Ytterenhörna kyrka

Inre renovering

Antikvarisk rapport

Ytterenhörna socken
Södertälje kommun
Stockholms län
Södermanland

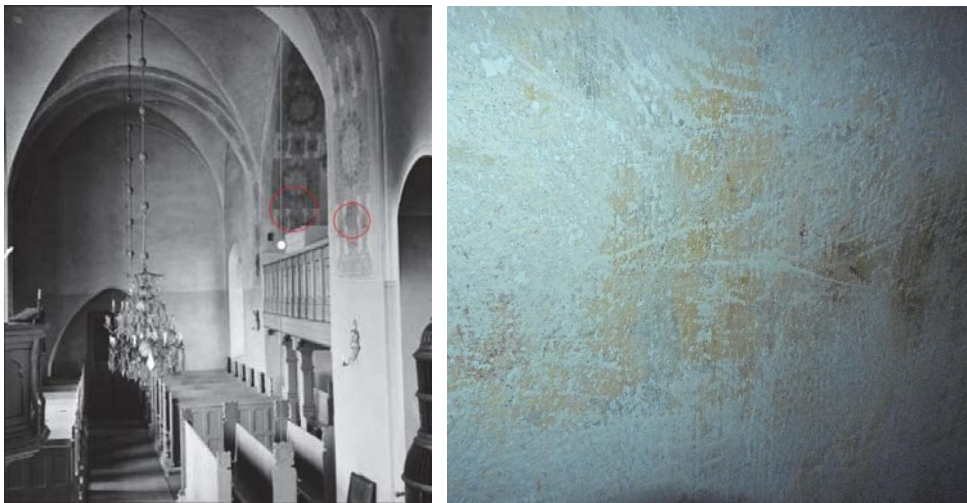
Några enstaka, ytterst fragmentariska, spår av dekorativt jugendmåleri återfanns i korets nordvästra del. Detta var starkt påverkade av övermålning och togs inte fram. Norra korsarmens östra vägg hade spår av färgsättning utefter läktartrappan.

*Figur 13. Ringarna markerar platser där små fragment av övermålade jugendmåleri kunde skönjas.
Figur 14. fragment med rött och grått(?) pigment med gul bakgrund, se vänstra ringen på figur 13.*

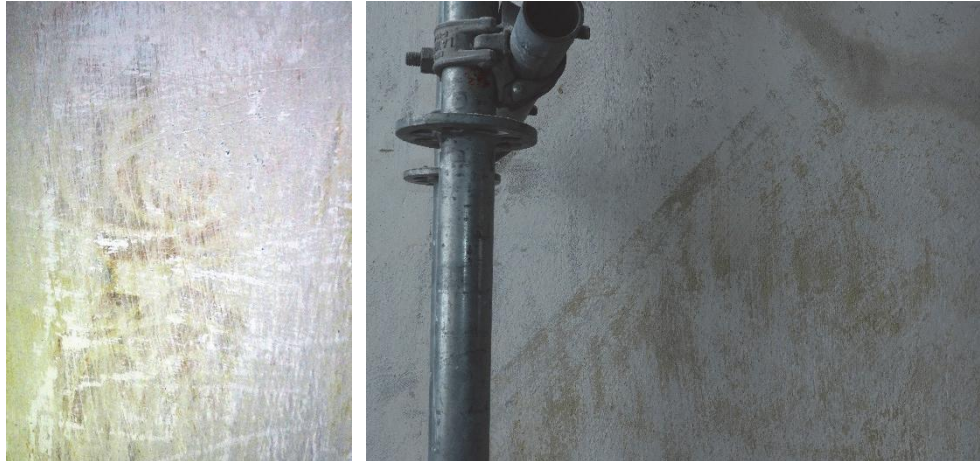
Figur 15. Svaga fragment av jugendmåleri i korets nordvästra del. se den högra ringen på figur 13.
 Figur 16. Spår efter norra läktartrappans placering utefter norra korsarmens östra vägg.

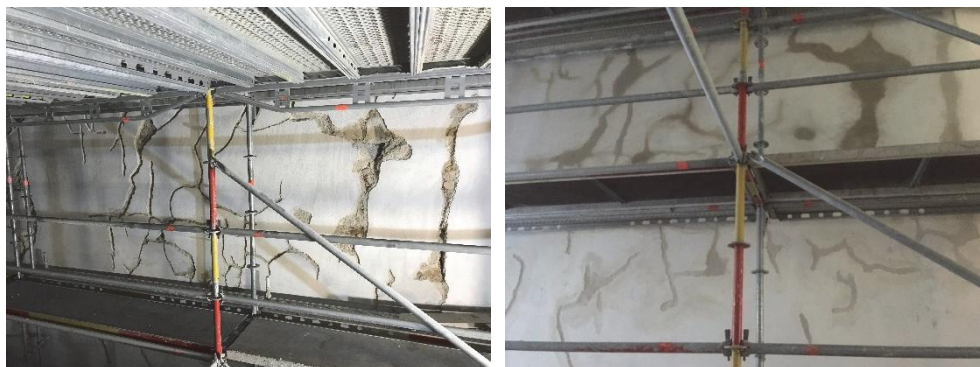
Figur 19. Exempel på upphuggna sprickor. Norra korsarmen östra väggen. Foto: Göran Berglund.
 Figur 20. Putslagning, norra korsarmen östra väggen.

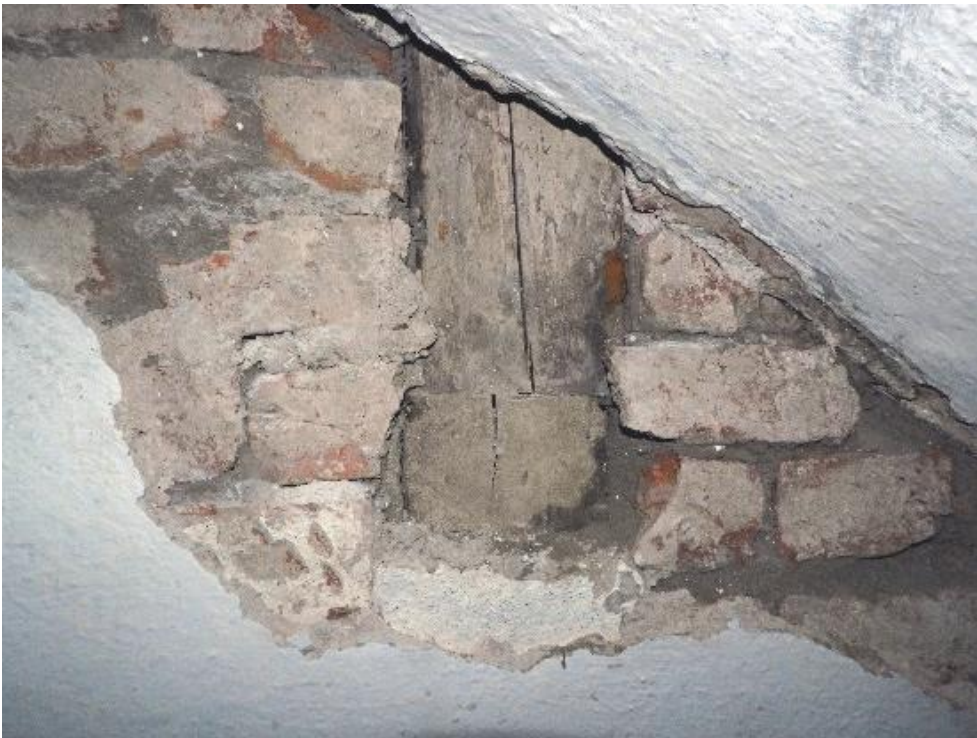
Figur 43. Norra korsarmen västra väggen. I denna båge finns endast vertikala stolpar. Man har dock samma lösning där man ser ändträet från en bjälke som murats in i muren.

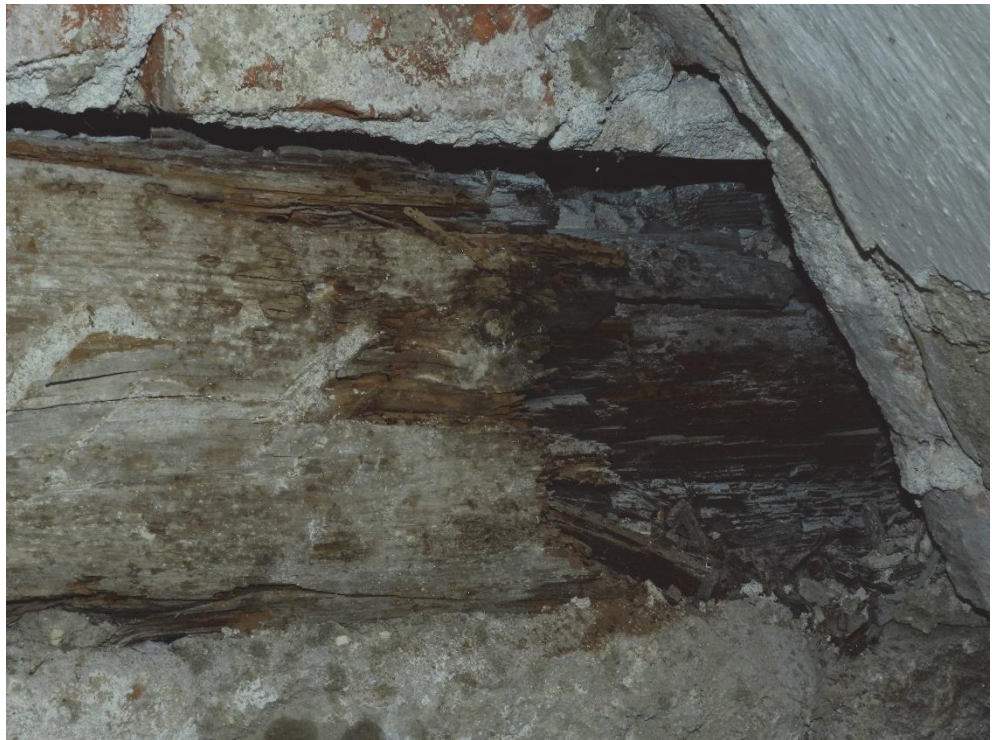
Timret hade relativt omfattande rötskador, i synnerhet i de partier som ansluter till kallare ytor. Begränsade trälagningar utfördes där rötskadorna var mest omfattande. Rörelserna som uppstått mellan murverk och timmer har lett till att det fanns problem med bompusts och sprickbildning. För att komma till rätta med detta sattes tunna spiktegel på vissa delar av bjälkarna. I och med att puts-lagren var så tjocka kunde

Figur 48. Långhuset, västra travén, södra väggen. Det inmurade virket har rötskador där det går in bakom valvanfanget.

spikteglet sättas fast utanpå bjälkarna utan större åverkan på timret. Därefter har konstruktionen åter putsats över.

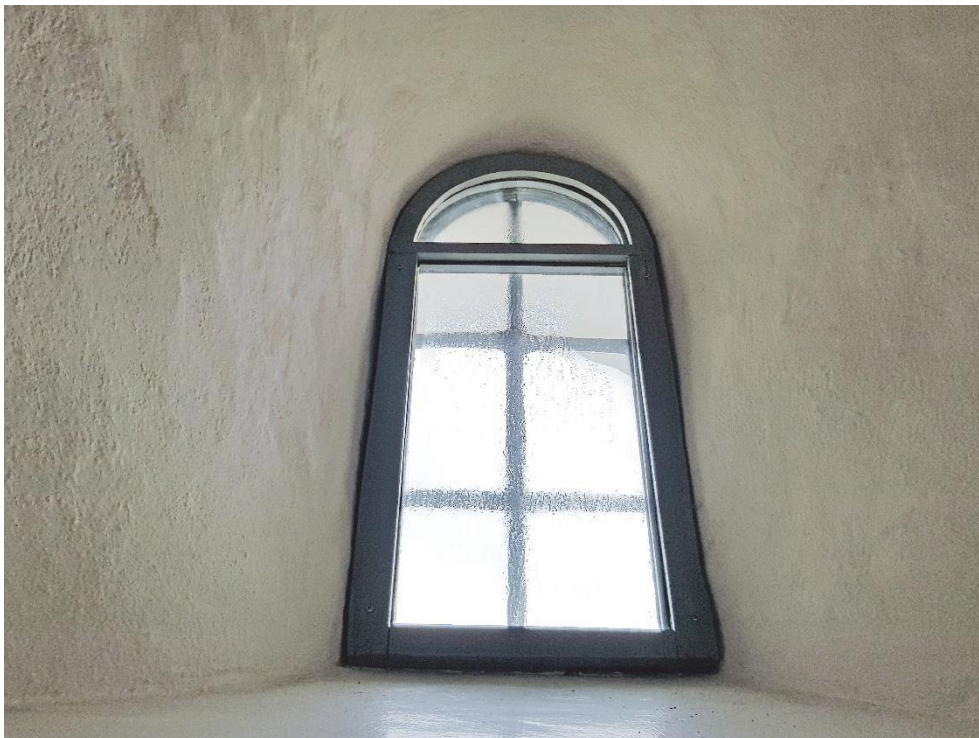
Figur 63. Innerbåge på korets södra sida efter åtgärder.

Den övre, rundade delen av det lilla fönstret i korets södra del var sprucken och sedan tidigare lagad med spik.. Den övre delen har därför bytts mot nytt virke. Delen var tidigare inte tillverkad med någon större hantverksmässighet. Även i övrigt var bågen vinglig och på något ställe sprucken vilket ledde till små åtgärder även i dessa delar.

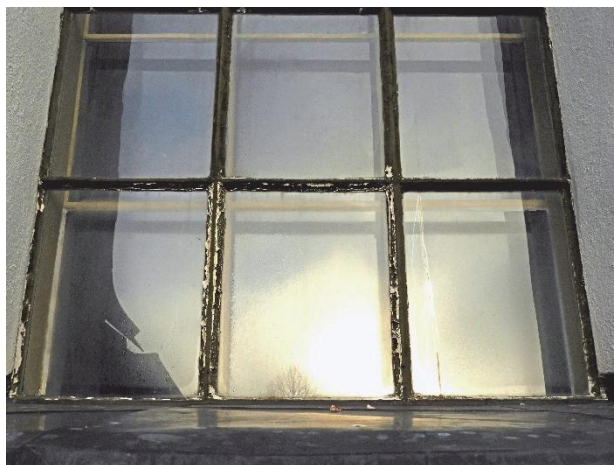
Ytterbågar och karm har åtgärdats på plats. Färgskikt och kitt var i mycket dåligt skick före åtgärder. Bågarna har skrapats rena ned till fast underlag samt kittats och målats med samma produkter som innerbågarna. Ytterbågens metallbåge grundströks en gång med Isotrol klarlack grund innan målning utfördes med två strykningar ren linoljefärg.

Figur 64. Ytterbåge på södra fasaden före åtgärder.

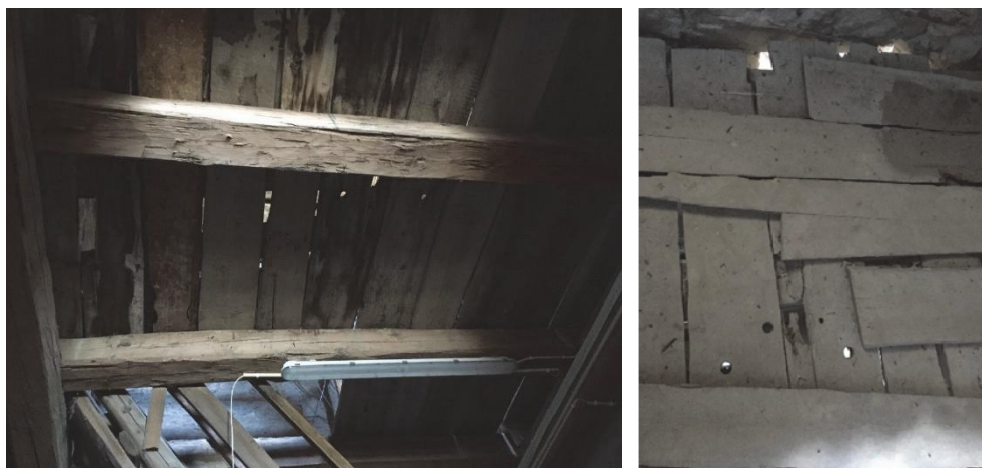
Av klimatomständiga skäl har bjälklaget över västra vapenhuset isolerats genom att överliggande golv demonterats och återmonterats. I samband med detta arbete skulle även en lagning av golvet på plan tre i tornet göras, där det fanns arbetsmiljömässiga risker. Golvbräderna låg delvis löst och i olika nivå. I något fall var även virket i dåligt skick. Åtgärder i golvet utfördes med gammalt virke som fanns liggandes på vinden.

Figur 152. Bjälklaget på plan tre i tornet före åtgärder sett underifrån.

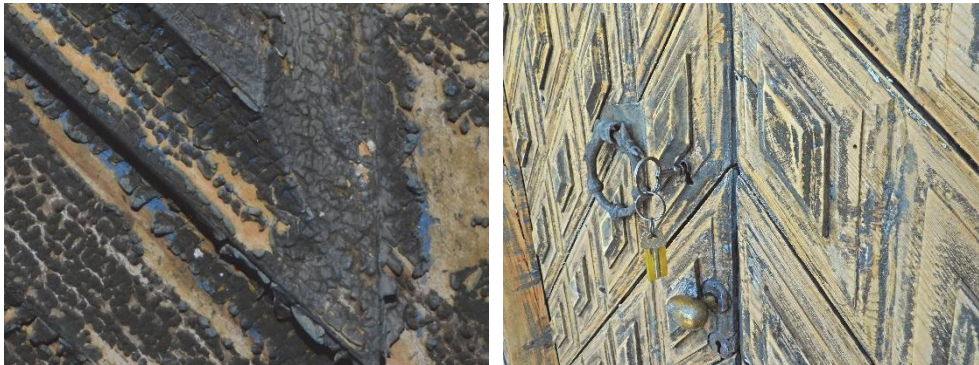
Dörrbladets konstruktion var i gott skick, men de målade skikten var mycket dåliga. Detta trots att man tycks ha behandlat dörren så sent som 1994. Fragment av en blågrå kulör motsvarande cirka S4020-R90B/S5020-R90B framkom under nuvarande färglager. Dörrarna är renskrapade från löst sittande färg, i det närmaste renskrapade. Ytan är grundoljad med Jupex träolja innan målning. För målningen har Ottossons linoljefärg i kulören 1A-30 enligt RAÄ:s linoljefärgslikare, närmast NCS S8005-Y20R, använts. Den smidda dragringen är behandlad med linolja för att tjocka färgskikt inte ska dölja den dekorativa utsmyckningen. I övrigt är järndetaljer målade med samma färgtyp och kulör som dörrbladet. Sakristieporten är behandlad på samma sätt som västra porten.

Figur 156. Fragment av blågrå kulör på västporten före åtgärder.
