Lektorsgården i Västerås

Takomläggning

Antikvarisk medverkan

Kvarteret Domkyrkan 1
Västerås domkyrkoförsamling
Västerås kommun
Västmanlands län
Västmanland

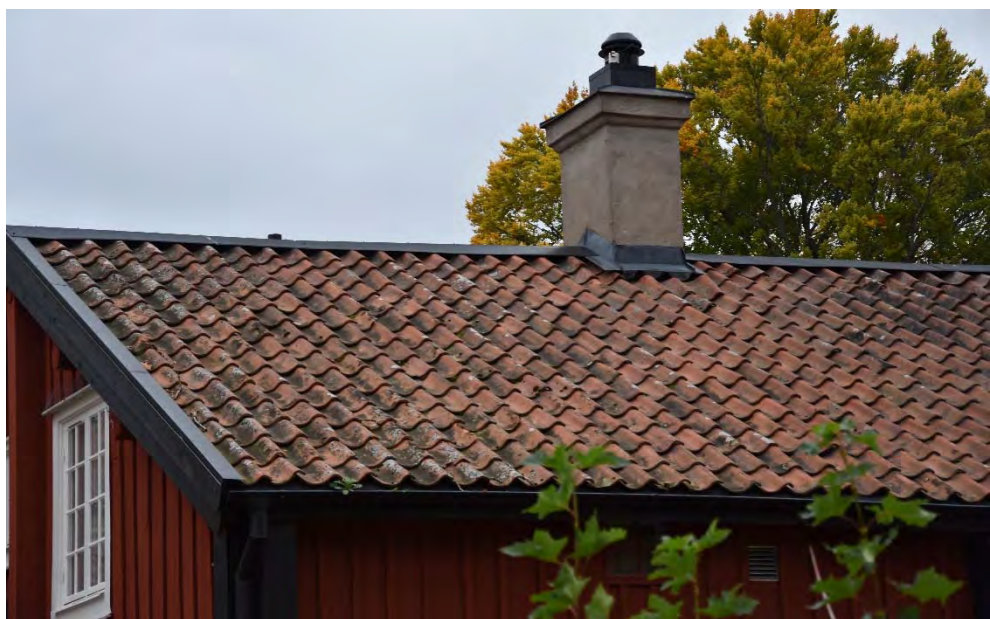
Figur 8. Taket sett från nordöst före åtgärder.

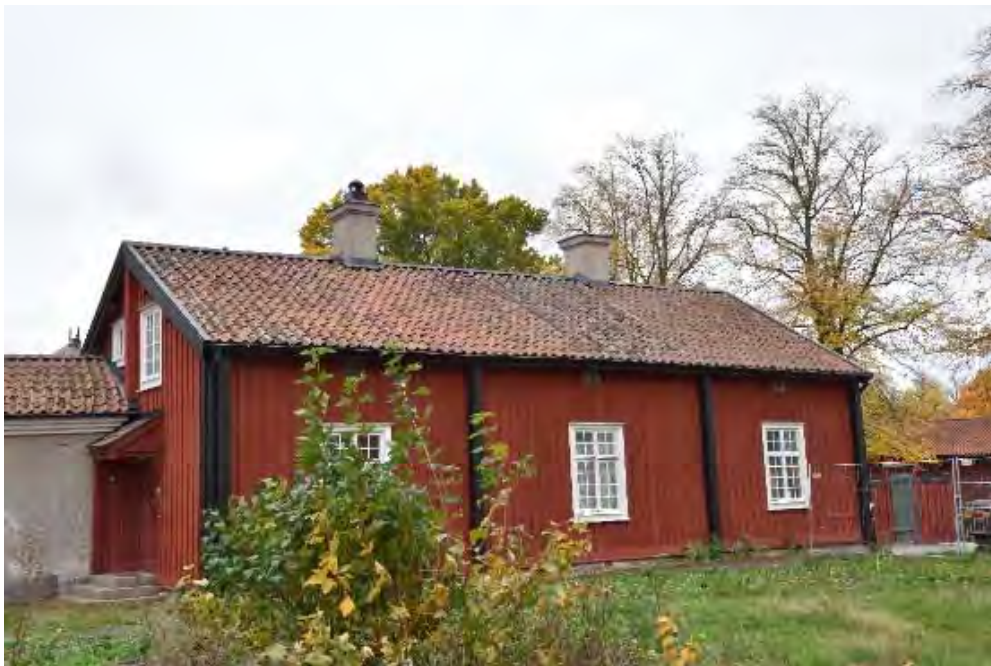
Figur 9. Lektorsgården sedd från nordöst före åtgärder.

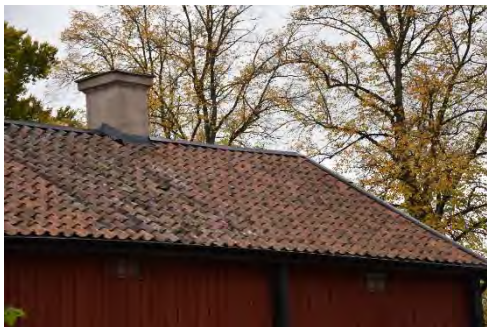
Figur 10. Norra takfallets västra del före åtgärder.

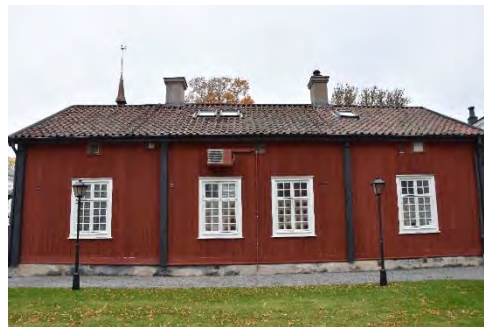
Figur 11. Södra takfallet före åtgärder.

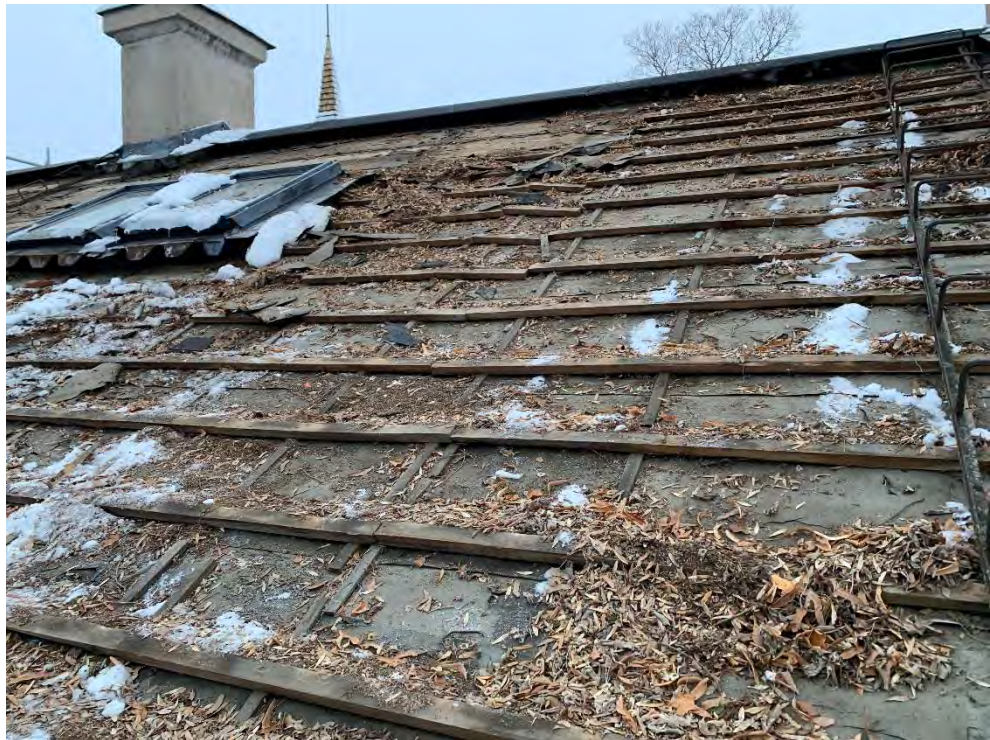
Figur 12. Södra takfallet. Tunn ströläkt under bärläkten.

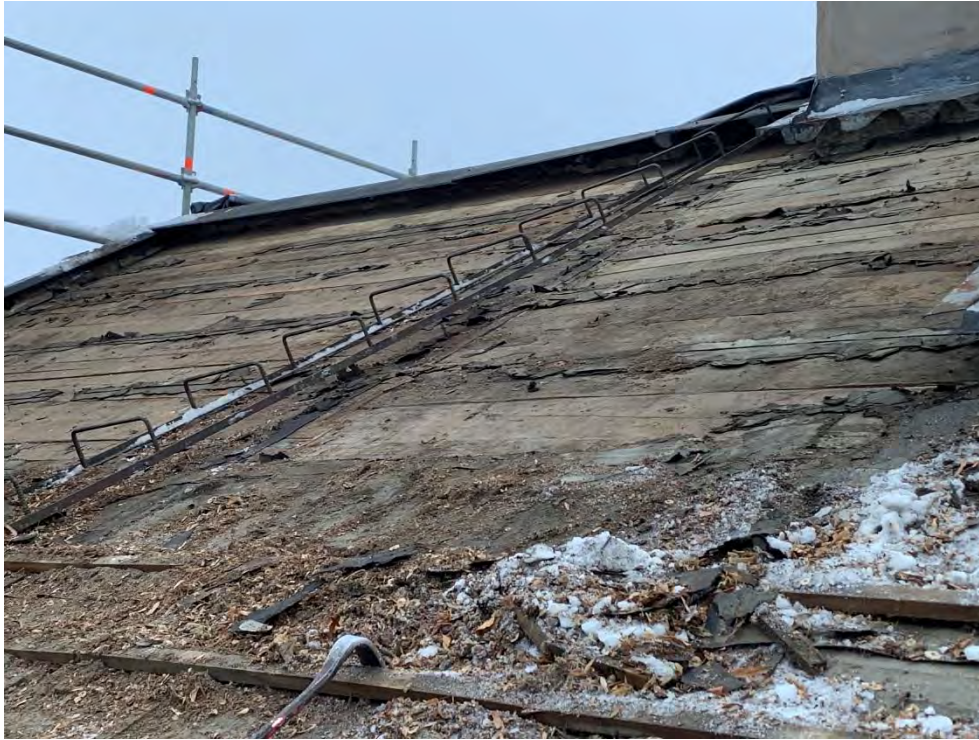
Figur 13. Befintlig takstege i järn.

Taksäkerheten är förbättrad på byggnaden. En takbrygga är lagd mellan skorstenarna och en ny stega på södra takfallet ersätter den befintliga, äldre stegen.

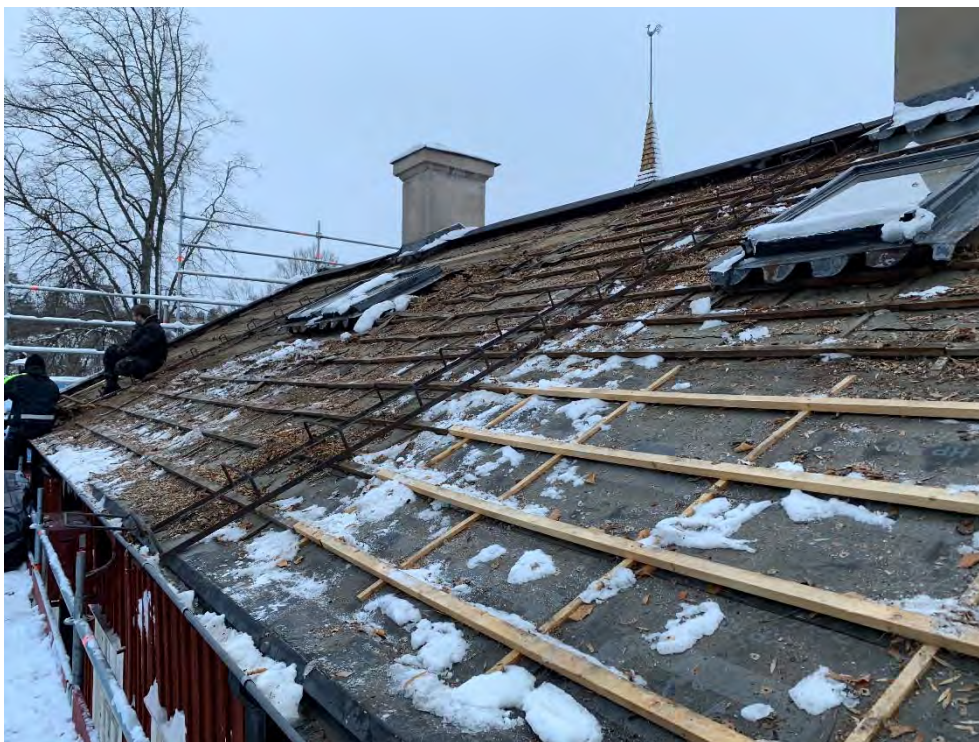
Figur 14. Försök gjordes att behålla undertaket och endast läkta om delar. Så småningom täcktes dock hela taket om.

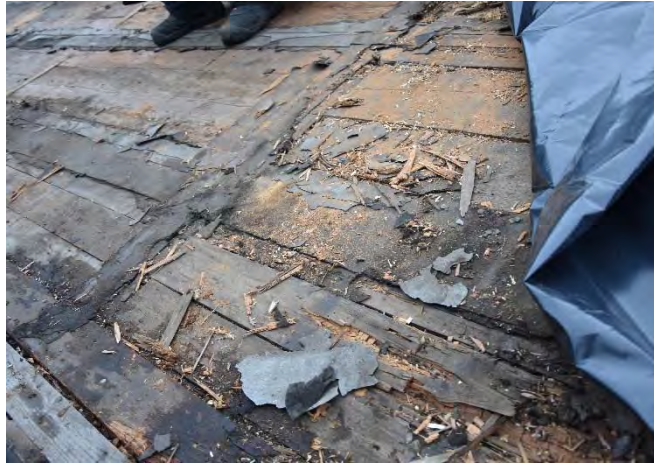
Undertaket såg bra ut på ytan, och i ett första skede utgick man från den förutsättning som angivits i bygghandlingen, att i största möjliga omfattning behålla detta och endast läkta om delar av taket. Det visade sig dock att undertaksbräderna var kraftigt insektsangripna från undersidan. Anledningen till att angreppen var så omfattande var sannolikt sågspånet i isoleringen. Virket var nämligen något bättre vid nock där isoleringen hade sjunkit undan.

Figur 15. Insektsangripet undertak. Norra sidan.

På såväl södra som norra takfallet byttes undertaket på grund av insektsangreppen i sin helhet. Det tidigare undertaket var lagt med ramsågat, ospontat virke, fäst med smidd spik eller klippspik. Nytt undertak lades med spontat, 28 mm virke.

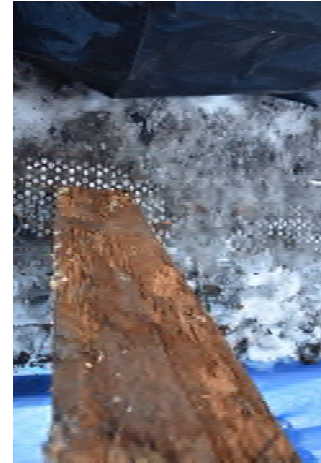
Figur 16. Kraftigt insektsangripen bräda från undertaket. Norra takfallet.

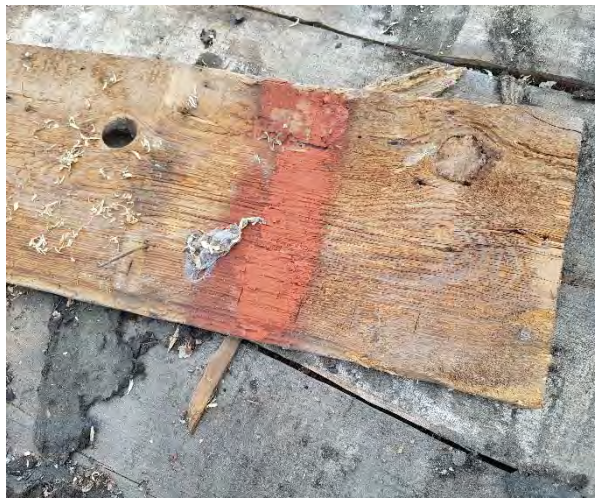
Figur 17. Spår av rödfärg på undertaksbräda. Foto: Stefan Ilhammar.

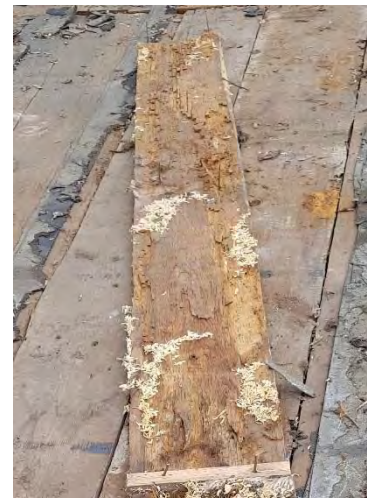
Figur 18. Kraftigt insektsangripen undersida av bräda från undertaket. Foto: Stefan Ilhammar.

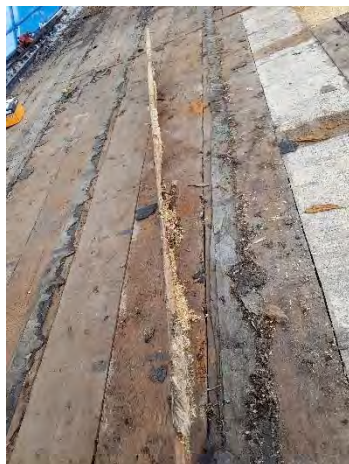
Figur 19. Takbrädan har i angripits från undersidan av insekter. Foto: Stefan Ilhammar.

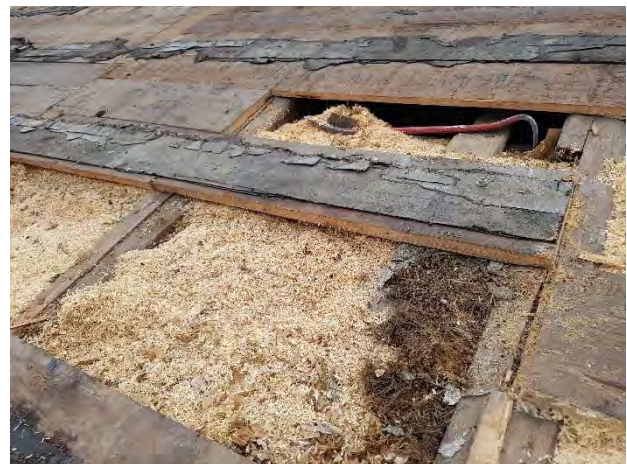
Figur 20. Isoleringen tros vara en av orsakerna till insektsangreppen. Foto: Stefan Ilhammar.

Tidigare sågspånsisolering har bytts till Woodisolering.

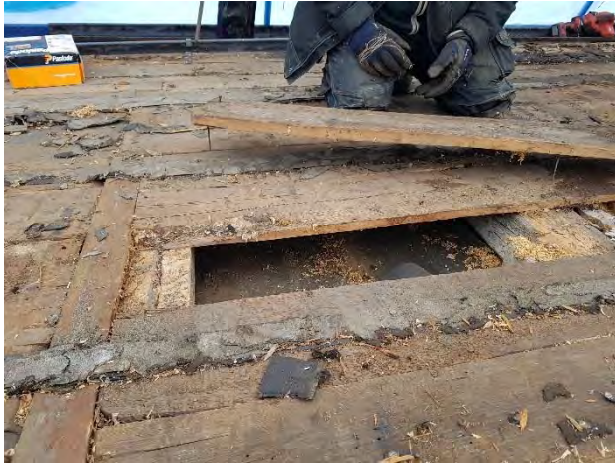
Figur 21. Ospotat virke med smidd spik. Foto: Stefan Ilhammar.

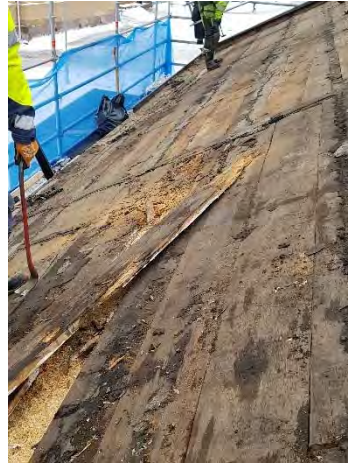
Figur 22. Kraftigt insektsangropen plankor borttagen från norra takfallet. Foto: Stefan Ilhammar.

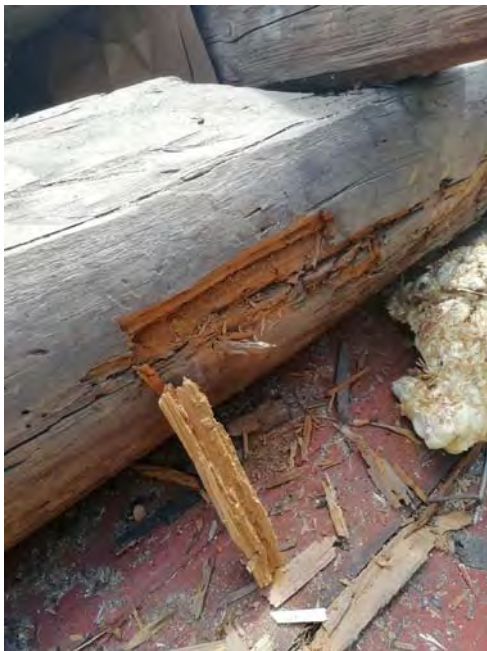
Figur 23. Norra sidan, sidoås med rötskador. Foto: TGA.

Även takstolarna har åtgärdats i relativt stor omfattning. Elva stycken takstolar har åtgärdats och delar av högbenen har bytts ut. Hela högben har inte bytts, utan endast delar har skarvats i vid åsar. Även sidoåsar har åtgärdats vid rötskador.

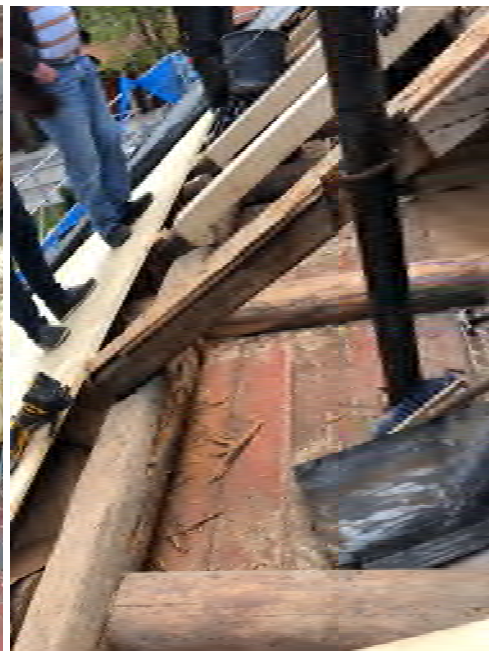
Figur 24. Södra sidan sidoås med rötskador. Skarvade högben. Foto: TGA.

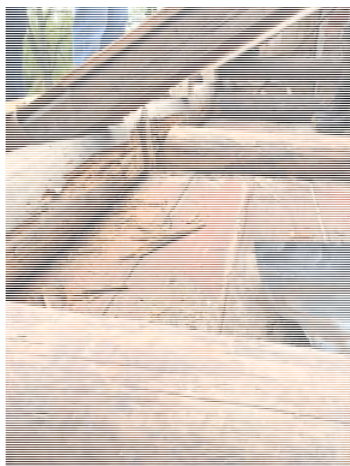
Figur 25. Rötskadad sidoås på södra sidan Foto: TGA.

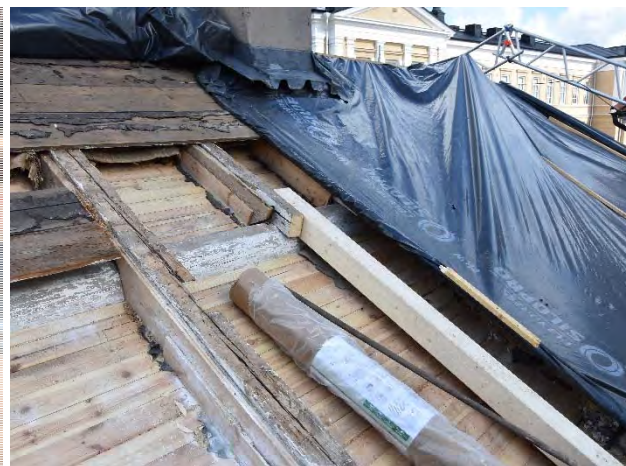
Figur 26. Delvis utbyte av högben på södra sidan Foto: TGA.

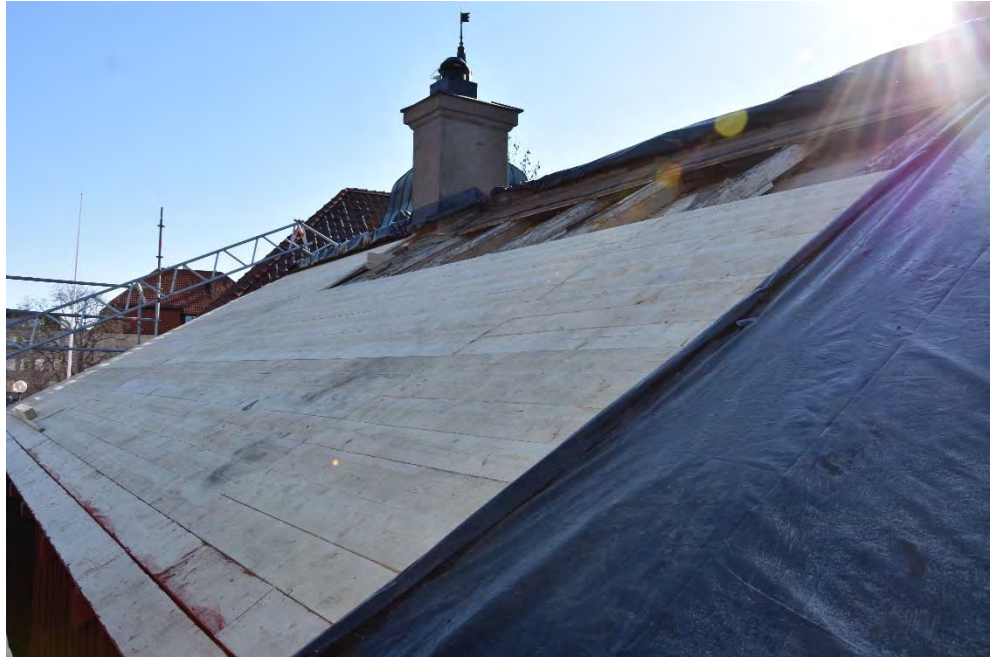
Figur 27. Omtäckning av norra takfallet.

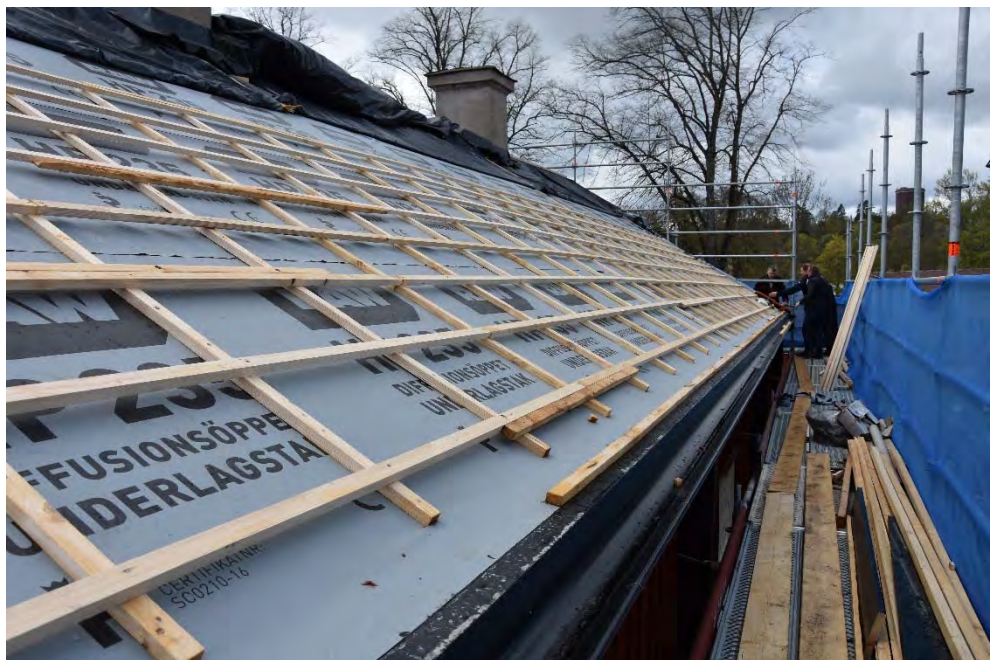
Figur 28. Diffusionsöppen underlagspapp och ny läkt på norra takfallet.

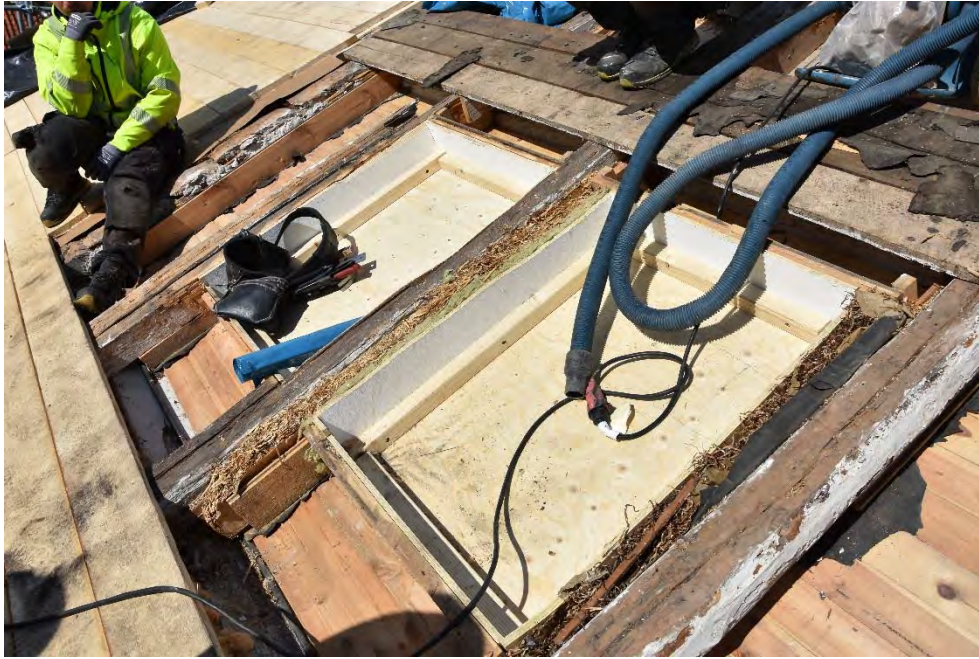
På södra sidan fanns före renoveringen tre takfönster. Dessa har sannolikt tillkommit under 1900-talets andra hälft då de syns på fotografier från sent 1970-tal. Då det visade sig att den bristande tätningen kring dessa hade orsakat rötskador i underliggande konstruktion togs dessa bort.

Figur 29. Takfönster sattes igen på grund av rötskador i omkringliggande konstruktion.

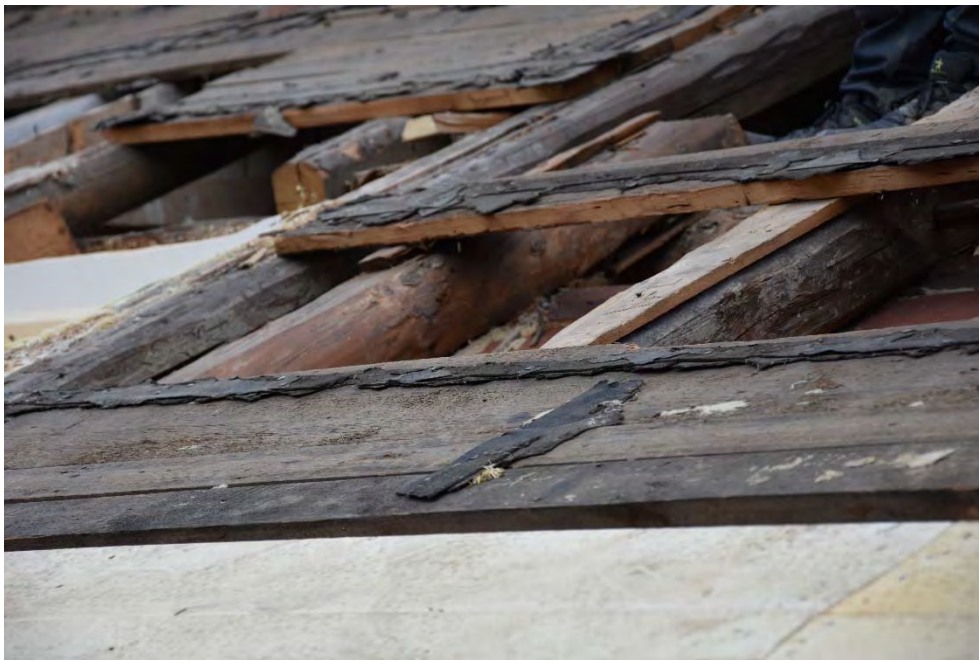
Figur 30. Södra takfallet underliggande takstolskonstruktion.

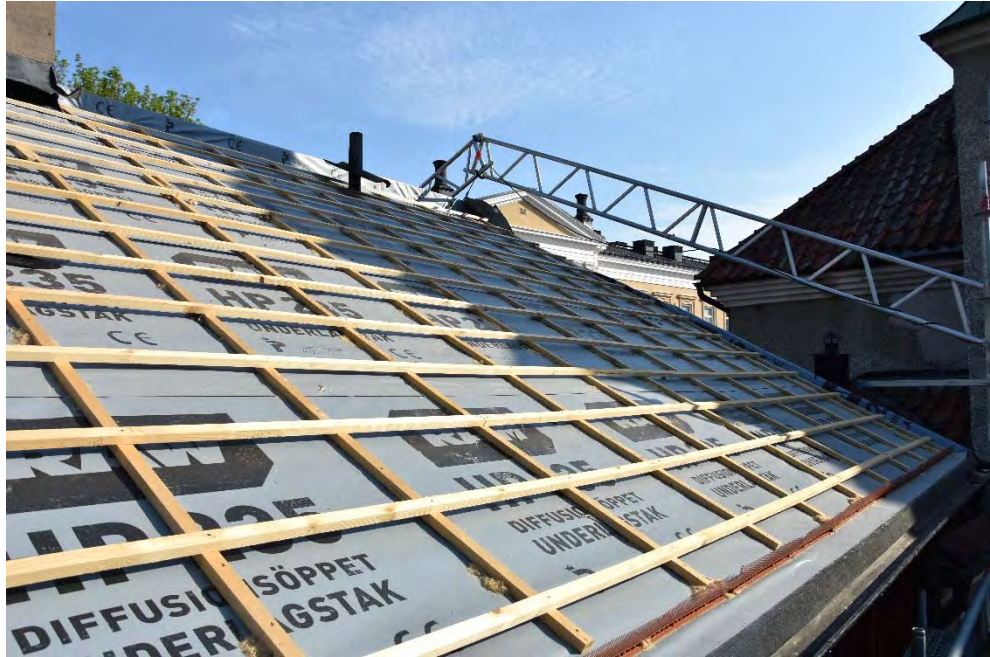
Figur 31. Ny läkt och diffusionsöppen papp.

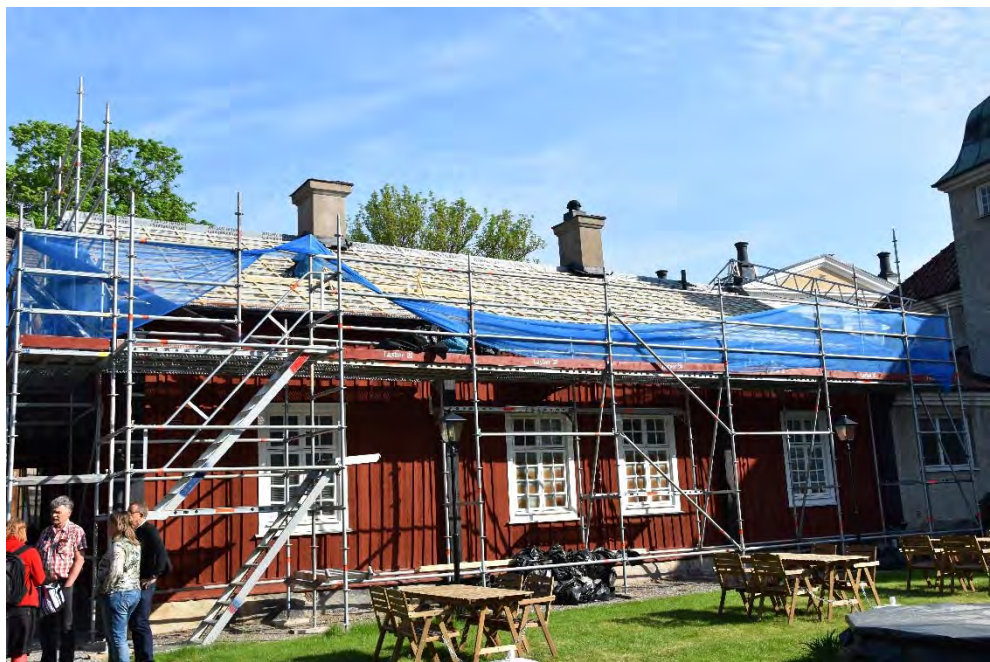
Figur 32. Omläktat tak på södra takfallet.

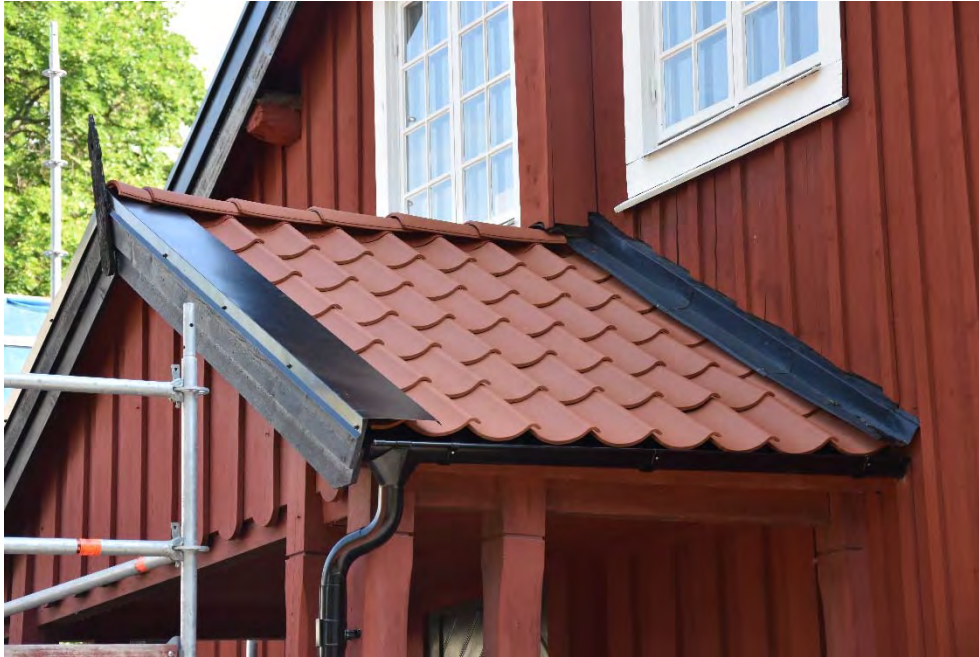
Figur 33. Ny takavvattning och taktäckning på verandan i väster.

Vad gäller takavvattningen så har hängränorna flyttats ut med anledning av att de tidigare satt för tätt inpå fasaden. Förstukvisten på västra sidan har fått taket omlagt och man har även försett detta lilla takfall med takavvattning.

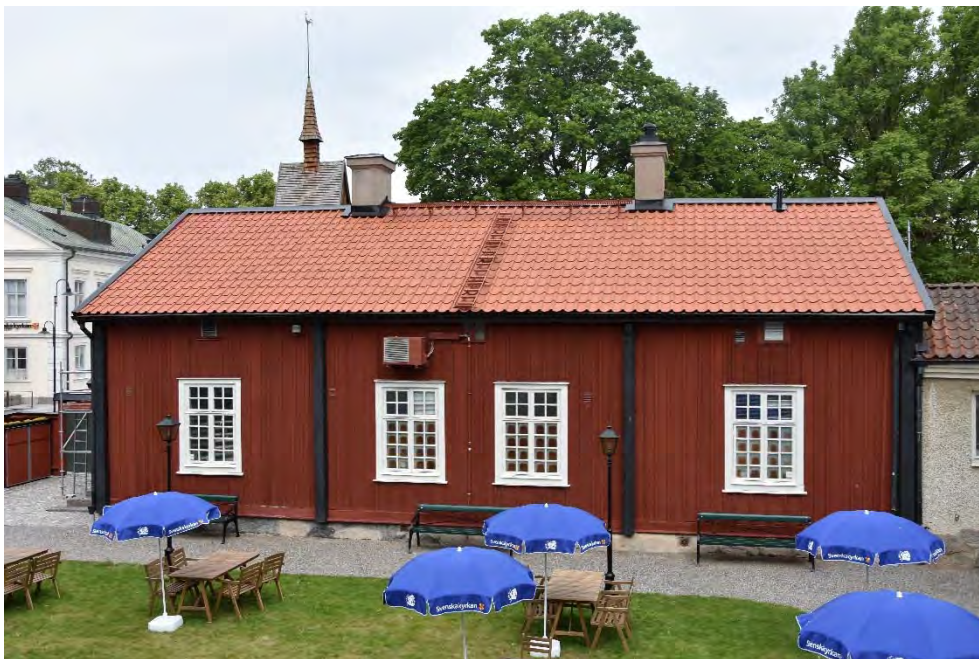
Figur 34. Omlagt tak och ny taksäkerhet.
