Lillhärad klockstapel

Restaurering 2020

Antikvarisk rapport

Lillhärad prästgård 1:3
Lillhärad socken
Västerås kommun
Västmanland

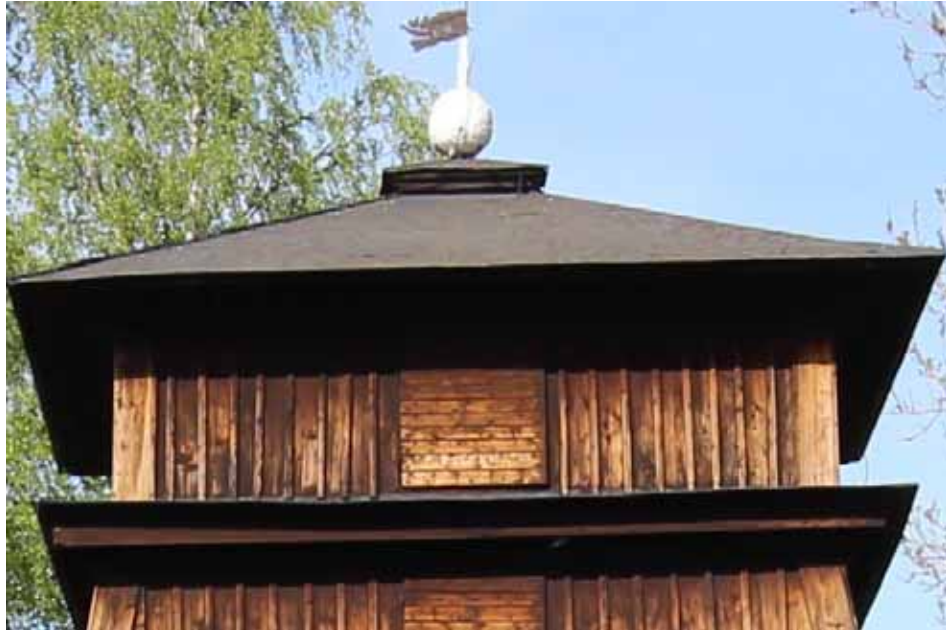
Figur 6. Pyramidtak samt undre plättäckt gesims före åtgärder.

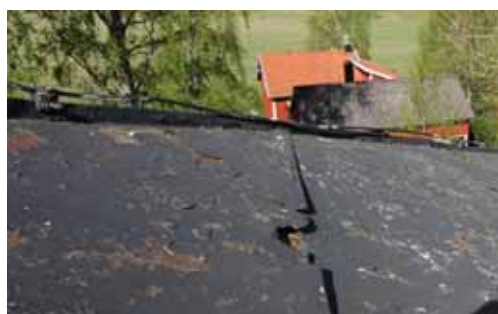
Plåten var innan åtgärder kraftigt rostangripen, korrosionshål fanns i stor utsträckning och infästningarna av plåten hade släppt från underlaget. Läckage hade givit upphov till skador i underliggande takpanel och i bjälklag samt lite i ena klockbocken. Läckage förekom både genom skador i plåten och genom takluckan.

Figur 7. Omfattande rostangrepp och korrosion har lett till takläckage med skador i underliggande takpanel.

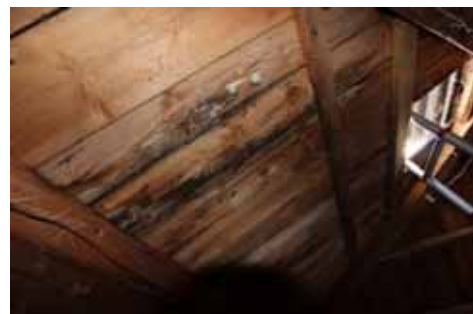
Figur 8. Spår av fuktskador på norra takfallet.

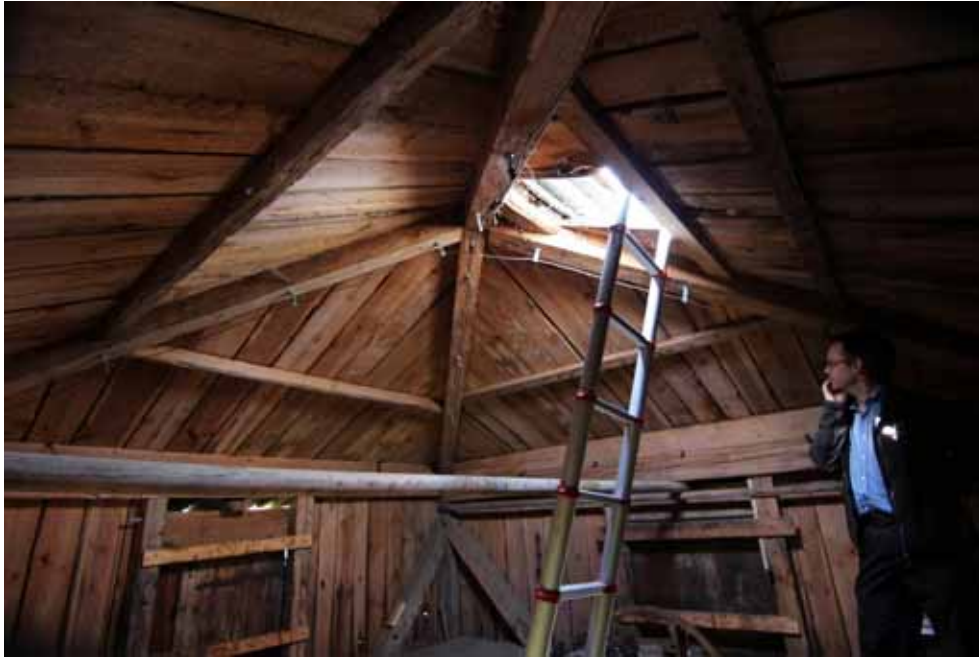
Figur 9. Undertaket före åtgärder.

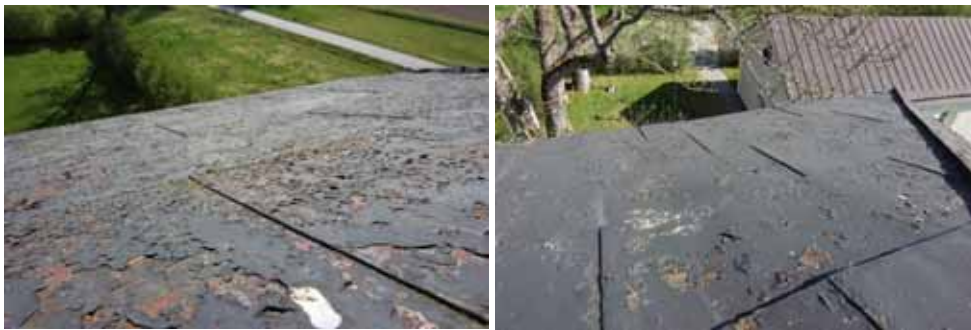
Figur 10. Omfattande rostangrepp, flagnande färg.

Figur 11. Omfattande rostangrepp, flagnande färg.

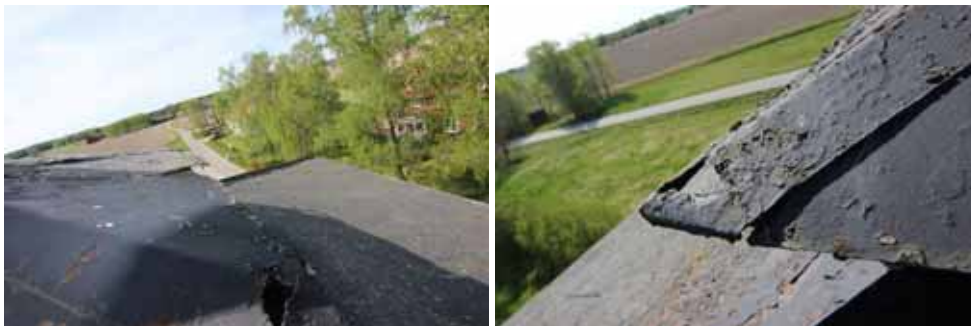
I klockstapelns övre del, som klotet är fäst i, fanns stora skador både i plåt och i underliggande listverk samt troligen även i dolt virke under plåten. Klotet satt också löst. Det är fäst med järnband som spikats genom plåten. Infästningen har släppt från underlaget.

Figur 12. Plåt som släppt och korrosionshål i det översta krönets plåt.

Figur 13. Plåt som släppt och korrosionshål i det översta krönets plåt.

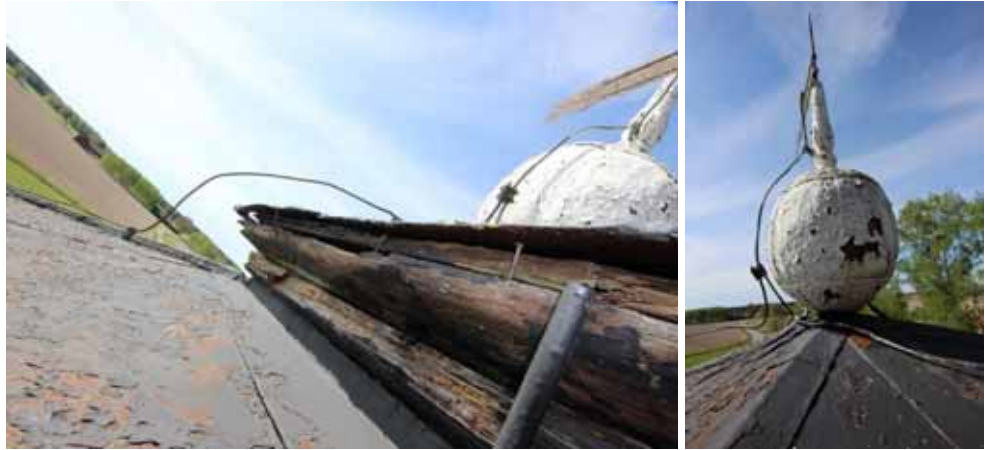
Figur 14. Kraftigt rötskadat virke i profilerat listverk till vänster och klot och spira till höger. Spikar i plåten tycks ha lossnat från underlaget.

Figur 15. Klotet med en löst sittande infästning som gör att det sitter snett.

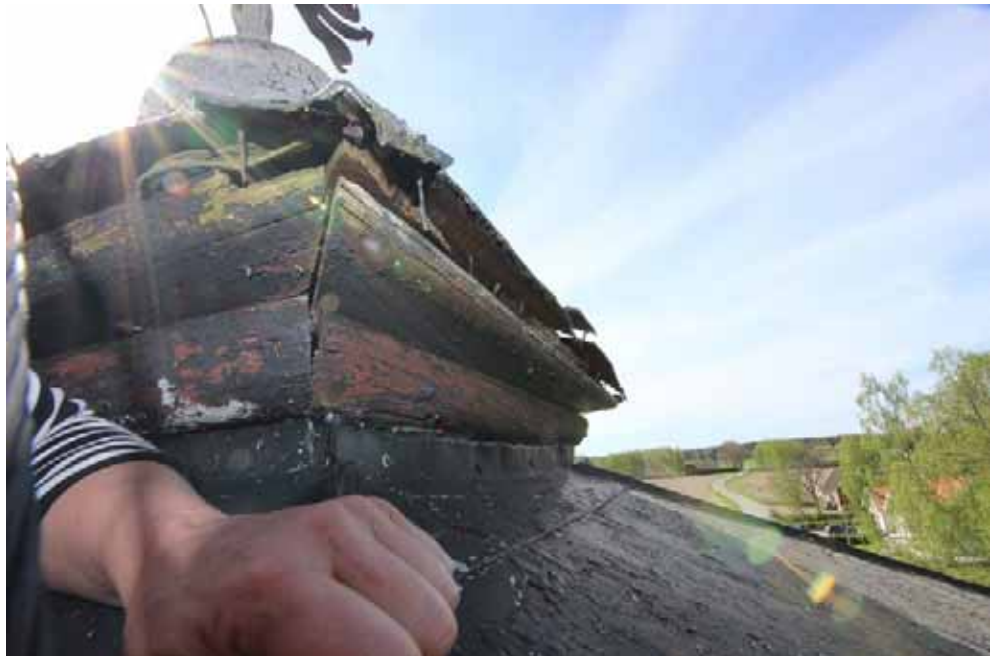
Figur 16. Profilerat listverk. Man anar en möjlig äldre rödbrun färgsättning. Svårt dock att se om det kan vara det underliggande träets naturliga färg.

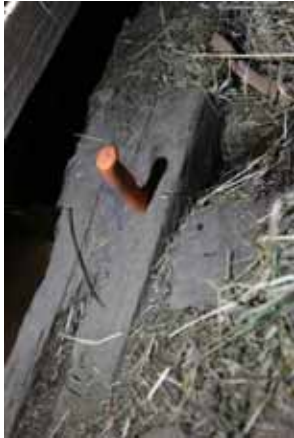
Figur 17. Syllstock i söder är kraftigt fuktskadad och uttjänt. På bilden syns hur hela knivbladet går in i virket.

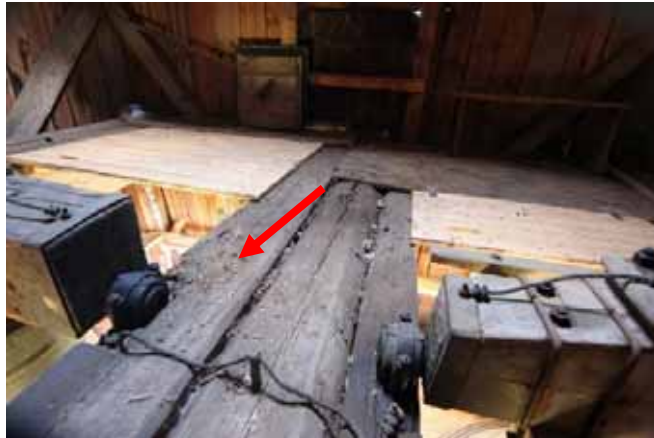
Figur 18. Klockstapelns översta våning. Påbörjad fuktskada i västra klockbocken, det föreligger dock inget behov av reparation i nuläget men taket och takluckan behöver göras tätt för att förhindra framtida skador. Mitt i bild är den rötskadade bjälken markerad.

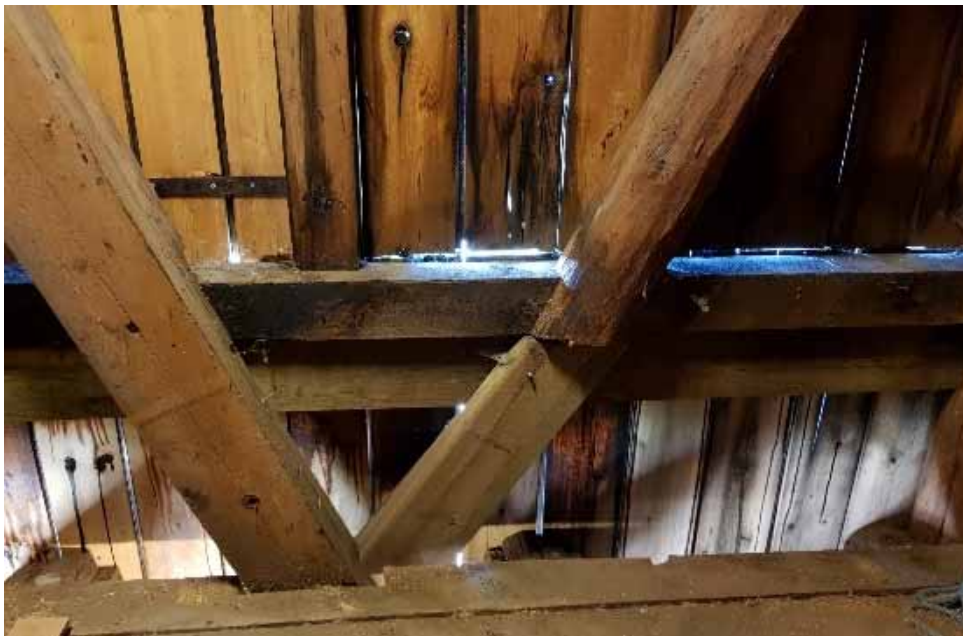
Figur 19. Södra sidans panel sedd från insidan. Problem med generalskarv på panel. Tidigare utförda åtgärder på konstruktionen med utbytt virke.

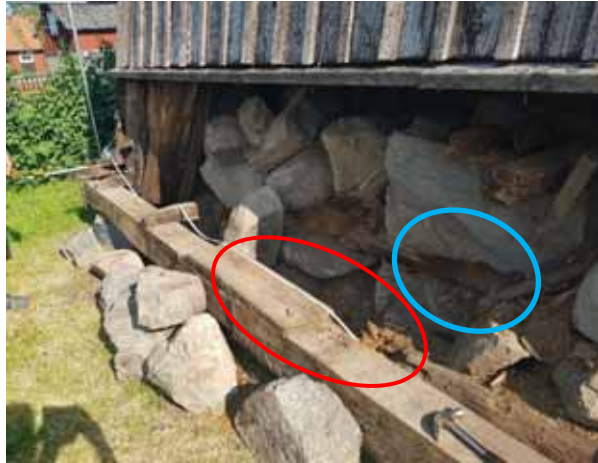
Figur 22. Yttre syllen är i det närmaste helt borta på södra fasadens västra del. Östra delen är bättre och skarvas med en blixtskarv. Inre syllvarvet anas inne i stenpackningen markerad med den blå ringen.

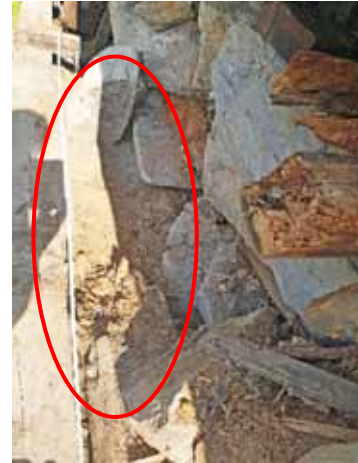
Figur 23. Samma plats som röda ringen figur 22 sett uppifrån, med den nästan försvunna syllen

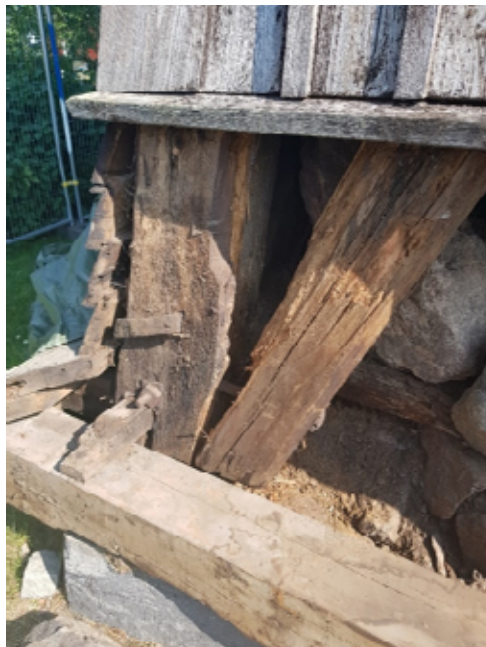
Figur 24. Sydvästra hörnet. Rötskadat timmer i stommen. Den högra snedsträvan är helt rötskadad och sedan tidigare avsågad och utbytt invändigt.

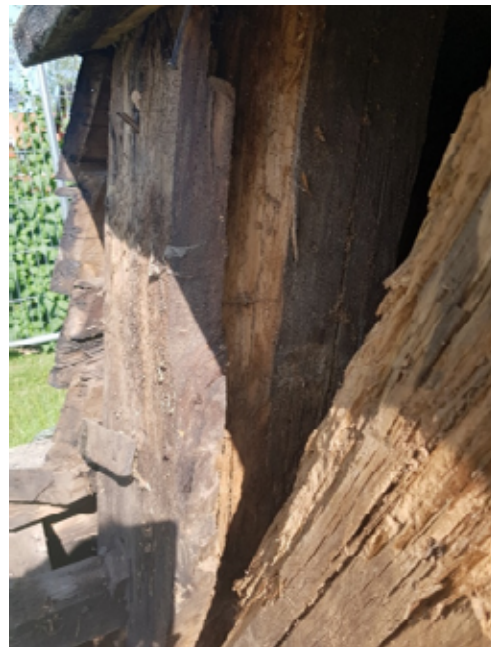
Figur 25. Hörnstolpen har en äldre påsalad kraftig plankor ytterst, sannolikt en mycket gammal lagning.

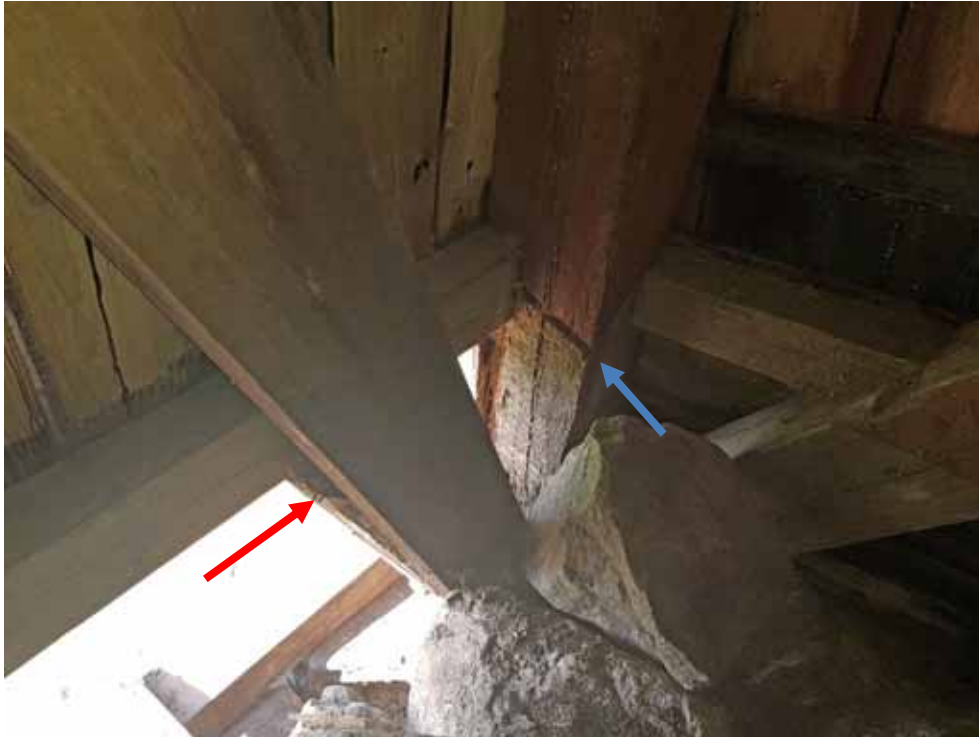
Figur 26. Sydvästra hörnet sett inifrån snedsträvan till vänster är ny. Vid den röda pilen anas resterna av den gamla snedsträvan som syns på figur 24 och 25. Vid den blå pilen syns inhuggna spår i hörnstolpen. Spår efter tidigare konstruktion som återfinns även på andra stolpar.

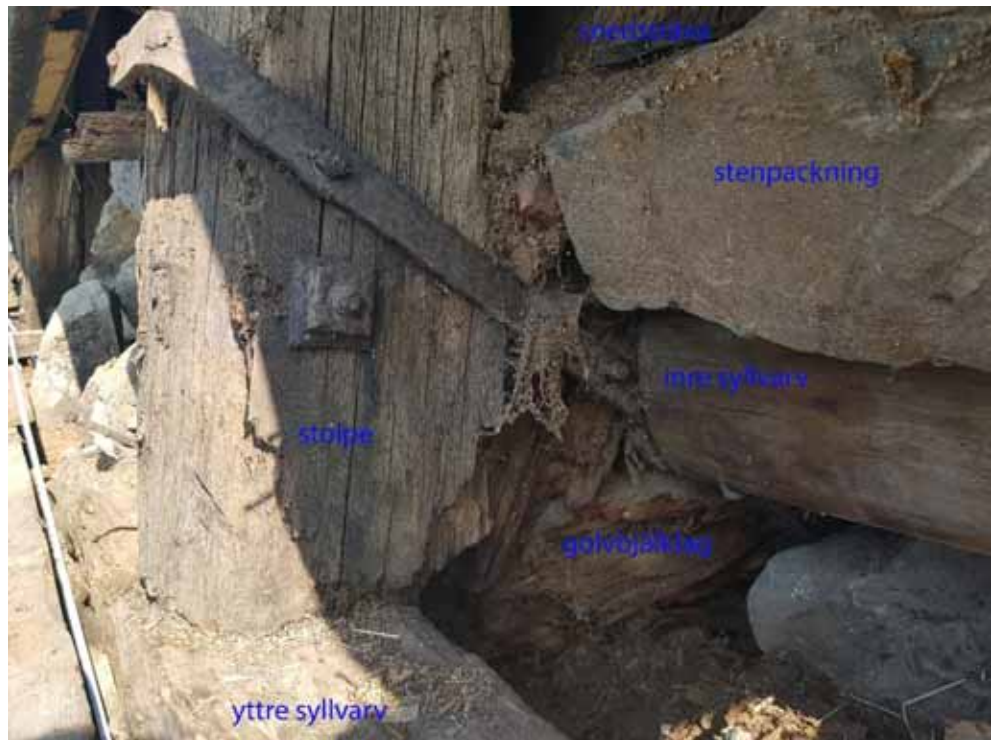
Figur 28. Knutpunkt på strax öster om mitten av södra fasaden. Skarv mellan stående stolpe, syll och golvbjälklag. Sammanbunden med järn.

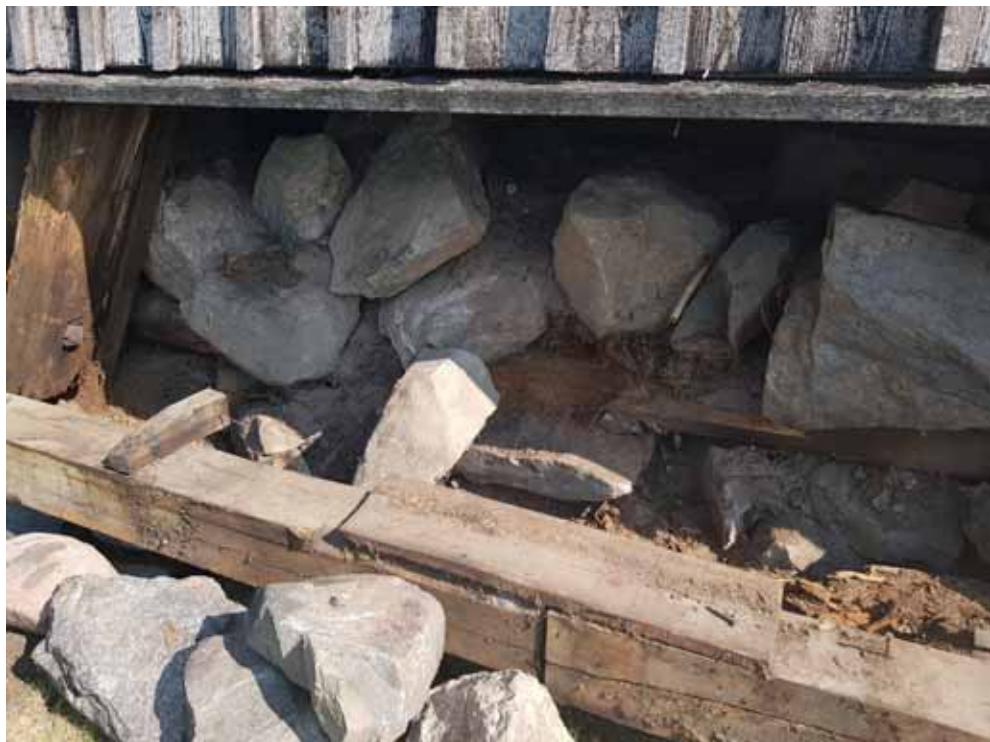
Figur 29. Rötskador på inre syll.

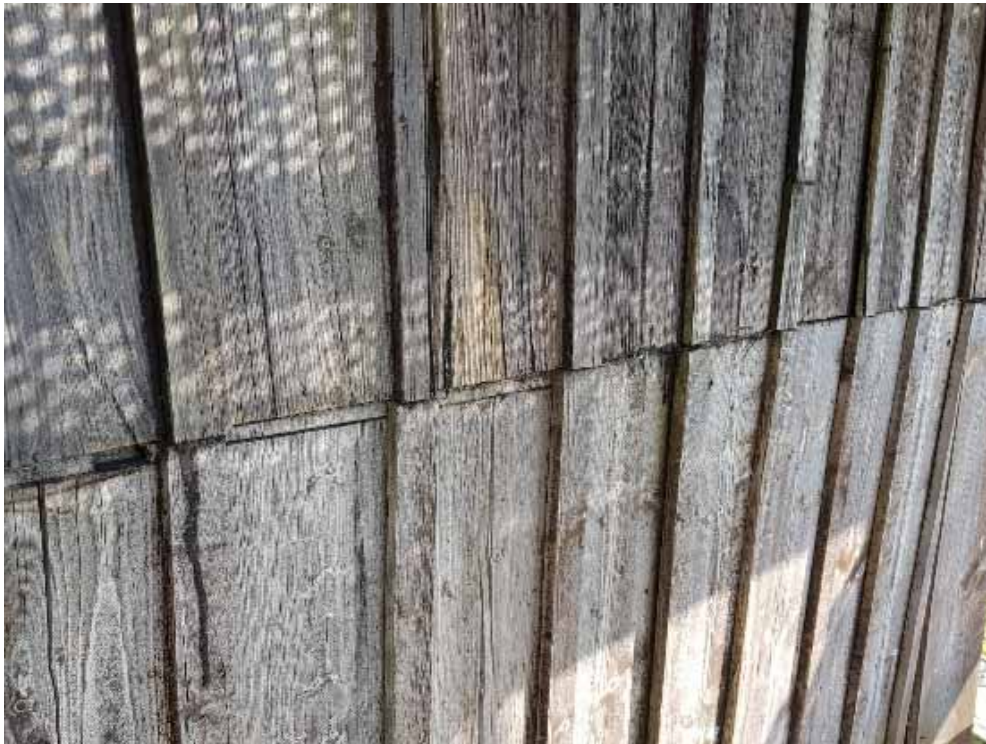
På klockstapelns södra sida har panelen bytts ut i början av 2000-talet. Det nya virket har på sina håll slagit sig och panelen har även skarvats på sådant sätt att man har fått ett läckage in i konstruktionen. Panelen över generalskarven ligger djupare in än den nedre panelen vilket har medfört att vatten har letts in i konstruktionen. Det dåliga skicket på den nya panelen innebär att större delen återigen byttes ut mot nytt virke.

Figur 32. Södra fasadens generalskarv. Panelen över generalskarv ligger djupare in än den undre panelen. Glipan i skarven är "tätad" med små träklossar till vänster samt syntetisk mjukfog till höger.

Delar av fasadvirket har bytts ut, främst på södra sidan där man sedan tidigare hade en fasad av modernt virke som delvis var undermålig. Vid bytet av fasad under tidigt 2000-tal hade man även utfört detta med en generalskarv som lutade inåt mot stommen som på så sätt fått skador.

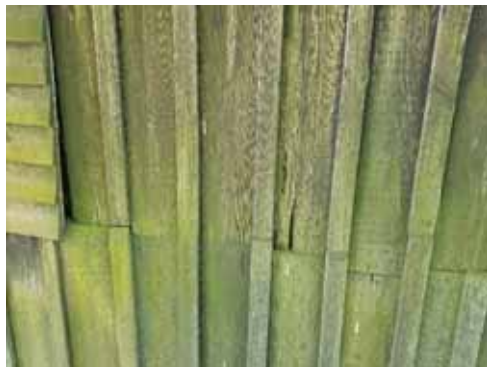
Figur 35. Rötskadad bräda norra sidan

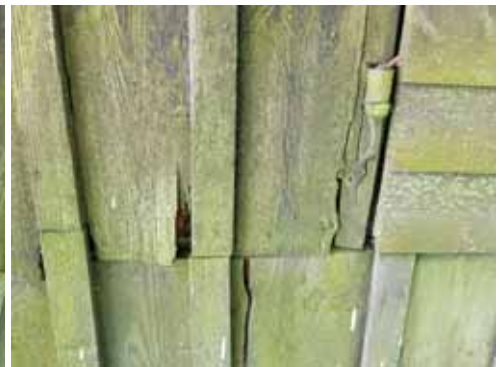
Figur 36. Rötskada norra sidan

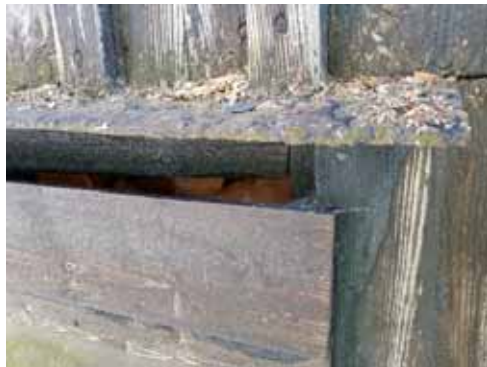
Figur 37. Droppbleck över lucka, äldre järnplåt. Norra sidan

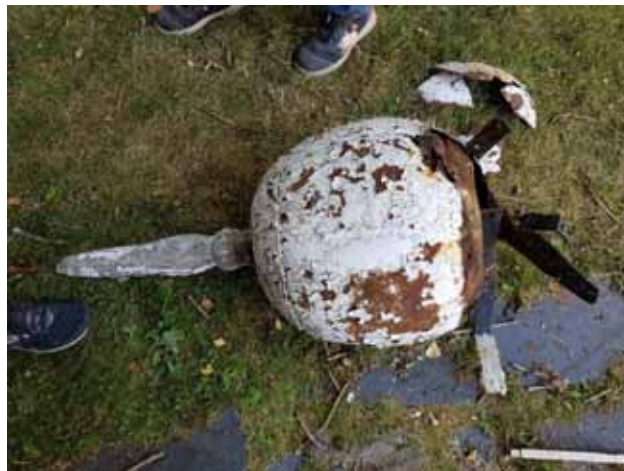
Konstruktionen är i mycket dåligt skick och järnplåtarna har grava rostskador. Infästningen i taket har varit bristfällig vilket gjorde att den innan nedmonteringen satt snett på taket.

Figur 42. Kraftigt rostangripen plåt. Delar av de undre plåtarna har lossnat.

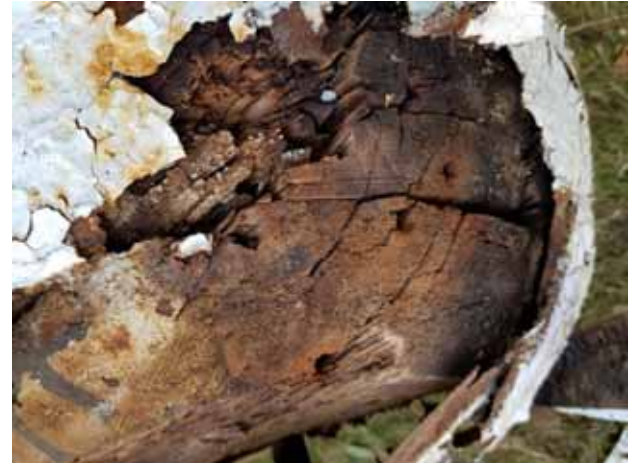
*Figur 43. Ett järnsjutt går igenom konstruktionen och håller samman de olika delarna.
Figur 44. Stommen av korslagda bräder uppvisar rötskador.*
