Dingtuna och Badelunda kyrkor

Ny belysning

Antikvarisk rapport

Dingtuna kyrkby 1:14
Badelunda kyrka 1:1
Dingtuna sn och Badelunda sn
Västerås kommun
Västmanlands län
Västmanland

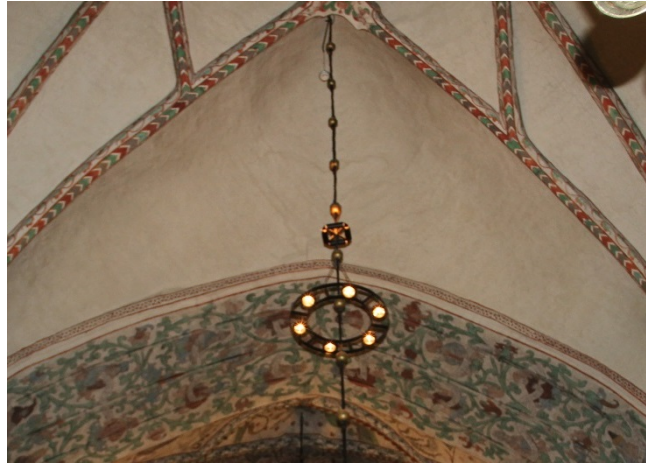
Figur 4. Befintlig ljuskrans med rund form. Över den en fyrkantig krans för valvbelysning.
Figur 5. Befintlig ljuskrans med rund form. Över den en fyrkantig krans för valvbelysning.

De befintliga kransarna för allmänbelysning i kyrkorummet var monterade i pendeln till ljuskronorna och försedda med halogenljuskällor. Över dessa kransar var en mindre halogenkrans monterad, vilken stod för valvbelysning. Båda demonterades och ersattes med en krans med åtta ledljuskällor vilka monterats för både valv- och bänkkvartersbelysning. Den nya kransen har ungefär samma diameter som befintlig.

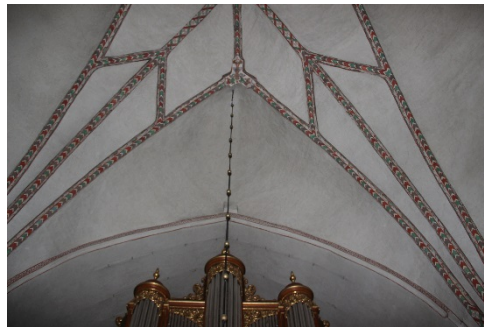
Figur 6. Pendeln i västra delen av långhuset före åtgärder. Hålet måste förstöras för att kunna dra ny kabel.

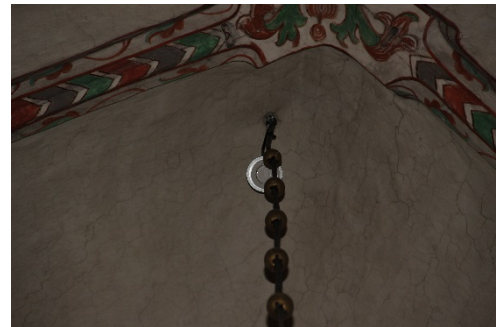
Figur 7. Pendeln i västra delen av långhuset före åtgärder. Hålet måste förstöras för att kunna dra ny kabel.

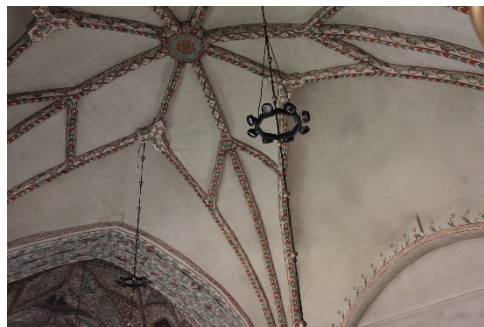
Figur 8. Ny ljuskrans i långhuset.
Figur 9. Nya ljuskransar och spotlights.

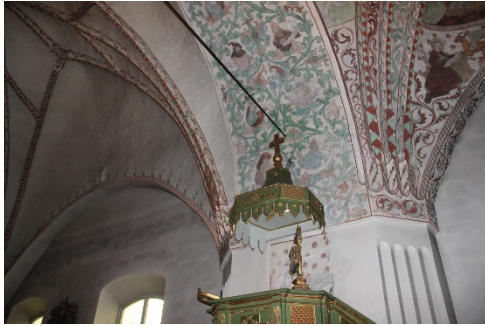
Figur 10. Dragstaget före montering av spotlights.

Från början planerades dubbla kransar sättas i pendeln i koret, men detta ansågs vara olämpligt ur antikvarisk synvinkel. Istället placerades ett antal spotlights på dragstaget i långhusets främre del, för att tillgodose behovet av belysning i koret. Det problematiska med denna lösning var att få fram en eldragning till spotlightsarmaturerna. För att minska antalet fästpunkter i putsen för kabeldragningen upp till dragstaget användes ett smalt stålrör som fästes vid predikstolsgolvet och sedan utmed väggen upp till predikstolens ljudtak, där det fästes i listen mellan ljudtaket och väggen. Röret har därmed två fästpunkter, en vid golvet och en vid ljudtaket. Upp till dragstaget följer sedan kabeln en tunn vajer vilken fästs i dragstaget och i stålröret. Placeringen av stålröret på väggen komplicerades av att det i anslutning till predikstolskorgen finns bevarade kalkmålningar. Röret placerades därför på modernare putsytor, cirka 10 cm öster om dessa målningar, Mellan vägg och rör skulle ett tunt filtmaterial eller liknande

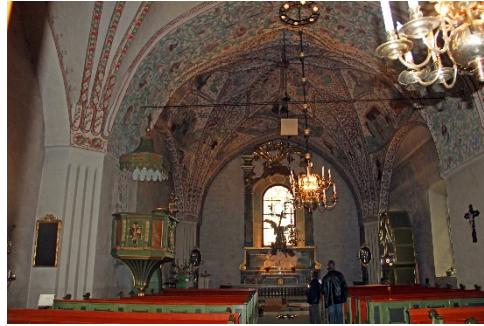
Figur 11. Dragstaget före montering av spotlights.

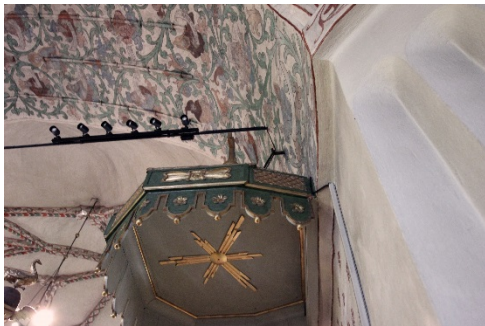
Figur 12. Nya spotlights monterade i dragstaget.

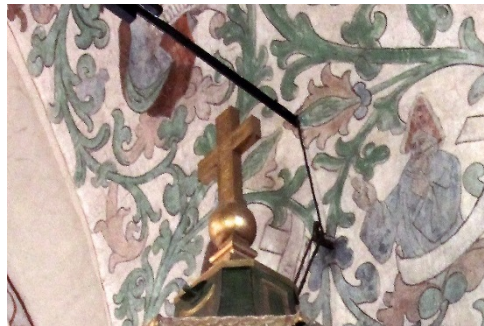
Figur 13. Kabeldragningen från dragstaget har gjorts via predikstolens ljudtak.

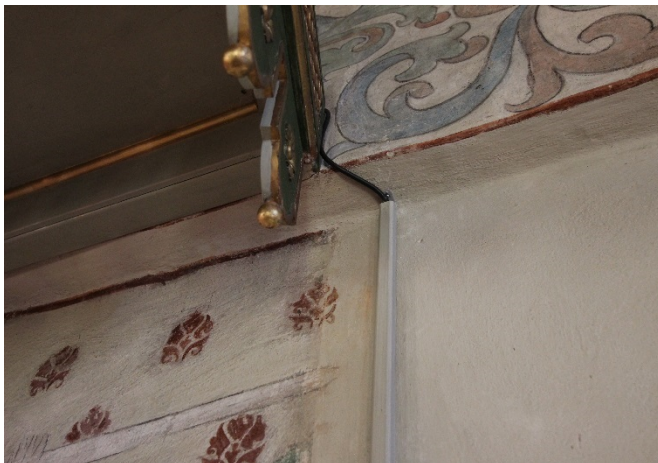
Figur 14. Under ljudtaket går kabeln vidare i en inmålad kabelkanal av stål.

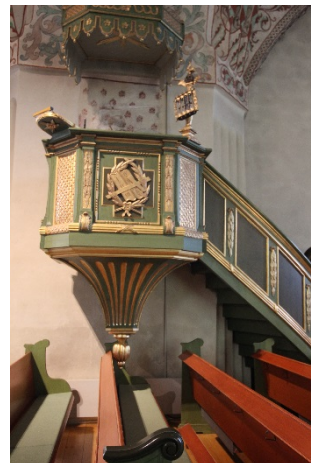
Figur 15. Kabelkanalen går vidare på väggen under predikstolskorgen.

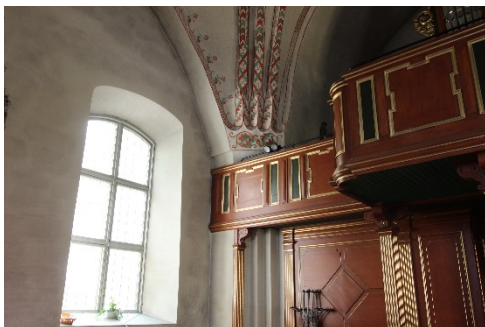
Figur 16. Spotlights monterade på läktarbarriärens metallrücke, södra sidan.

I kyrkans västra del placerades spotlights på läktarbarriärens förhöjningräcke. Detta för att förbättra belysningen utefter ytterväggarna i bänkkvarteren, ett område som täcktes dåligt av ljuskransarna på grund av att kyrkan är så bred.

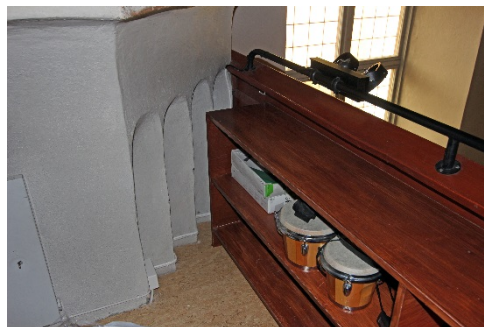
Figur 17. Spotlights monterade på läktarbarriärens metallrücke, norra sidan.

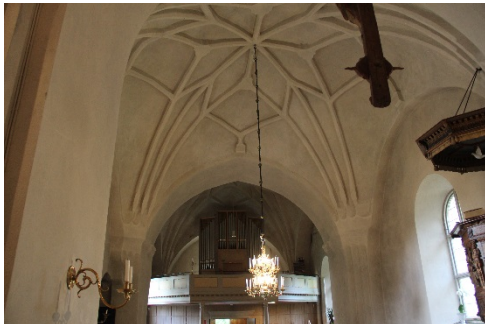
Figur 19. Östra långhusvalvet före åtgärder.

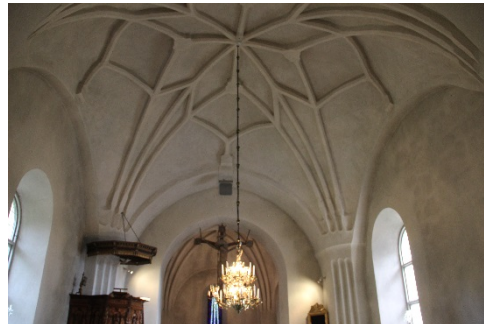
Figur 20. Västra långhusvalvet före åtgärder.

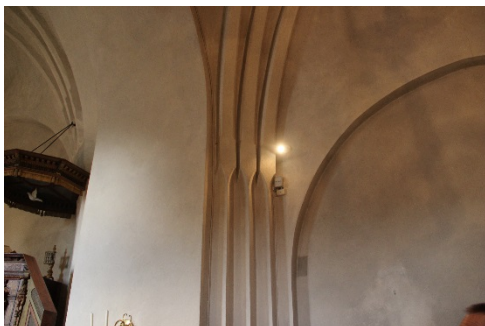
Figur 21. Det fanns sedan tidigare spotlights monterade på olika ställen i kyrkan. Exempel från korets norra sida.

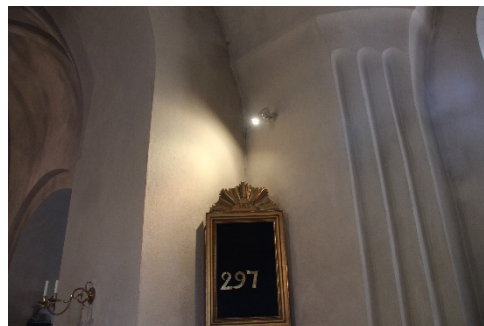
Figur 22. Långhusets sydöstra del med spotlight, före åtgärder.

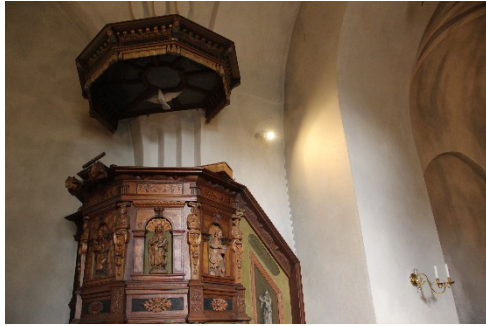
Figur 23. Spotlight vid predikstol före åtgärder.

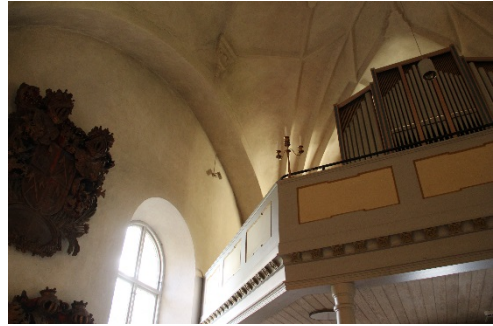
Figur 24. Spotlight vid läktare före åtgärder.

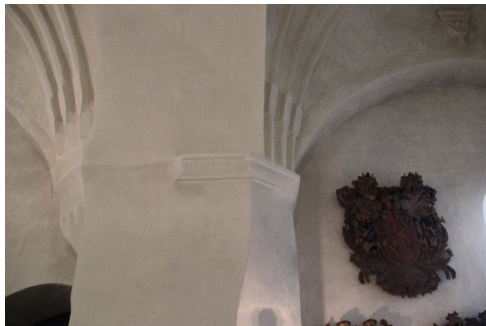
Figur 25. Plats för placering av nya spotlights på valvpelaren.

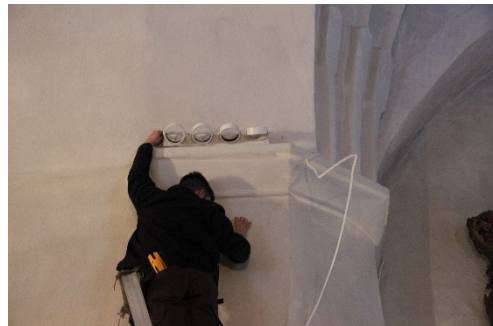
Figur 26. Ny placering av spotlights på valvpelaren.

I långhusets mitt har den hylla som bildas mellan valvpelarna och valvets anfang använts för att montera spotlightsskenor med fyra ljuskällor. Kabel har klamrats fast fram till armaturen i den vinkel som bildas mellan vägg och pelare.

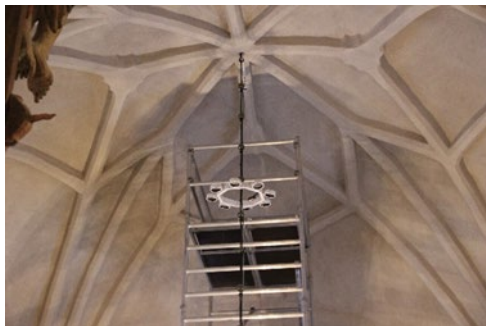
Figur 27. Montering av Ljuskrans i pendel i långhuset.

En ny oktagonal belysningskrans med ledljuskällor har monterats i pendeln till den ljuskrona som hänger i långhuset. Ljuskällorna har riktats för att ge belysning i såväl valv som bänkkvarter.

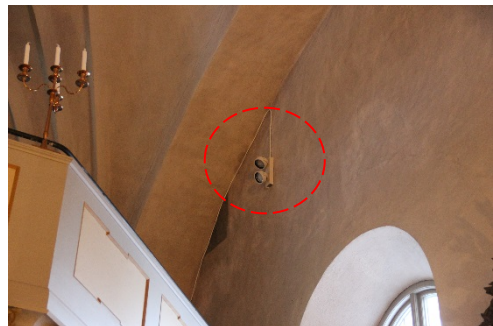
Figur 28. Ny dubbel spotlight vid läktare. Kabel klamrad utefter valvet och rakt ned till spotlight.

På läktaren har spotlightsskenor med dubbla ljuskällor placerats på södra och norra väggen. I sydvästra och nordvästra hörnet har också monterats nya spotlights. De ljuskällor som är placerade i norr och söder ersätter tidigare befintliga spotlights. Elkablar har klamrats fram till armaturerna i vinkeln mellan valv och vägg, utefter valvets form.

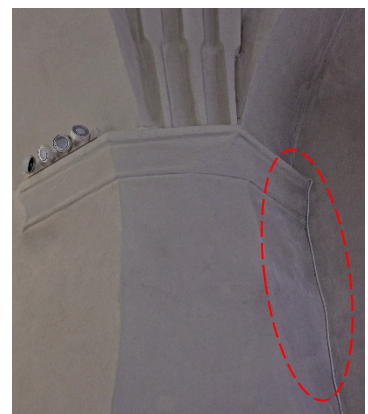
Figur 30. Klamrad kabeldragning i vinkeln mellan pelare och vägg till nya spotlights på pelare.

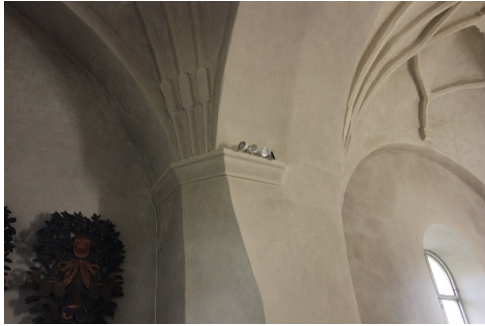
Figur 31. Placering av spotlight på pelare.

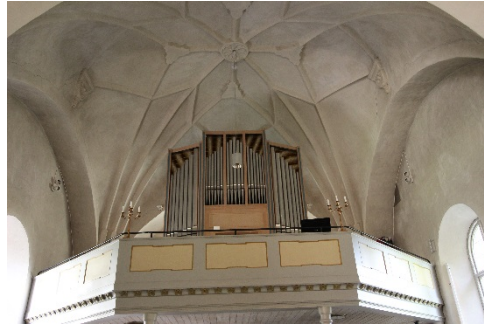
Figur 32. Dubbla spotlight på vardera sida om läktaren.

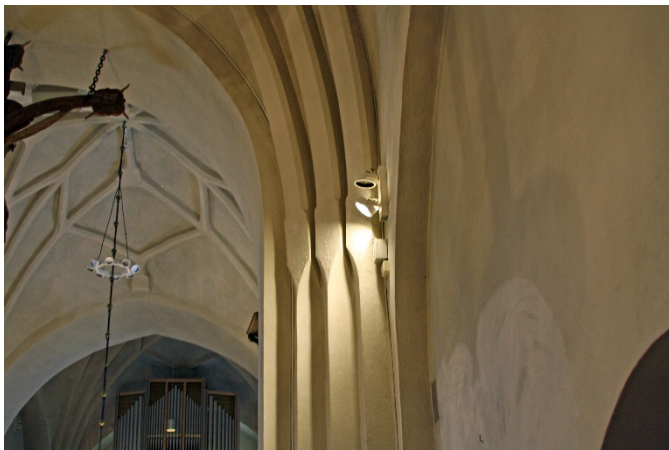
Figur 35. Spotlights placerade på pelare i koret.

I koret har spotlights placerats på pelarna. I detta läge fanns spotlights sedan tidigare, men istället för som tidigare ha endast en ljuskälla har den nu en skena med två ledljuskällor. Kabel till dessa har klamrats fram i en av vinklarna i den kannelerade delen av pelaren.

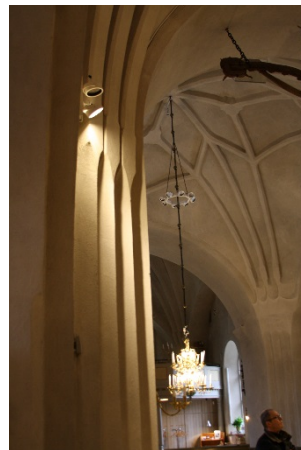
Figur 36. Spotlights placerade på pelare i koret.
