Västerfärnebo kyrka

Renovering av sakristians tak

Antikvarisk medverkan

Färnebo klockargård 2:1
Sala kommun
Västmanlands län

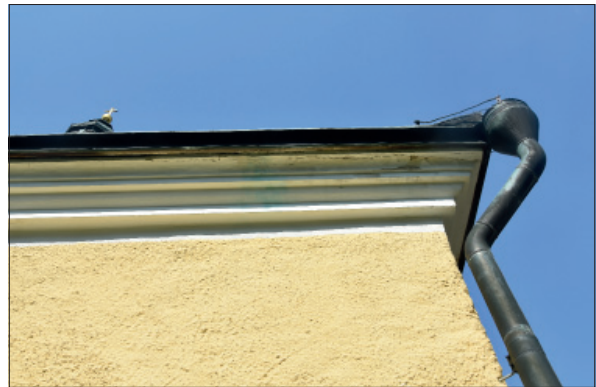
Figur 5. Vattkupa och stuprör, lägg märke till takfoten som uppvisar rinningar.

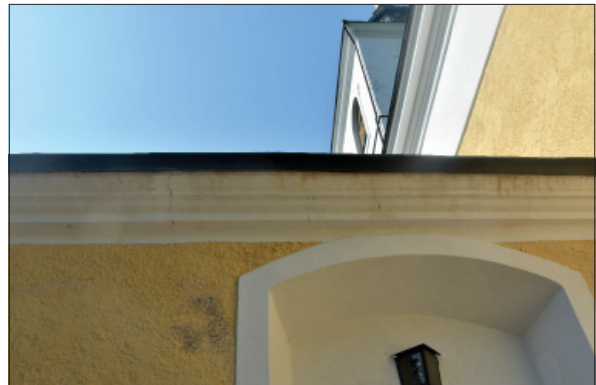
Figur 7. Detalj av rinningar på takfot, norra sidan.

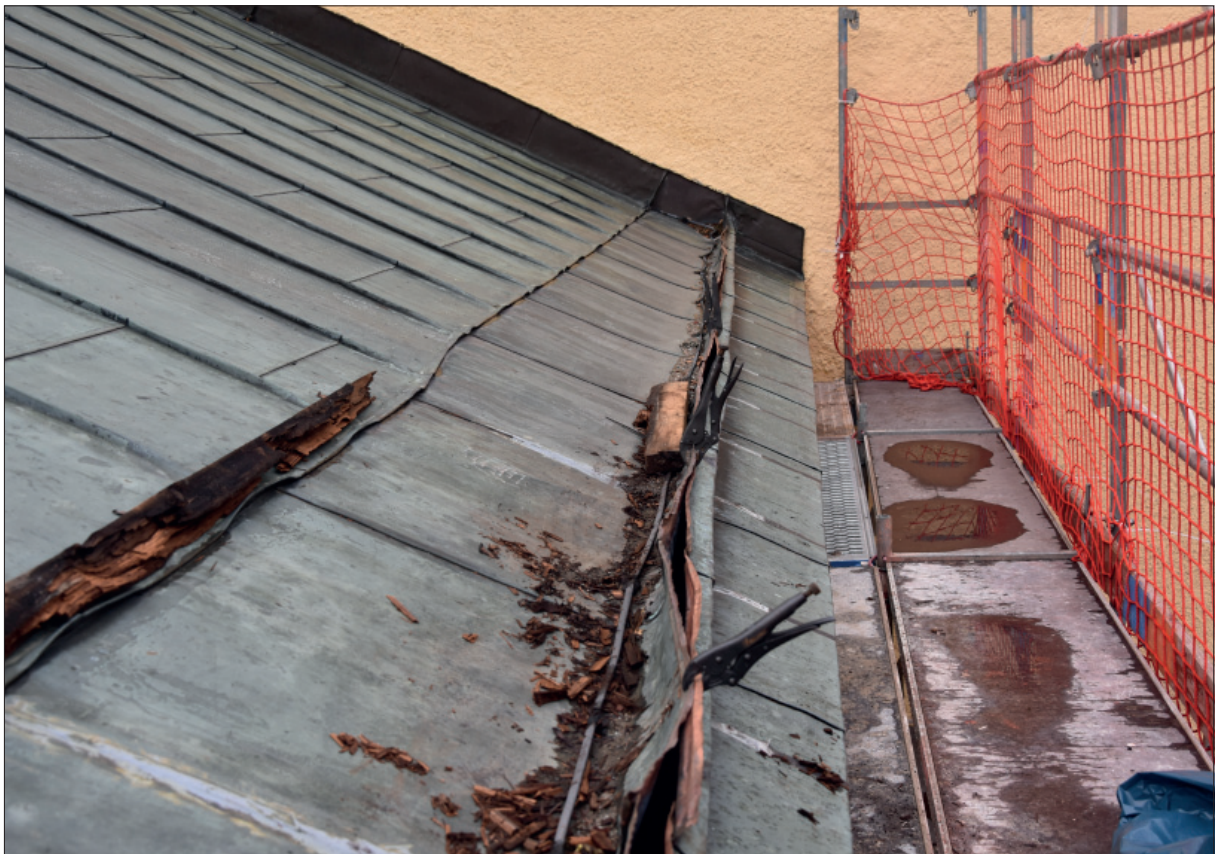
När fotrännan öppnades, visade det sig vara en sprucken fals i rännan. Under rännan låg underlagspapp i bra skick. Det visade sig dock att brädan som förstärker fotrännan bitvis var rötskadad (figur 9, 11 och 12). Vidare upptäcktes att någon i ett tidigare skede försökt täta rännan med någon form av glasfiberspäckel på några av takplåtens falsar. Spacket har avlägsnats i den mån detta var möjligt och lagningar har genomförts genom lödning. Fotrännans konsoler har tillkommit senare och var monterade med modern stjärnskruv, dessa har nu bytts ut. En konsol var trasig och har ersatts.

Figur 9. Här ses murkena brädor som påträffades vid öppning. Två brädor har bytts ut.

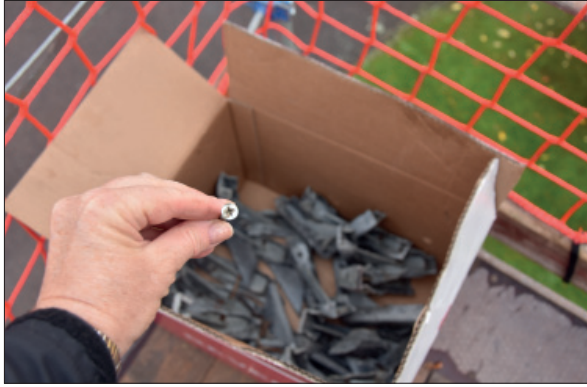
Figur 10. Ståndrännan på den norra sidan stöddes av konsoler. Dessa var fastskruvade med moderna skruvar.

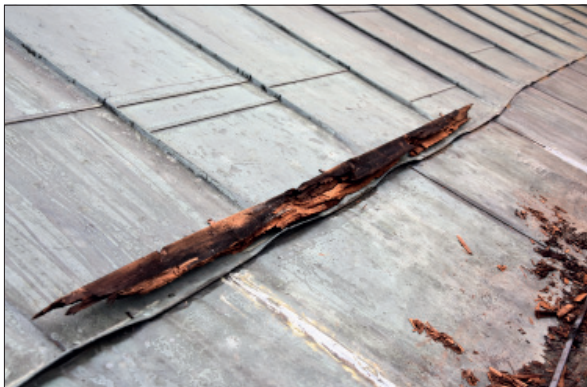
Figur 11. Detalj av rötskadad bräda.

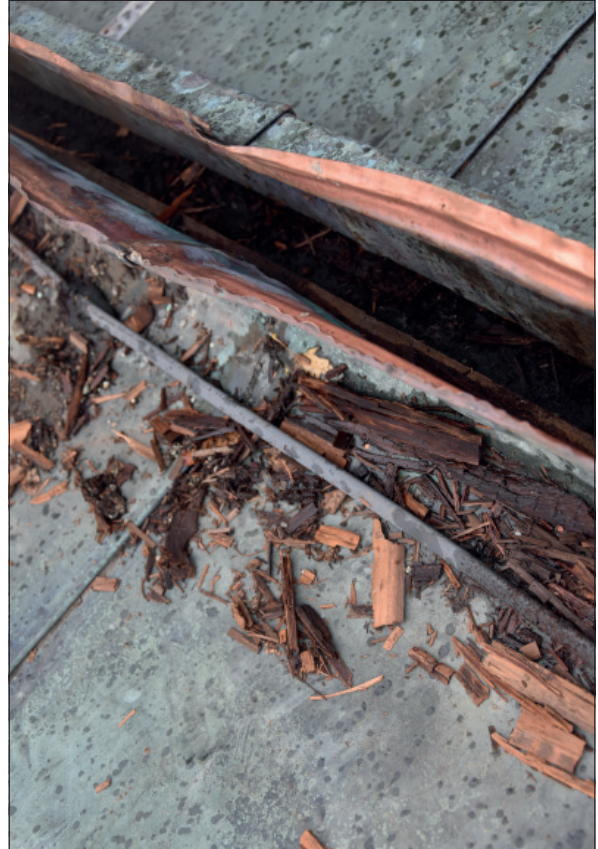
Figur 12. Ett försök att kika in under plåten.

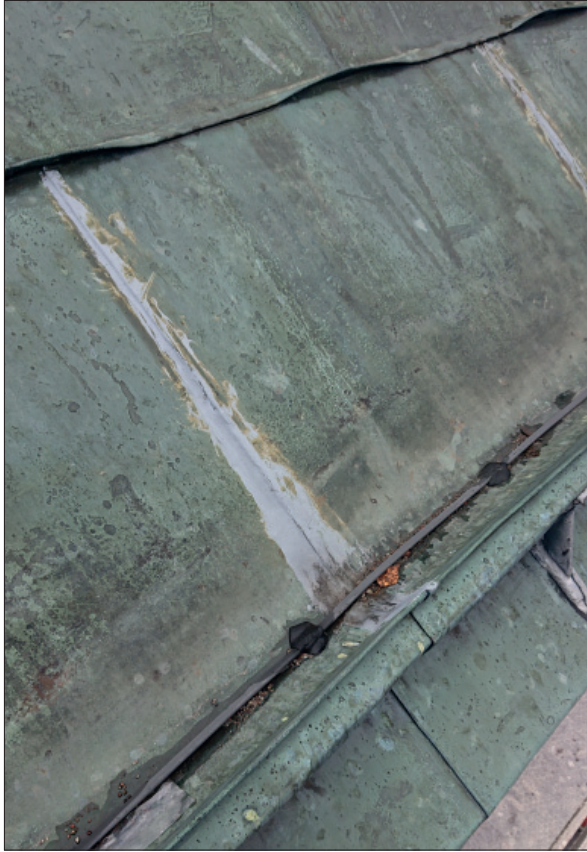
Figur 14. Tidigare lagning.

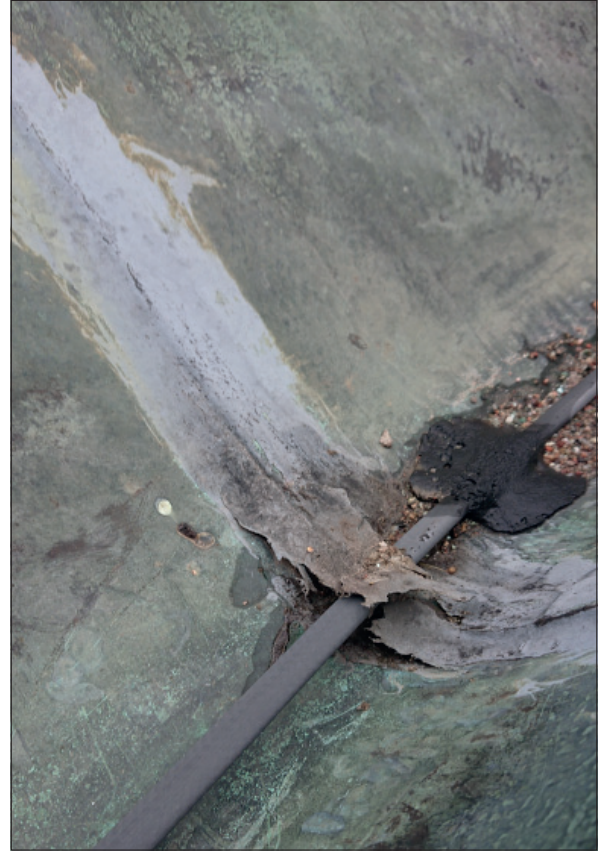
Figur 15. Detalj av dåligt utförda lagningar med någon typ av spackel.

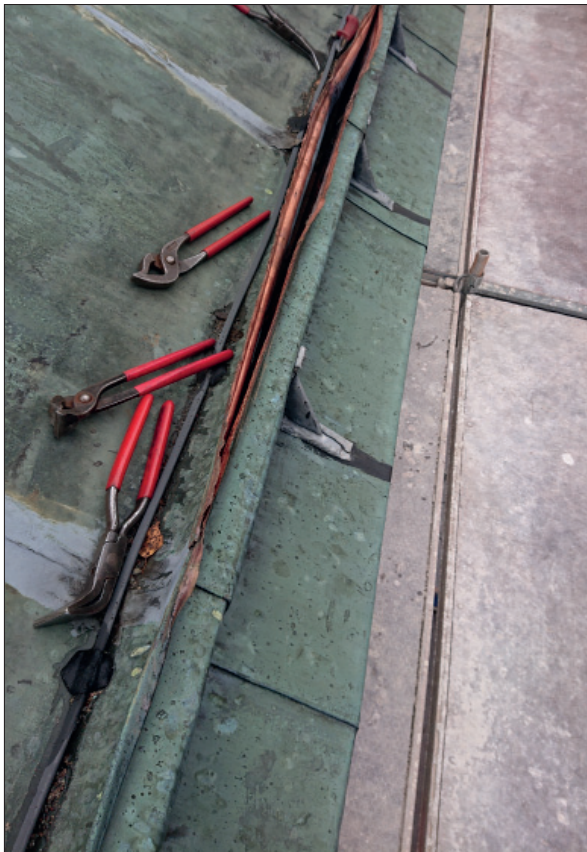
Figur 16. Vid öppning påträffades rötskadad bräda.

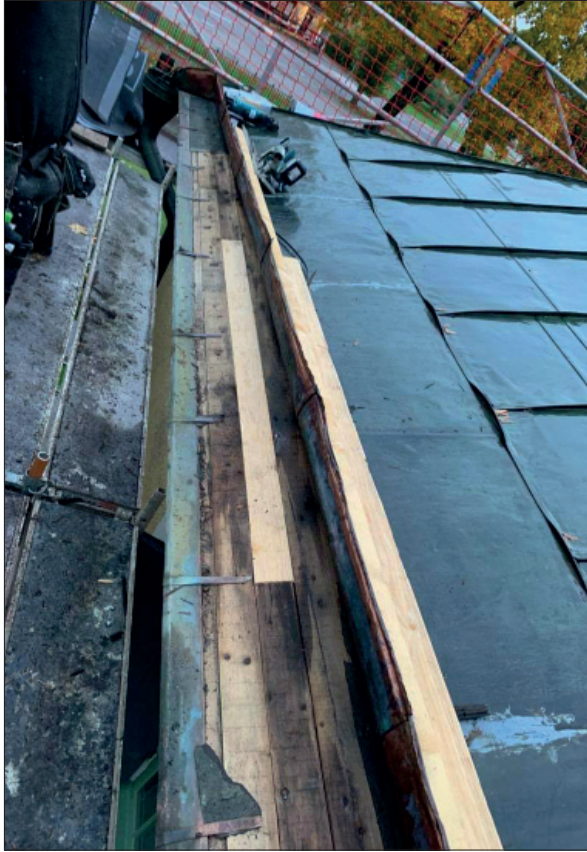
Figur 18. Rötskadade brädor byts ut. Foto Johan Andersson.

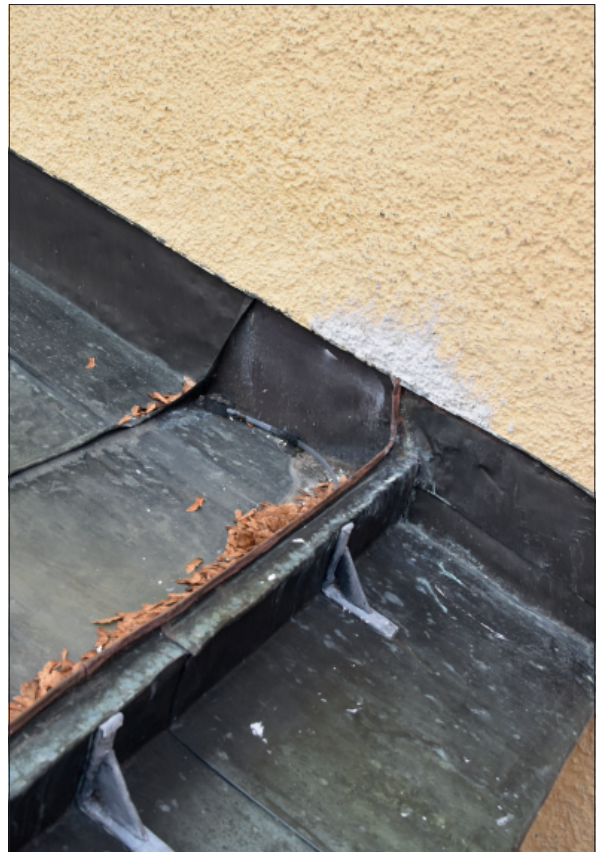
Vid slutbesiktning konstaterades det att putsen skadats lite på kyrkans fasad. Detta kommer att åtgärdas nästa år.

Figur 21. Slutbesiktning den 21 oktober 2021. Putsen har blivit lite skadad i samband med åtgärder.

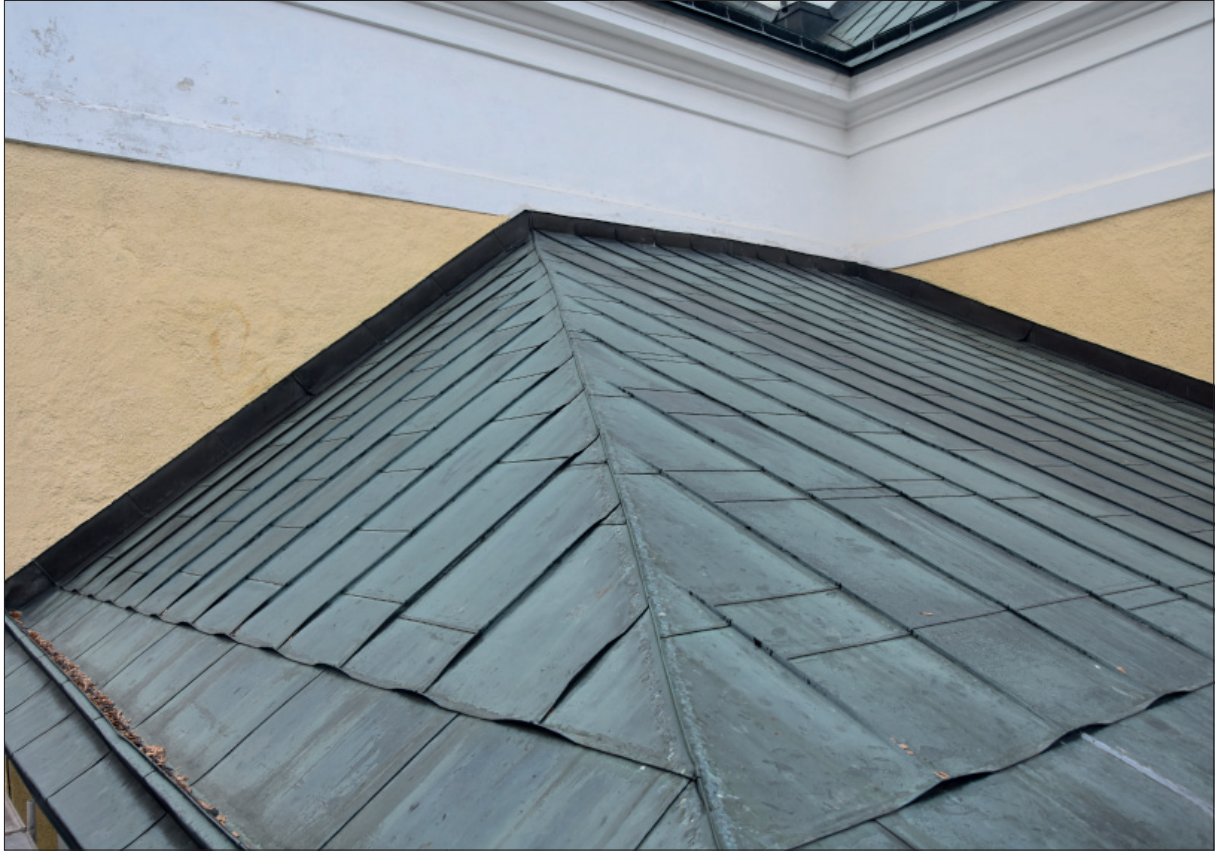
Figur 22. Utblick över taket vid slutbesiktning i oktober 2021. Plåten sluter nu bättre mot fasaden och öppna falsar har tillslutits.

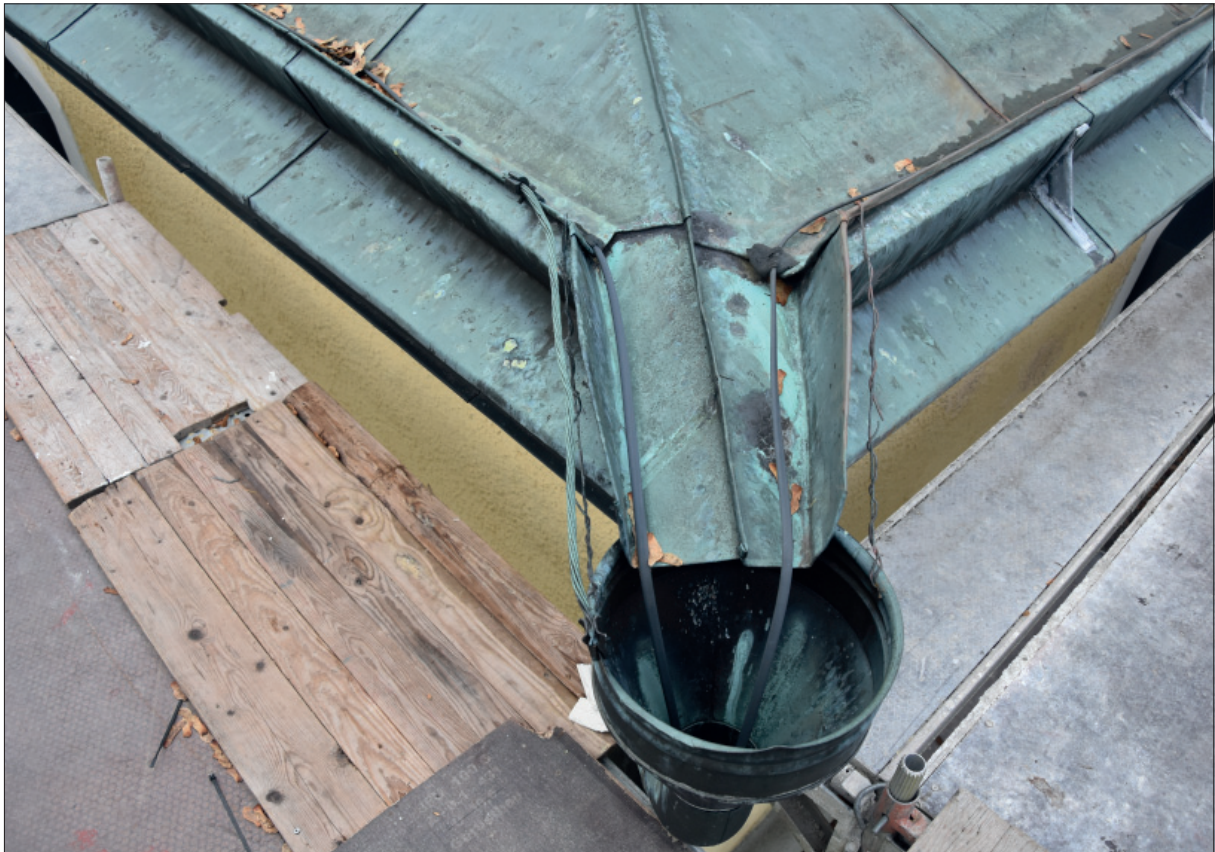
Figur 23. Detalj av vattkenpa efter justering.

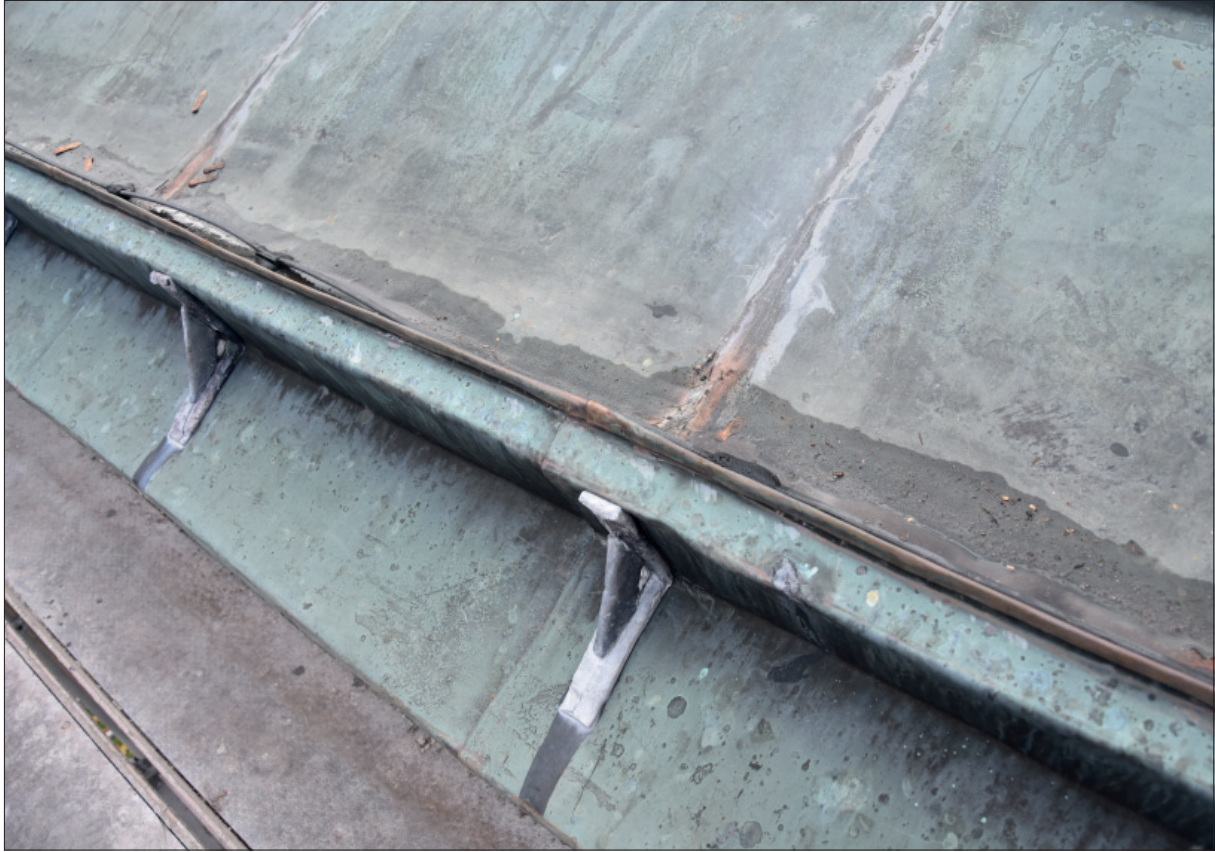
Figur 24. Detalj av lödlagning och konsoler åter på plats. En konsol har bytts ut och sex nya kopparspikar har tillkommit vid renovering.
