STAVSPÅN

i Strängnäs stift och Västerås stift

Fördjupade undersökningar etapp 2

Maria Mellgren, Karin Myhrberg,
Lisa Skanser & Daniel Eriksson

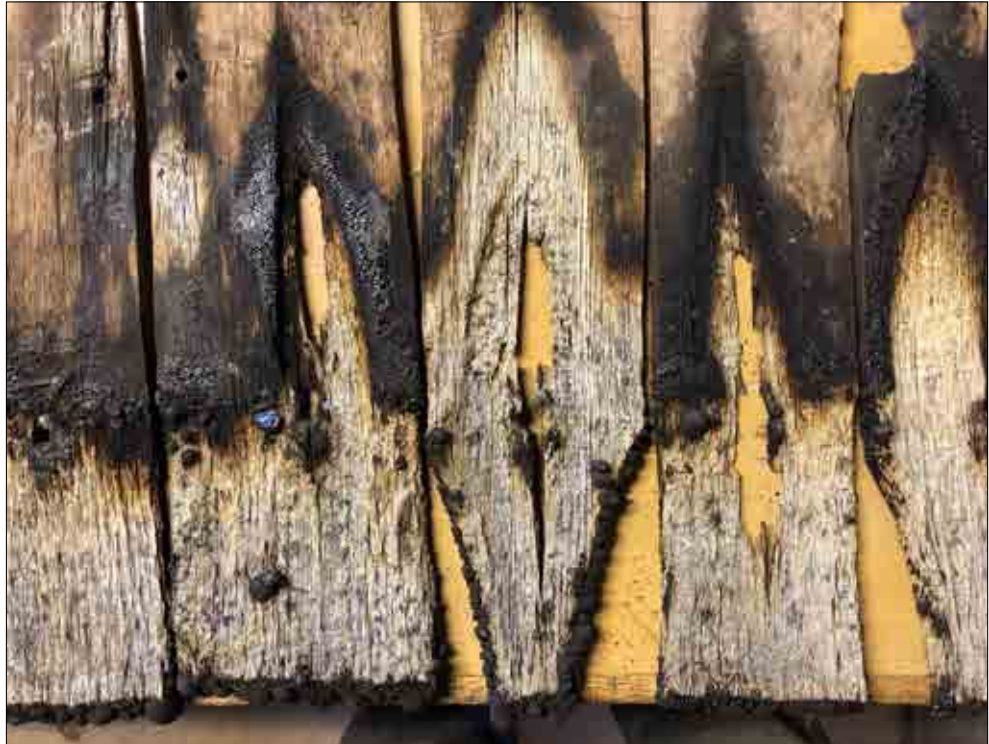
Figur 3.15. Demonterade spån med skador. Foto Daniel Eriksson.

Analysen av mögel och röta bekräftar det som går att se – att det finns ett fuktproblem på vinden. Det finns ett gynnsamt mikroklimat för bland annat svampen *penicillium*. När rötskador upptäcktes 2018 byttes spån ut, men bakgrunden till skadorna utreddes inte och åtgärdades inte.

Den nuvarande spåntäckningens dåliga skick har antagligen ett samband med den större problematiken med mögel och röta på vinden. På det undersökta takfallet i söder kan läget också bidra till att virket bryts ner och möjliggör för fukt att komma in i högre grad. Det norra takfallet undersöktes också via skylift, även om spån inte demonterades, och dessa spån befanns vara i samma skick som på sydsidan. Virkets densitet sticker inte ut som ovanligt låg, utan är snarare kring medel till hög. Det förekommer spån med liggande årsringar, vilket gör dem mindre beständiga och ökar risk för sprickor, men inte i någon anmärkningsvärd grad. I samband med inventeringen noterades en stor andel splint i spånen, vilket i kombination med svampförekomsten är en orsak till den snabba nedbrytningen. Vi vet inte hur lång tid det dröjde innan de nylagda spånen ströks med tjära, men eventuellt var det först året efter läggning vilket möjligen i någon mån kan ha bidragit till de snabba skadorna.

Hammarby kyrkas spåntäckning är ett exempel på att det kan krävas en mer omfattande skadeanalys och ett helhetsgrepp när skador uppstår på en spåntäckning. På grund av de kraftiga angrepp som finns på vinden kommer nya spån troligtvis att drabbas av skador oavsett hur de är utformade eller hur de läggs.

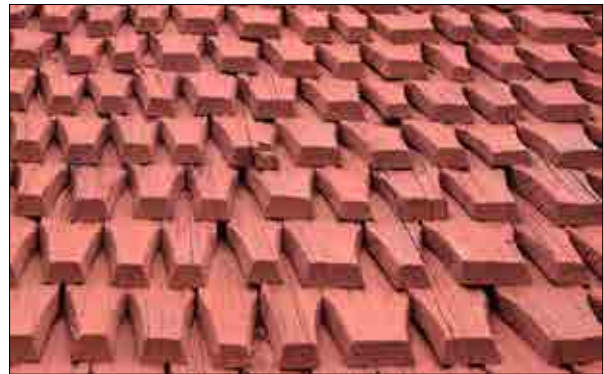
Figur 3.48. Detalj av spåntäckningen på södra takfallet, där spånen har stor förekomst av sprickor. Foto Sanna Svensson.

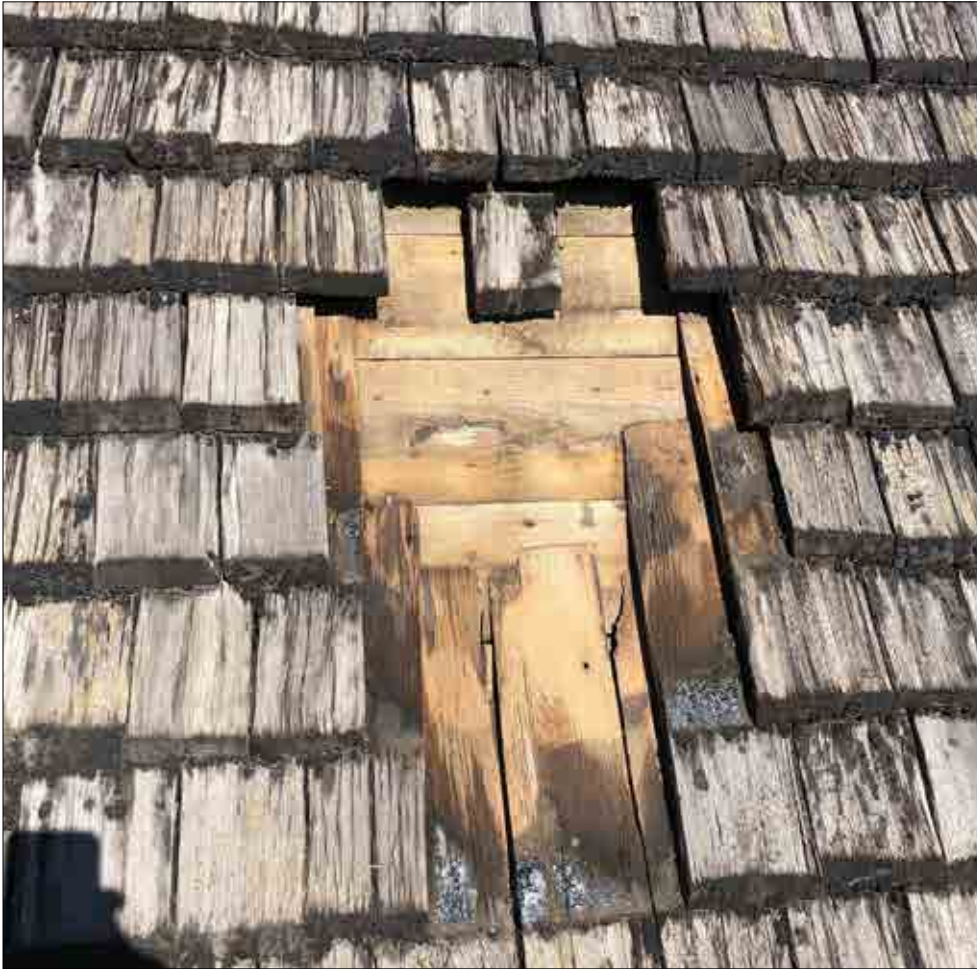
Figur 3.88. Yta på södra takfallet efter demontering av spån. Undertaket är synligt, råspont med första generationen spån. Foto Lisa Skanser.

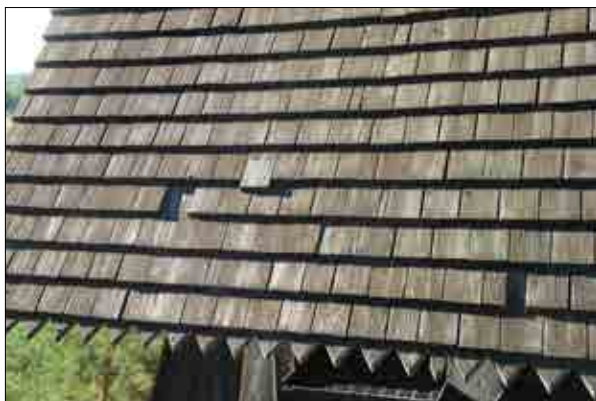
Figur 3.161. Urfallna spån på grund av avrostad spik.
Foto Lisa Skanser.

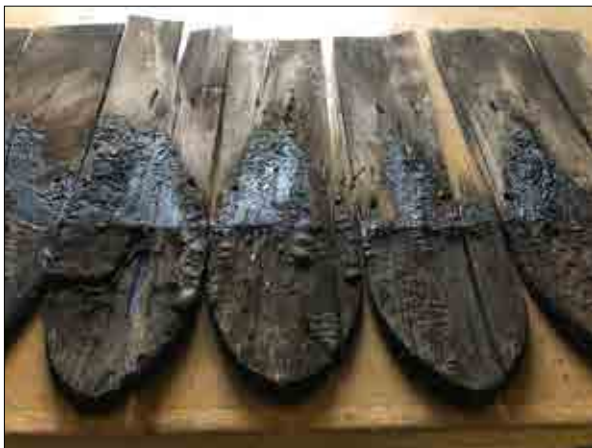
Figur 3.195. Detalj av demonterade spån som uppvisar sprickor och erosion. Foto Daniel Eriksson.

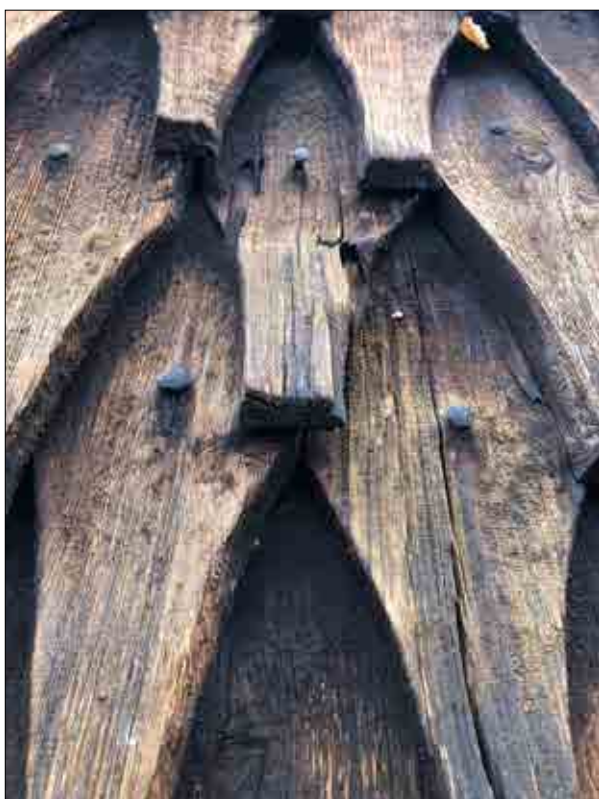
Figur 3.252. Detalj av spån med erosion. Vissa spån har hål och sprickbildning. Foto Daniel Eriksson.

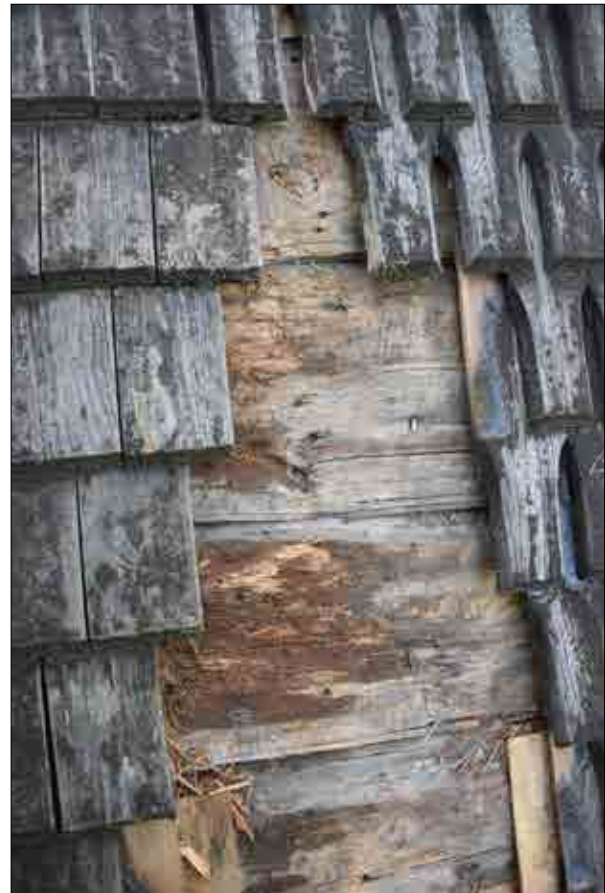
Figur 3.266. Närbild av undertak efter demontering, här syns fuktskador. Foto Jennie Björklund.

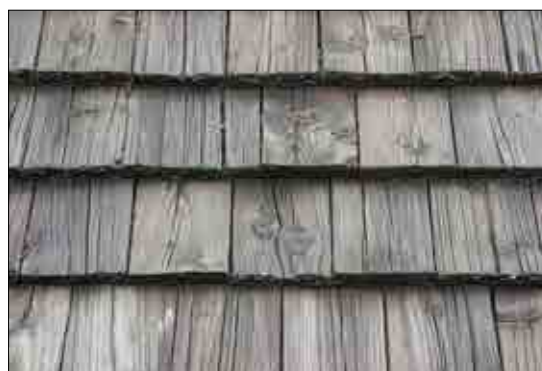
Kvist förekommer på de allra flesta spåntäckningar, även på de av högst ålder. Det finns generellt inget samband mellan förekomst av kvist och spåntäckningens skick, eller det specifika spånets skadebild. Spånen med kvist på bleket var till och med något mindre drabbade av både sprickor och röta än vad spån utan kvist var. Flera av de skadefria spånen med kvist på bleket finns på äldre spåntäckningar och har troligtvis skyddats genom det skyd-

Figur 4.3. Riklig förekomst av kvist på spånen på Kvistbro kyrkas sakristia. Foto Lisa Skanser.

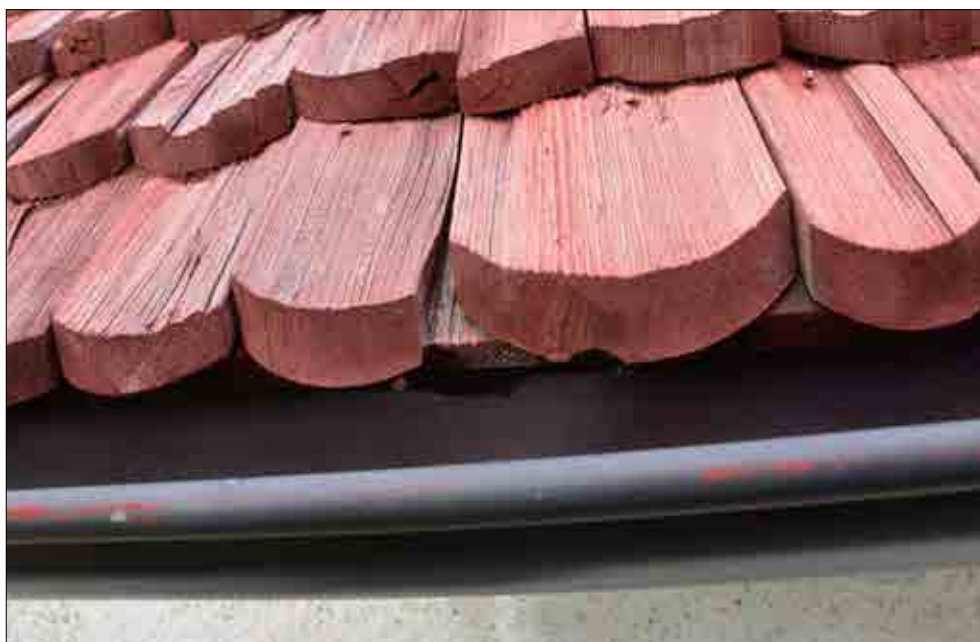
Figur 4.8. Ändrät på spån från Hammarby kyrka har spruckit upp i kubliktande bitar.
Foto Jennie Björklund

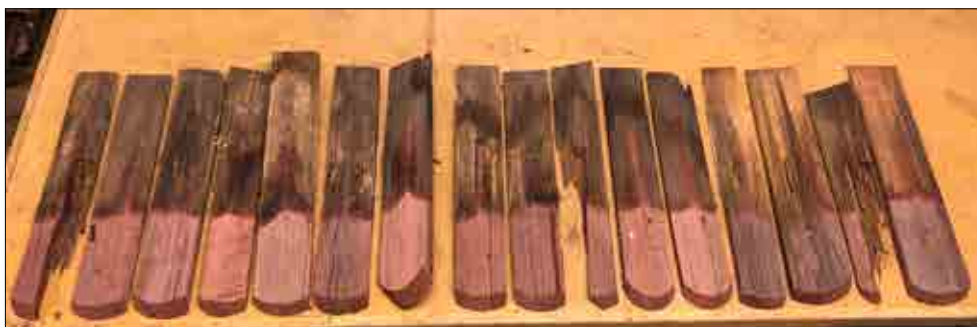
Figur 4.9. Rötskadade spån från Hammarby kyrka. Virket har blivit mörkt brunt och sprickor har uppstått. Foto Daniel Eriksson.
