# Upptagning av ny dörr i sakristian samt vändning av befintlig entrédörr och montering av skyddsglas

## Barkarö kyrka, Barkarö församling

Antikvarisk medverkan

Barkaröby 1:17  
Västerås-Barkarö socken  
Västerås kommun  
Västmanland

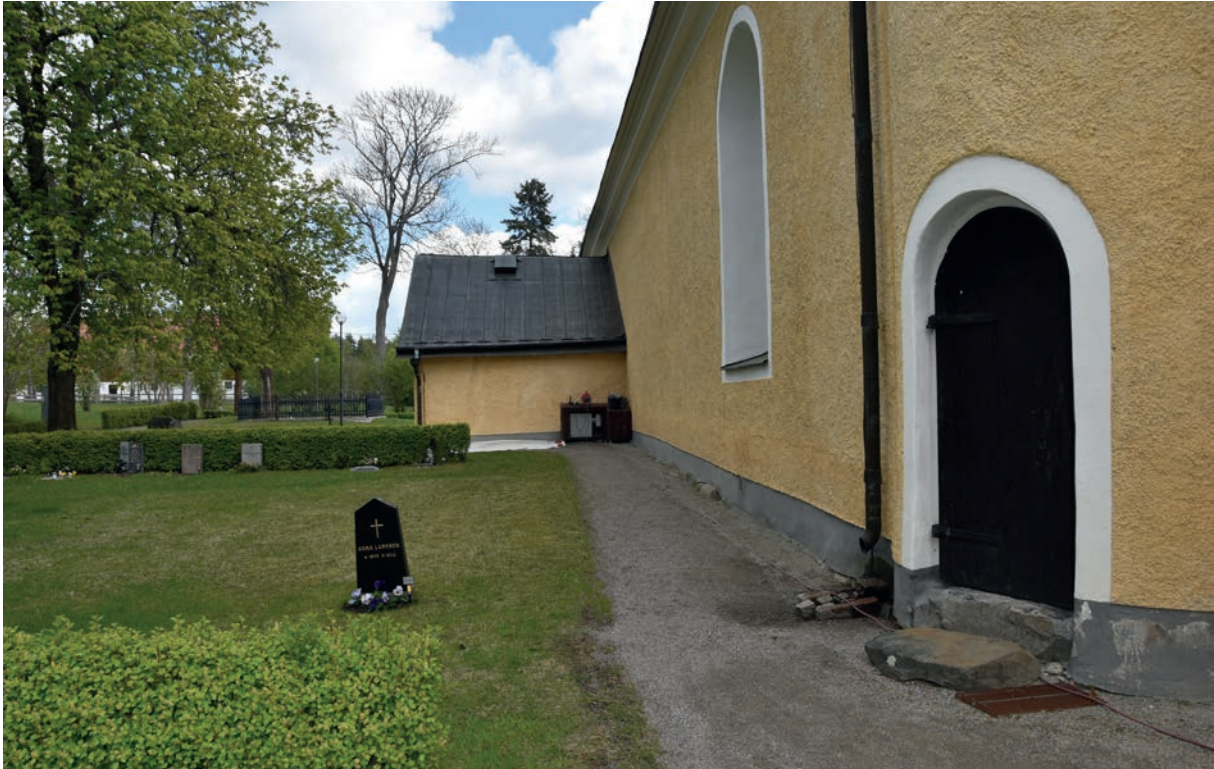
Beslut fattades därefter av länsstyrelsen att återöppna tidigare dörröppning i sakristians västra fasad. Under våren 2019 tillkallades antikvarie och putsen knackades ner på utsidan av sakristian. Vid nedtagning av puts genom provyta framkom dock att öppningen inte var genomgående utan troligen en nisch på insidan av sakristian. Ärendet fick därför prövats åter.

Figur 2. Våren 2019. Det har blivit dags att ta reda på om det finns en äldre dörröppning till sakristian bakom putsen.

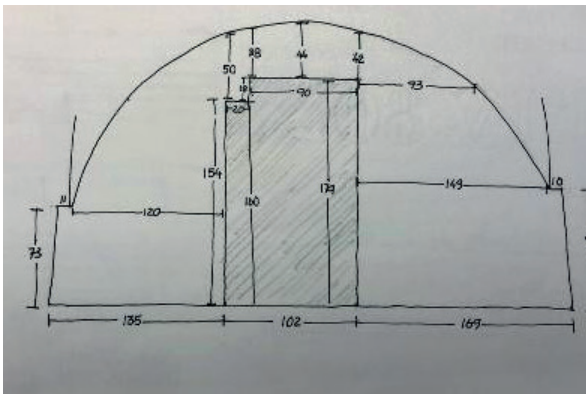
Figur 3. Uppmättningsritning av ingenputsad muröppning i sakristian. Källa ATA.

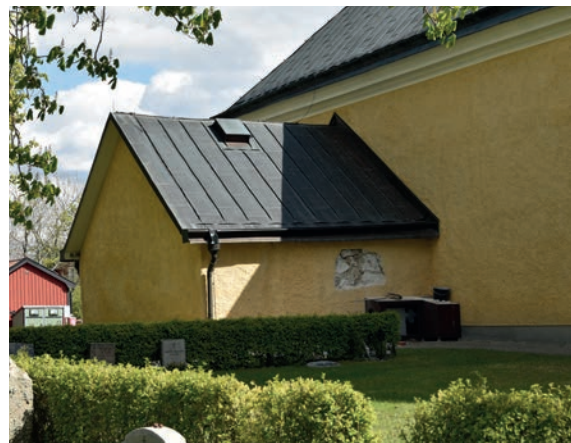
Figur 6. Besvikelsen, är stor, eftersom ingen äldre dörröppning påträffas i den yttre muren.

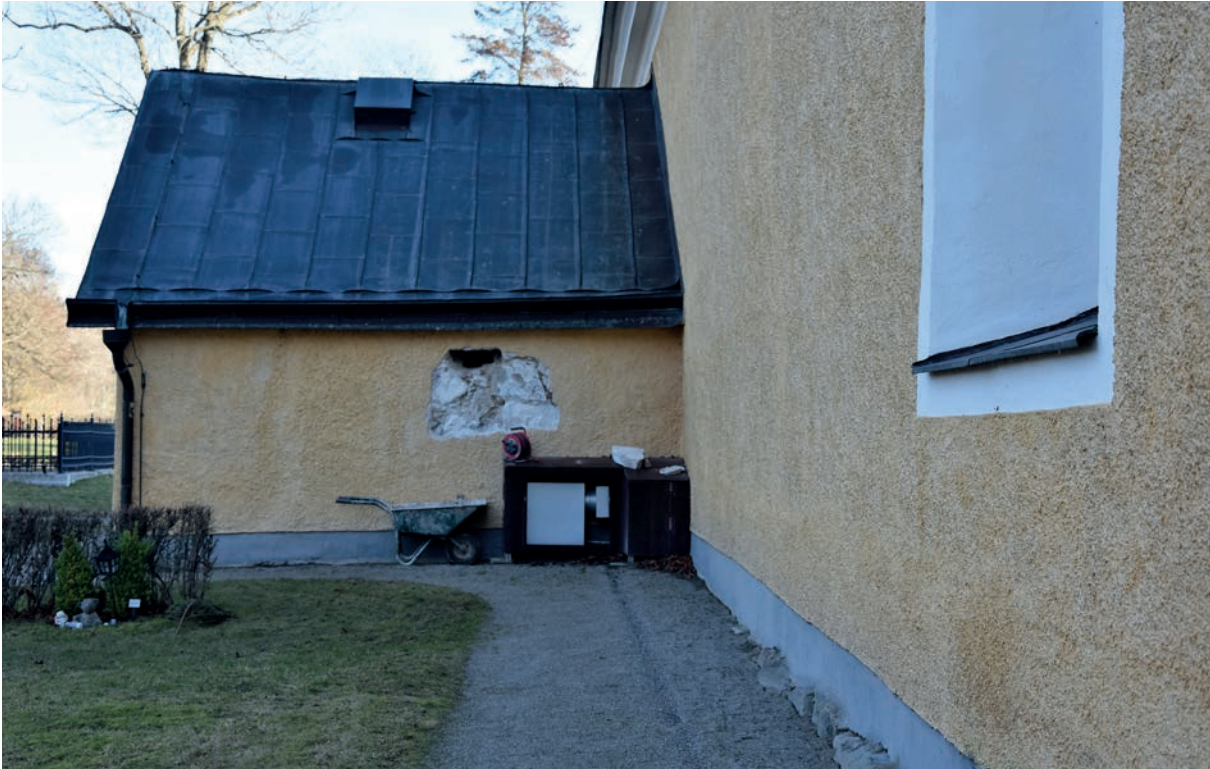
Mellan yttermur och nisch fanns ett hålrum, till stora delar fyllt med fyllnadsmaterial som behövde avlägsnas. Valvslagningen säkrades med stag.

Figur 7. Vid nedknackning av sakristians puts, visar det sig att det inte finns spår av någon igenputsad dörröppning. Däremot finns ett hålrum mellan yttre och inre gråstensmuren.

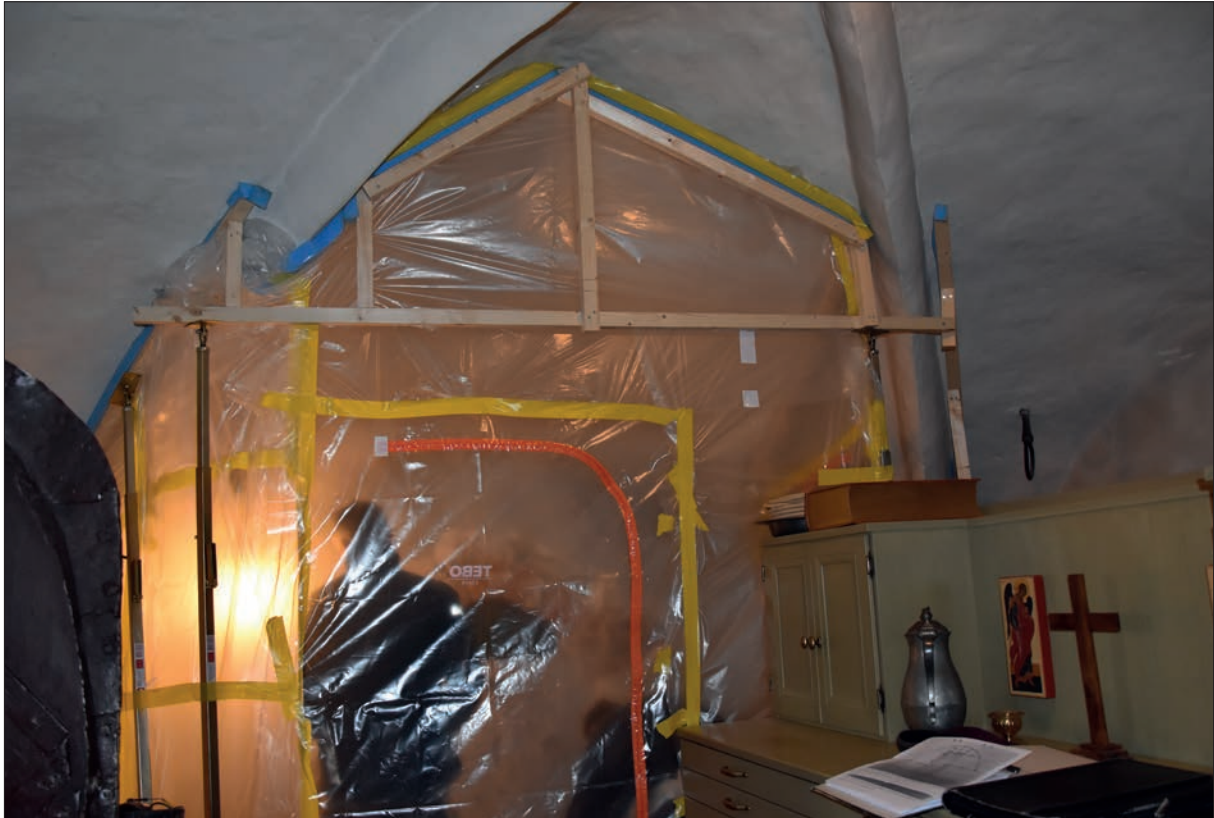
Vid mötet knackades putsen ner på insidan, av sakristians västra sida, mitt för det hål som togs upp i yttermuren på utsidan av sakristian under 2019. Det visade sig att nischen i tegel som dokumenterades vid renoveringen av sakristian på 1970-talet, fanns kvar och stämde bra i bredd och höjd med tidigare dokumentation. Nytt var att öppningen hade ett murat valv. Detta fanns inte med på ritningen från 1978. Ytterst under putsen påträffades tunntegel, där under tegel. Flertalet tegelstenar var av stortegelformat, men även moderna tegelstenar/håltegel fanns i nederkant av nischen. Runt nischen är väggen murad med gråsten. Fogbruk mellan stenarna var lerbruk. Tegelstenarna sparades för återbruk.

Figur 9. Sakristian vid startmöte i februari 2020. Muraren Tero står innanför uppsatt plasthölje och har påträffat en igenmurad vägg av tegel.

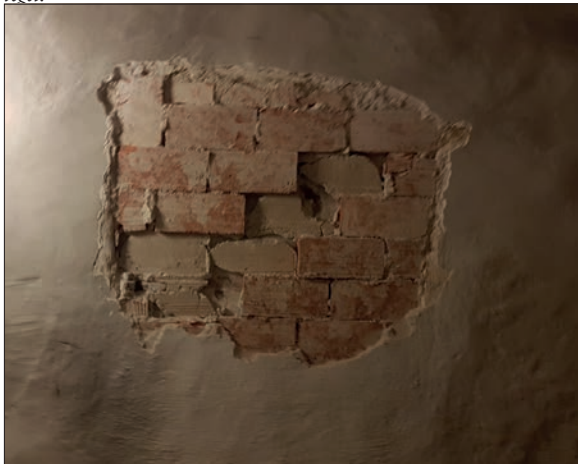
Figur 10. Vägg i sakristian, bakom putsen påträffas tunntegel och där under tegel.

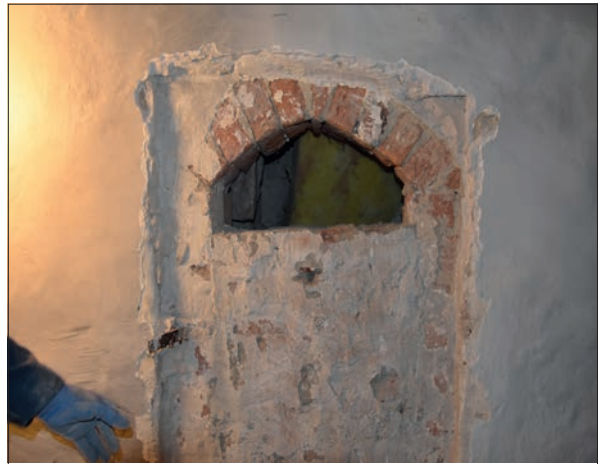
Figur 11. Vägg i sakristian, tidigare öppning har påträffats.

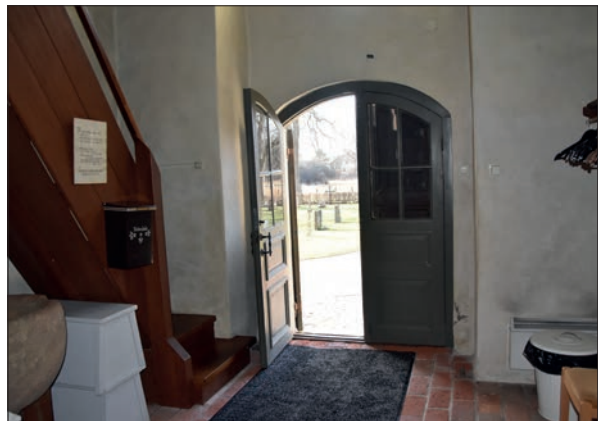
Figur 13. Entrédörren som enligt beslut skall vändas utåt.

Kyrkans befintliga entrédörr har vänts och är numera utåtgående. Ny tröskel är monterad och ny kortläsare placerad i anslutning till dörren. Vid slutbesiktning i december 2022 konstaterades att vändningen av dörren blev lyckad. Låskistor ligger utanpå dörren och har specialtillverkats för att passa. Ny tätningslist kommer att bytas till linsnöre. Vidare återstår målning samt återmontering av av dörrens äldre trälist.

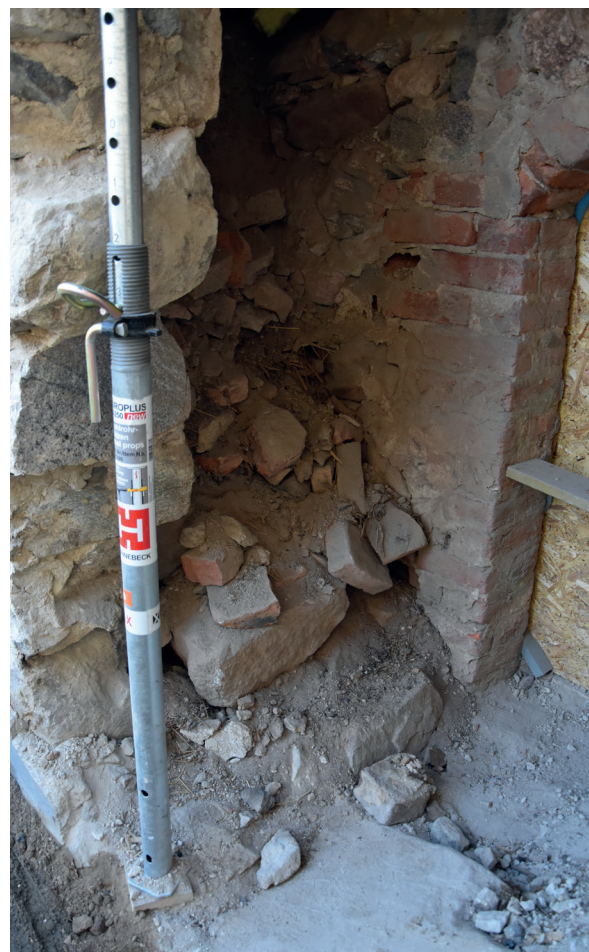
Vid upptagning av hålet i muren upptäcktes en trappa i natursten/gråsten. Trappan var troligen i bruk fram till att kyrkan byggdes till. När den inte längre behövdes för att nå vinden murades öppningen igen. Det beslöts att bevara trappa och suga ut nyare fyllningsmaterial, (trots att taklucka finns) men det konstaterade att det finns fördelar med en invändig väg upp till sakristians vind.

Figur 16. Mellan yttre och inre muren finns rester av en stentrappa upp till vinden.

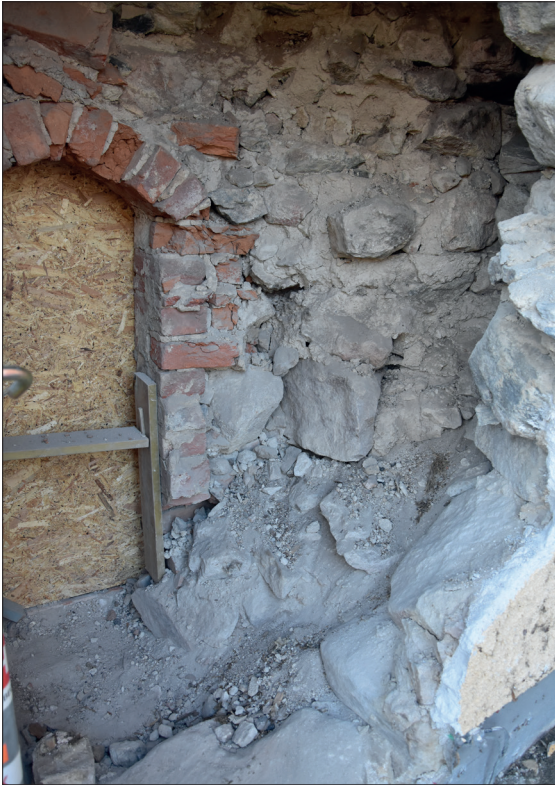
Figur 19. Utrymmet mellan inre och yttre mur. Efter att lösa stenar plockats ner, sommaren 2020.

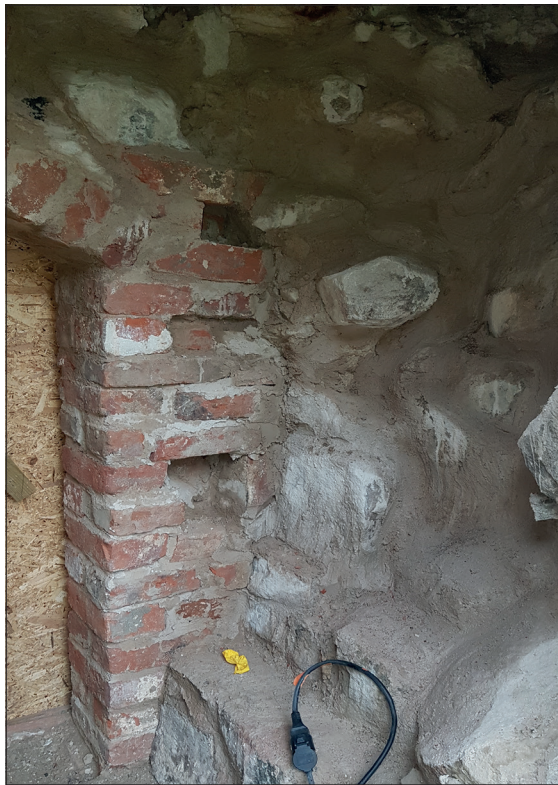
Figur 20. Efter att gråstensmuren åter satts tillbaka med kalkstensbruk och tegelmuren runt öppningen murats upp igen, med befintligt tegel.

Efter upptagning av valvöppningen, konstaterade muraren att hållfastheten på tegelmuren vid öppningen närmast kyrkorummet, vänster sida sett från insidan, inte var tillräckligt hållfast. Tegelstenarna plockas ner och sattes om. Befintliga sparade tegelstenar används för detta. Mellan yttermur och nisch behövde hålrummet närmast kyrkorummet åter fyllas med befintlig gråsten (som plockades bort vid öppning i muren). Hydrauliskt kalkbruk av märket Weber används för detta.

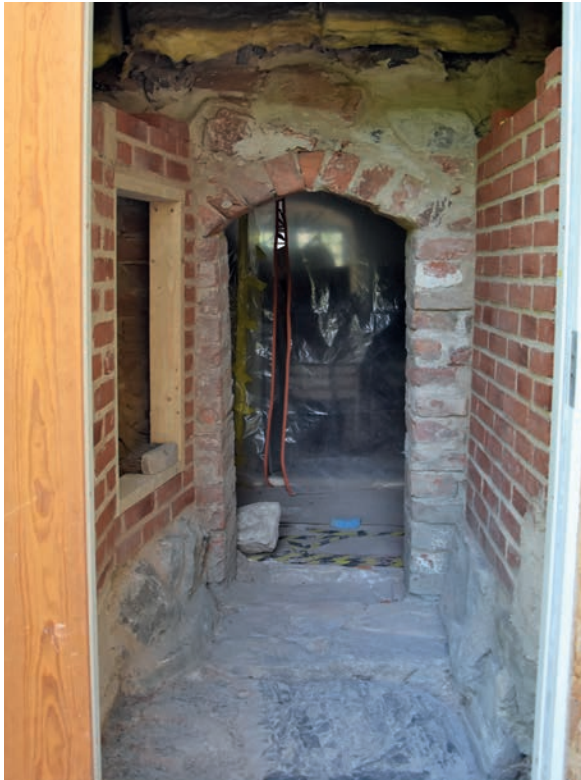
Figur 22. Besök i angusti. Nya tegelmurar på plats i passagen mellan yttermur och sakristian.

En tegelvägg på båda sidor av passagen murades upp mellan inre och yttre mur. Maskinslaget tegel från Danmark användes eftersom det visade sig svårt att få tag på svenskt tegel. Använt tegel är "Maskinslaget röd" från Winerberg. Vid murning gjordes fogarna lite tjockare. Fog borstades för att uppnå fint resultat.

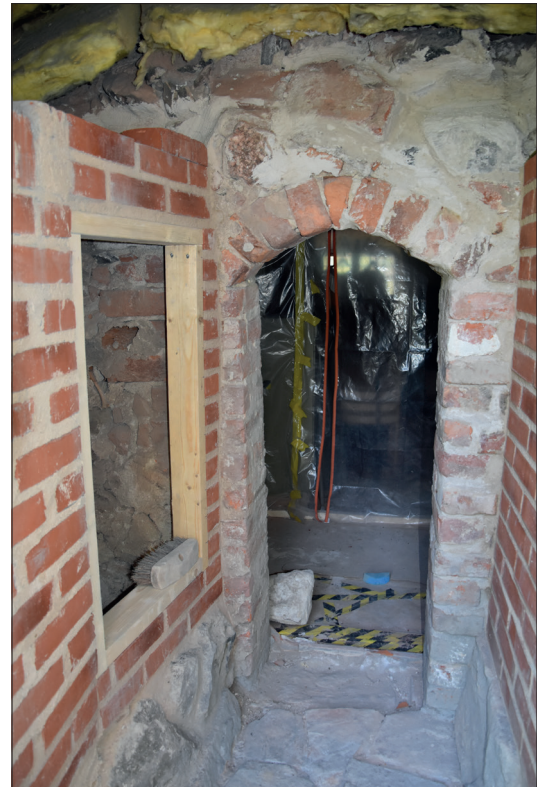
Figur 23. Befintlig stentrappa har sparats och en liten dörr är tänkt att placeras i den nya tegelmuren för att kunna nå sakristians vind.

Tegelmuren i passagen har putsats medan valvbågen i sakristian har lämnats obehandlad. Äldre putslager på valvbågen har knackas bort. Bakom ny dörr upp till vinden har muraren fyllt på med gråsten och kalkbruk för att få stabilitet. Trappan som påträffades gick inte hela vägen upp utan har kompletterats med en enkel trästege.

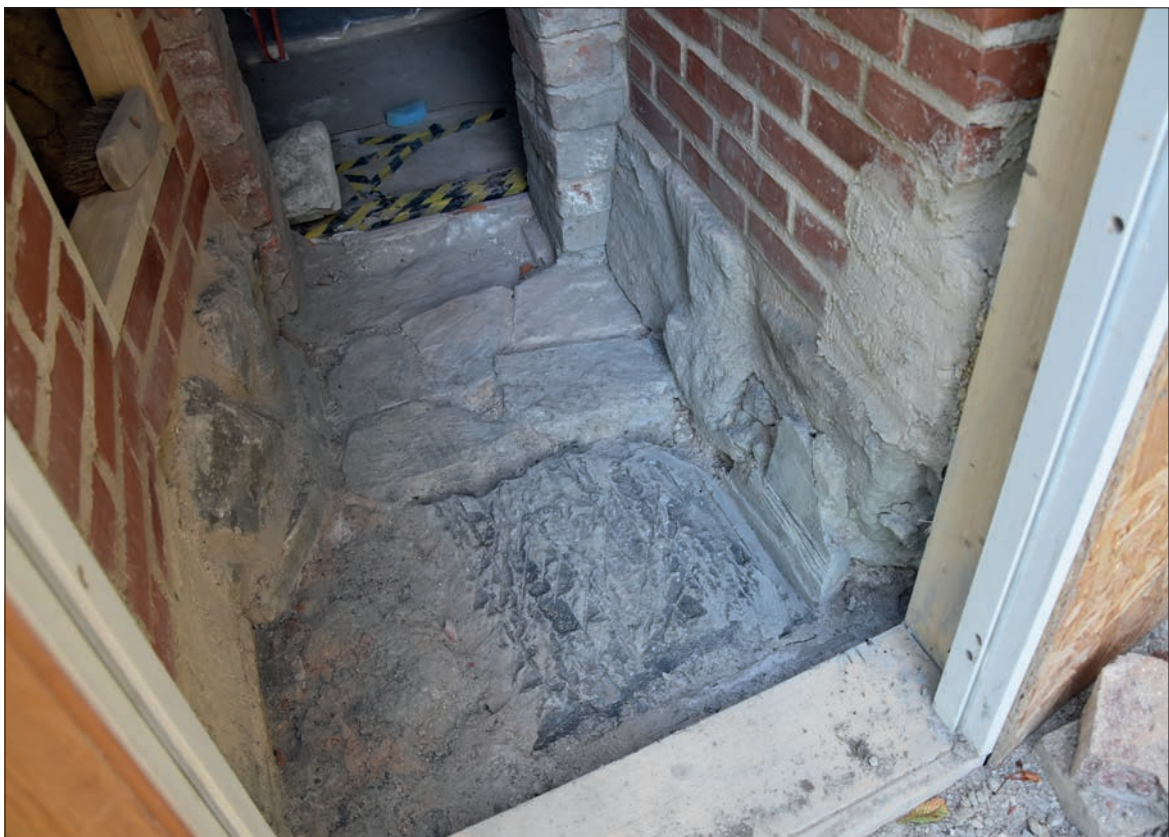
Figur 24. Detalj av golvet i passagen. En av de större stenarna har kapats för planare yta.

Golvet i passagen, består av befintlig gråsten, som murats med kalkbruk, och som lagts aningen sluttande för att undvika trappsteg. Utvärdig markbeläggning närmast dörren har lagts med smågatsten.

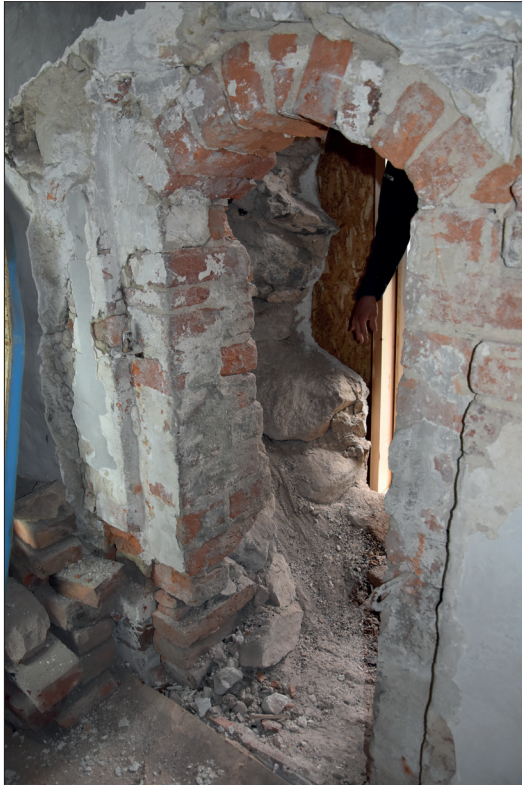
*Figur 25. Muröppning sedd från sakristian i maj 2020 före omsättning.*

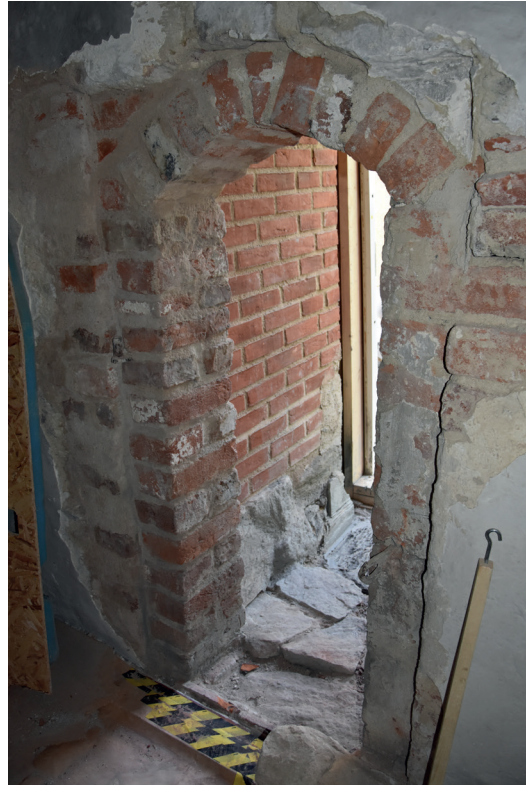
*Figur 26. Besök i augusti 2020. Omsättning av befintligt tegel och nytt tegel på plats.*

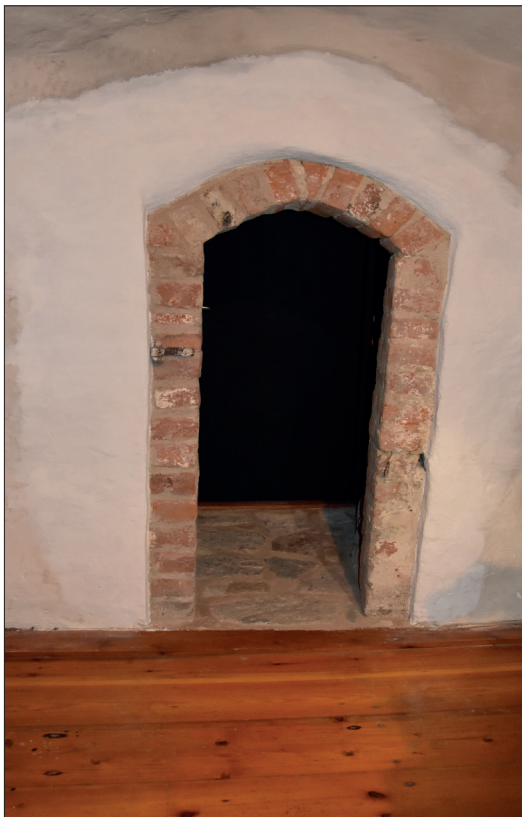
*Figur 27. Besök i oktober 2020. Väggen är åter putsad och valvbågen fri från äldre puts. Ny puts avviker i kulör.*

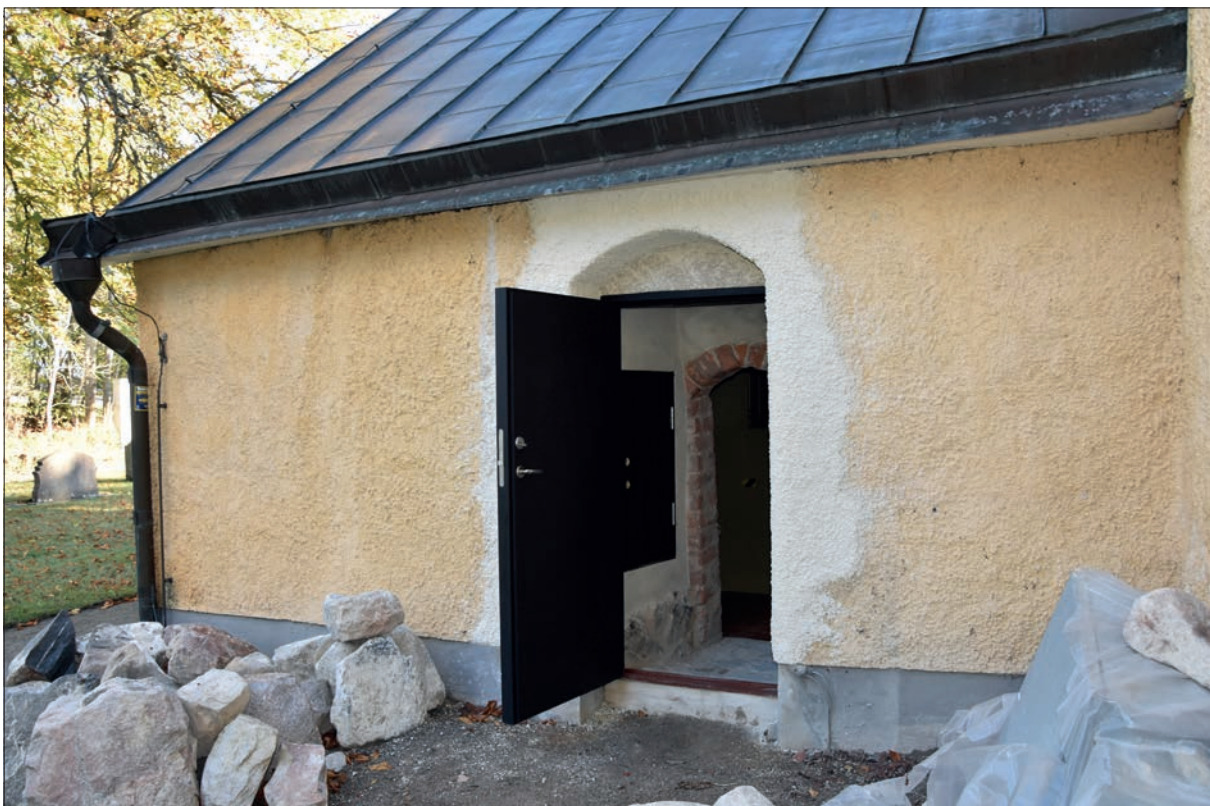
*Figur 34. Arbetet avslutas tillfälligt i september 2020. Kvar är anfärgning av fasader och slutstrykning av dörrar samt markbeläggning utanför dörren.*

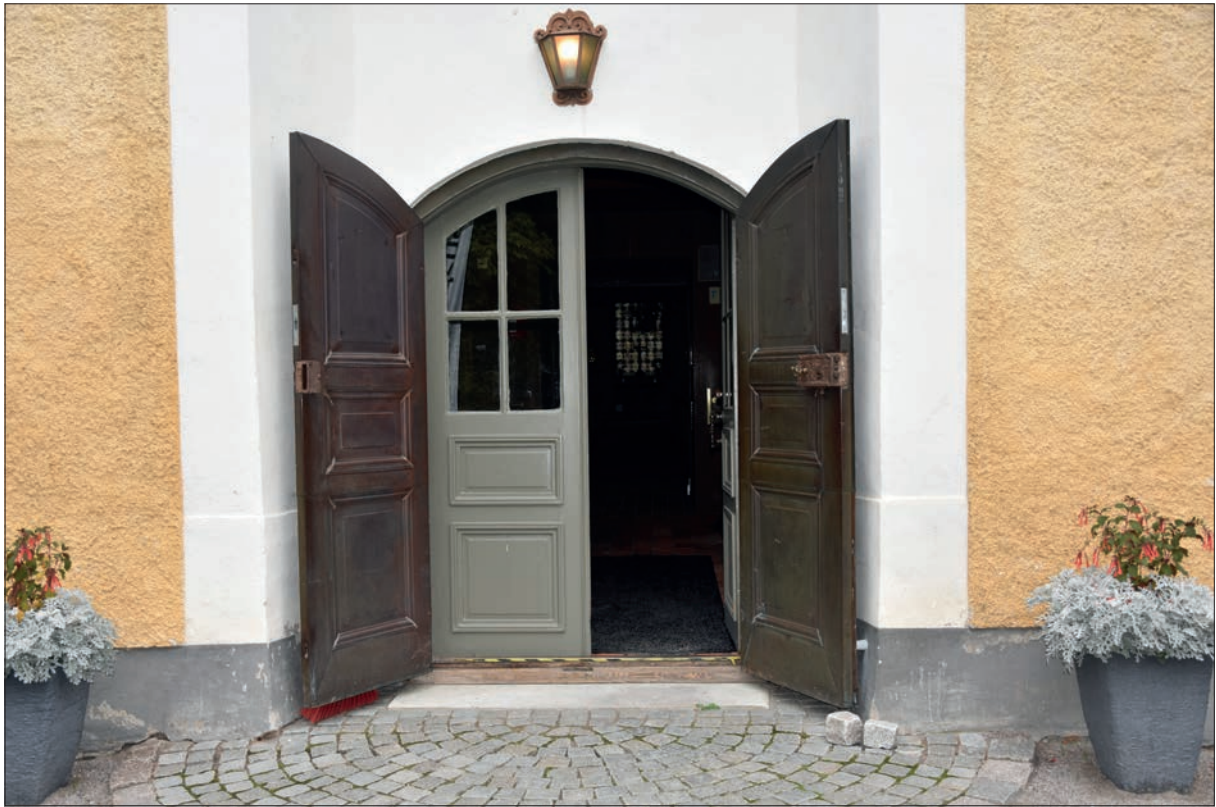
*Figur 35. Hösten 2020. Kyrkans entré har fortfarande inåtgående dörrar.*

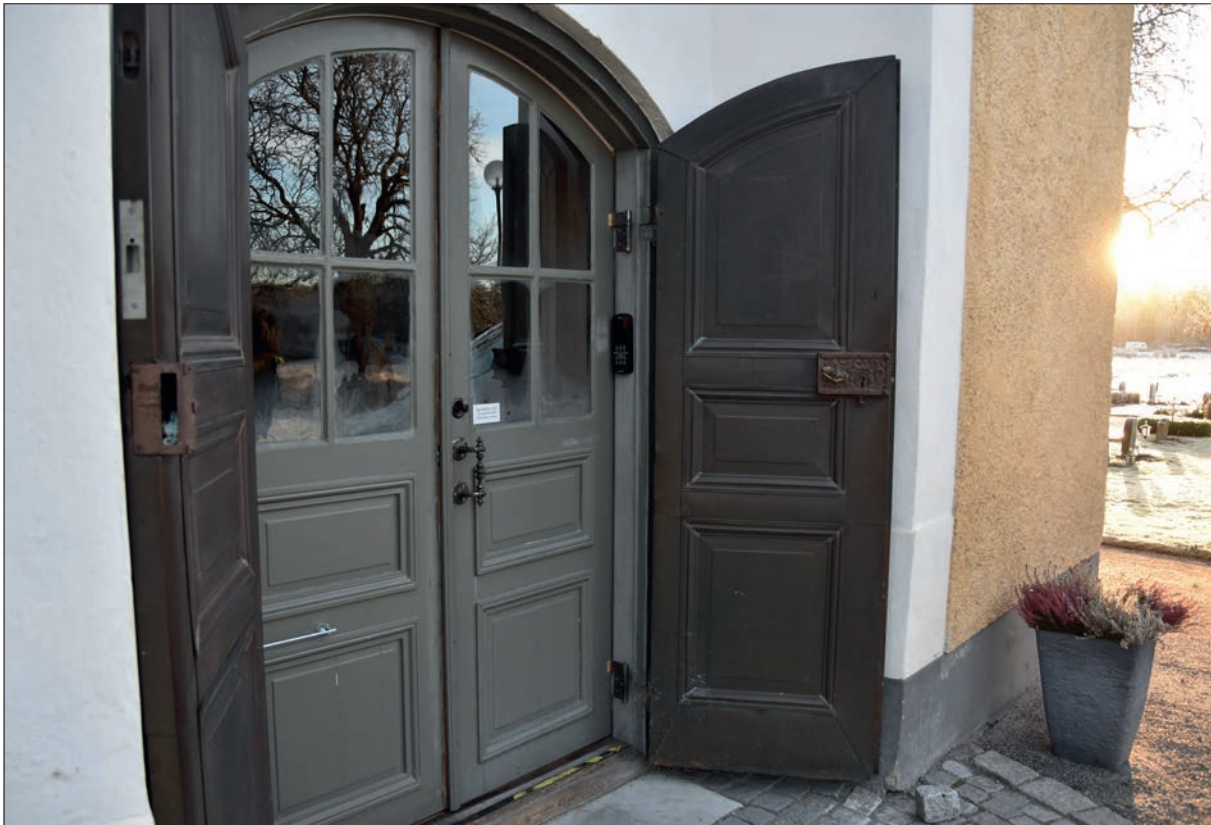
Figur 37. Slutbesiktning i december 2022. Västerportens inre dörrpar öppnas utåt och kortläsare är monterad.

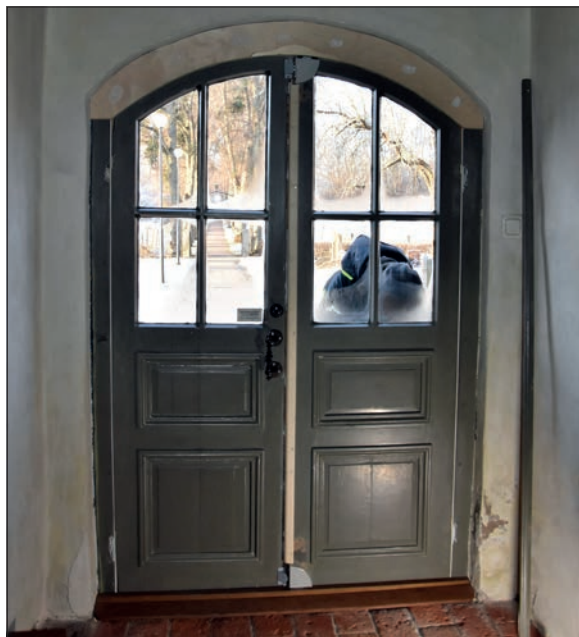
Figur 41. Dörren sedd inifrån. Målning och återmontering av dörrlist återstår.

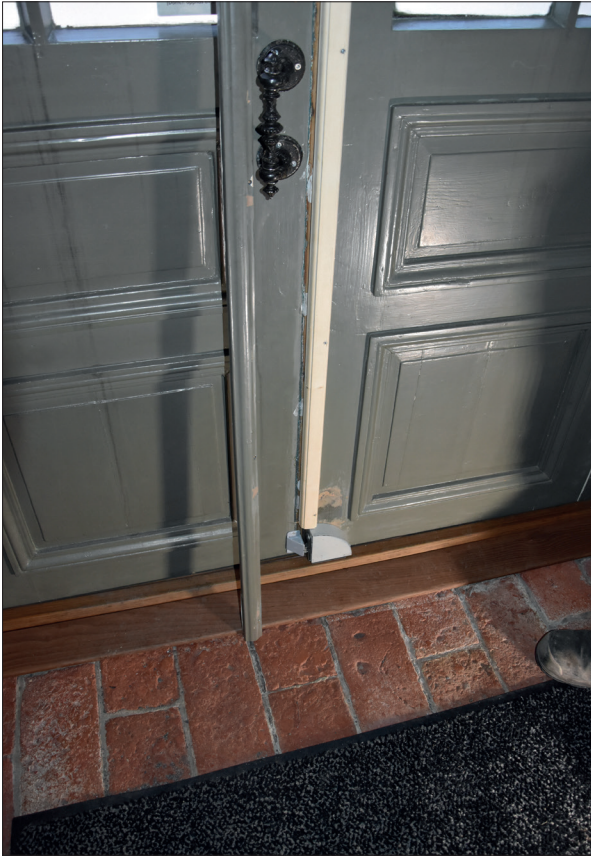
Figur 42. Slutbesiktning i december 2022. Dörrlisten skall återmonteras.

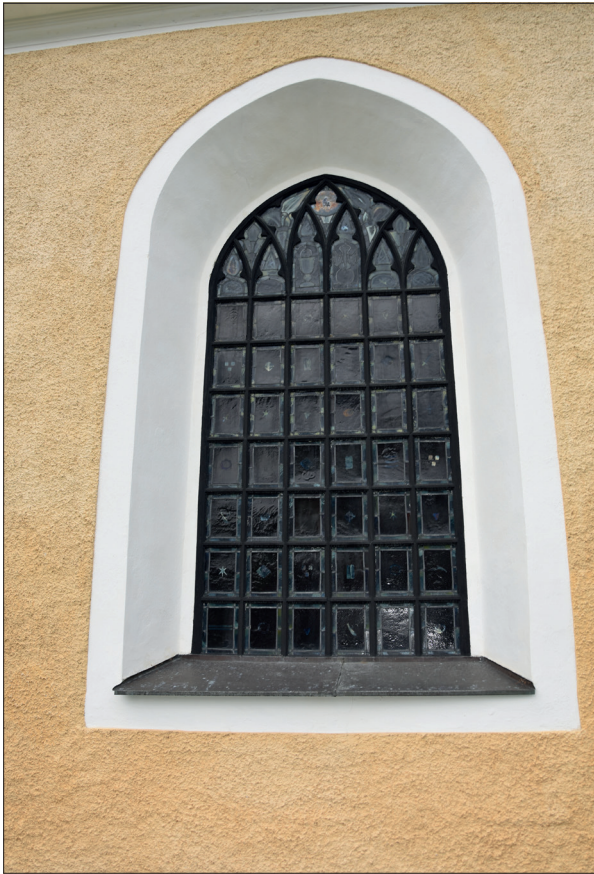
1867 vidgades fönsteröppningar på Barkarö kyrka och befintliga gjutjärnsfönster sattes in. Korfönstrets med glasmålning är från 1925. Korfönstrets gjutjärnsbåge och glas har varit illa av den kondens som uppkommer på fönstret på grund av stora temperaturskillnader. Ett skyddsglas och ny kittning kommer att skydda mot mekaniska skador utifrån.

Figur 45. Korfönstret före montering av skyddsglas..

Montering av skyddsglas har gjorts på korets utsida. Inspirationen till genomförande kommer från Helga Trefaldighetskyrkan i Uppsala, där man monterat en 12 mm Hammerglass-ruta framför sina blyinfattade glas. Skyddsglasets har levererats i två delar. Detta var nödvändigt för att den övre glasrutan skulle kunna sågas till på plats. Glasrutorna har monterats med distansskruv. Montaget gjordes efter att fönstren i kyrkan målats. Murare Tero tillkallades för att göra infästningar och putslagningar. Glasets som använts kommer från Hammerglass. Åtgärden är inte synlig från insidan av kyrkan men exteriört ser man glasets om man är antikvarie. Ett första startmöte hölls den 2021-09-23. Vid monteringen av glasets var Frdrik Lindblom på plats. Slutbesiktning hölls 2022-12-08.

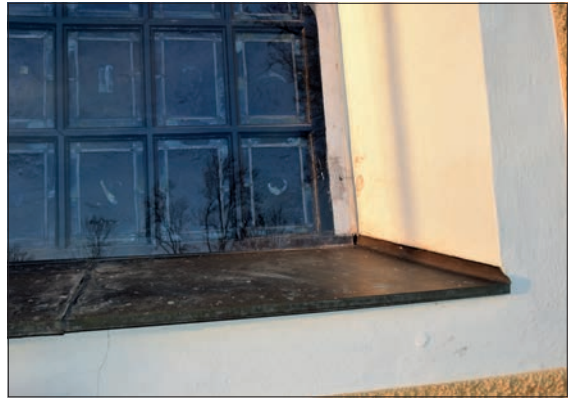
Figur 46. Skyddsglasat monterat.
