Haraker, Kungsåra, Romfartuna kyrkor

Fönsterrenovering 2020

Antikvarisk rapport

Haraker, Kungsåra och Romfartuna socken
Västerås kommun
Västmanlands län
Västmanland

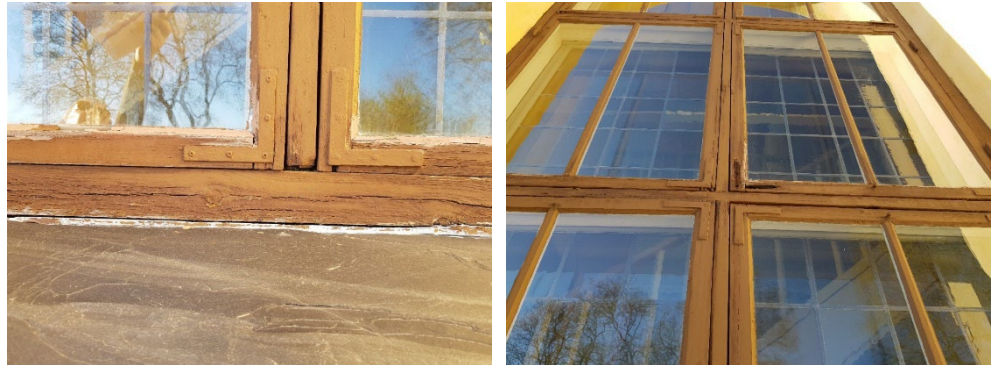
Figur 5. Södra fasaden västra delen uttorkat samt glipa mellan mittpost och karmbotten.

Figur 6. Skador samma fönster efter hörnjärn som fallit bort på grund av rötskador i fönsterbågen.

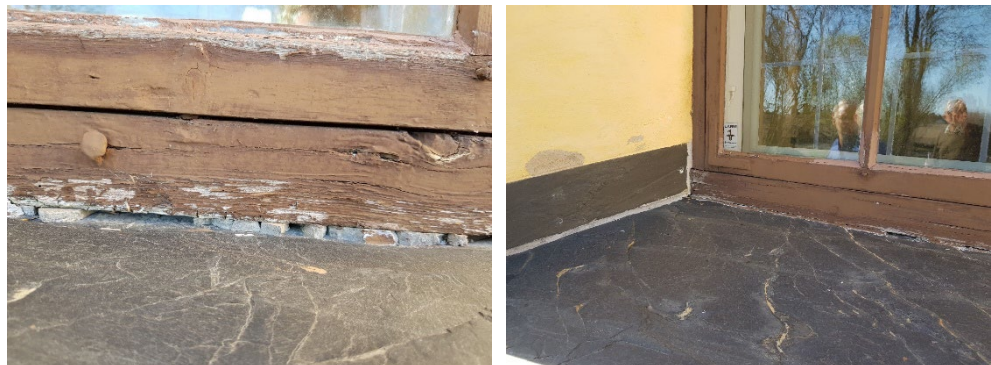
Figur 7. Befintlig fog mellan karm och solbänk.

Figur 8. Exempel från norra sidan med befintliga mjukfogar mellan solbänk och plåt.

Befintliga mjukfogar mellan karm och solbänk ersattes med Laseal silikonfri fog som målades in i fönsterkulör.

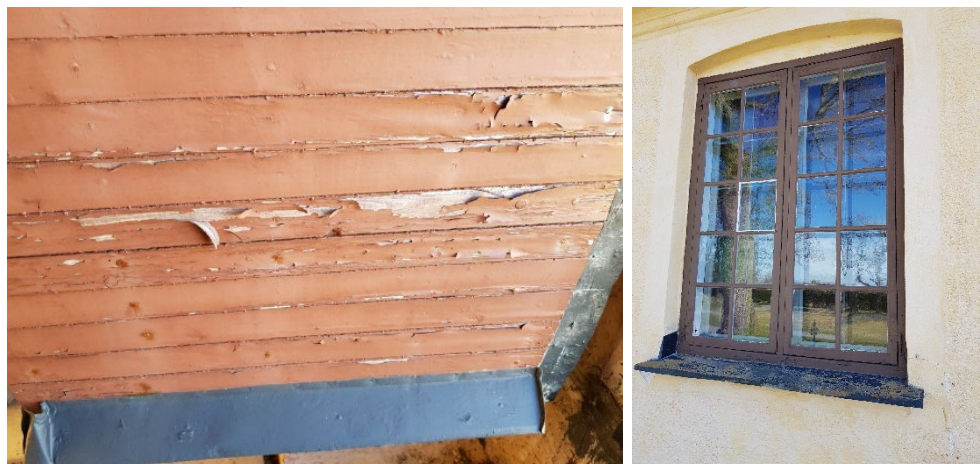
Figur 9. Exempel på färgbortfall från en av ljudluckorna. Stora slagande partier.

Figur 10. Mindre fönster i sakristian.

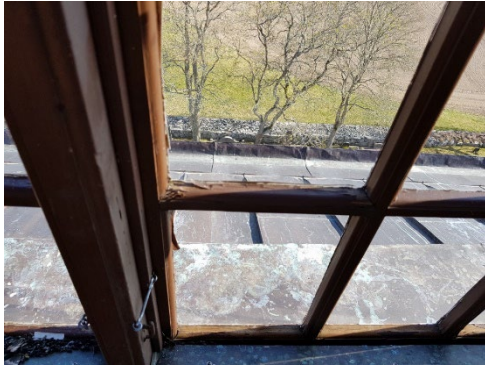
Figur 11. Färgbortfall från fönster i lanterninen.

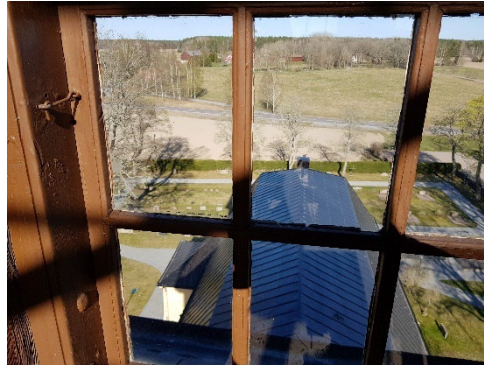
Figur 12. Färgbortfall från fönster i lanterninen.

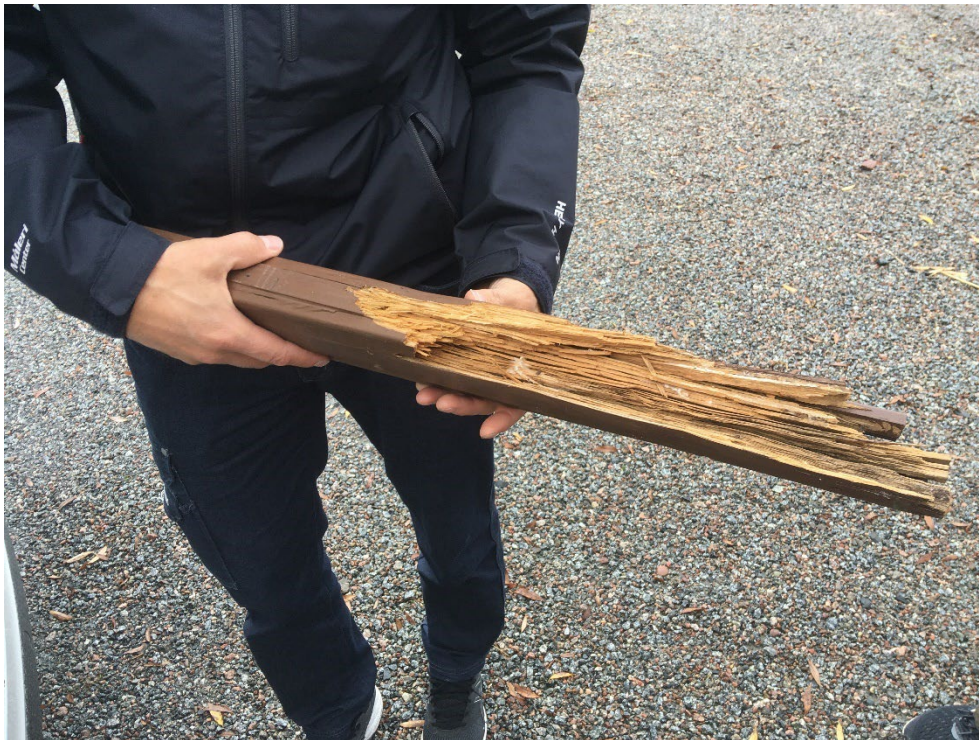
Figur 13. Fönsterposten i västra lanterninfönstret var mycket rötskadad och såväl mittpost som byttes.

Fönstren var i relativt stort behov av lagningar. På flera bågar fanns uttorkade eller rötskadade partier. I lanterninen har västra och norra fönstret åtgärdats med halvsulningar av bottenstycken. På södra fasaden fanns skador på det västligaste fönstret samt de två östligt placerade fönstren. Särskilt mycket åtgärder behövde vidtagas med det västra fönstret på södra fasaden där flera bågar behövde åtgärdas.

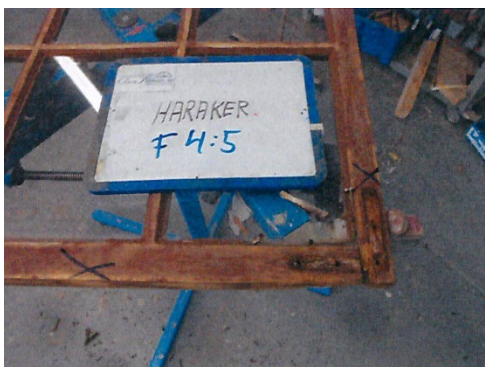
Figur 14. Båge från tornets norra sida. Foto: Arne Nilsson fönsterrenoveringar.

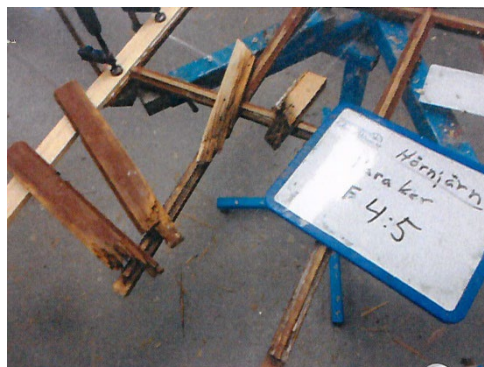
Figur 15. Båge från tornets norra sida. Foto: Arne Nilsson fönsterrenoveringar.

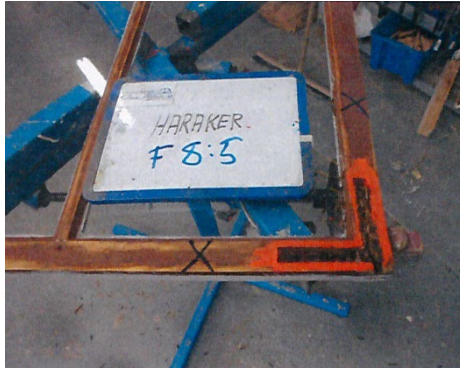
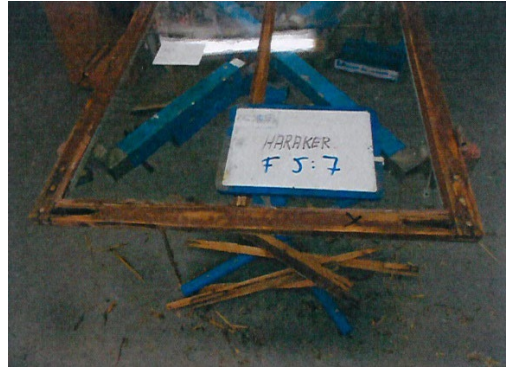
Figur 16. Båge från södra fasaden, närt längst mot öster. Foto: Arne Nilsson fönsterrenoveringar.
Figur 17. Båge tornets södra fasad. Foto: Arne Nilsson fönsterrenoveringar.

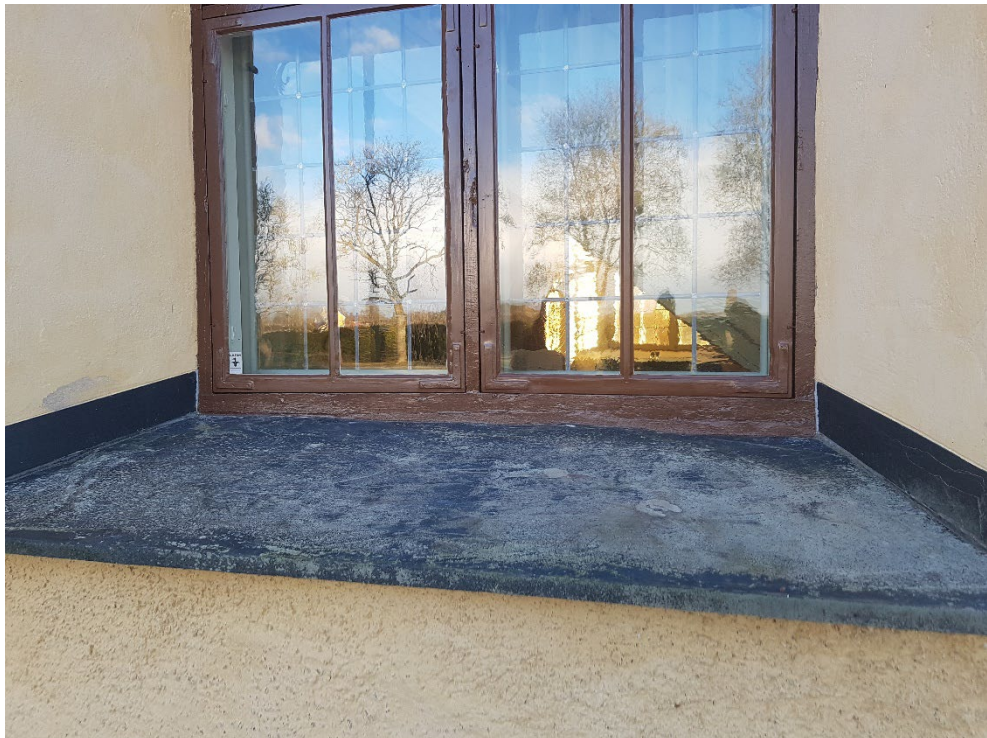
Figur 18. Åtgärdad glipa mellan karm och solbänk.

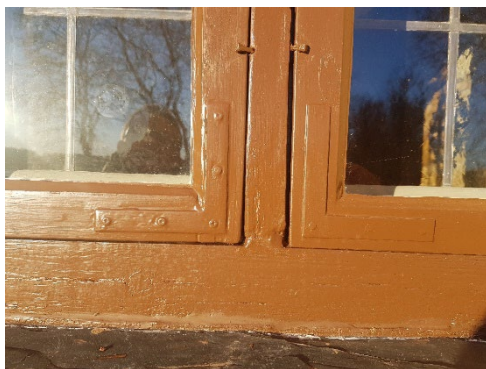
Figur 19. Åtgärdade börnjärn och inmålad fog under karm.

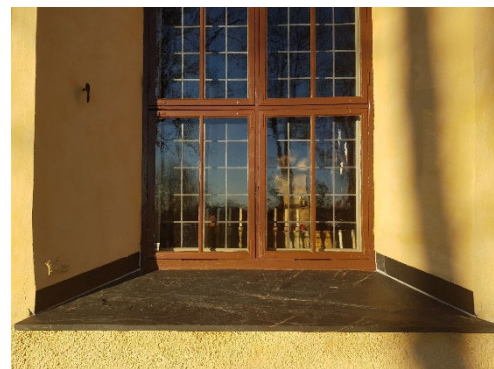
Figur 20. Åtgärdat börnparti på högga, övre bågen.

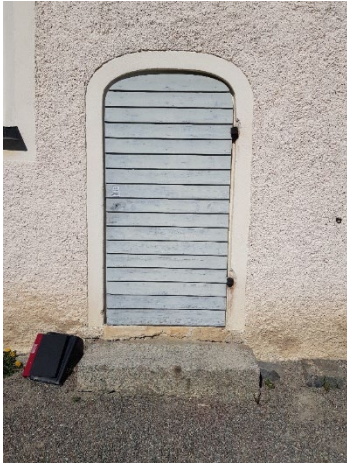
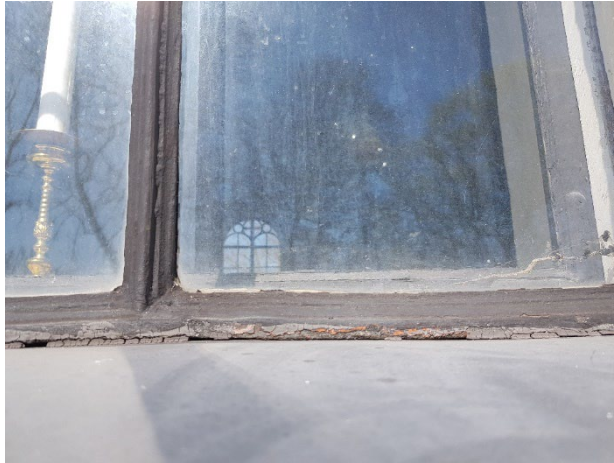
Figur 27. Entre korets södra sida före åtgärder.

Figur 28. Exempel från södra sidan. Hur ser fog ut mellan karm och solbänk. Inmålad?

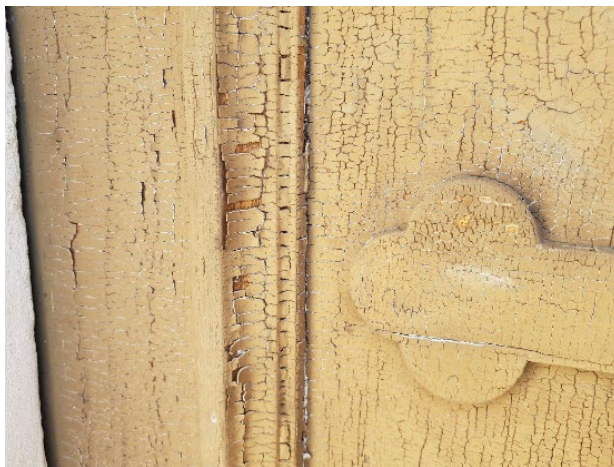
Figur 29. Västporten med omfattande krakelering i färglager och dålig vidhäftning. Uttorkat virke.

Figur 30. Krakelering i färglager och dålig vidhäftning.

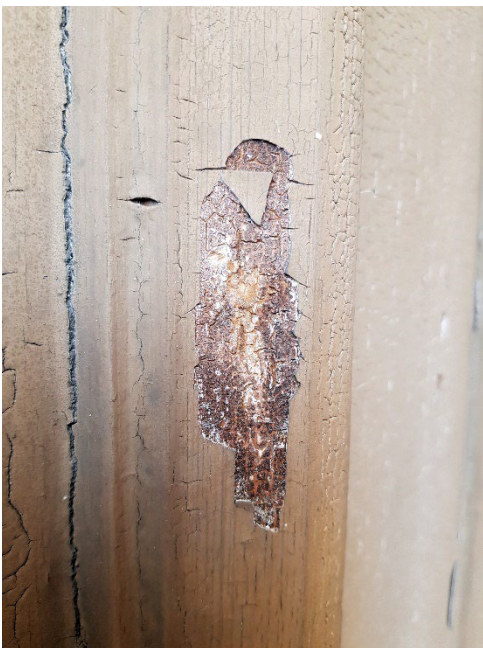
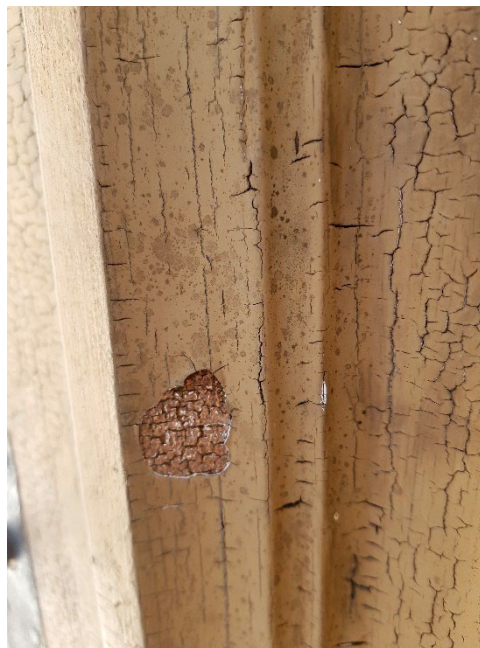
Figur 31. Underliggande färglager västport.

Figur 32. Underliggande färglager västport.

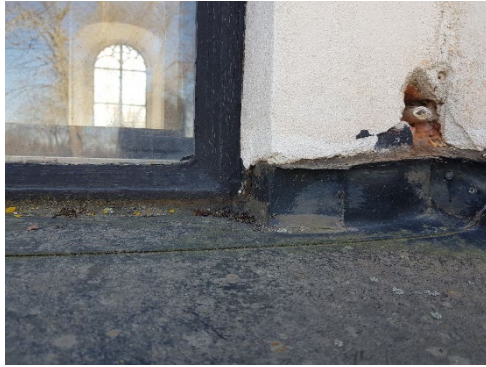
Figur 33. Norra sidan. Kapat elrör.

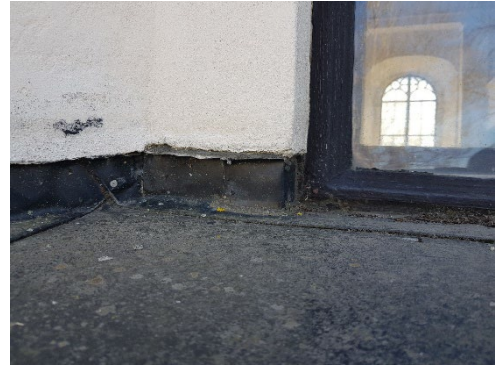
Figur 34. Norra sidan. Fog mellan puts och plåt. Skulle den åtgärdas?

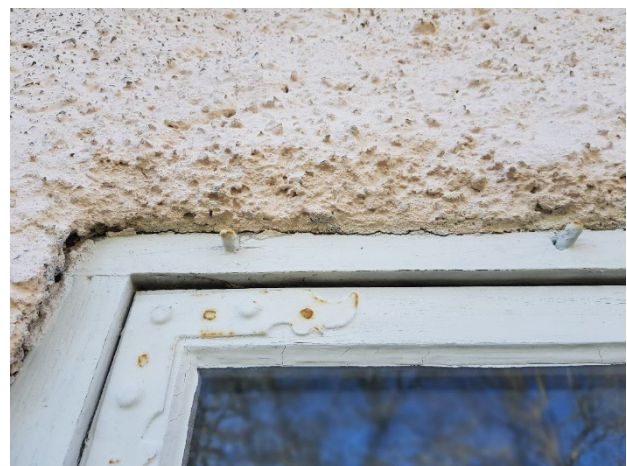
Figur 38. Sakristian, beslag som delvis rostade. Pluggen i överkant bör samman med hål i fönsterluckan.

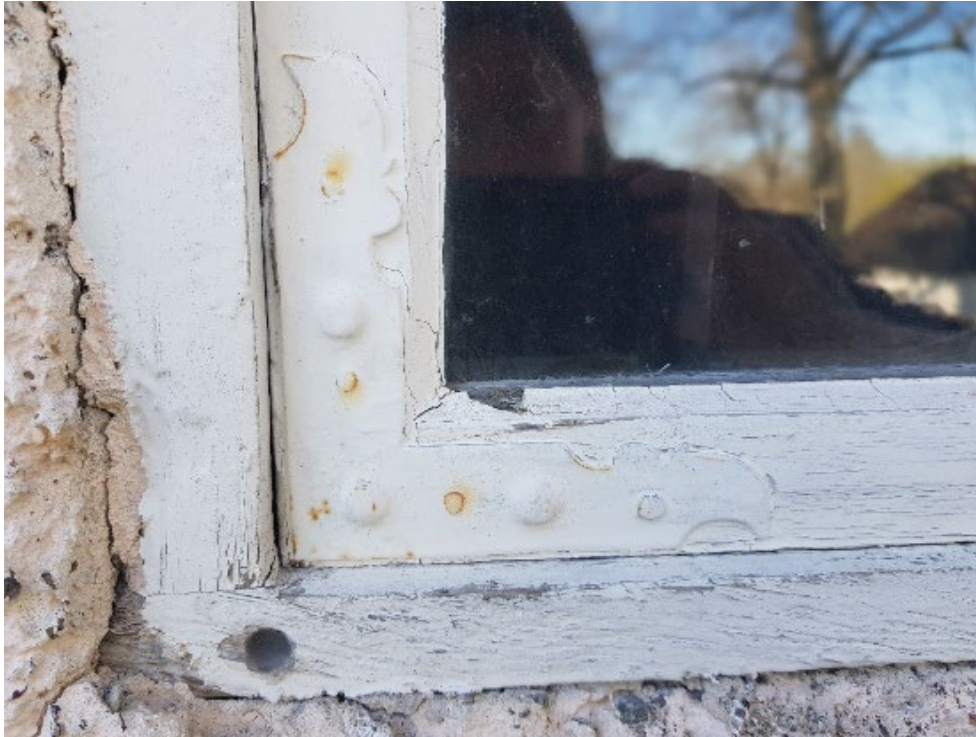
Figur 39. Sakristia tidigare silikonlagning där plugg saknas. Smärre rostangrepp och kittbortfall samt sprickor i kittfals.

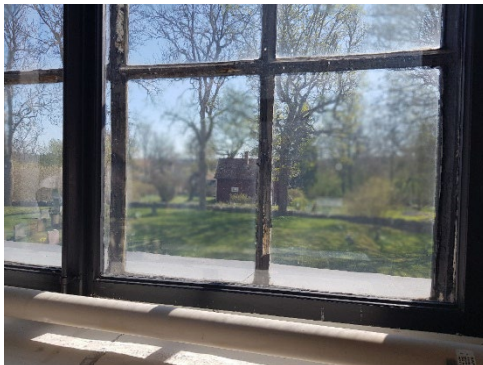
Figur 40. Kittfals insida ruta.

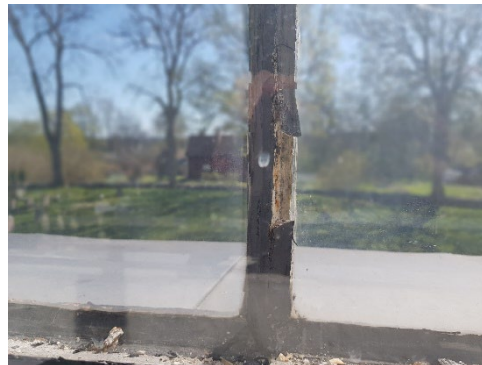
Figur 41. Kittbortfall och sprucket kitt på insidan av rutorna.

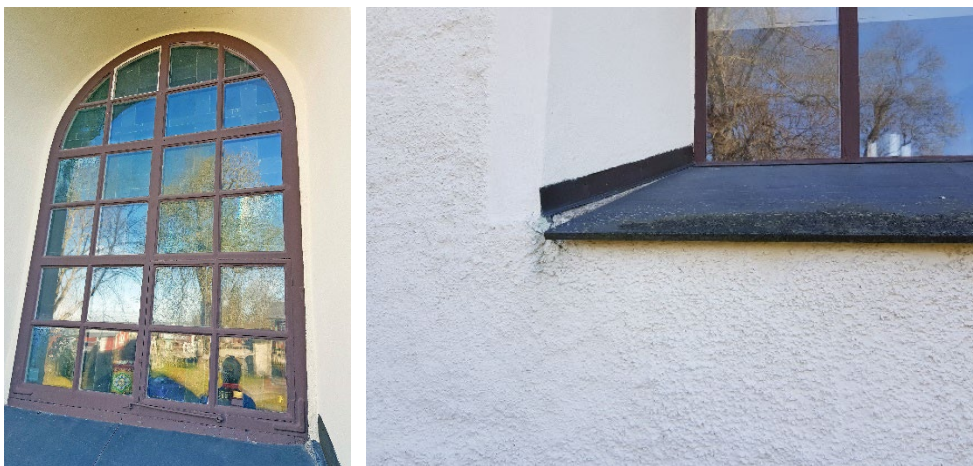
Figur 57. Rutor har bytts tidigare men kittet har då inte blivit inmålat.

Figur 58. Gåpa mellan plättäckning och solbänk.

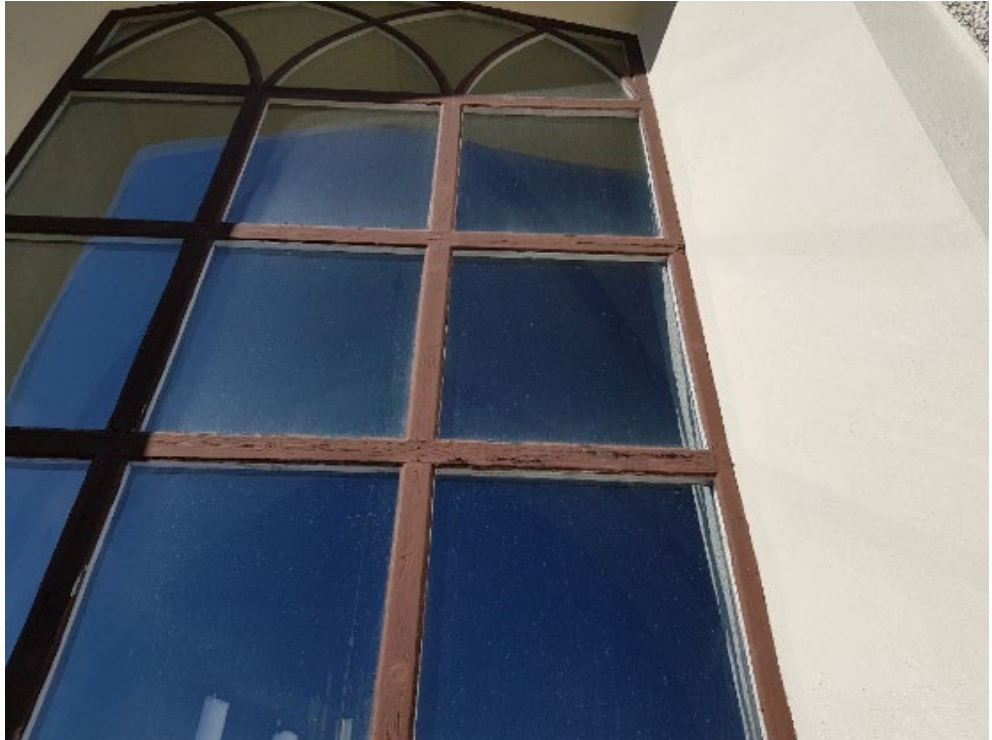
Figur 59. Sprickor i träet på fönsterbåge i söder.

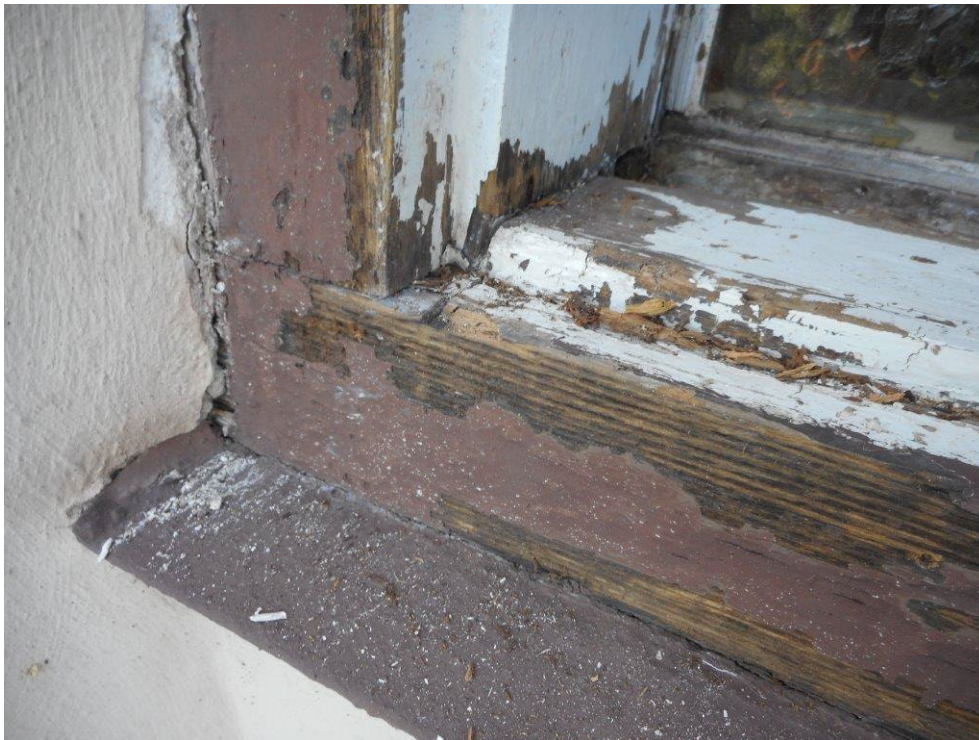
Figur 64. Skador i karmens nedre södra del.

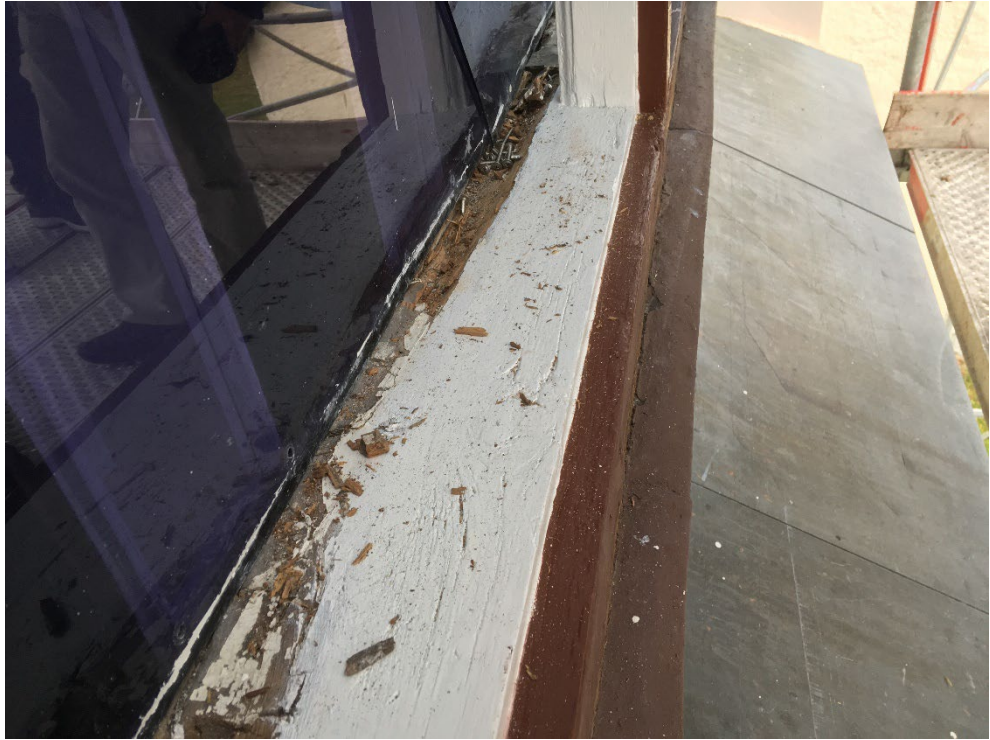
Karmbottenstycket i korffönstret var kraftigt rötskadad och i behov av trälagningar. Orsaken är sannolikt kondensproblem mellan ytter och innerbåge. Karmbotten renoverades på plats. Ytterligare åtgärder för att minska risk för fortsatta kondensproblem sköts upp till renoveringen av innerfönster.

Figur 65. Omfattande rötskador i karmbottenstycke korffönster, sett mot norr.

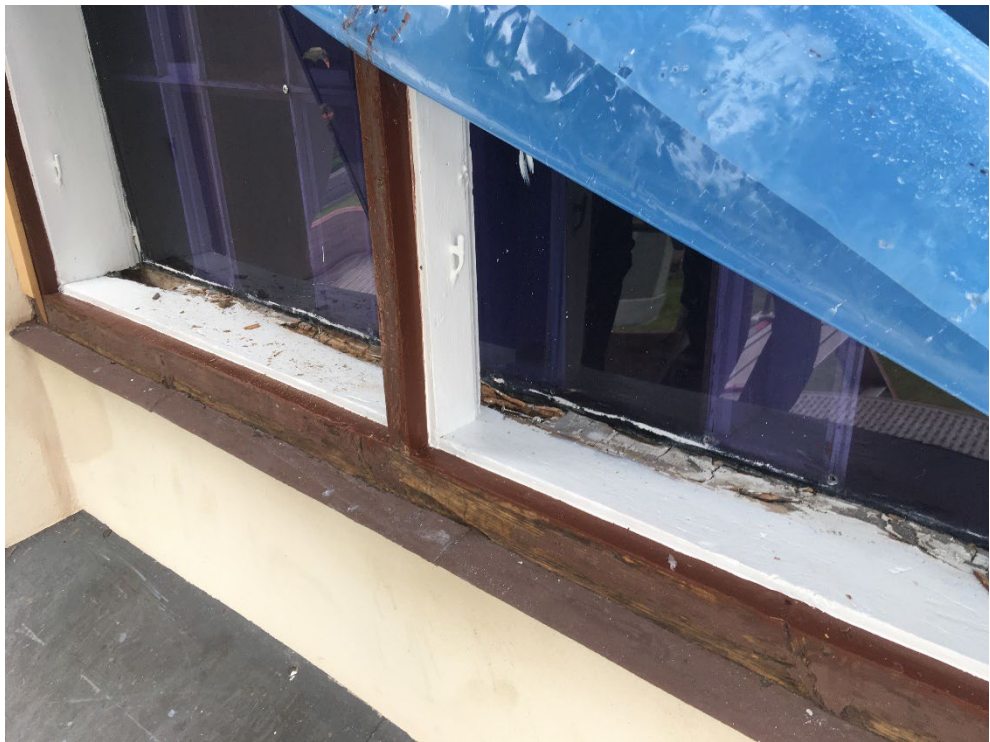
Figur 66. Omfattande rötskador i korffönstrets karmbottenstycke sett mot sydväst.

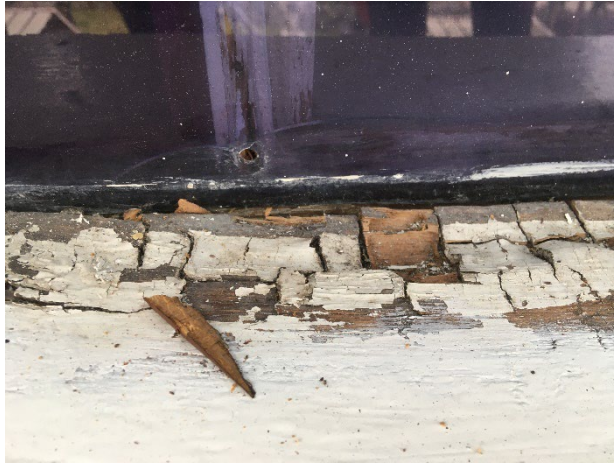
Figur 67. Omfattande rötskador i korfönstrets karmbottenstycke.
Figur 68. Omfattande rötskador i korfönstrets karmbottenstycke.

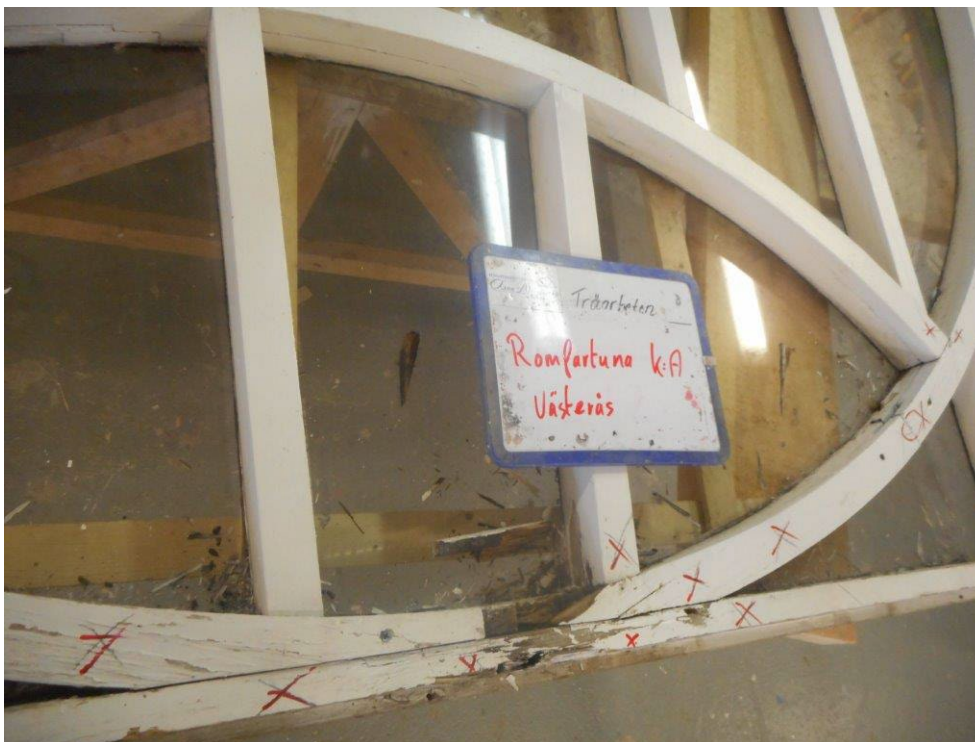
Figur 69. Skador i korfönsterbåge. Svaga partier.

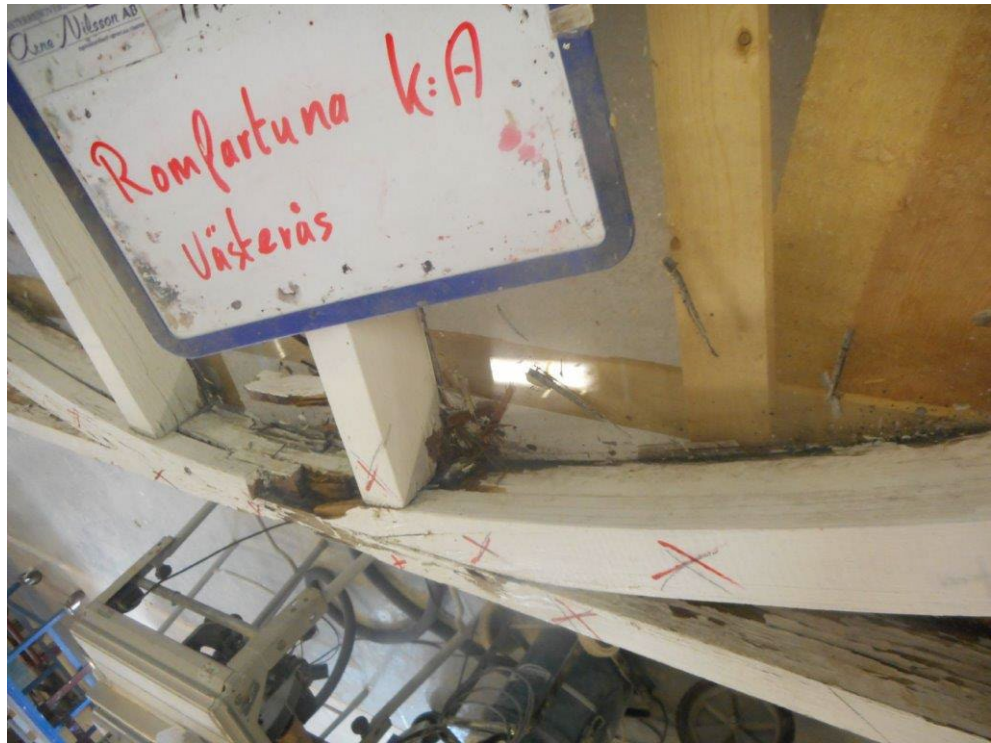
Figur 70. Skador i korfönsterbåge.

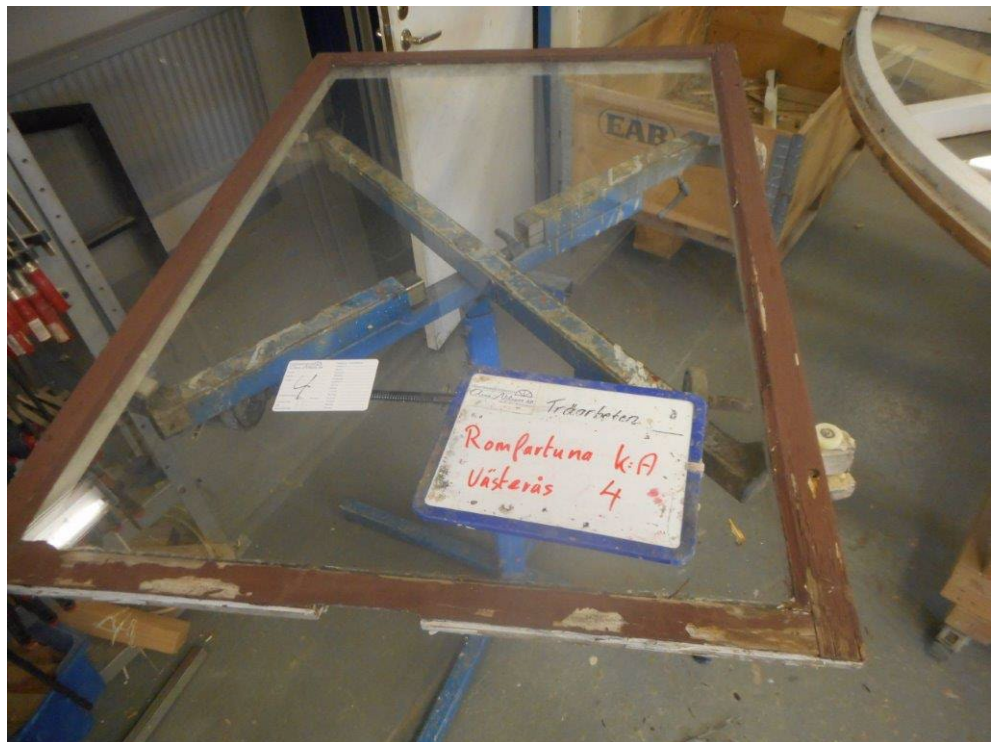
Figur 71. Skador fönsterbåge från Romfartuna.

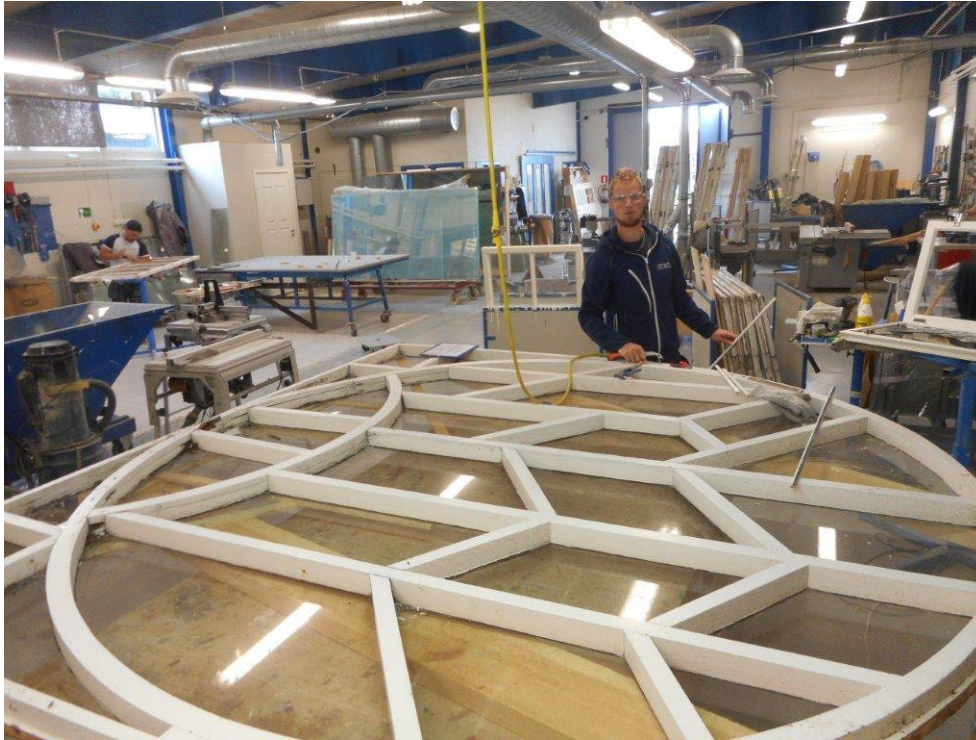
Figur 72. Reparation av övre del av korffönster.

Undre delen av fönstret har kittats med linoljekitt i likhet med handling. Övre delen av fönstret har en form-instabil konstruktion. Den omfattande storleken på fönstret (2,80x3,10) gör att det i viss mån behöver förstärkas. Man behövde förstärka knutpunkterna med lim och försänkta skruvar vilka pluggats för att inte synas. Tidigare har de endast varit spikade. Spiken har fått sitta kvar.

I övre delen av fönstret har ett modernare kitt, LAseal, använts vilket ger en större flexibilitet mellan materialen än linoljekittet. LAseal innehåller kisel och sluter bättre an mot glaset. Produkten kan skäras bort från glaset vid renovering vilket gör att det är reversibelt. Möjligen finns lite tveksamhet om åldersbeständighet, men det finns erfarenhet cirka 15 år som visar att det håller bra i anslutningen mot glaset.
