# En kulvertrenovering vid Bellevue

**Arkeologisk antikvarisk kontroll**

**Fornlämning Västerås 12:1  
Västerås 4:88  
Skerike socken  
Västerås kommun  
Västmanlands län  
Västmanland**

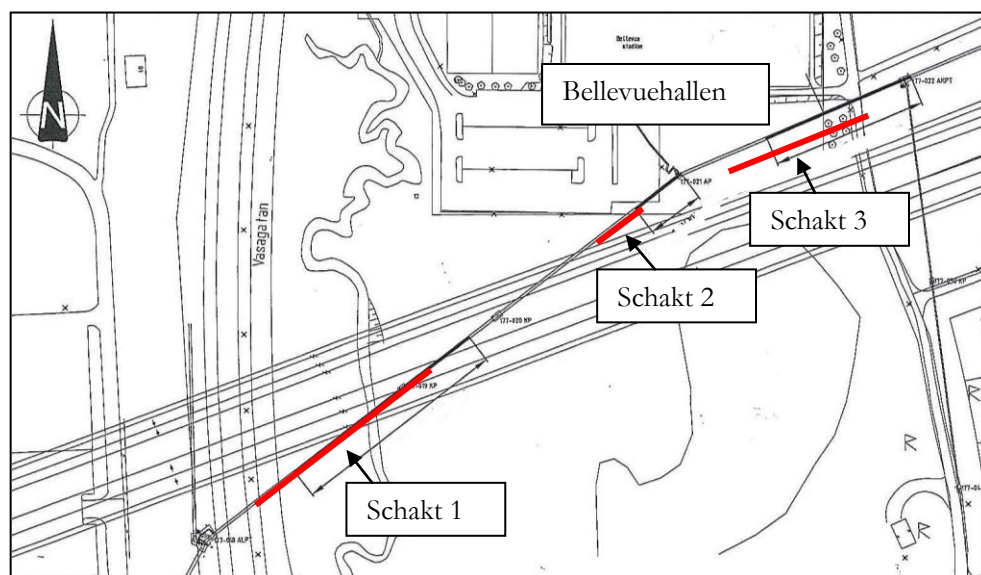
Figur 1. Schakten för fjärrvärmerenoveringen intill Bellevuehallen. Schakten är markerade med svart linje och numrerade 1–3. (Karta Mälarenergi skala 1:3 000.)

I schakt 1 påverkade schaktningarna endast påförda gruslager och lera. I schakten 2 och 3 påverkades endast omrörda lerlager.

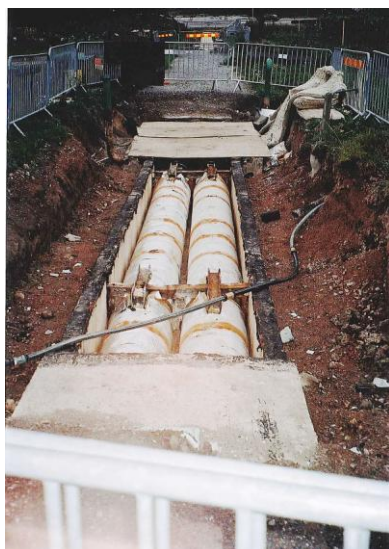
*Figur 2. Del av fjärrvärmekulverten i schakt 1 där schaktmassorna bestod av gruslager och lera. (Foto från sydväst U. Alström.)*
