Råby-Rönö kyrka

Installation av luftvärmepump

Antikvarisk medverkan

Rönö församling
Strängnäs stift
Nyköpings kommun
Södermanlands län

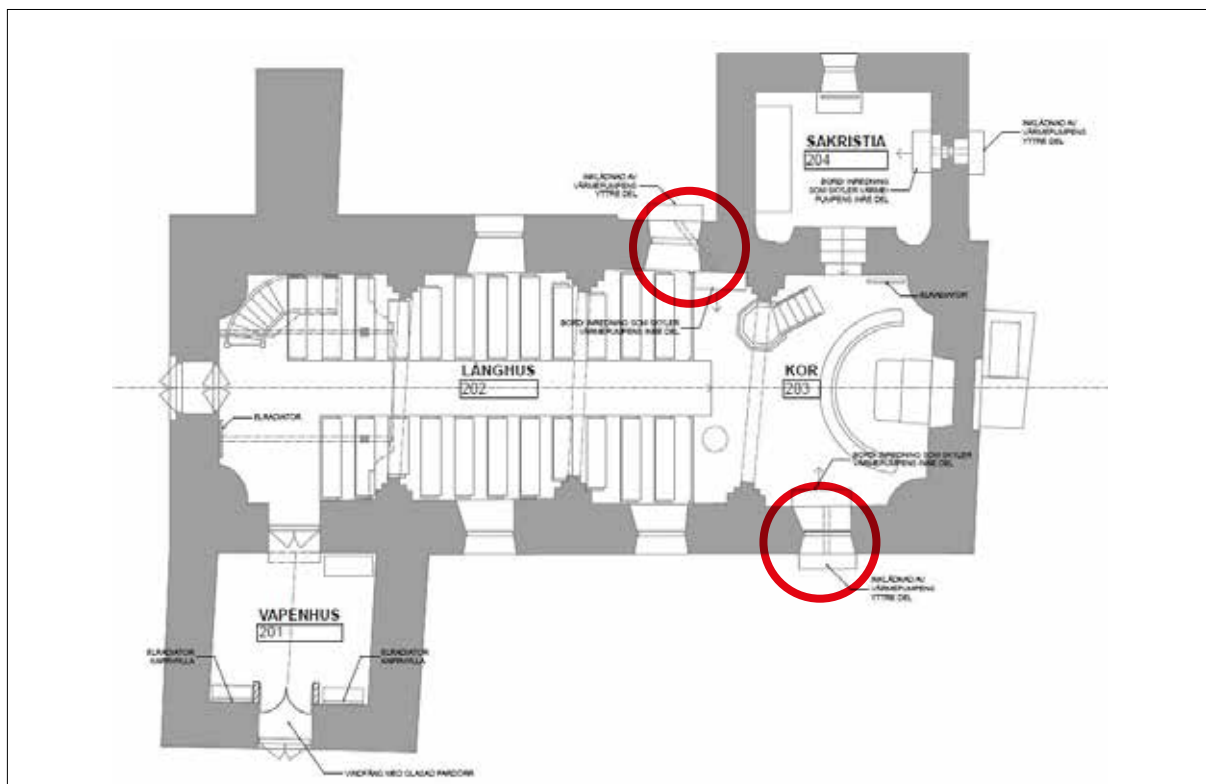
Vidare diskuterades placeringen av de nya luftvärmepumparna i kyrkan. Eftersom frågan var känslig beslutades att inkalla Länsstyrelsen och arkitekt Björn Norman till ett nytt möte. Nästa möte hölls den 12 augusti 2020. På mötet deltog antikvarie Christina Anderson, Hampus Benckert från Länsstyrelsen och arkitekt Björn Norman. Församlingen representerades av kyrkoherde Ellinor Svensson, från församlingens sockenråd och förvaltningsutskott deltog Kurt Nordström, kyrkvaktmästare Henrik Gustafson och Sven-Erik Andersson samt kyrkans ekonom Jenny Marmgård Grape. På mötet beslutades att placera luftvärmepumparna i anslutning till koret, enligt framtaget förslag av arkitekt Björn Norman (figur 2).

Figur 2. Råby-Rönö kyrka, Björn Normans framtagna förslag. Röda cirklar visar placering av luftvärmepumpar.

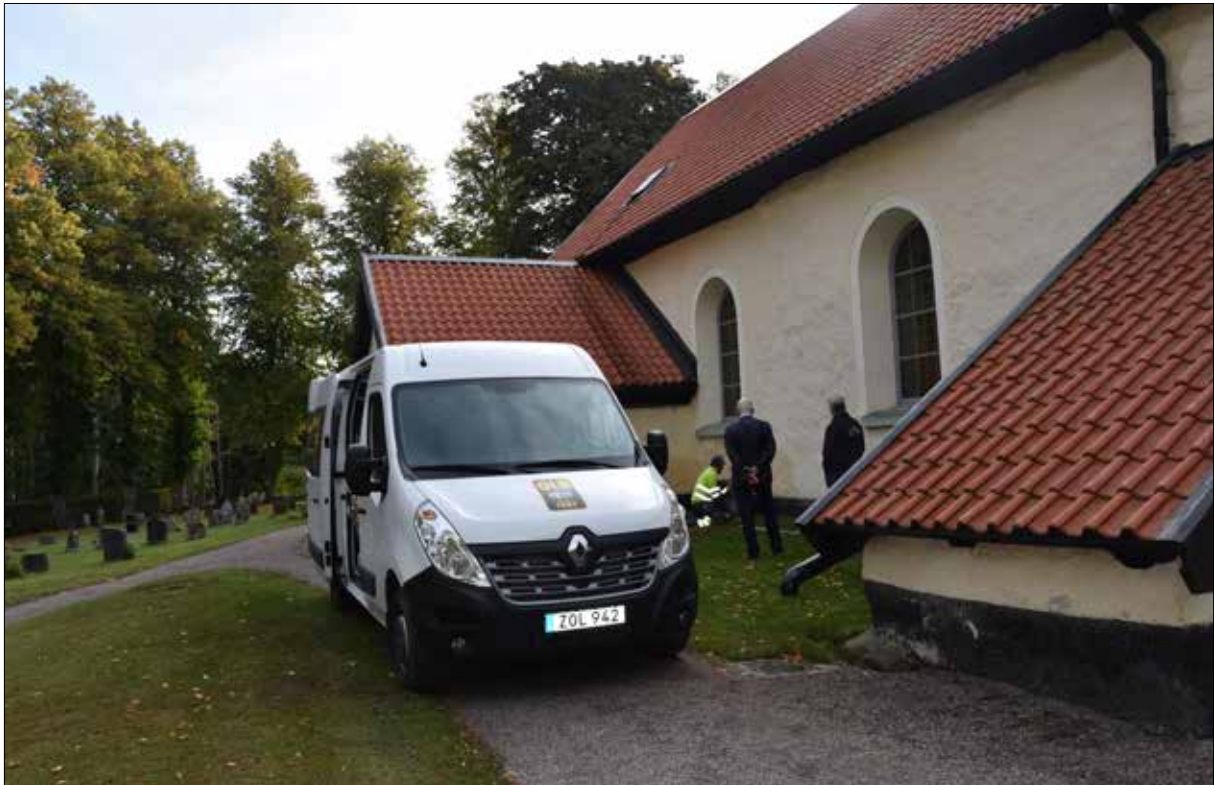
Den 25 september var det så dags att genomföra borrhning i kyrkans medeltida murverk. Arbetet genomfördes av OLB Entreprenad AB och tog i princip hela dagen. Kort tid därefter monterades luftvärmepumparna på plats. Därefter påbörjades dialogen om inklädnader av luftvärmepumparna interiört och exteriört. Församlingen hade en idé om att inklädnaden interiört skulle göras i trä och ville inte låta sig övertygas om något annat. Bilder på hur inklädnaden skulle kunna utföras har skickats lite fram och tillbaka.

Figur 4. September 2020, dags att borra i medeltida murverk. Arbetet startar på norra sidan.

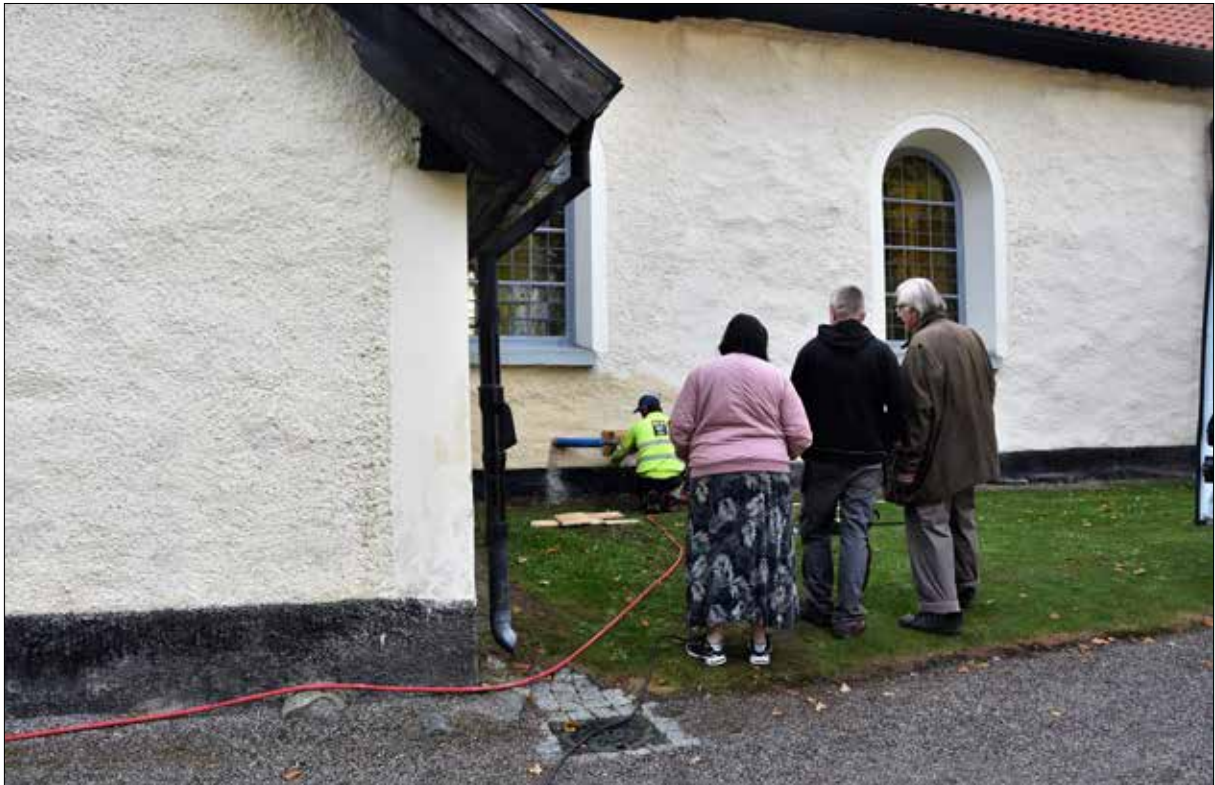
Figur 6. Borrningen har påbörjats på norra sidan.

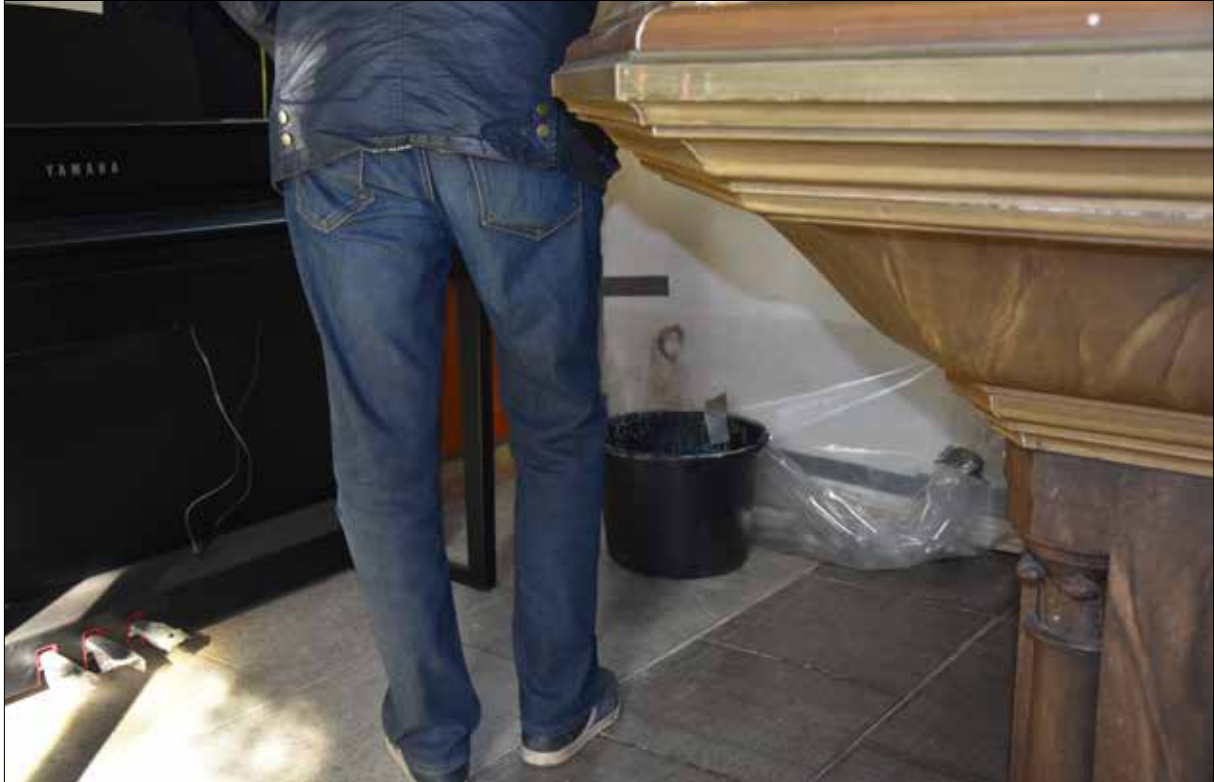
Figur 8. Nu har borren tagit sig igenom muren.

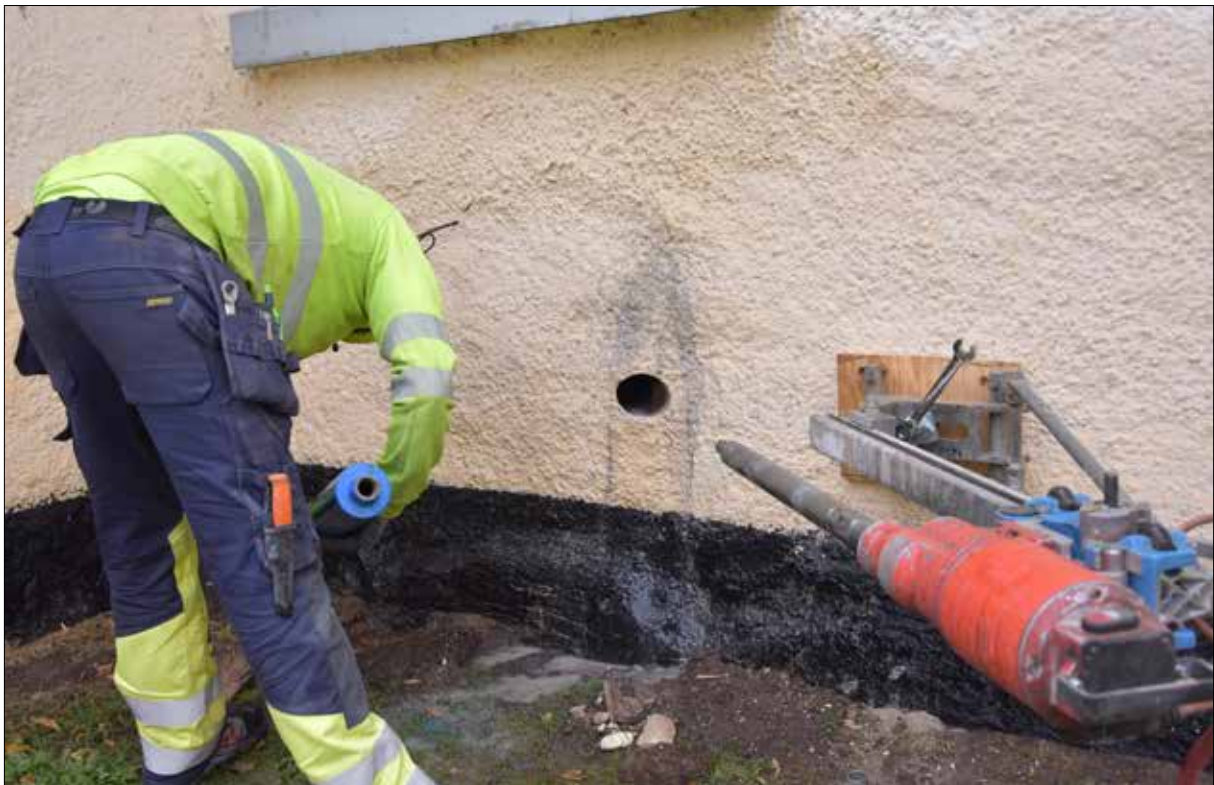
Figur 9. Hålet sett från utsidan.

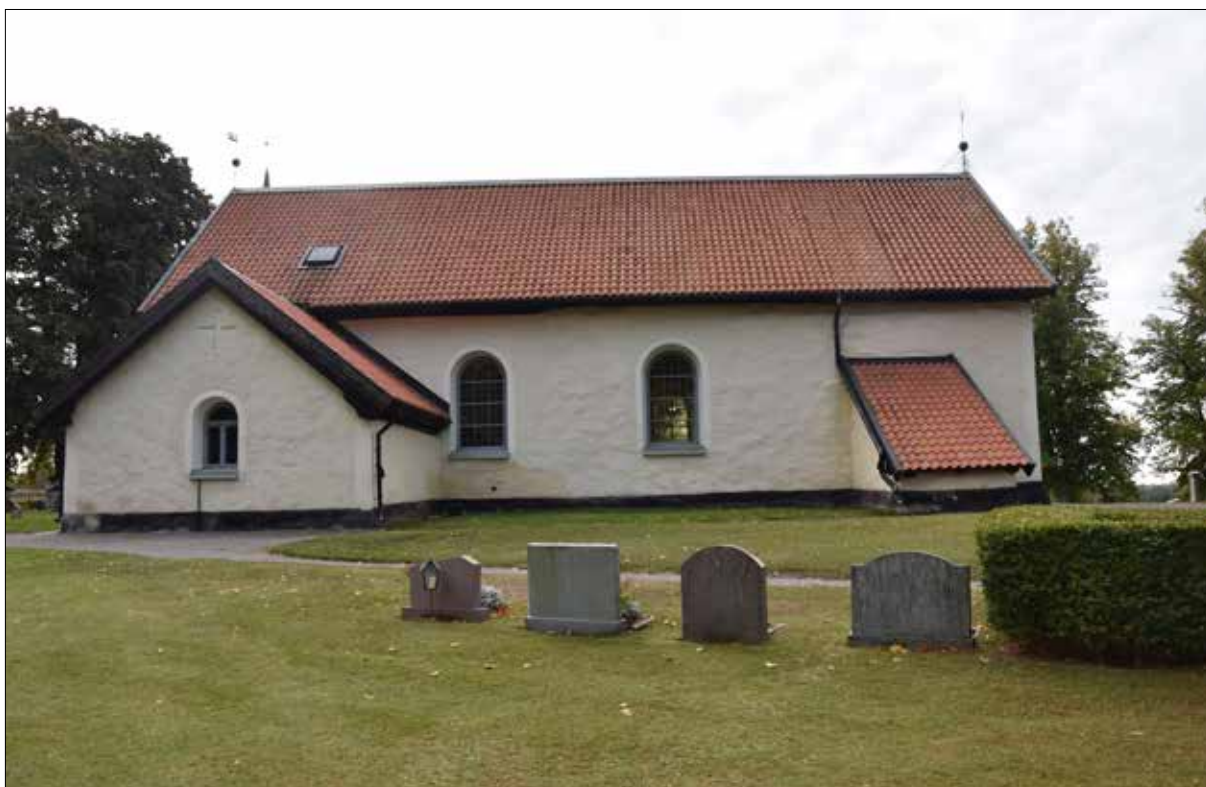
Figur 10. Håltagning klar, kyrkan sedd från norr.

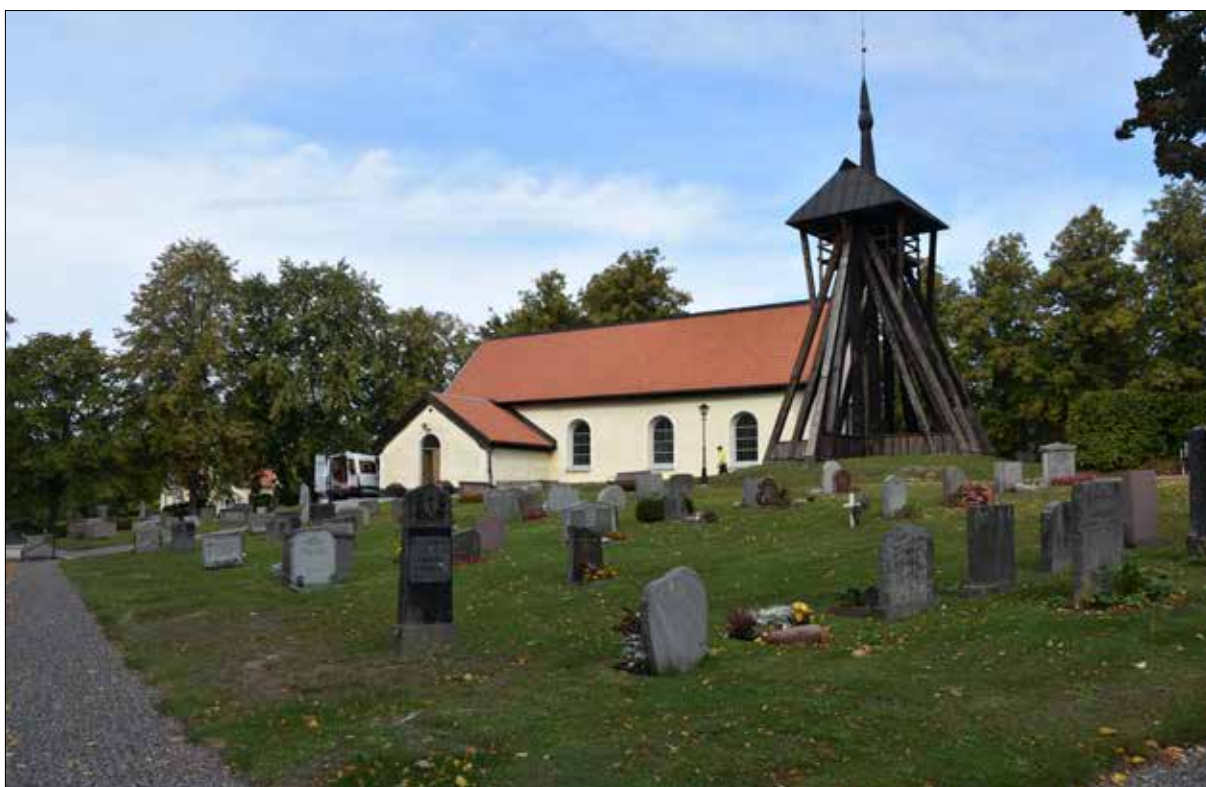
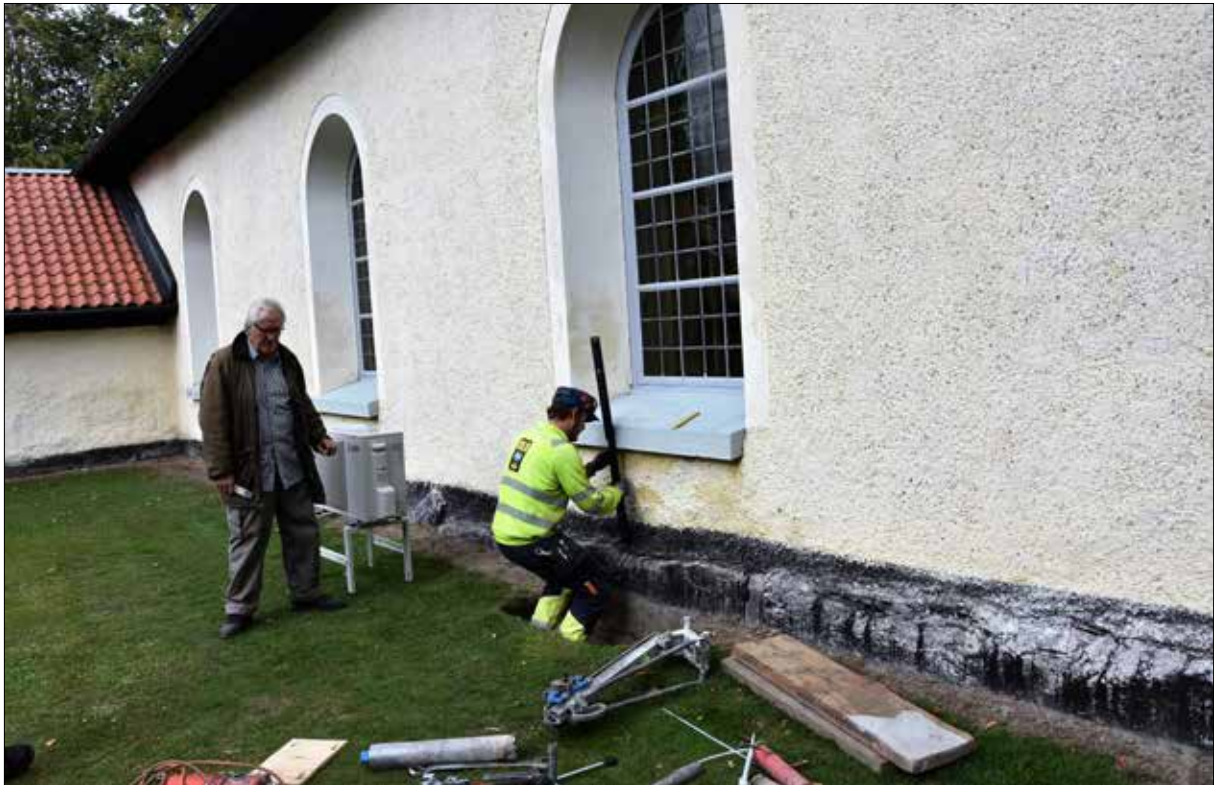
Figur 11. Förberedelse för håltagning på södra sidan.

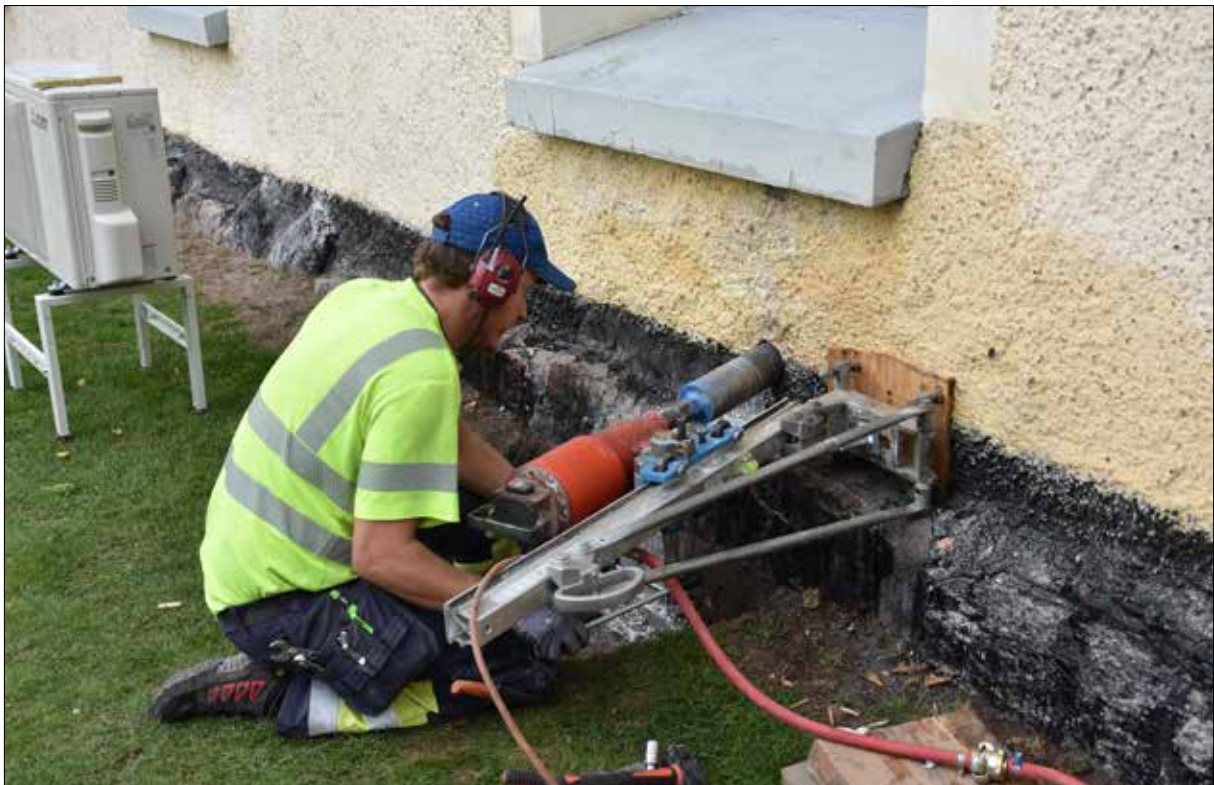
Figur 13. Borrning pågår.

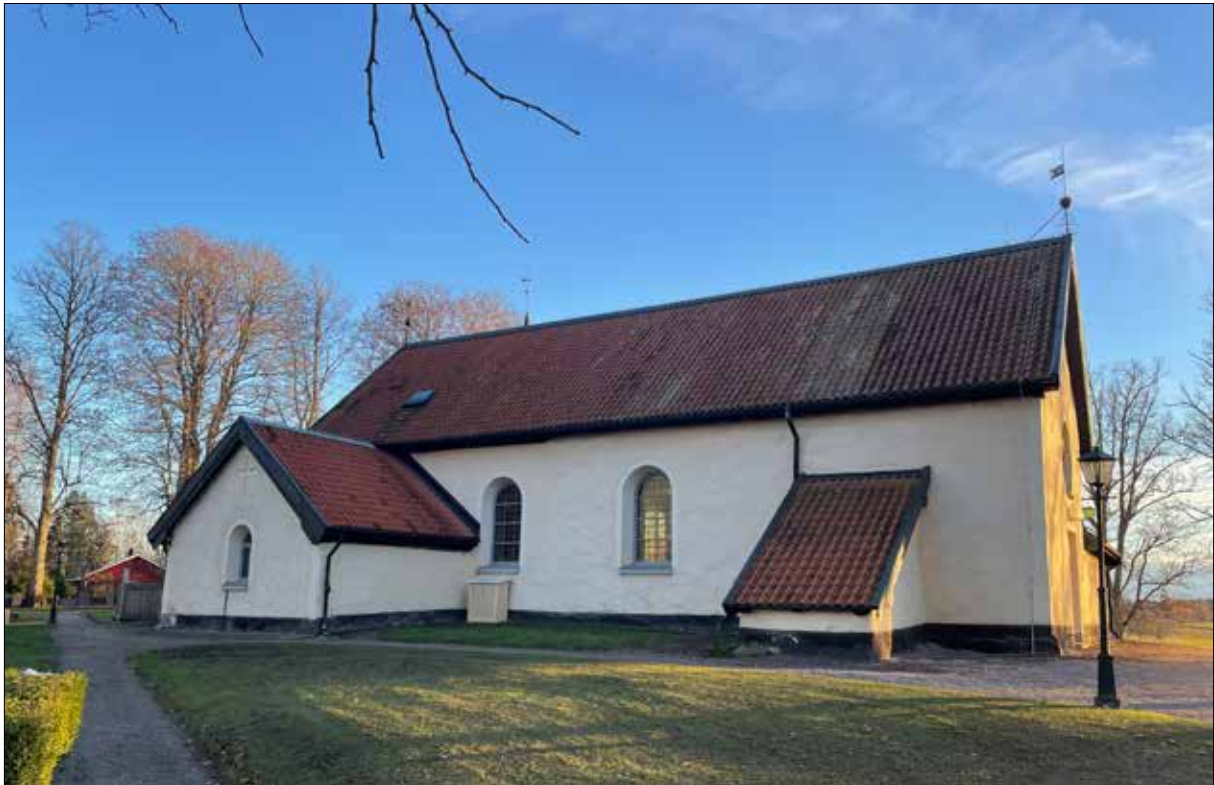
Arbetet blev bra och följer Länsstyrelsens beslut. Det har funnits en antikvarisk önskan om att utforma de interiöra skydden i exempelvis smide. Församlingen har varit eniga om att tillverka höljen av trä. Vid slutbesiktning i november 2021 konstaterades att inklädnaderna som tillverkats av trä blev bra. Totalt har fyra möten hållits och resultatet kan godkännas ur ett antikvariskt perspektiv.

Figur 17. Norra fasaden, slutbesiktning november 2021. Inklädnad i trä med plåttak.

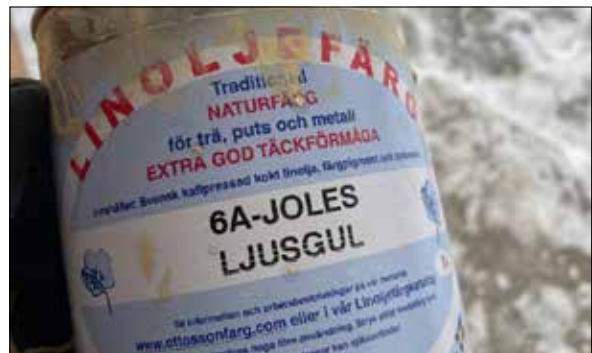
I september 2021 meddelade församlingen att skydden var på plats och slutbesiktning hölls den 12 november 2021. Skydden exteriört och interiört är tillverkade av Sven-Erik Andersson som också målat dem med linoljefärg inköpt på Nacka Byggnadsvård AB i Stockholm, fabrikat Ottossons (figur 20).

Figur 20. Använd linoljefärg.

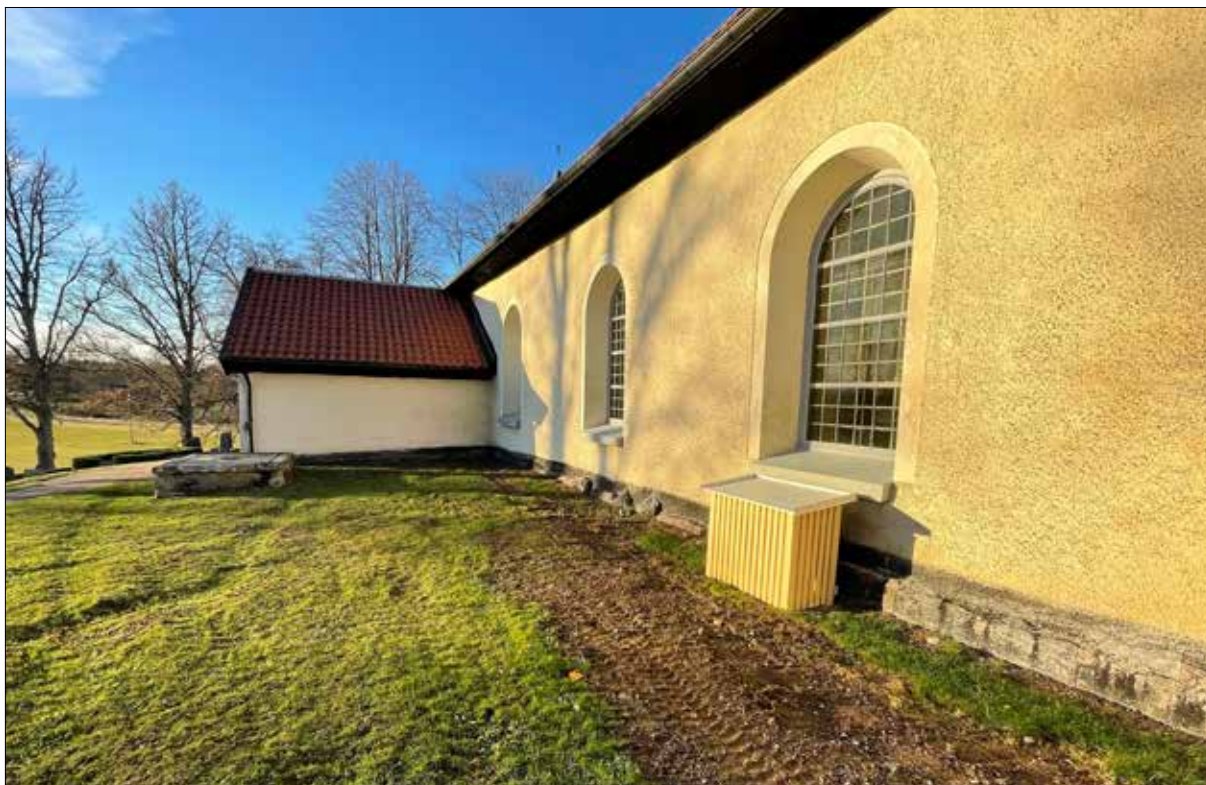
Figur 21. Södra fasaden, slutbesiktning november 2021.

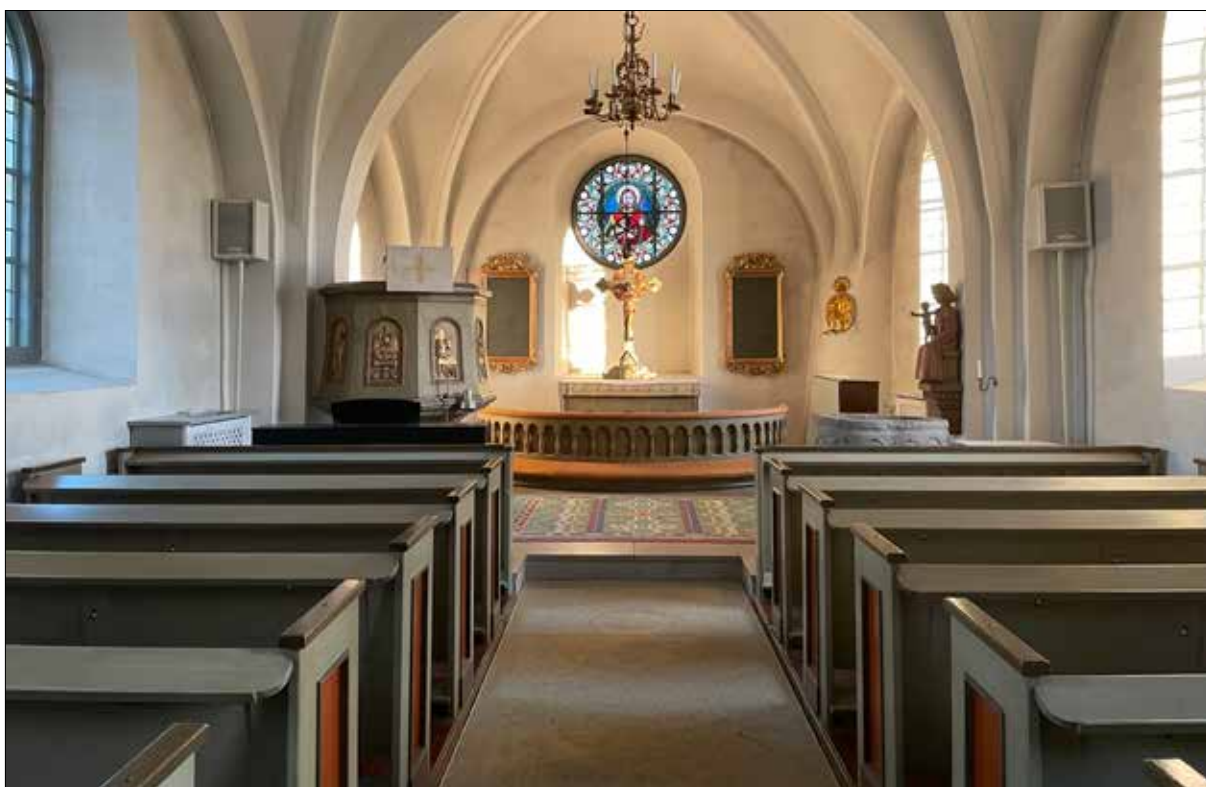
Figur 22. Utsikt mot koret, slutbesiktning november 2021. Luftvärmepumparna är på plats och inklädda med träpanel. Dessa är målade med vit och grå linoljefärg.

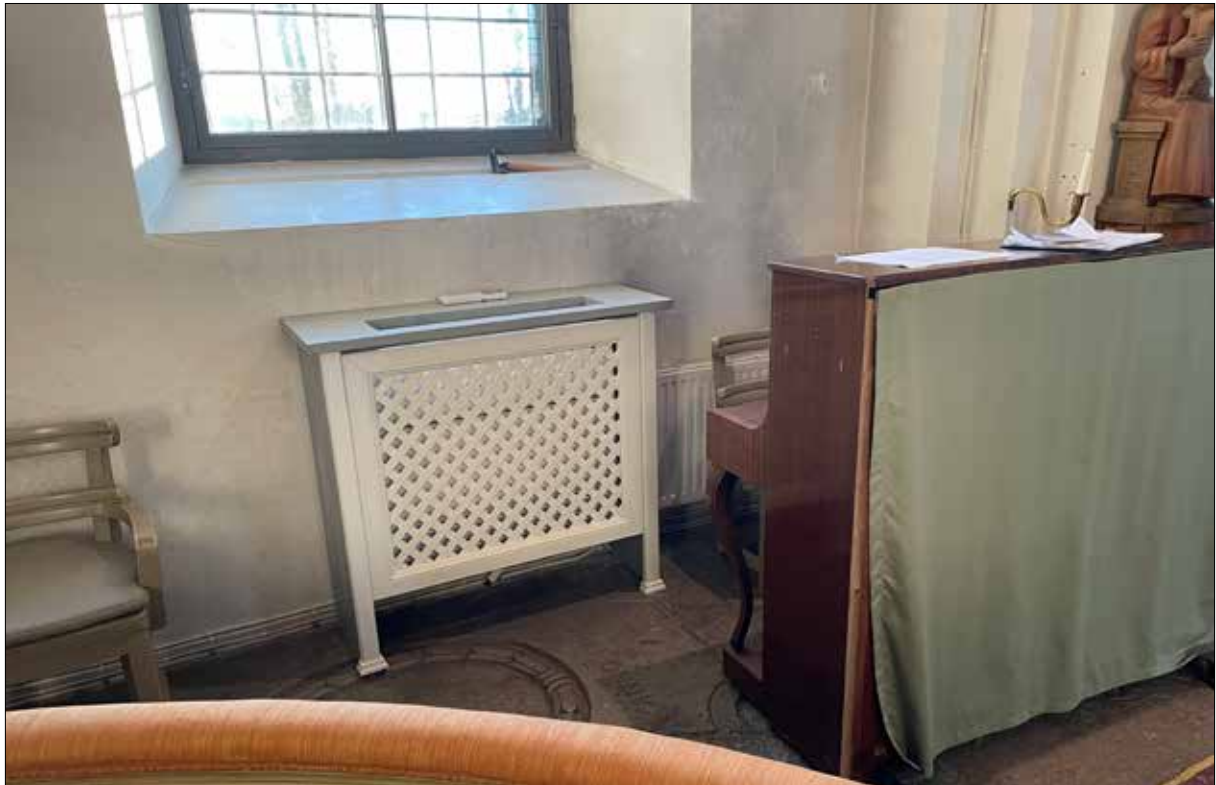
Figur 23. Luftvärmepumpen på den södra sidan.

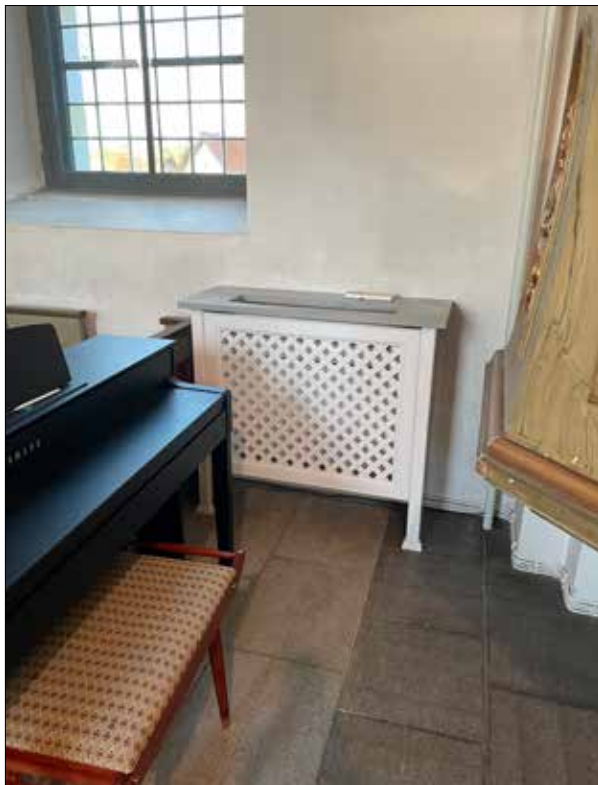
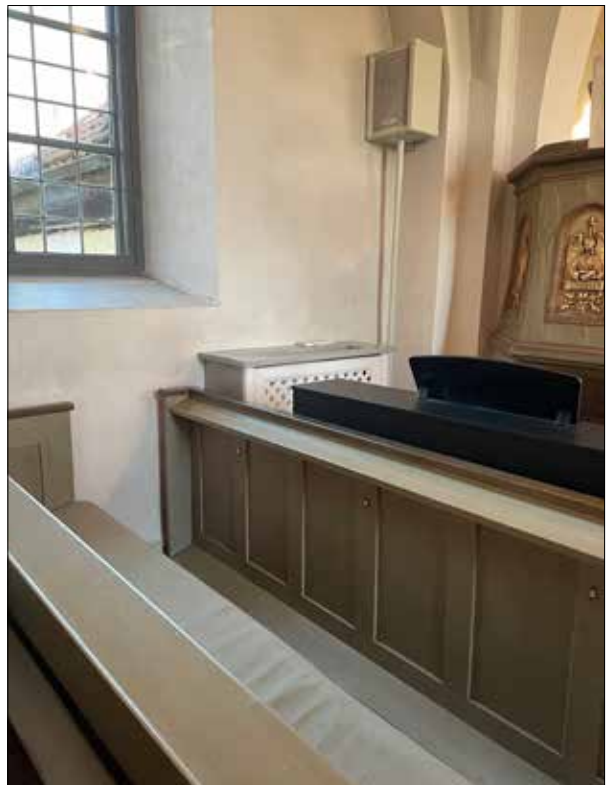
Figur 24–25. Luftvärmepumpen med placering nära predikstolen.

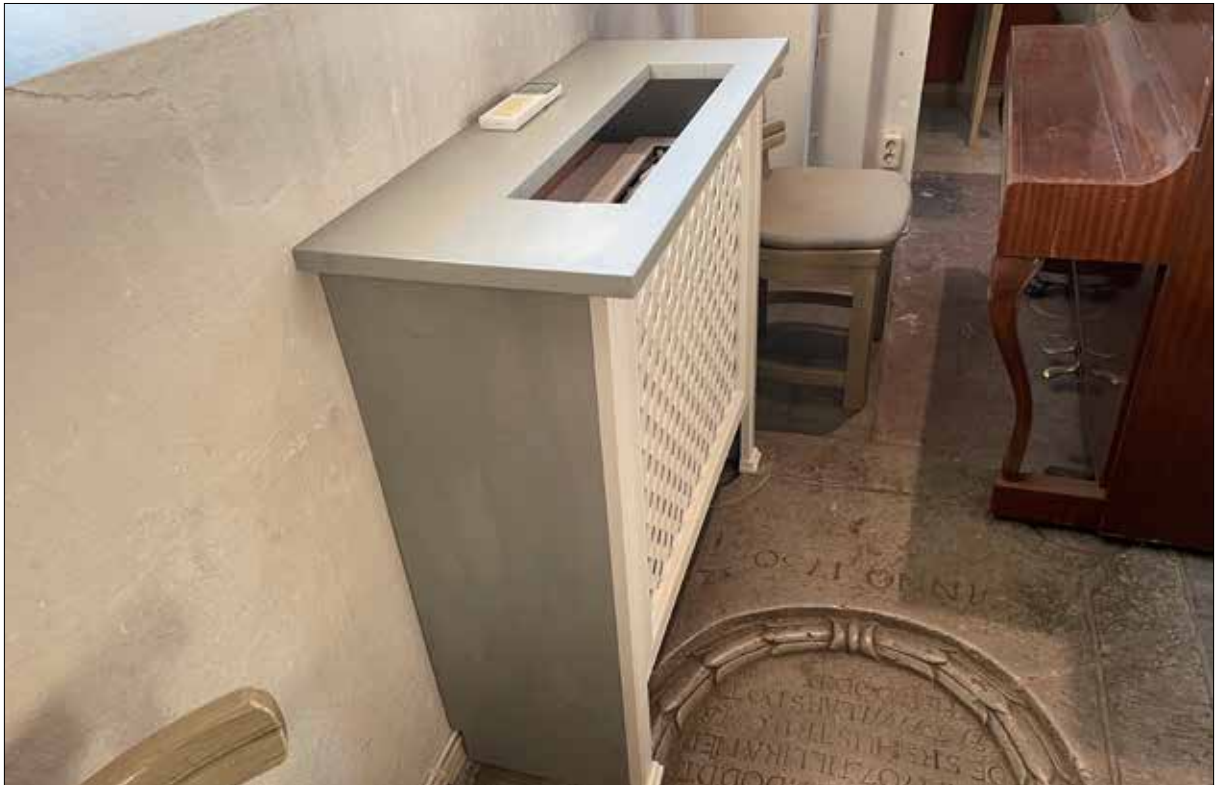
Figur 26. Detalj av sidostycke och toppskiva.

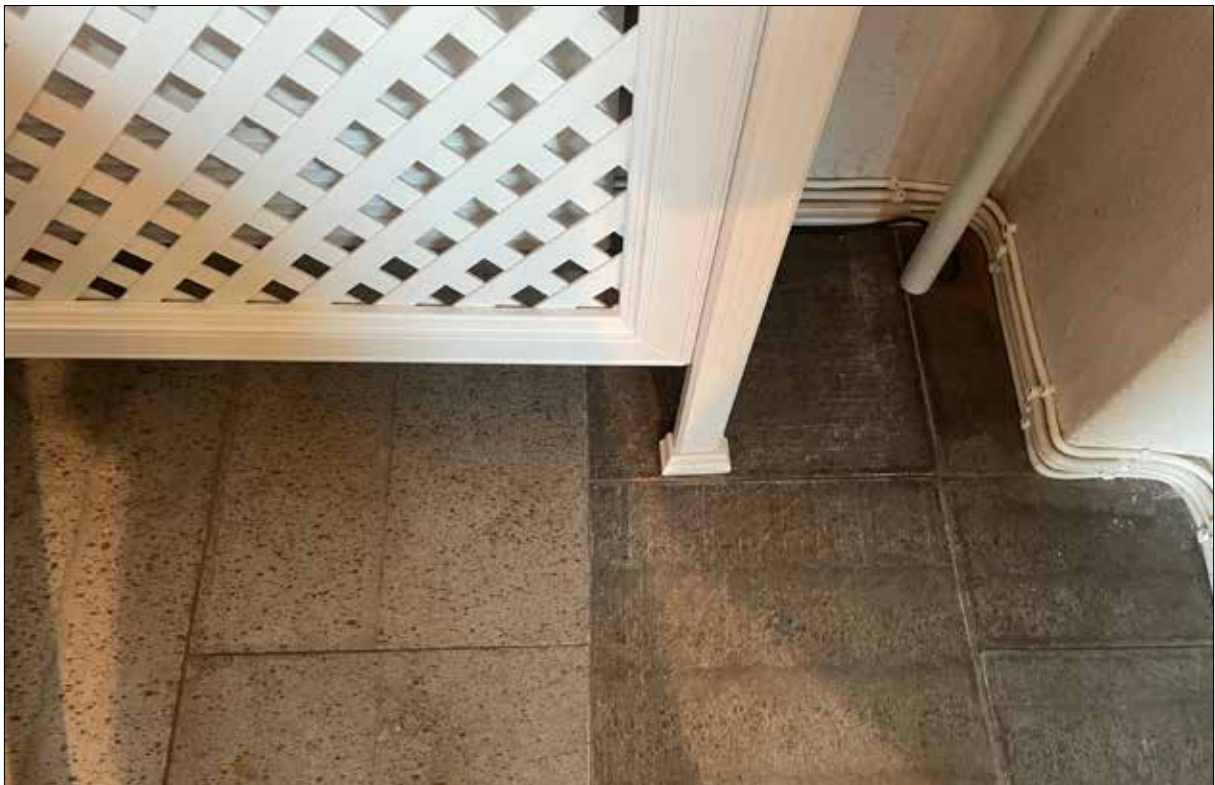
Figur 27. Detalj av fot och front.
