# Rörbyten i Kopparbergsvägen

Förundersökning i form av schaktningsövervakning

RAÄ 232  
Kopparbergsvägen, Domkyrkoesplanaden  
Västerås stadsförsamling  
Västmanland

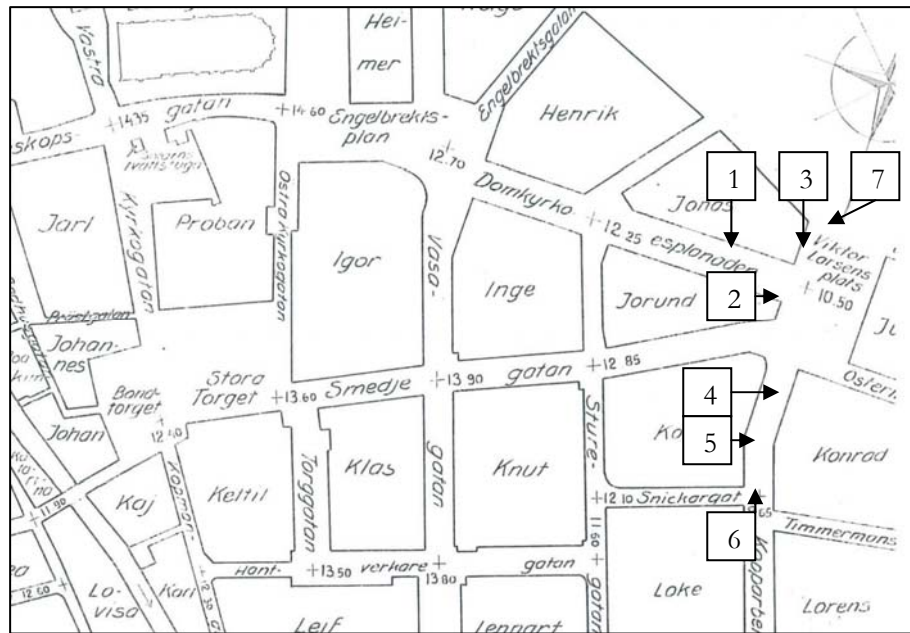
Figur 1. Schaktens numrering och placering utefter Kopparbergsvägen och Domkyrkoesplanaden. Grundkarta från Medeltidsstaden 4. Skala 1:4000.
