Ängsö slottspark

Schaktningar för VA och bergvärme

Förundersökningar i form av schaktningsövervakningar

RAÄ 4
Ängsö slott
Ängsö socken
Västmanland

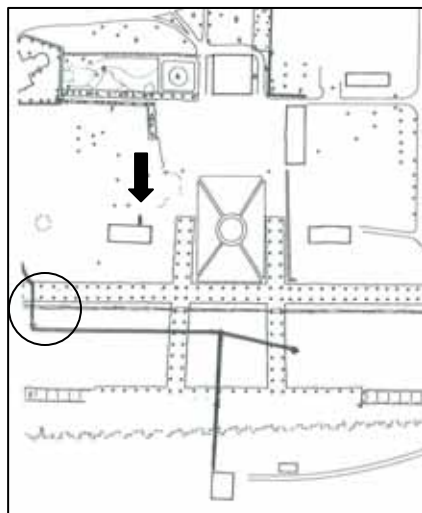
Figur 1. Schaktplan i skala 1:4000 med de båda undersökningschakten markerade med svart linje. Den nedre linjen är schaktets placering från 1999 års förundersökning. Den korta linjen vid Trädgårdsflygeln är schaktets placering från 2006 års förundersökning, markerad med svart pil (karta Västerås kommuns fastighetskontor 1963, urspr. skala 1:1000).

1999 års undersökning koncentrerade sig till vissa partier av ledningssträckningen. Schaktdjupet varierade mellan 0,3-0,6 m beroende på vilka sektioner i parken schaktet drogs. Bredden på schaktet var cirka 0,5 m. Schaktmassorna bestod av jord där vissa partier innehöll tegelflis, grus och lera. Där schaktet passerade grusgångar fanns naturligtvis gruslager. Vid ringen på figur 1 passerade schaktet en mindre kanal. Tyvärr var lagren där ordentligt omrörda varför en dokumentation i form av en profilritning inte var möjlig. Schaktets passage genom kvarteren med fruktträd påverkade bara jordlager med en liten del inblandning av tegelflis samt en och annan grusfläck.

2006 års undersökning, som skedde i samband med schaktningarna för bergvärme resulterade i en liknande lagerbild som 1999 års undersökning gav. I området fanns direkt under markytan ett 0,5 m tjockt jordlager. Under detta och i botten på schaktet fanns tegel, kalkbruk, benbitar samt sot och kol. Detta lager grävdes inte till botten, på grund av det bestämda schaktdjupet, varför tjockleken är okänd. Inga fynd tillvaratogs.
