# Arboga medeltida stadsområde

Antikvarisk kontroll invid ån

RAÄ 34  
Sämsmakaren 1  
Arboga stad  
Västmanland

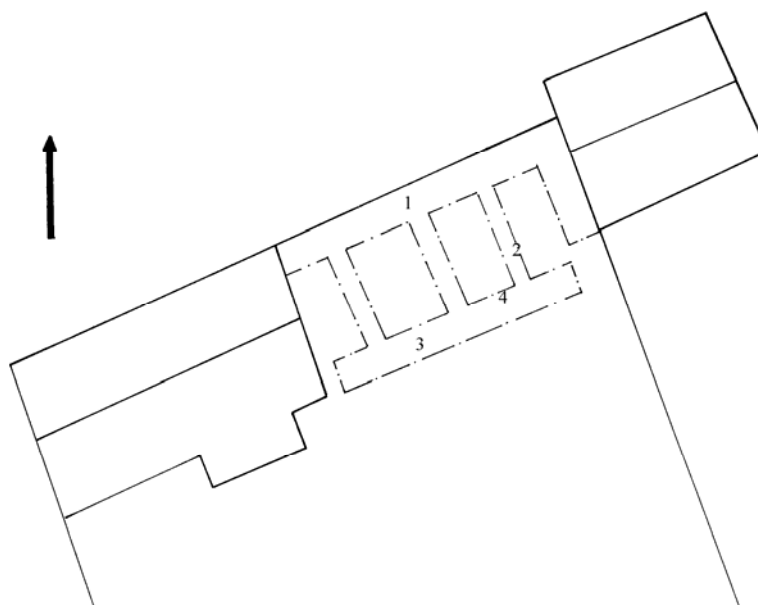
Figur 3: Schaktens lägen inom Sämskmakaren I. 1: Schakt I, 2: Schakt II, 3: Schakt 3, 4: Provgropen.

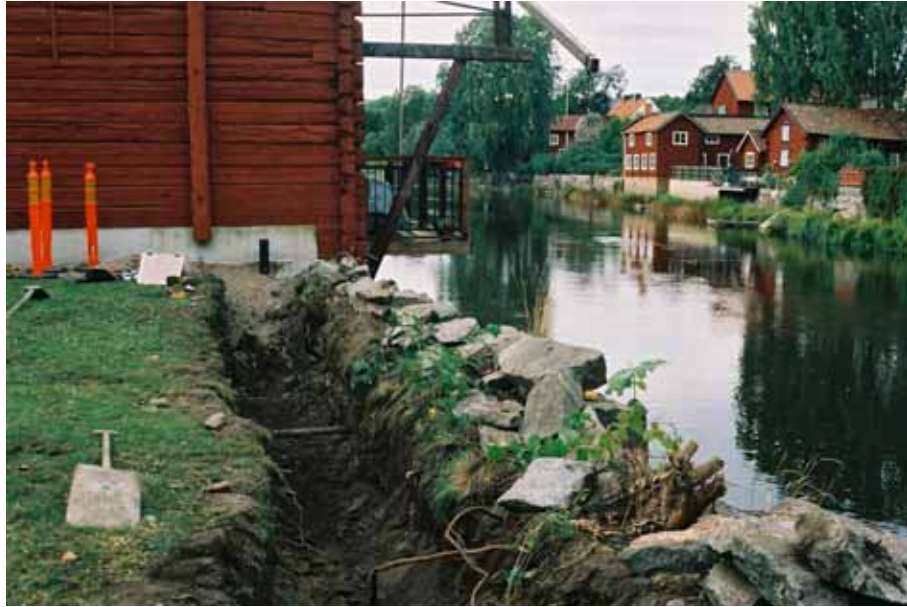
Det första schaktet låg intill ån. I detta schakt dokumenterades endast en kortare del. Mellan schaktet och vattnet finns den nuvarande stenskoningen. Schaktet grävdes till ett djup av 0,9 m och var därmed inte tillräckligt djupt för att nå genom lagerbilden och ned till den sterila marknivån.

Det nedersta och äldsta lagret (4) som framkom i schaktet bestod av raseringsmaterial, bland annat rikligt med tegel, tegelflis, små och stora stenar, kalkputs, trä och kol. En del av teglet var stortegel. Lagret grävdes inte i botten, men är minst 0,4 m tjockt. I raseringslagret hittades kakel, fajans och flintgods. I lagret fanns också fyllnadsmassor av sand. Lagret tolkas som ett raseringslager efter bebyggelse i närheten.

Raseringsmaterialet följdes av ett påfört och omrört lager bestående av gråbrun humus (2). Mellan lagren fanns en lins påförd blålera (3). Även det omrörda lagret innehöll, rikligt med tegel, träflis och småsten. Utifrån fynd av bland annat porslin och bilglas bedömdes lagret som sentida.

Figur 4: Schakt I längs Arbogaån, dokumenterat som sektion I. Fotograferat av Joakim Kjellberg 2005.

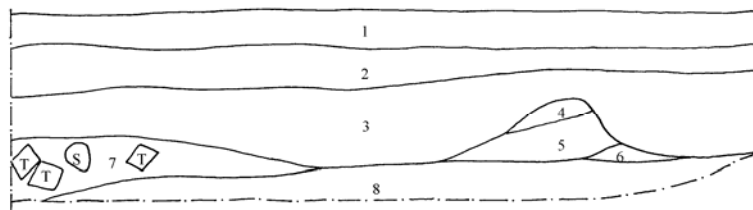
Schakt II förlades vinkelrätt mot ån och tangerar i söder provgropan. Schaktet dokumenterades i en längd av 2 m som sektion II. Schaktet var inte så djupt att det nådde genom kulturlagren och ned i steril markyta.

Det äldsta lager som dokumenterades i schaktet utgjordes av ett humöst lager (8) bestående av brunsvart sandig silt med rikligt innehåll av kol, tegelflis, träfibrer och småsten. En del fynd av flintgods och glas gjordes i lagret. Lagret bör reflektera en fas utan bebyggelse, sannolikt trädgård eller liknande.

Denna fas följdes av flera lager bestående av utfyllnad och raseringsmaterial. Några är mindre (4, 5, 6) medan ett (7) är mera omfattande och består av rödbrun sand med stort innehåll av tegelstenar, tegelkross och sten. Möjligen ska lager 4, 5 och 7 betraktas som samma. Ovanpå samtliga av dessa lager hade ett uppmot 0,4 m tjockt utfyllnadslager bestående av gråbrun sandig mylla med mycket tegelkross påförts (3). Slutligen fanns över dessa utfyllnadslager ett mera mylligt lager (2). Detta har sannolikt deponerats i syfte att utgöra gårdsyta.

Figur 6. Sektion II, mot Ö, i schakt II. Skala 1:40.

1. Grästorv.
2. Utfyllnadslager. Mörk brungrå mylla med rikligt inslag av sand och tegelkross.
3. Utfyllnadslager. Ljus gråbrun sandig mylla med rikligt av tegelkross.
4. Utfyllnad. Rödbrun sand med rikligt av tegelkross och sten. Inslag av kol och träflis, kalkbruk.
5. Utfyllnad. Rödbrun grusig sand med lera och tegelkross.
6. Utfyllnad. Sandig blågrå lera, omrörd utfyllnad.
7. Rödbrun sand med mycket tegelkross, tegelsten och sten.
8. Gårdsfas. Homogen myllig brunsvart sandig silt med rikligt av kol, inslag av tegelflis och träflis. Enstaka små stenar. Fynd av flintgods och glas.

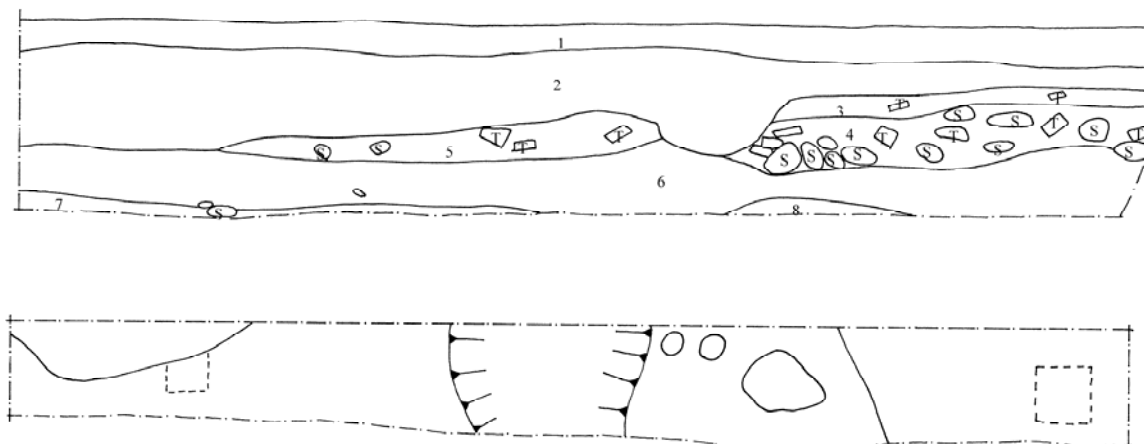
Schakt III nådde i delar ned till orörd blålera (8). I denna sterila nivå kunde en del strukturer noteras, såsom två mindre stolphål, samt en sotfläck. En del av den sterila markytan täcktes av en tunn sandlins (7).

Ovanpå den ursprungliga markytan hade ett uppemot 0,3 m tjockt omrört lager bestående av sand och mylla med inslag av kol och tegelflis påförts. I samband med undersökningen tolkades lagret som en odlings- eller trädgårdsfas (6). I sektionen noterades en nedgrävning genom detta lager. Nedgrävningen var trågformad och hade fyllts med fyllnadsmassor bestående av tegel och mindre stenar.

Denna fas skulle följas av flera utfyllnader (3, 4 & 5), samtliga bestående av sand med hög inblandning av tegel, sten, kalkbruk och lera. Två av utfyllnaderna (4 & 5) utgör sannolikt resterna efter samma äldre gårdsplan, möjligen från ca 1700. Inblandningen av tegel i dessa utfyllnader var så omfattande att de rimligen måste härröra från rivningen av en byggnad i närheten.

Över dessa rivningslager fanns ett omfattande utfyllnadslager (2) uppemot ca 0,5 m tjockt. Lagret bestod av omrörd grå mylla med stort innehåll av tegelflis och småsten.

Figur 7. Sektion III, mot S respektive botten i schakt III. De mindre strukturerna i schaktbotten tolkades som stolphål. Skala 1:40.

1. Grästorv.
2. Utfyllnadslager. Omrörd mylla med rikligt med små stenar och tegelflis. Mycket tegel. Innehöll 1900-talsmaterial.
3. Utfyllnadslager bestående av tegelskärvor och kalkbruk.

4. Utfyllnadslager. Påförda massor av sandblandad lera. Innehåller mellanstora stenar med diametern ca 0,2 - 0,3 m. Innehåller mycket tegel. Möjligen äldre gårdsplan. Utifrån materialet är den sannolika dateringen av detta lager ca 1700.
5. Fyllnadsmassor, möjligen underlag för äldre gårdsplan. Omrörd mylla med rikligt med små stenar och tegelflis.
6. Trädgårdsfas. Gråbrunt sandigt lager med omrörd mylla. Inslag av kol och tegelflis.
7. Sandlins. Gulbrun, homogen sand.
8. Orörd blålera. Sannolikt steril marknivå.

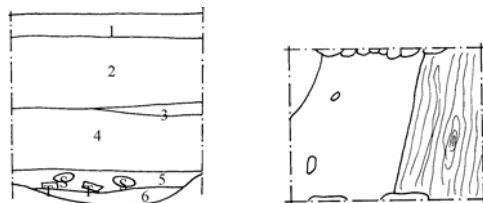
Provgropen grävdes i den del av undersökningsytan som låg längst ifrån ån. Gropen var endast 1 x 0,8 m i plan och ca 1 m djup. Den var inte så djup att den nådde genom kulturlagren och ned i steril markyta.

Det kulturlager som framkom längst ned i gropen tolkades som ett brandlager (6). Lagret bestod av brandpåverkad rödbrun kompakt lera. I lagret fanns rikligt med kol, tegel och bränd lera. I detta lager fanns de fragmentariska resterna av vad som tolkades som ett trägolv. Ett kolprov som togs ur golvresterna gav en datering till 520 +/- 35 BP, det vill säga sen medeltid. Plankan var tillverkad av tall (Vedlab rapport 0607).

Detta lager följdes av ett påfört raseringslager (5), bestående av kompakt lera med rikligt av tegelkross och sten. Även detta lager innehöll en del kol och det är rimligt att det härrör från raseringen av den brandhärjade bebyggelsen.

Lagerbilden tyder på att området efter denna rasering utgjort trädgård eller liknande (4). Fasen avtecknas i ett 0,3 m tjockt humöst, matjordsliknande lager.

Efter gårdsfasen tycks närområdet ha använts för bebyggelse igen (3). Bebyggelsefasen inleds med en sandlins med stort innehåll av tegel och kalkbruk, rimligen resterna efter byggnation i närheten.

Raseringen av denna bebyggelse avtecknas slutligen i ett 0,4 m tjockt raseringslager (2). Detta bestod till största delen av tegelkross, tegelpannor och en del sten.

Figur 8. Sektion, mot N respektive botten i provgropen. Skala 1:40

1. Grästorv.
2. Raseringslager, bestående av lerig mylla med rikligt av tegelkross, taktegel samt en del större och mindre stenar.
3. Lager avsatt av byggnadsaktivitet. Sandlins med stort innehåll av tegel och kalkbruk. Här hittades även flintgods.
4. Gårdslager, bestående av mörk brunsvart lerig homogen mylla med inslag av kol, träflis och enstaka tegelkross.
5. Raseringslager, bestående av rödbrun kompakt lera med rikligt med tegelkross och mellanstora stenar. Inslag av kol och träflis.
6. Brandlager, bestående av rödbrun kompakt lera med rikligt med kol och spridda träflis inslag av bränd lera och tegel. Innehöll resterna av ett trägolv.

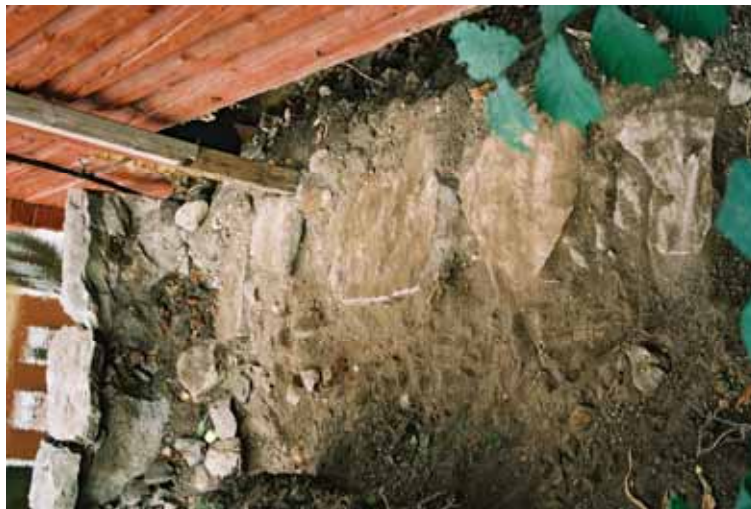
Invid en av de stående byggnaderna framkom vid schaktningen en äldre stenpackning. Konstruktionen bestod av större, flata stenar och tolkades som en syllstensrad tillhörande en äldre byggnad.

Utanför och mellan syllstenarna fanns ett raseringslager bestående av gråbrun sand med rikligt av kalkbruk och tegel.

*Figur 9. Syllstenskonstruktionen invid den stående byggnaden. Fotograferat av Joakim Kjellberg 2005.*
