Enåkers kyrka

Antikvarisk kontroll vid förändringar i vapenhuset

Antikvarisk kontroll

Enåkers socken
Uppland

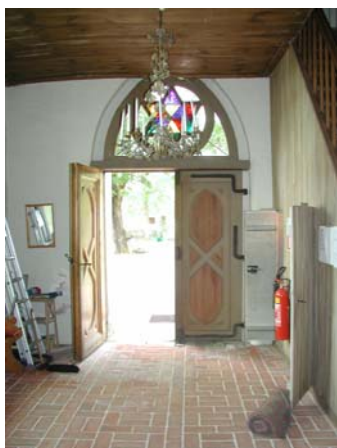
Överst t.v. Figur 5. Vapenhuset före ombyggnaden med torntrappan inbyggd samt dörrar in till elcentral och förrådsutrymme .Digitalfoto VLM.

Ytskiktet på väggen under läktartrappan hade troligen tillkommit vid renoveringen på 1950-talet, men de två bräddörrar med naror som gick till elcentral respektive förråd antydde en något högre ålder på övrig konstruktion. Även trappan var av betydligt högre ålder. Vid rivningen av den befintliga inklädningen av läktartrappan återfanns en underliggande, gammal pärlspontpanel vilken var målad i en kromoxidgrön nyans som motsvarar ca 4C-GN83 enligt Riksantikvarieämbetets linoljefärgslikare (Ca NCS 5030-G30Y), möjligen något gråare i tonen. Den nya ljusa färgsättningen motsvarar NCS 2005-Y20R. Lister målades i en något mörkare kulör. Målningen är utförd med linoljefärg.

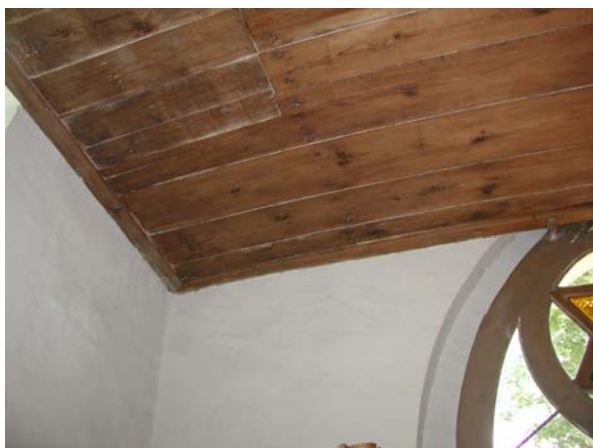
Övert t.h. Figur 6. Anslutning till tak i sydvästra hörnet där det nya förrådsutrymmet nu tillkommit. Här syns även 1950-tals inklädnaden av trappan. Digitalfoto VLM.

Eftersom kyrkans tidigare förrådsutrymme togs i anspråk för toalettbygget var man även tvungen att ersätta detta utrymme. Ett nytt förråd byggdes därför i vapenhusets sydvästra hörn. Det nya förrådet är uppfört i pärlspont upp till taket. Även dörr och lucka är tillverkade i pärlspont. Pärlsponten målades med linoljefärg i samma kulör som toaletten.

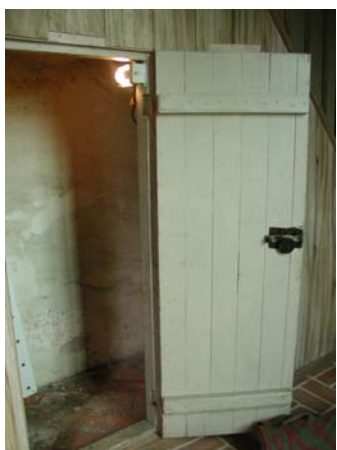
Mitten t.v. Figur 7. Dörren in till det tidigare förrådsutrymmet. Det äldre tegelgolvet ansas. Digitalfoto VLM.

Hela golvet inne i det befintliga utrymmet under trappan var före ombyggnaden belagt med ett äldre, handslaget tegel, troligen ursprungligt från byggandet av tornet 1854-55. Detta har alltså inte bytts då övrigt golv i vapenhuset lades om på 1950-talet. Detta äldre golv fick ligga kvar inne i elcentralen samt i det mindre

utrymme under trappan som även fortsättningsvis kommer att utgöra förråd. I toalettutrymmet lades ett nytt klinkergolv och det tegel som togs upp togs om hand.

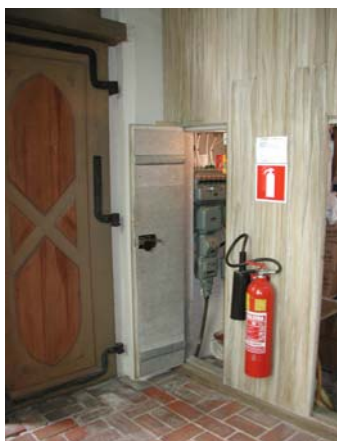
Nederst t.v. Figur 9. Dörr till elcentral. Digitalfoto VLM.

Till elcentralen och det lilla förrådsutrymmet under trappan tillverkades pärlspontdörrar. Till toaletten återanvändes en äldre spegeldörr som förlängdes något. I nederkant försågs fodret med en ”skurkloss” som avslutning mot golvet och golvlisten.

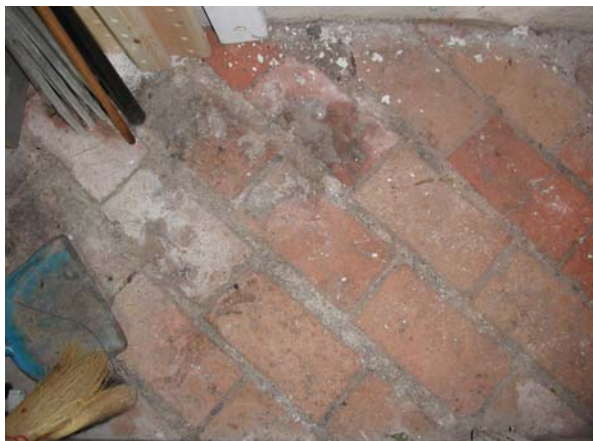
Nederst t.h. Figur 10. Äldre tegelgolv i det tidigare förrådsutrymmet. Digitalfoto VLM.

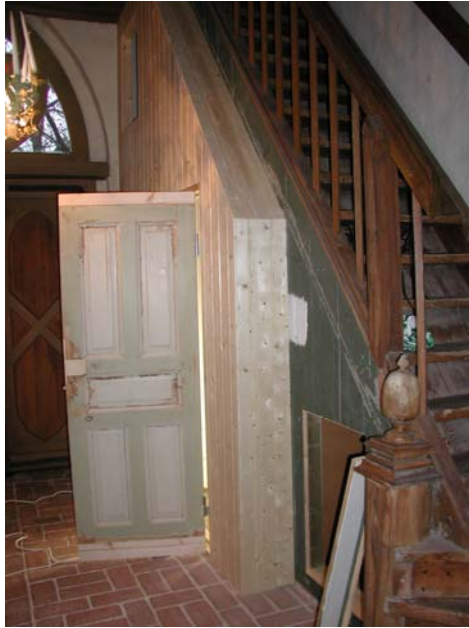
Figur 11. Utbyggnad av trappunderbyggnad för att få större yta. Digitalfoto VLM.

Den äldre pärlspontpanelen bevarades på den yta som ligger kvar i liv med trappan. Ny pärlspont med samma bredd som befintlig användes till den utbyggnad som gjordes för toaletten.

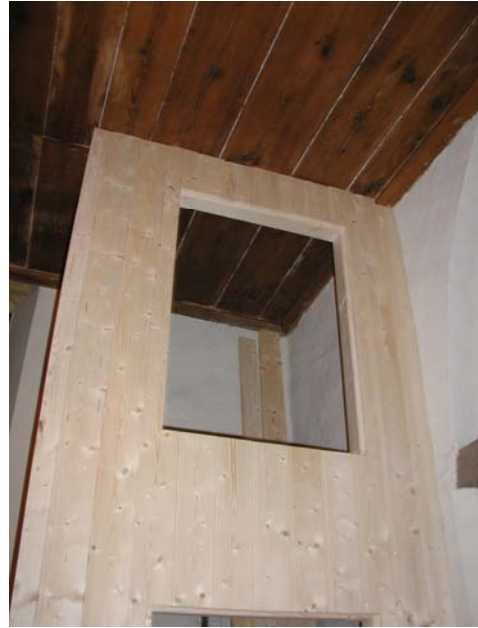
Figur 12. Anslutning mot tak för förrådsutrymmet. Tidigare taklist finns kvar utan ingrepp. Digitalfoto VLM.

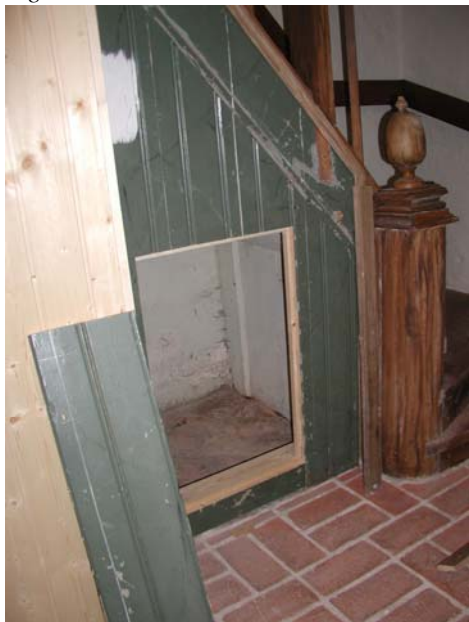
Figur 13. Äldre pärlspontpanel med kromoxidgrön färgsättning. Lucka upptagen för att kunna utnyttja utrymmet för förvaring. Digitalfoto VLM.

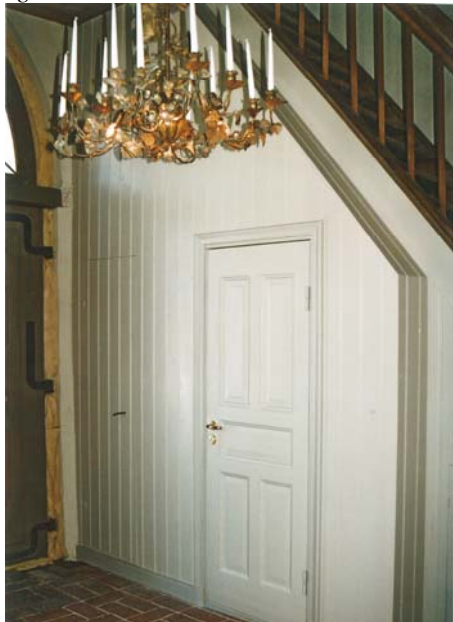
Figur 14. Färdigställd utbyggnad för toaletten. Foto: Kulturmiljövård Mälardalen.

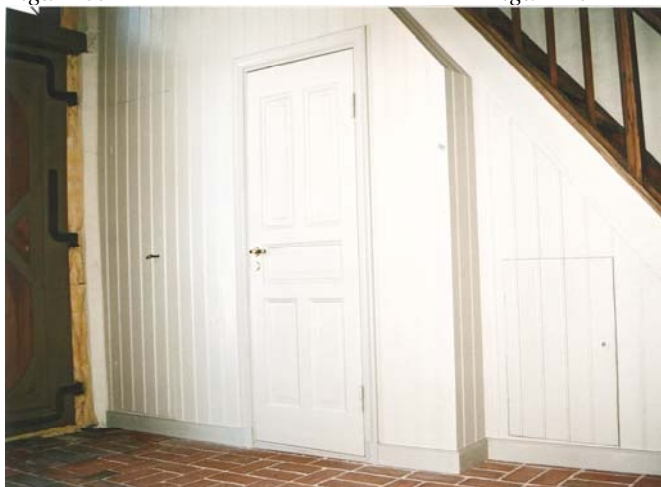
Figur 15. Färdigställd utbyggnad med äldre spegeldörr. Foto: Kulturmiljövård Mälardalen.

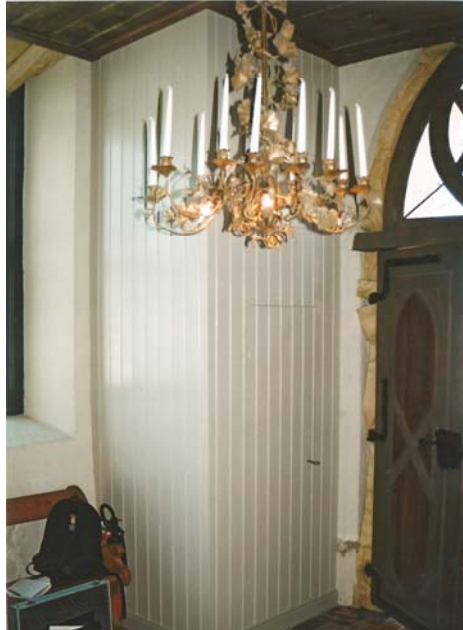
Figur 16. Nybyggt förrådsutrymme. Foto: Kulturmiljövård Mälardalen.

Cirka 15 cm lämnades fram till fönstret för att inte förstöra omfattningen kring fönstret.

Åtgärderna är gjorda på sådant sätt att man på ett enkelt sätt skall kunna ta bort förrådet för att återställa rummet i framtiden om så önskas.

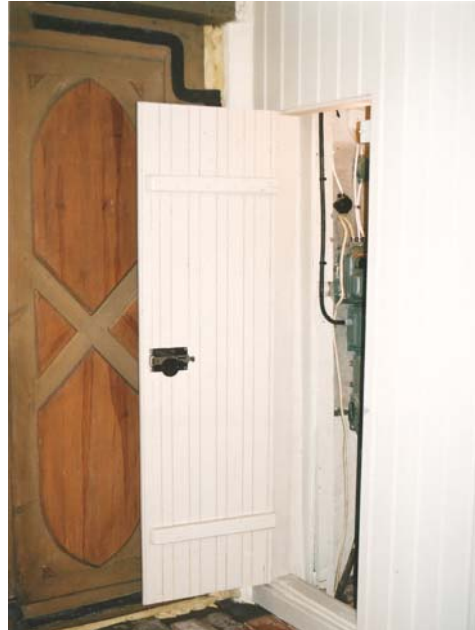
Figur 17. Ny dörr till elcentral tillverkad av pärlspont med naror och återanvänt lås. Foto: Kulturmiljövård Mälardalen.
