Väg 68, delen Norberg-Avesta

Sentida lämningar

Utredning, etapp 1

Norbergs socken
Västmanland

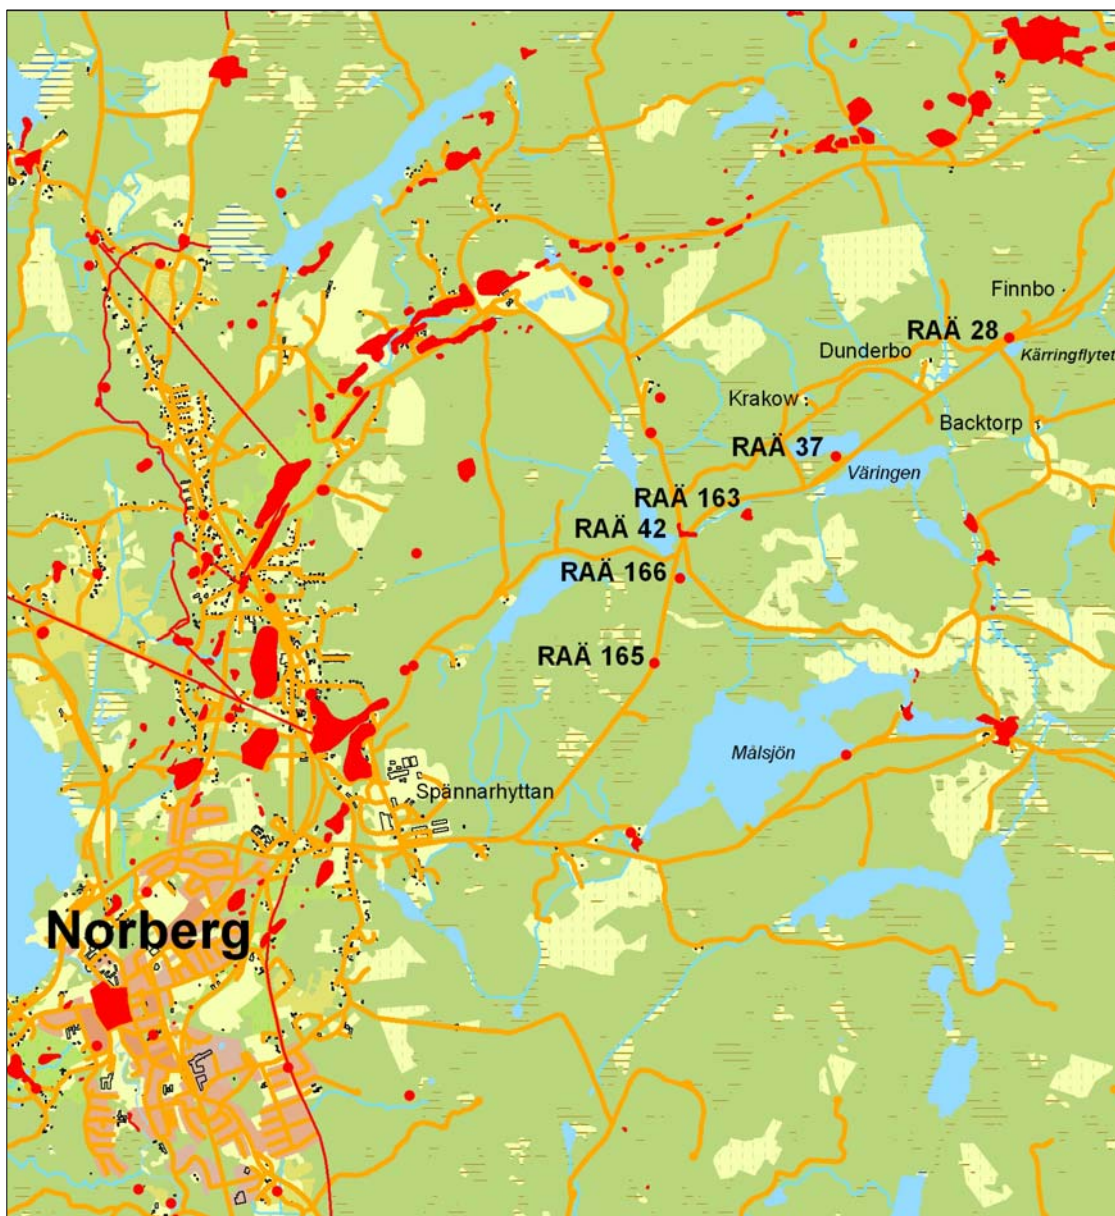
Figur 2. Fornlämningarna i den sydvästra delen av utredningsområdet, endast de belägna inom utredningsområdet eller nära vägen är numrerade enligt Fornminnesregistret. Utdrag ur den digitala fastighetskartan. Skala 1:50 000.

Fornminnesregistret redovisar sex fornlämningar som ligger i direkt anslutning till vägsträckan (se figur 2). Samtliga är av sentida slag och utgörs av vägstenar (RAÅ 28, 165), en gravplats från 1700-tal (RAÅ 37), en torplämning, *Tuntorpet*, med en husgrund och stenröjda ytor (RAÅ 166), *Härads* gamla bytomt med två husgrunder och en källare, allt inom en stenröjd yta (RAÅ 163) samt lämningar efter *Härads hytta* bestående av en slaggvarp och ett område med sotig mylla (RAÅ 42).

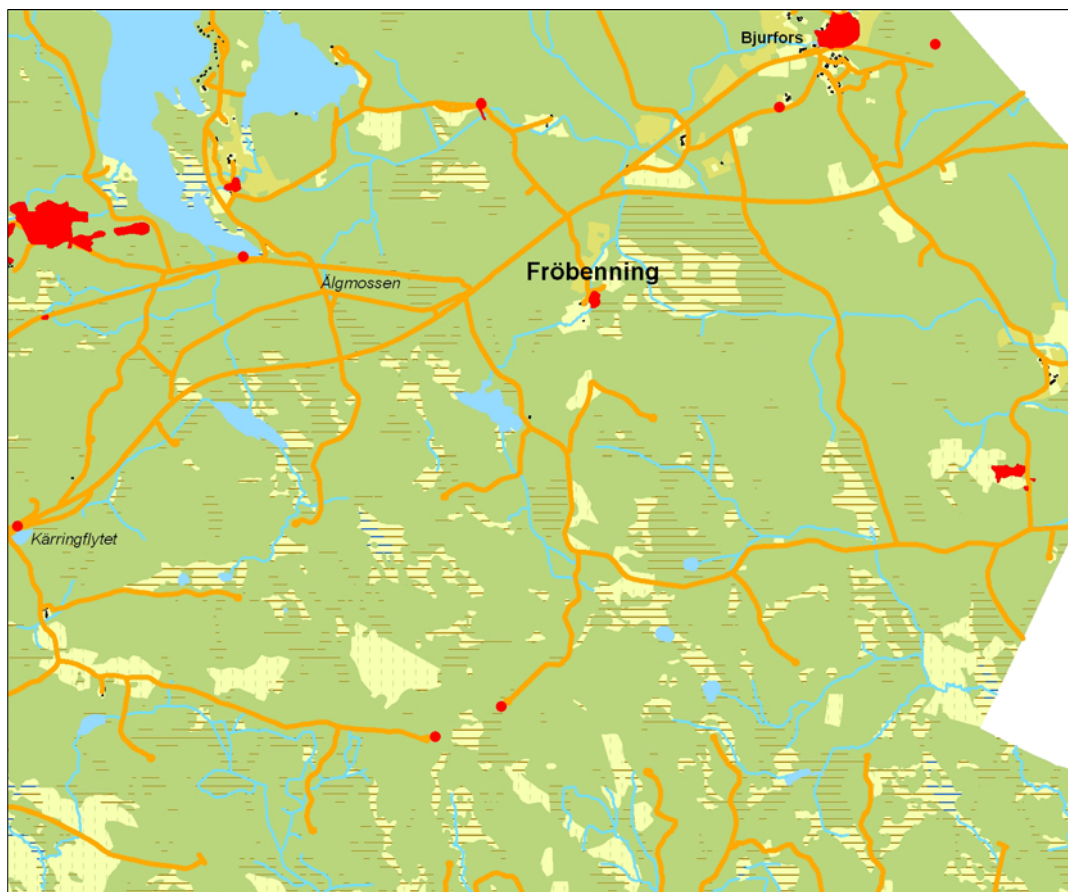
Figur 3. Fornlämningarna i den nordöstra delen av utredningsområdet. Det finns inte någon registrerad fornlämning inom utredningsområdet eller nära vägen. Utdrag ur den digitala fastighetskartan. Skala 1:50 000.

I området i övrigt, företrädesvis ett gott stycke norr om vägen, redovisar Fornminnesregistret en stor förekomst av sentida lämningar, främst i form av gruv- och hyttlämningar. Samtliga ligger dock på ett stort avstånd från utredningsområdet och berörs därför inte av vägbygget.

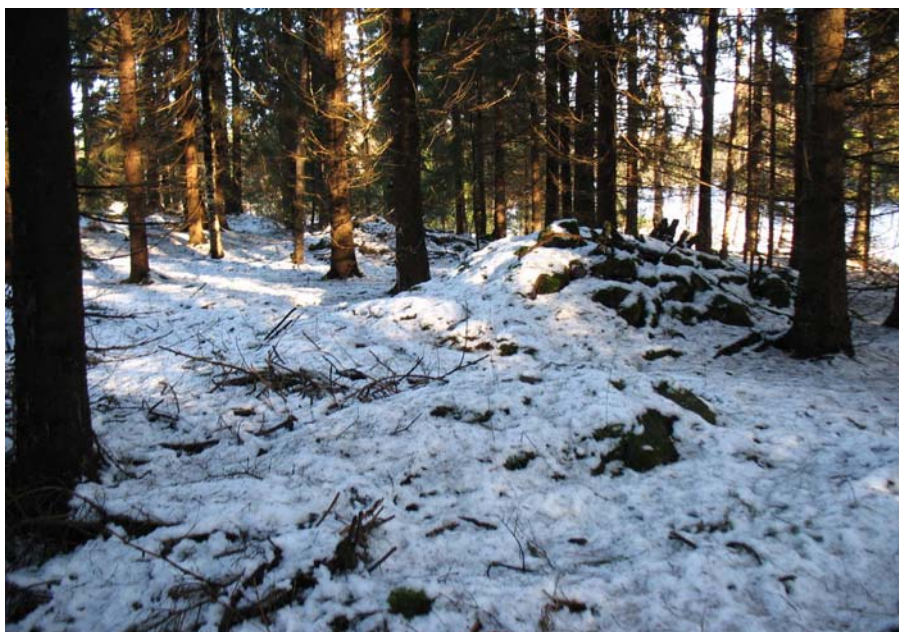
Fotografi 2. Ett av röjningsrösen inom objekt A. Foto från SV, Jan Ählström.

Det 30x25 meter stora området ligger på den västra sidan av vägen drygt 10 meter från viltstängslet, det vill säga på gränsen till utredningsområdet. Inom en dikesomgärdad till synes stenfri yta är två röjningsrösen belägna. Rösena är ovala och strax över 5 meter långa och 1 till 2 meter breda och strax under metern höga. Stenarna är runt 0,5 meter stora och övermossade. Området är karterat som åker på 1907 års ekonomiska karta.

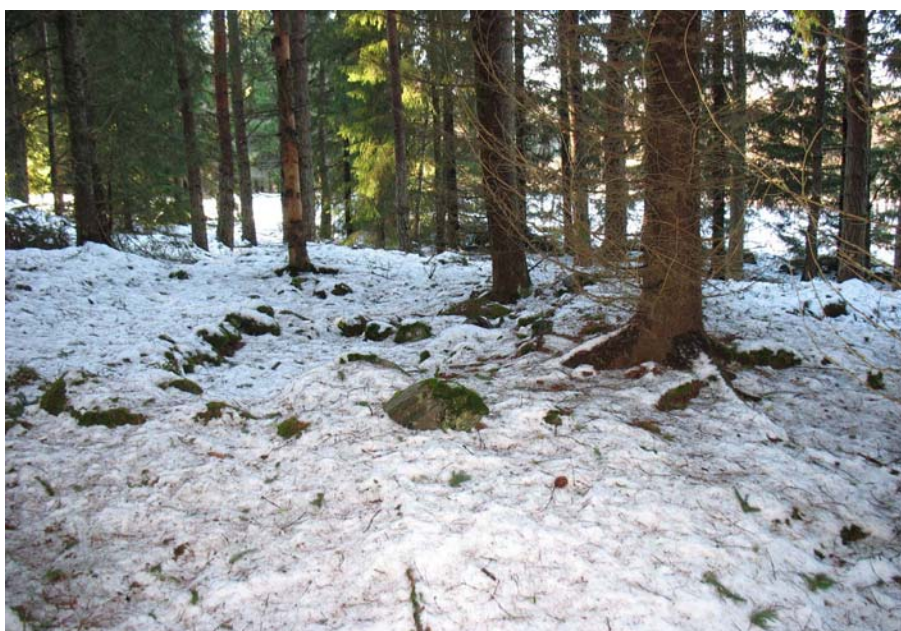
Fotografi 3. Platsen för husgrunden inom objekt E, stenarna som markerar källaren syns i bildens vänstra kant. Foto från SSV, Jan Åhlström.

Det finns en avgränsbar husgrund som är 12x6 meter stor (Ö-V) och består av en syllstensgrund med en inre källare vilken är synlig som en 5x4 meter stor stenram. I den västra långsidan syns ett ca 4x1 meter stort och 0,8 meter högt spismursröse. Direkt väster om husgrunden finns ett 4x3 meter stort och 1,5 meter djupt rostningsbåsar. Direkt väster om rostningsbåset finns en ca 20 meter lång (NV-SÖ) väg. Femton meter i sydöstlig riktning finns ytterligare ett 7x4 meter stort och 1,5 meter djupt rostningsbåsar. I marken runt husgrunden och rostningsbåsen är ytterligare 3-4 spismursrösen utan synlig byggnadslämning belägna. Norr och sydöst om hyttlämningarna finns områden med röjningsrösen och stenfria ytor. Dessa områden utgör troligtvis delar av den åkermark som är angiven på 1761- och 1907 års kartor.

KM anser att det krävs ytterligare antikvariska insatser i området runt Härads hytta inför vägbygget. Det kan inte uteslutas att det i området finns ytterligare lämningar som inte är synliga i markytan. För att undersöka det krävs en förundersökning varvid sökschakt grävs. Det markområde som skall tas i anspråk kommer att vara mycket smalt (endast upp till 6 meter) och lämningarna kommer, av utredningsresultatet att döma, endast att beröras i en mindre omfattning. Inventeringen gjordes under dåliga förhållanden med snötäckt mark vilket innebar att eventuella flacka anläggningar undgick upptäckt. Utredningen har ändå visat att området är mer komplext än vad som framgår enligt fornminnesregistret. KM anser därför att det i samband med en förundersökning bör genomföras en kartering av hyttområdet samt en fördjupad inventering inriktad mot ytterligare hytt- och kolningslämningar i omgivningarna. På så sätt tillvaratas och fördjupas kunskapen om järnhanteringen vid Härad.

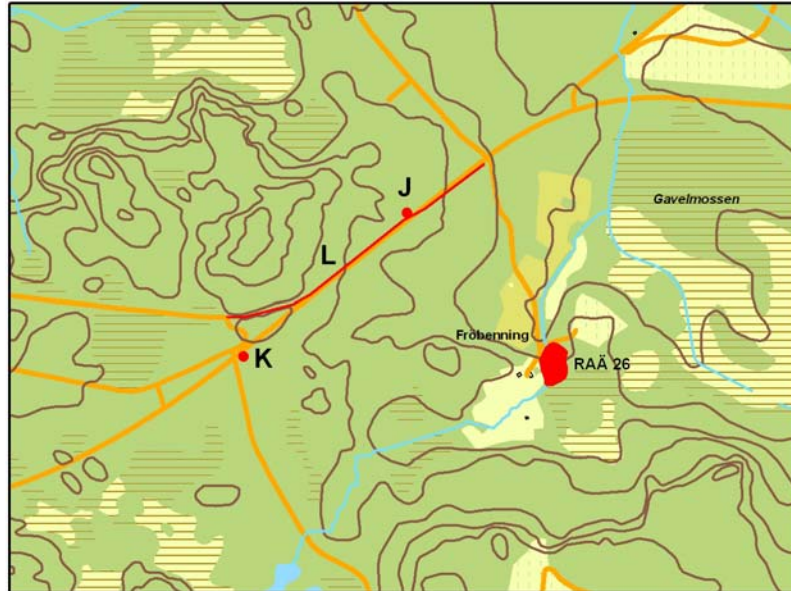
Figur 8. De nypåträffade lämningarna vid Fröbenning angivna med bokstäver. Utdrag ur digitala Fastighetskartan. Skala 1:20 000.

Utmed denna sträcka påträffades tre lämningar, en järnvägsbank, en kolbotten och ett möjligt gränsröse (se figur 8).

De övriga påträffade lämningarna kräver inte några ytterligare antikvariska åtgärder i de fall de skulle komma att beröras av vägbygget. Det är Länsstyrelsen i Västmanlands län som äger beslutet i frågan.

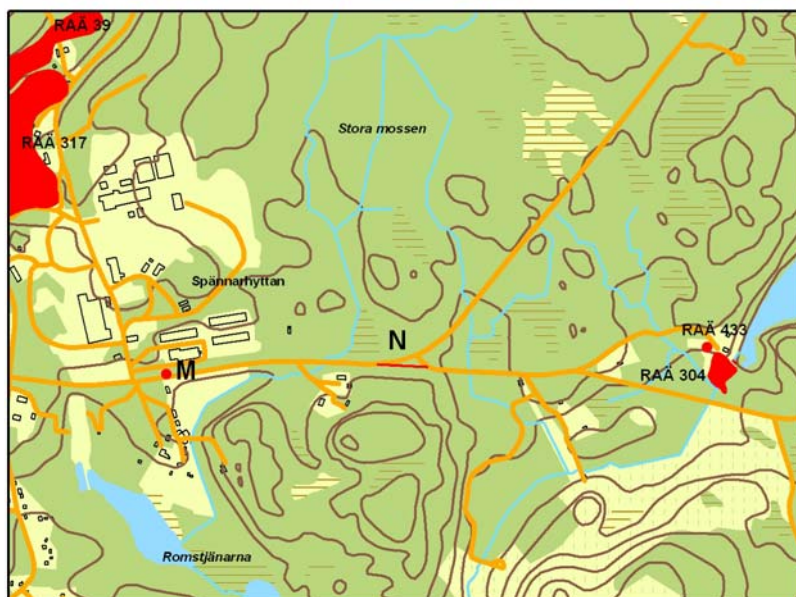
Figur 9. De nypåträffade lämningarna vid Spännarhyttan angivna med bokstäver. Utdrag ur digitala Fastighetskartan. Skala 1:20 000.

På den norra sidan av vägen ligger en jordkällare inom vägområdet (se figur 9, och foto 4). Jordkällaren vars vägg är uppförd i slaggsten kan troligtvis knytas till den bebyggelse som finns angiven på 1907 års ekonomiska karta.

På den södra sidan av befintlig väg löper en ca 100 meter lång sträcka (Ö-V) av en äldre vägsträckning. Vägen kan identifieras på 1907 års karta.

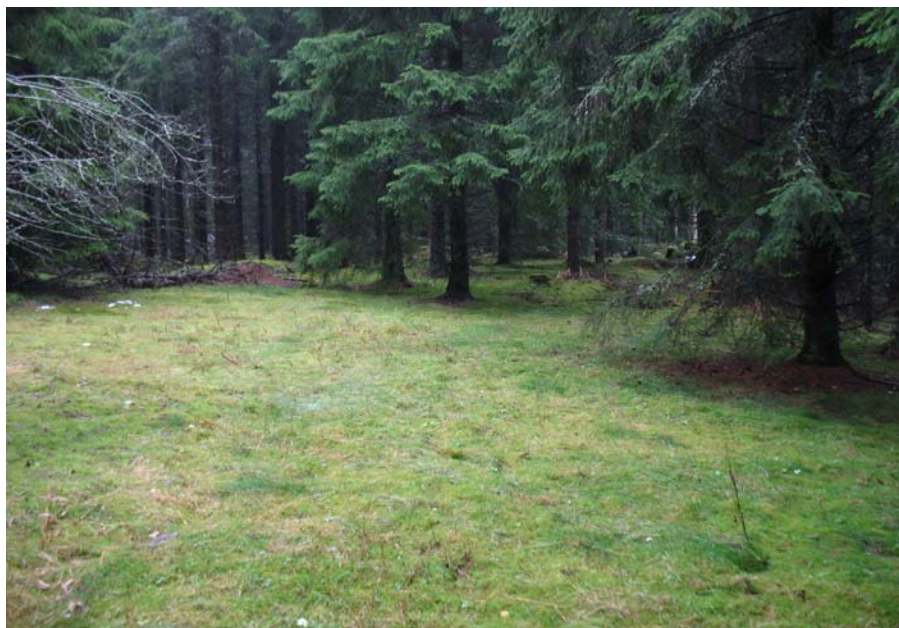
Fotografi 5. En röjd yta inom objekt H öster om Härads hytta. Foto från Ö, Jan Åhlström.

Ett stycke öster om platsen för Härads hytta, på vägens norra sida, finns ett område med röjningsrösen och stenfria ytor. Området är 80x30 meter stort (SV-NÖ) och det förekommer 7 röjningsrösen och 1 höjdrygg med en stor mängd påförd sten. Rösena ligger mellan 10 och 20 meter från viltstängslet. Området kan identifieras både på 1761 års karta och på 1907 års ekonomiska karta så som uppodlat.
