# Kristiansborgsbadet i Västerås

## En karakterisering

Dokumentation

**Kristiansborgsbadet 1**  
**Västerås domkyrkoförsamling**  
**Västmanland**

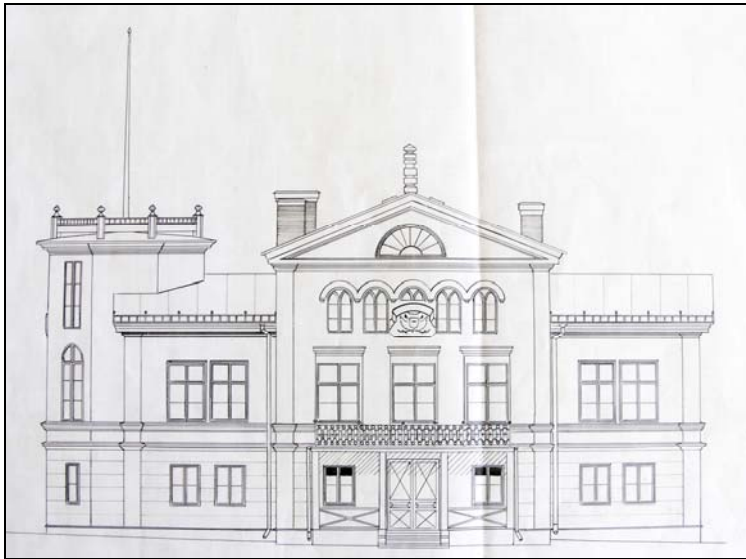
Figur 3. Uppmättningsritning från 1950-talet av Kristiansborgs gamla huvudbyggnad, södra fasaden. Ritningen förvaras på Västerås stadsarkiv.

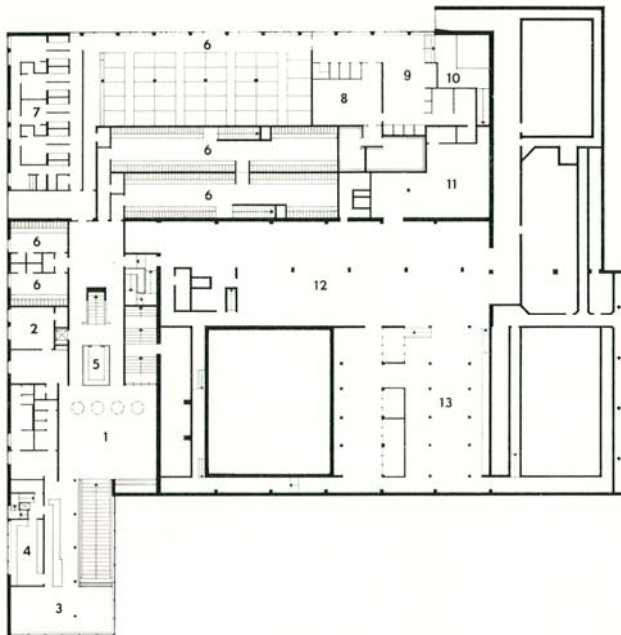
Figur 4. Ursprunglig planlösning på bottenplan. Ur: *Arkitektur nr 3 1963.*

1. Vestibul
2. Föreståndare
3. Kafé
4. Kök
5. Kassa
6. Omklädningsrum
7. Karbad
8. Varmrum
9. Tvagningsrum
10. Svalningsrum
11. Apparatrum
12. Maskinhall
13. Pumprum och serviceutrymmen

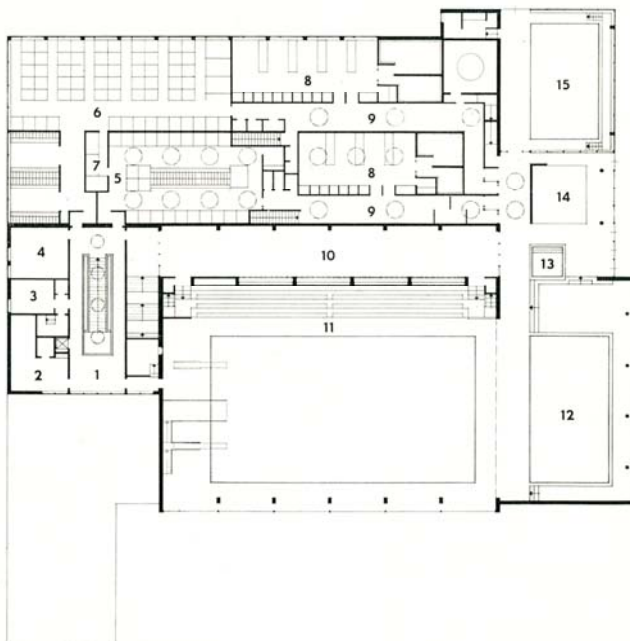
Figur 5. Ursprunglig planlösning på övre plan. Ur: *Arkitektur nr 3 1963.*

1. Övre hall.
2. Materialrum
3. Funktionärsrum
4. Lunch- och pressrum
5. Omklädningsrum, damer
6. Omklädningsrum, herrar
7. Vilhytter
8. Tvagningsrum
9. Torkrum
10. Motionshall/garderob/foajé
11. Simhall
12. Barnbassäng
13. Plaskbassäng
14. Rekreatjonsrum
15. Undervisningsbassäng

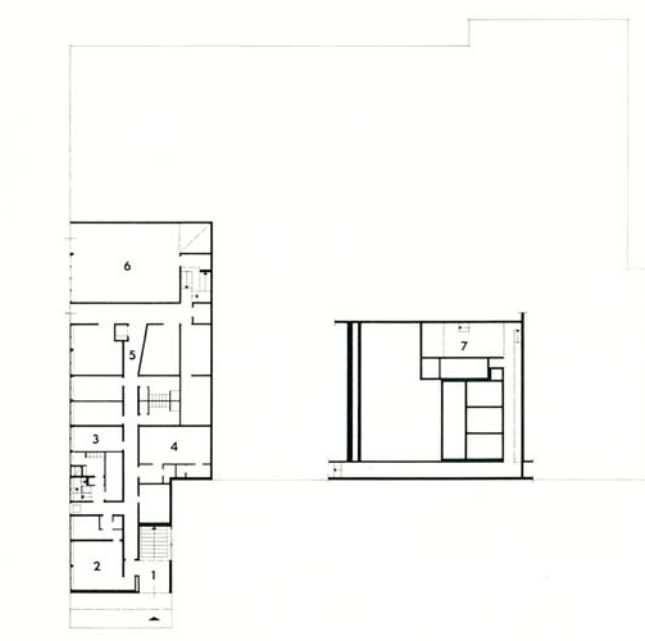
Figur 6. Ursprunglig planlösning källarplan. Ur: Arkitektur nr 3 1963.

1. Entré
2. Rakstuga
3. Sekretariat
4. Klubbrum
5. Korridor
6. Verkstad
7. Pumprum och serviceutrymmen under bassängen.

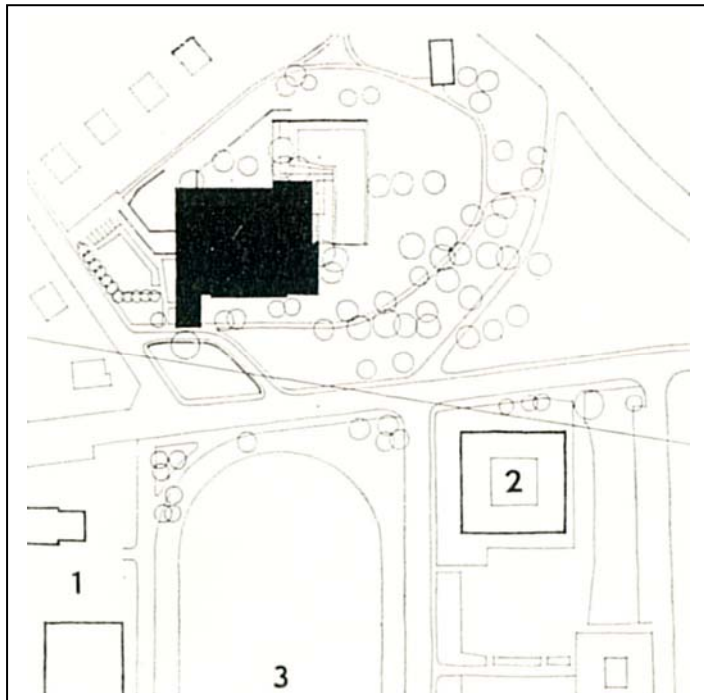
Figur 7. Ursprunglig situationsplan. Ur: Arkitektur nr 3 1963.

1. Högstadieskola
2. Praktisk realskola
3. Arosvallen

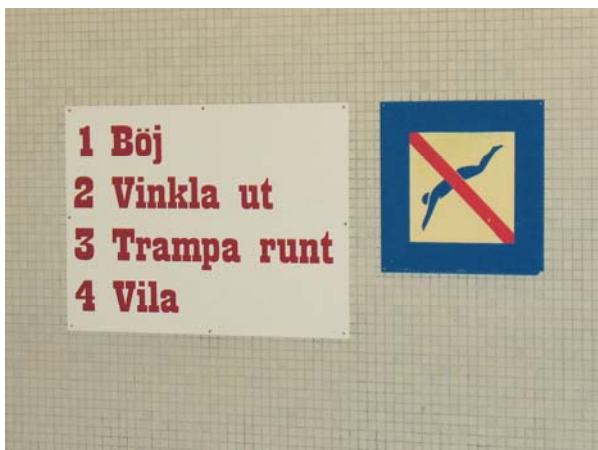
Figur 8. Skyltar vid undervisningsbassängen. Observera även att väggen är klädd med mosaik.

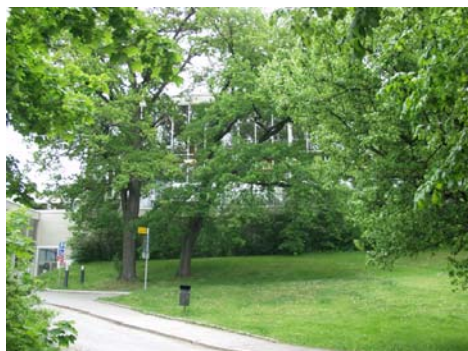
*Figur 11. Badhusets stora glasade fasader speglar grönskan och gör samtidigt att man får en nära kontakt mellan ute- och innemiljö.*

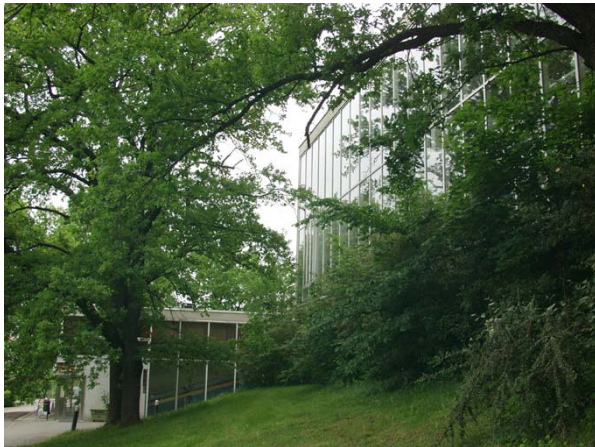
Figur 15. Västra fasaden, med den stora bassängen innanför, är nästan helt uppglasad.

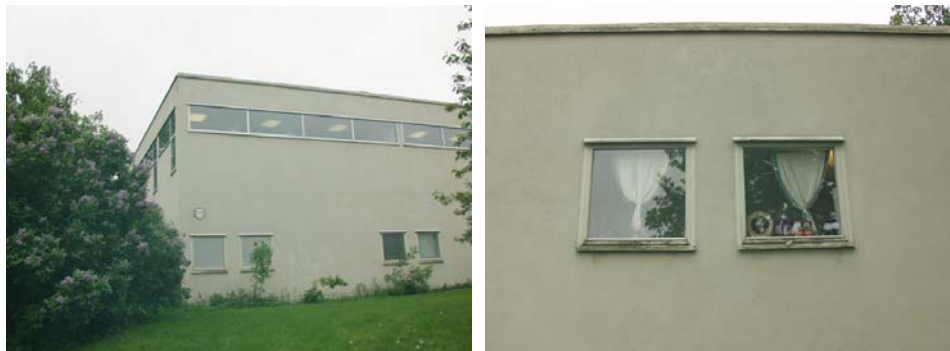
Figur 19. Norra fasadens östra del med ett långt smalt fönsterband högt placerat.  
 Figur 20. Fönster med träbågar på norra fasadens västra del.

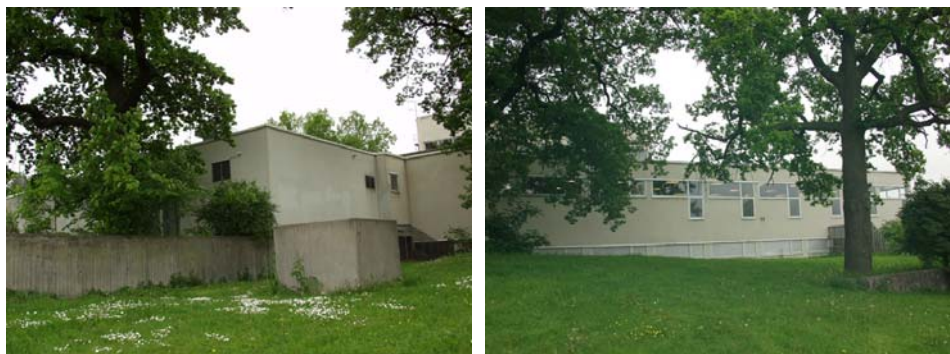
Figur 21. Östra fasaden, anslutning till den tillbyggda byggnadsdelen.  
 Figur 22. Östra fasaden med ett långt smalt fönsterband som bryts av vertikala fönster.

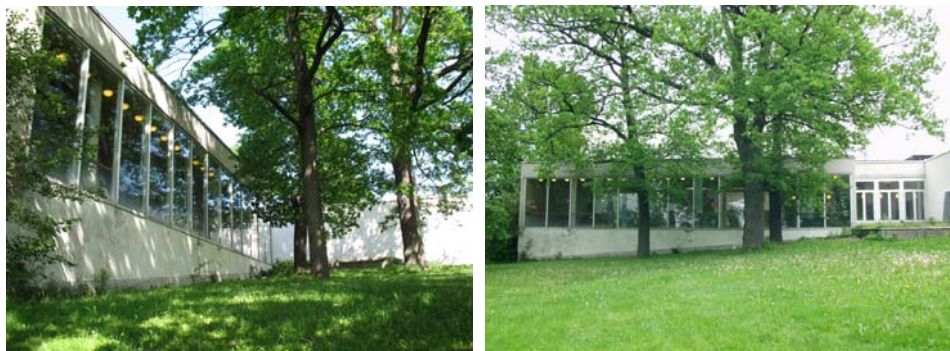
Figur 23. Södra fasaden med stora glasade ytor in mot barnbassängen.  
 Figur 24. Södra fasaden. I bildens högra del anas rester från den gamla solterrassen.

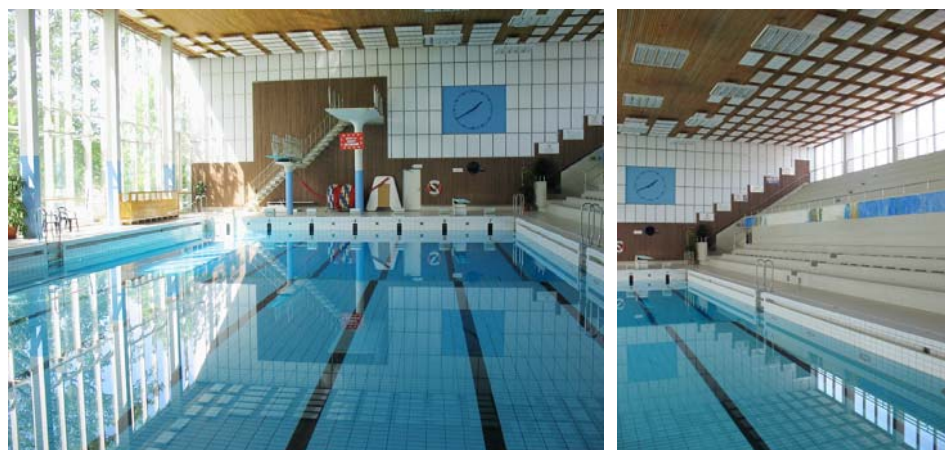
Figur 35. Stora bassängen mot hopptorn och svikter. Bakomvarande vägg var ursprungligen klädd med mosaik men täcks idag med träpanel och akustikplattor.

Figur 36. Stora simbassängen och läktaren. I trätaget är akustikplattor uppsatta.

Den stora bassängen är idag klädd invändigt med klinker. I originalutförandet var bassängen klädd invändigt med kakel, men efter att glasyren på kakelplattorna börjat spricka byttes materialet. Runt om bassängen går en låg skvalpränna klädd med vit mosaik. Bassängen är försedd med undervattensbelysning. Vid den djupare delen av bassängen finns ett fem meter högt hopptorn samt två svikter på tre respektive en meters höjd.

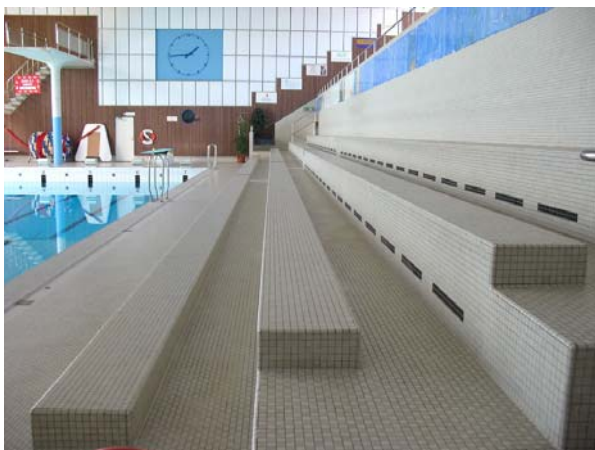
Figur 43. Läktaren med uppböjda sittplatser är helt täckt med mosaik. I framkant av sittplatserna finns ventilationsöppningar.

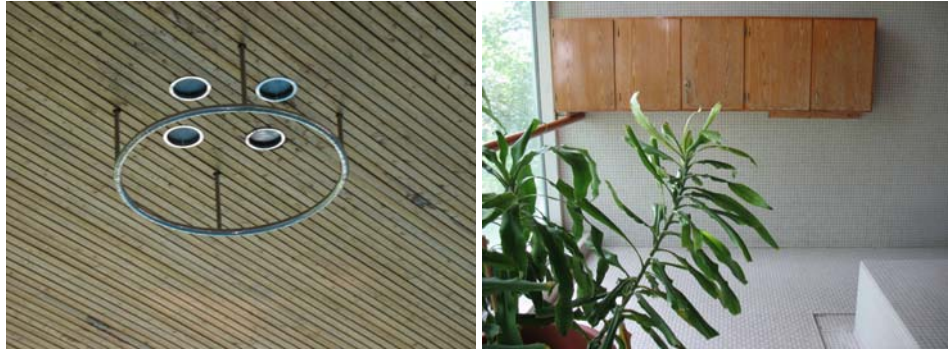
Figur 45. Vattendusch i taket över stora simbassängen.

Figur 46. Träskåp på väggen vid lilla bassängen. Väggen är här fortfarande klädd med mosaik.

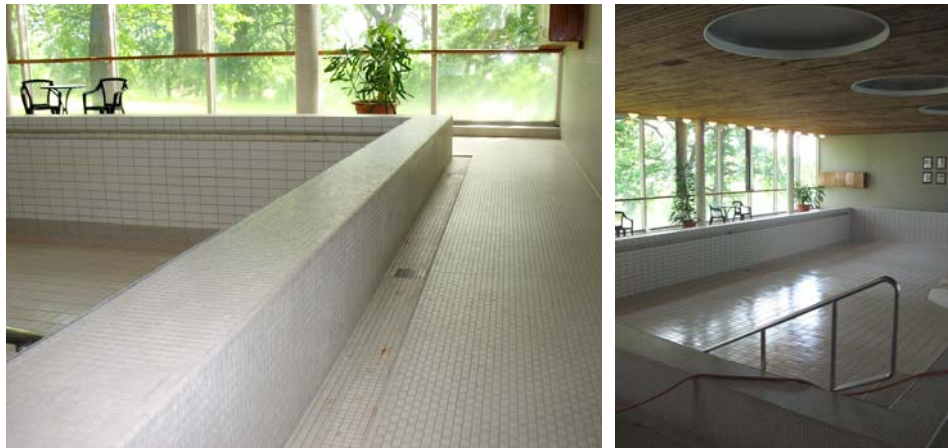
Figur 47. Upphöjd kant kring lilla bassängen. Hela golvet och bassängkanten är klädd med mosaik.

Figur 48. Lilla bassängen.

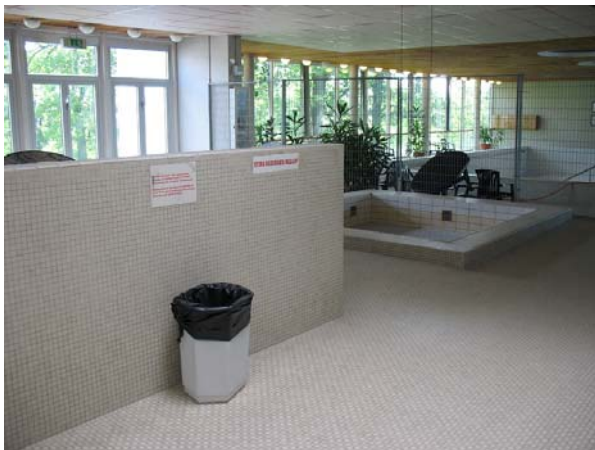
Figur 57. Den mosaikklädda skärmen mot rekreationsavdelningen har sänkts.

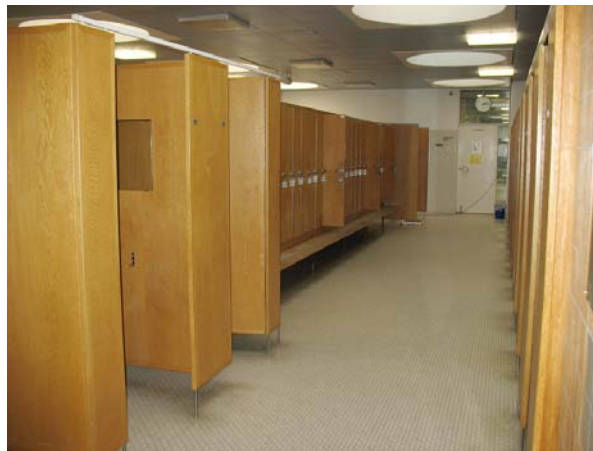
Figur 64. Bevarade skåp och sitthytter i damernas omklädningsrum.

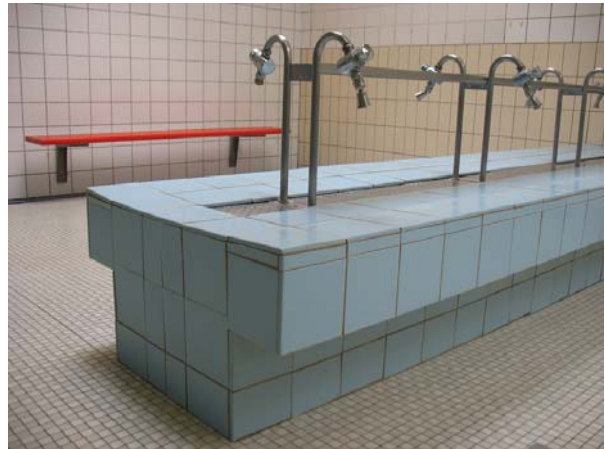
Figur 70. Fotduschar med bänk klädd med ljusblått kakel, troligen originalkakel. I bakgrunden syns att det vita standardkaklet delvis bytts mot kakel i stående format.

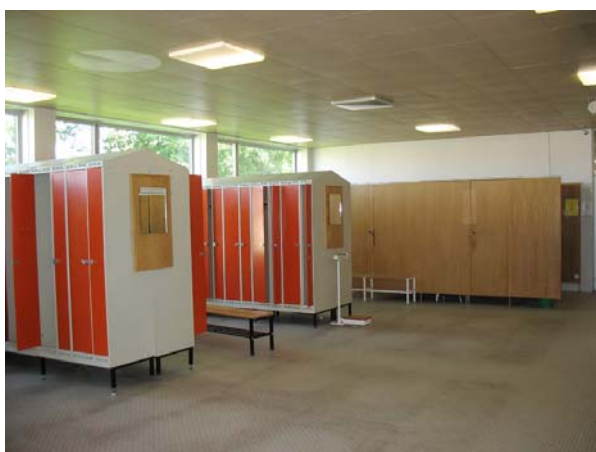
Figur 74. Flera sitthytter är borttagna från herrarnas omklädningsrum och ersatta med enkla plåtskåp.

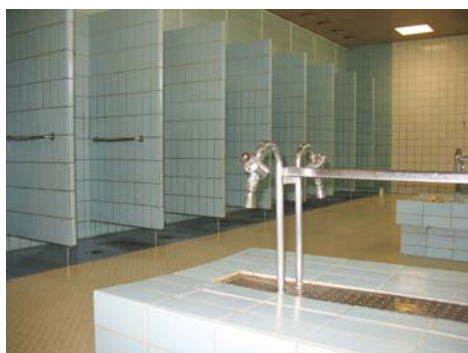
Figur 80. Herrarnas tvagningsrum med utbytt kakel i duscharna.

Figur 81. Fotduscharnas bänkar och långsidans vägg omsatta med nytt kakel. På bortre väggen ans originalkakel.

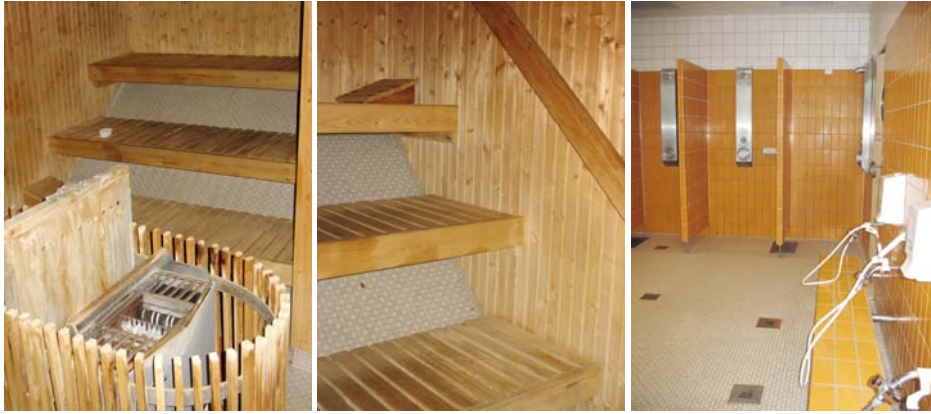
Figur 92. Romerska badets ångbastu med trälarar och mosaik.

Figur 93. Romerska badets torrbastu med trälarar och mosaik.

Figur 94. Duschbås och fotsduschar med omkaklade ytor. Golvet har originalmosaik.

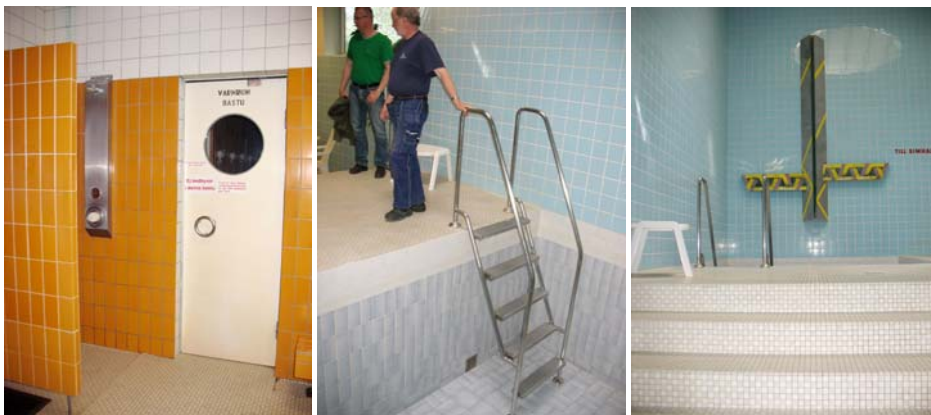
Figur 95. Originaldörr i plastmaterial, specialtillverkade för Kristiansborgsbadet.

Figur 96. Trappstege ned i svalningsbassängen. Bassängen är omklädd med modern klinker.

Figur 97. Mosaikklädd trappa upp till svalningsbassängen. Ljusblått kakel på väggarna är original.

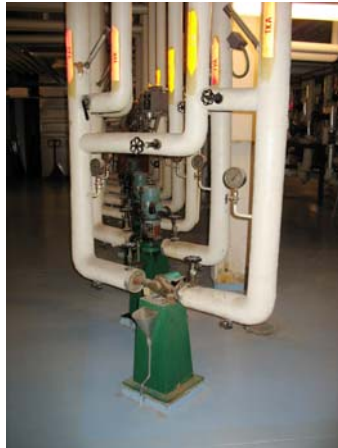
Figur 100. Tak och golvvärme.

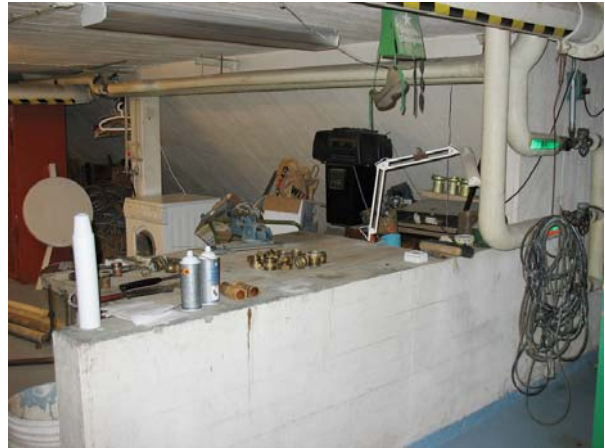
Figur 101. Utrymmet under den grunda delen av stora bassängen utnyttjas för maskinrummet. Längst bort i bilden syns slutningen där den djupare delen tar vid.

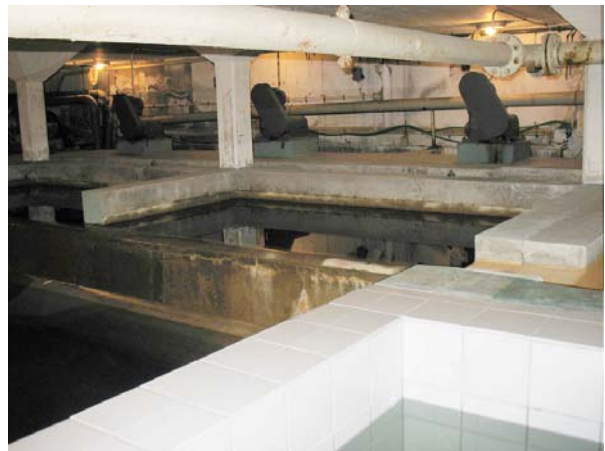
Figur 103. Reningsbassänger med sandfilter.

Vattenreningen för bassängerna i simhallen förlades till maskinhallen. Vattnet renades enligt koaguleringsmetoden. Denna metod innebär att aluminiumsulfat och vattenglas tillfördes vattnet i reningsanläggningen. På så sätt bildas flockar av aluminiumhydroxid som fångar upp föroreningar. Vattnet passerar sedan genom sandfilter för att avskilja flockarna. Därefter tillsätts klor innan vattnet går tillbaka till bassängerna.

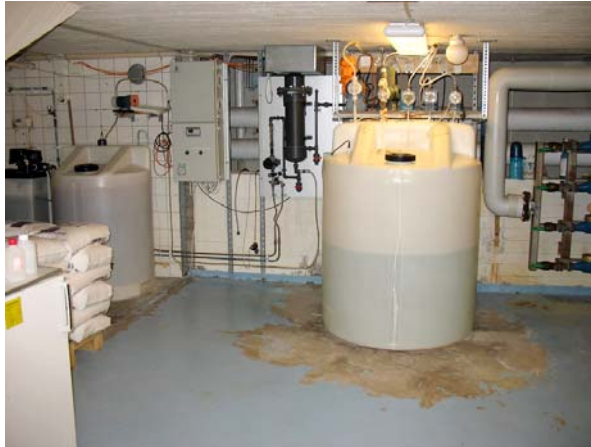
Figur 105. Klorinatorn.

På badet gör man numera eget klor genom en så kallad klorinator. Genom att blanda grovsalt med vatten får man en saltlake vilken pumpas in i klorinatoren där ström leds genom blandningen. På så sätt får man en 1% klorlösning som tillsätts vattnet. Man gör av med omkring 120 kg salt per vecka i denna hantering.

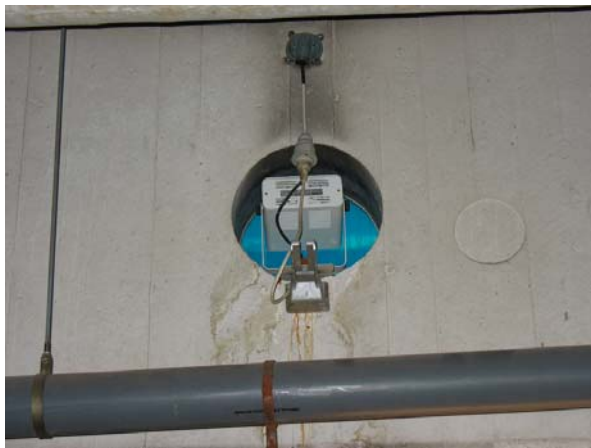
Figur 107. Undervattensbelysningen i stora bassängen sedd från maskinrummet.

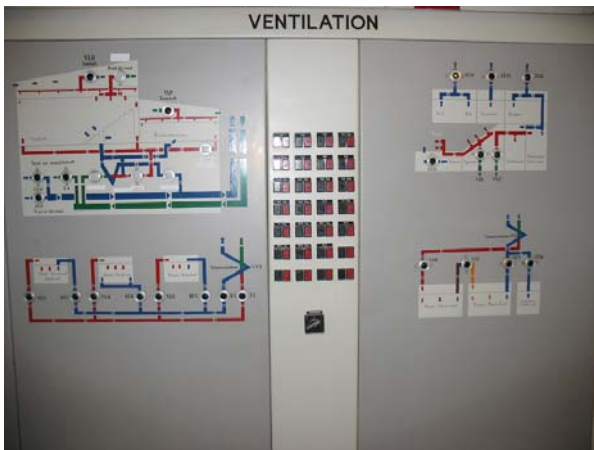
Figur 108. Ventilationsschema i maskinrummet.

Vissa ändringar har skett vad gäller tekniken, bland annat med anledning av anslutningen till fjärrvärme. Det gamla ventilationsaggregatet ersattes med ett modernt avfuktningssaggregat 1982. Den gamla ventilationsanläggningen var baserad på tryckluft för att reglera exempelvis värmeventilerna och används fortfarande i det romerska badet. En av de stora cisternerna för varmvatten till duschar, handfat m.m. är borttagen.

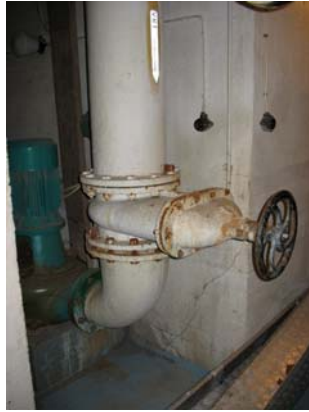
Figur 111. Pump till sanbbirkulationen i stora bassängen. Det finns generellt sett problem med att de gamla gjutjärnsrören börjar angripas av rost.

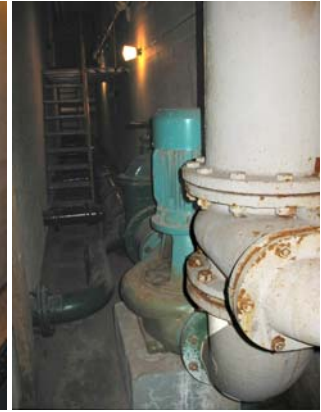
Figur 112. Pump och rör för snabbirkulationen i stora bassängen är placerad på den djupaste delen.

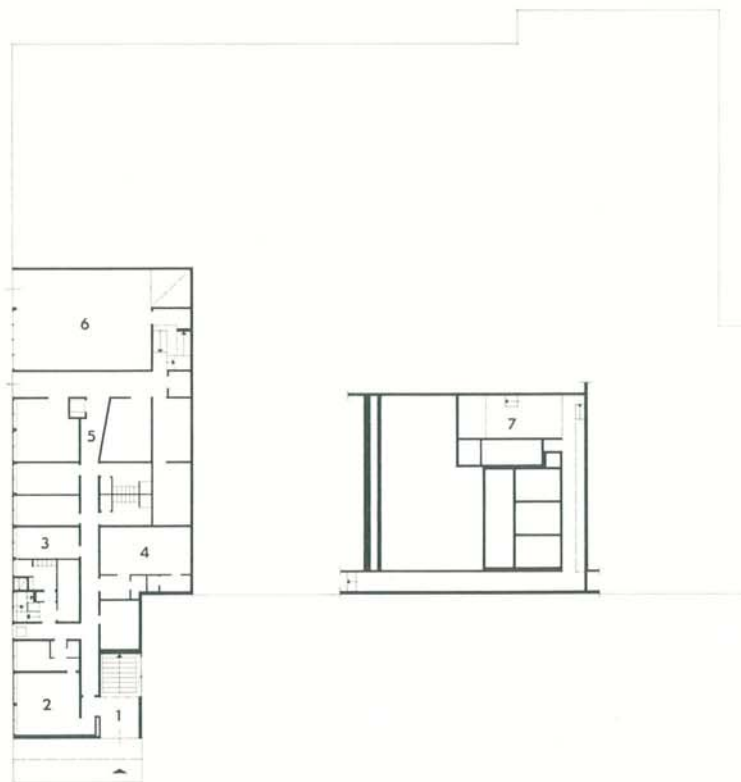
■ Below: Level + 24,30. Scale 1 : 600. 1. entrance, 2. barber's shop, 3. secretariate, 4. clubroom, 5. corridor, 6. workshop, 7. pump room and service space under pool

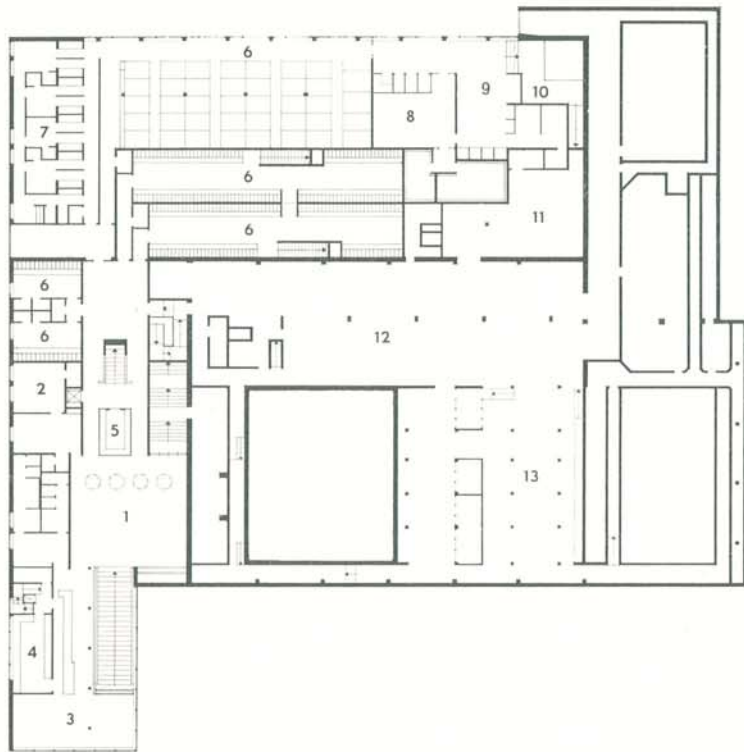
■ Level + 27.00. Scale 1 : 600. 1. vestibule, 2. superintendent, 3. café, 4. kitchen, 5. pay desk, 6. changing rooms, 7. ordinary bath, 8. hot room, 9. wash room, 10. room for cooling-off, 11. apparatus room, 12. machine hall, 13. pump room and service space

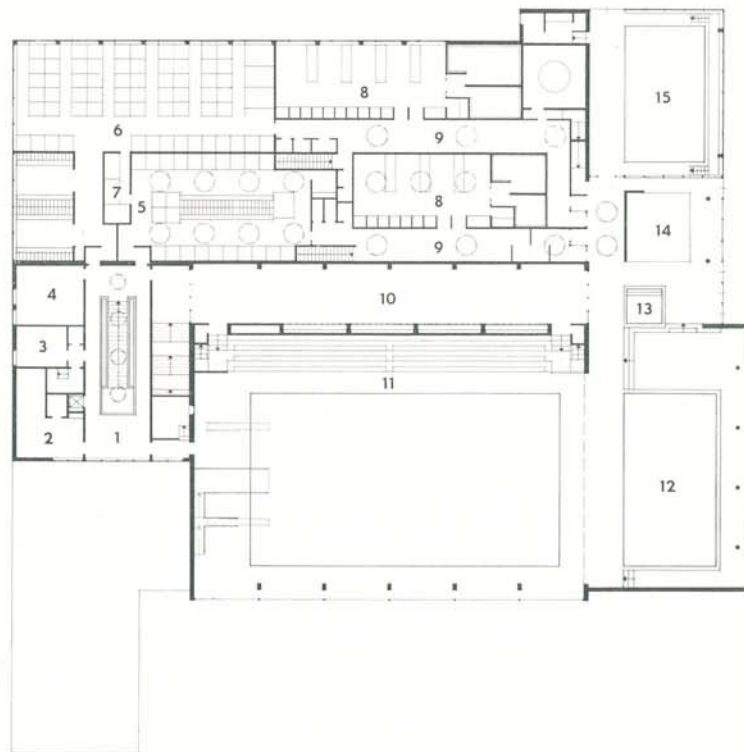
■ Level + 30.60. Scale 1 : 600. 1. upper hall, 2. materials' room, 3. officials' room, 4. lunch and press room, 5. changing room, women, 6. changing room, men, 7. resting cubicles, 8. wash room, 9. drying room, 10. exercise hall, foyer, cloakroom, 11. swimming hall, 12. children's pond, 13. paddling pool, 14. recreation room, 15. pool for swimming lessons
