# Biskopsgården i Västerås

## Schaktningsarbeten på innergården

Arkeologisk förundersökning

RAÄ 232  
Kvarteret Hagbard  
Västerås domkyrkoförsamling  
Västmanland

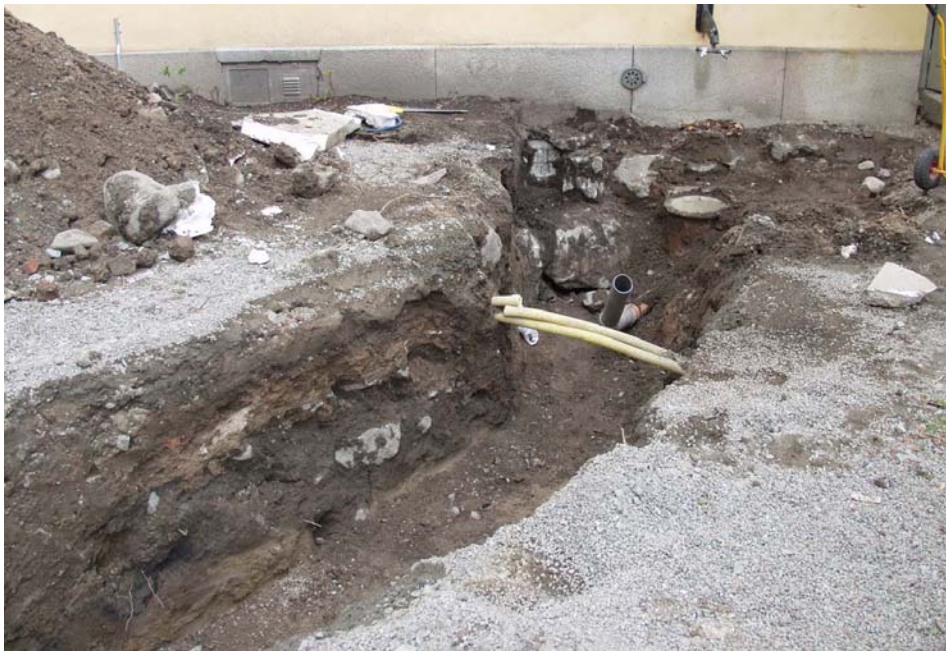
Figur 3. Schakt 1 fotograferat från nordväst. I schaktväggen syns de bevarade lagren som dokumenterades genom sektionsritning. Foto: Kristina Jonsson.

Inga säkra anläggningar påträffades, och schakten innehöll nästan uteslutande recenta fyllnadsmassor och/eller omgrävda lager. Längs en sträcka av ca 2,5 meter i schakt 1 påträffades ostörda lager och en eventuell stenläggning (se schaktbeskrivning nedan). Schaktväggen dokumenterades genom sektionsritning och fotografering. Även de delar av schakt 1 som anslöt till Biskopsgårdens grundmurar fotodokumenterades. Inmätning av schakten gjordes manuellt.

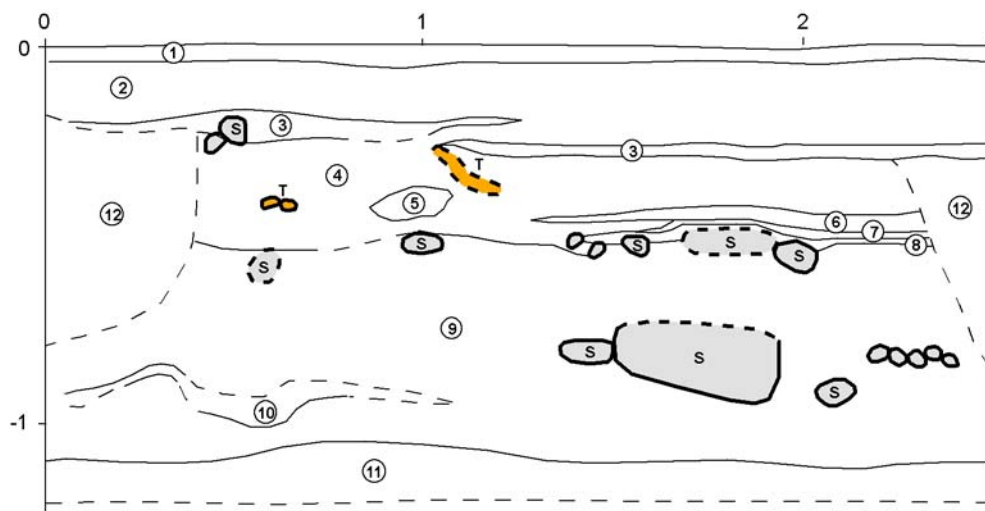
- 1) Grus
- 2) Gråbrun sand
- 3) Brunsvart sotig lerig silt med tegelkross, småsten
- 4) Ljusbrun silt med tegelkross, grus, småsten
- 5) Vit silt
- 6) Gråsvart lerig silt med inslag av sot och tegelkross
- 7) Tegelkross, ljusbrun silt
- 8) Sotig svartbrun silt
- 9) Gråbrun lera med inslag av tegel och småsten
- 10) Kol, sot
- 11) Gulbrun lera (undergrund)

Figur 4. Sektion i schakt 1, mot öster. Skala 1:20. Ritning: Kristina Jonsson.

Schaktet, som grävdes för kulvertdragning, var ca 16 m långt, 1,4 m brett och 1,2 m djupt förutom intill huskropparna där det grävdes till ca 3 m bredd och 1,8 m djup. Äldre ledningar framkom i de flesta delarna av schaktet. Med anledning av dessa tidigare arbeten så var eventuella äldre kulturlager omrörda, och schaktet innehöll framför allt fyllnadsmassor bestående av sand, grus, sten och tegelkross. Endast i vissa partier av den östra schaktväggen fanns ostörda lager (se figur 3 och 4). Tre nivåer av vad som tolkats som äldre markytor fanns på 0,3, 0,5 resp. 0,8 m djup. De bestod av sotiga lerlager, de två yngsta även med inslag av tegelkross. Under den mellersta nivån fanns även ett antal stenar som kan utgöra rester av en stenläggning/gårdsplan. Den äldsta markytan låg på ungefär samma nivå som en stor och ett antal mindre stenar, som även de kan ha ingått i en stenläggning och någon form av större anläggning som en hägnad eller byggnad. Marknivåerna kunde ej dateras då inga fynd påträffades, och <sup>14</sup>C-analyser bedömdes som svårmotiverade med tanke på materialens karaktär.

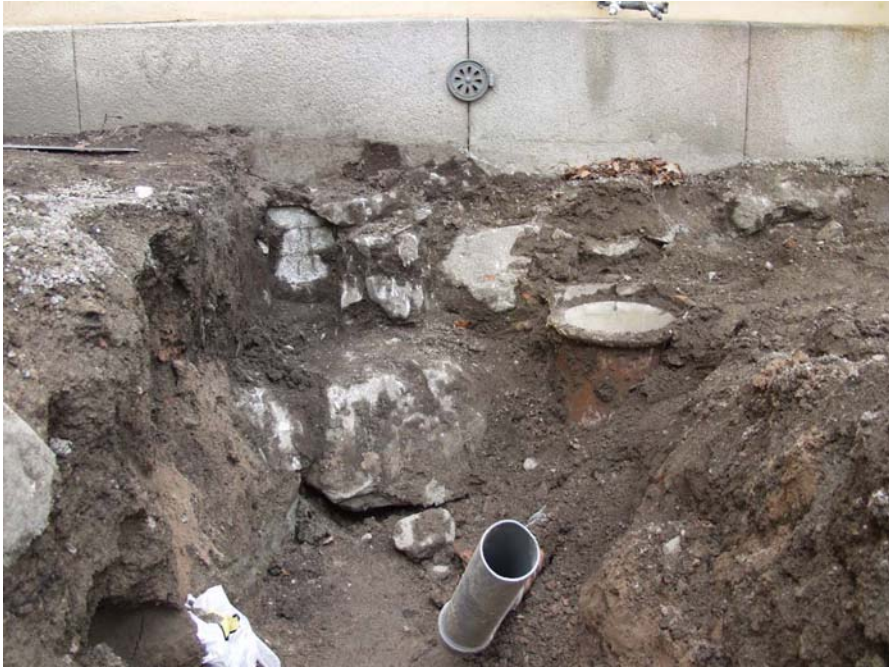
*Figur 5. Biskopsgårdens grund, i schakt 1 mot den södra flygeln. Foto från nordväst av Kristina Jonsson.*

Vid nedgrävning längs husväggarna framkom Biskopsgårdens stengrund (se figur 5 och 6).

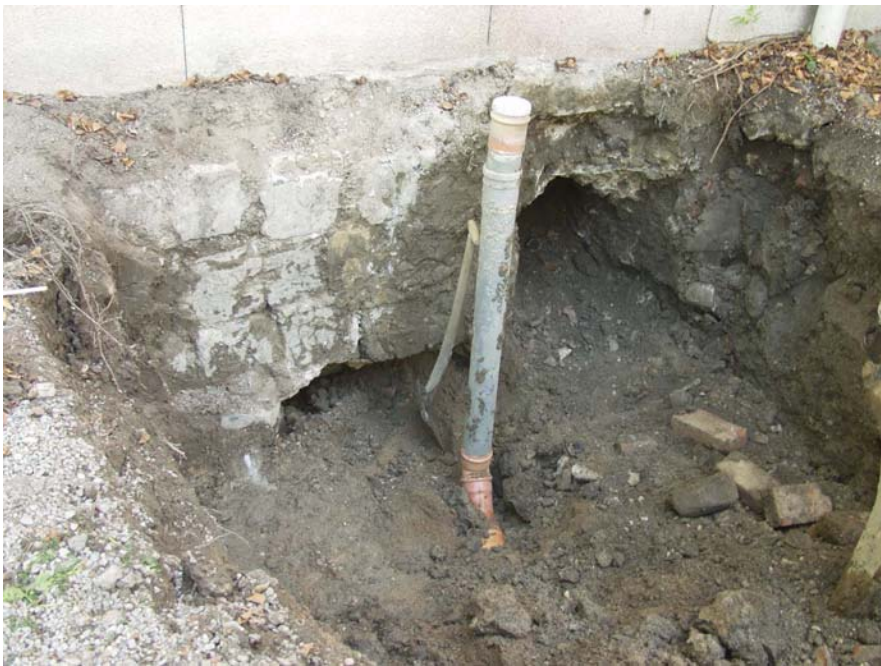
*Figur 6. Biskopsgårdens grund, i schakt 1 mot den östra flygeln. Foto från väst av Kristina Jonsson.*

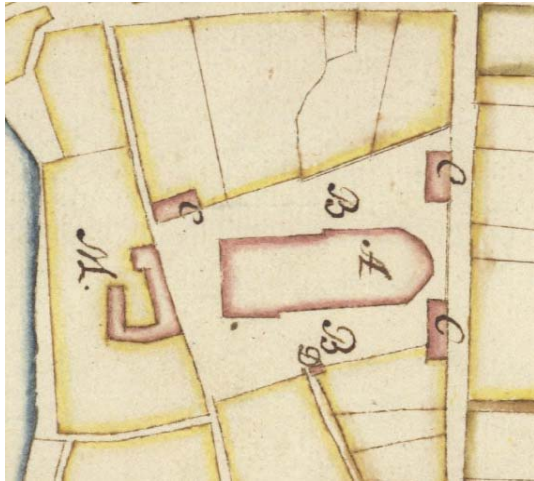
*Figur 7. Västeråskarta från 1688. Väster om Domkyrkan ligger Biskopsgården, vid denna tid fortfarande med en flygel i väst. Karta från Lantmäteriet.*

Schakt 2, grävning för elledning, grävdes väster om schakt 1 längre från huskropparna. Schaktet var sammanlagt ca 32 m långt, och grävdes ned till 0,6 m djup. Genom studier av historiska kartöverlägg kan man se att den sydvästra delen av schaktet gick in över ett område där det på Biskopsgården fram till tidigt 1700-tal fanns en nord-sydligt löpande flygel, vilken var sammanbunden med dagens södra byggnadshalva (se figur 7). Eftersom schaktet endast grävdes ned till 0,6 m djup så påträffades dock inga bebyggelselämningar. Schaktet innehöll endast påförda massor.
