Husgrunder från historisk tid i Köping

Arkeologisk förundersökning

RAÄ 148
Kvarteret Gautiod 12 och 13, Innerstaden 1:2
Köpings stadsförsamling
Västmanland

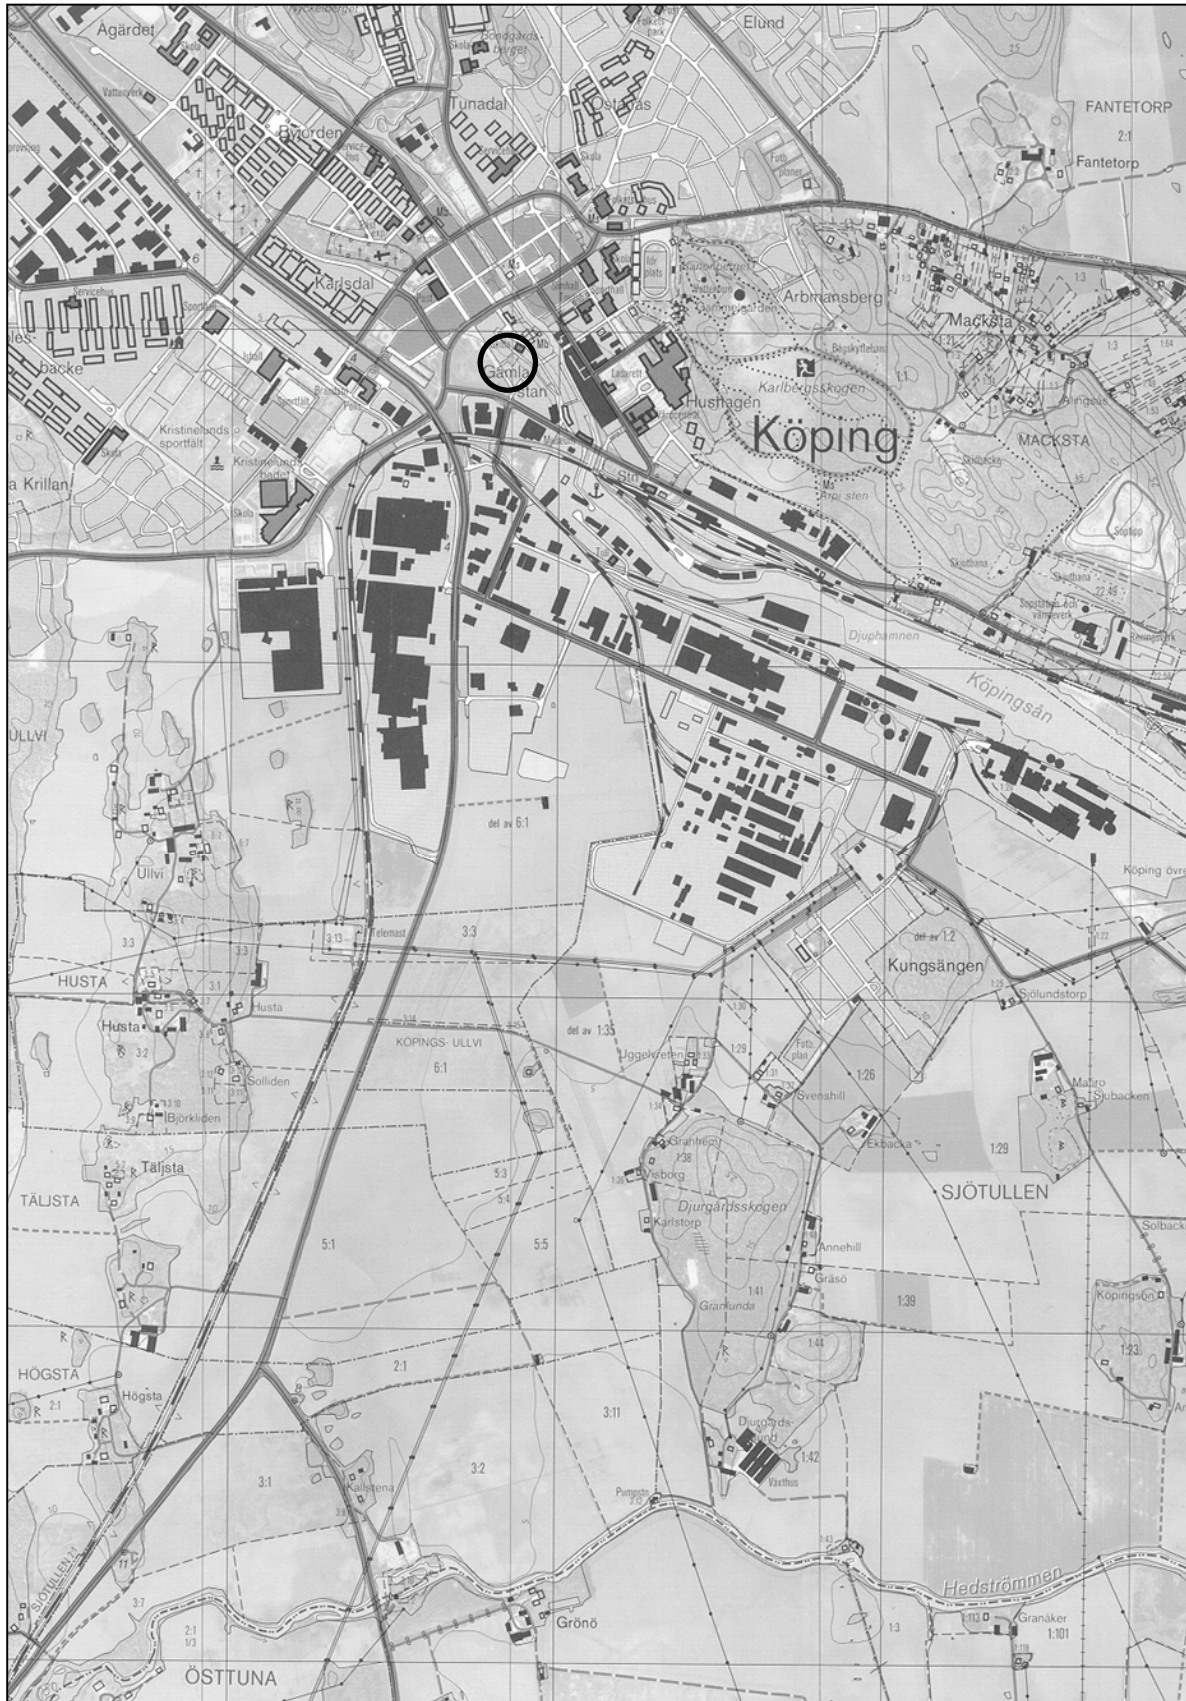
Figur 1. Undersökningsplatsens läge, markerat med en ring. Utdrag ur Gula kartan Valskog 10G:80. Skala 1:20 000.

Med anledning av planerad bostadsbebyggelse har Kulturmiljövård Mälardalen (KM) utfört en arkeologisk förundersökning i och intill kvarteret Gautiod i Köping (se figur 1). Undersökningen utfördes enligt beslut av Länsstyrelsen i Västmanlands län (dnr 431-13074-07, daterat 2008-05-07), och uppdragsgivare var NCC AB Boende samt Köpings kommun. Det berörda området ligger inom RAÄ 148, fornlämningsområde för Köpings stad med kulturlager från medeltid och historisk tid.

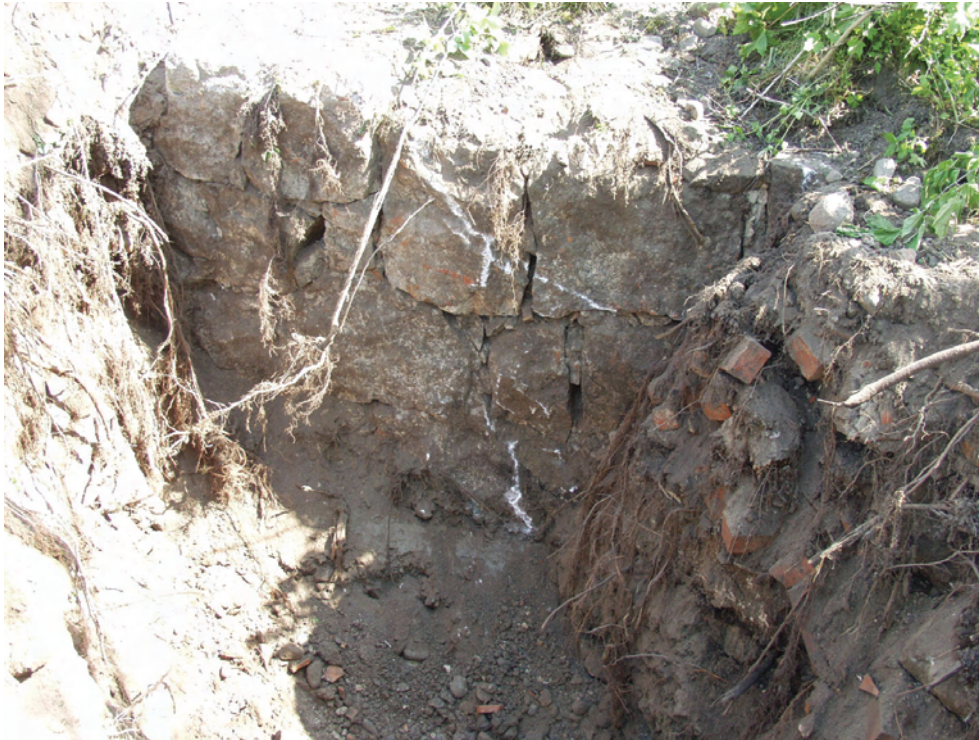
Schakt 4 var 3 x 4 m stort och grävdes inom den yta där den ovan nämnda 1900-talsbyggnaden låg. Schaktet grävdes ned till 2,5 m djup. Direkt under torven framkom i den sydvästra delen en tegelkonstruktion som troligen var en del av en innervägg el.dyl. I resten av schaktet, och under teglet, fanns omrörda massor av byggnadsrester bestående av betong, kakel, metallskrot etc. Längs schaktets nordöstra kant påträffades byggnadens grundmur (figur 4). Under de omrörda raseringsmassorna fanns på 2,3 m djup ett grus/stenlager, och under detta naturligt åsmaterial.

Figur 4. Husgrunden i schakt 4. Foto från söder av Kristina Jonsson.

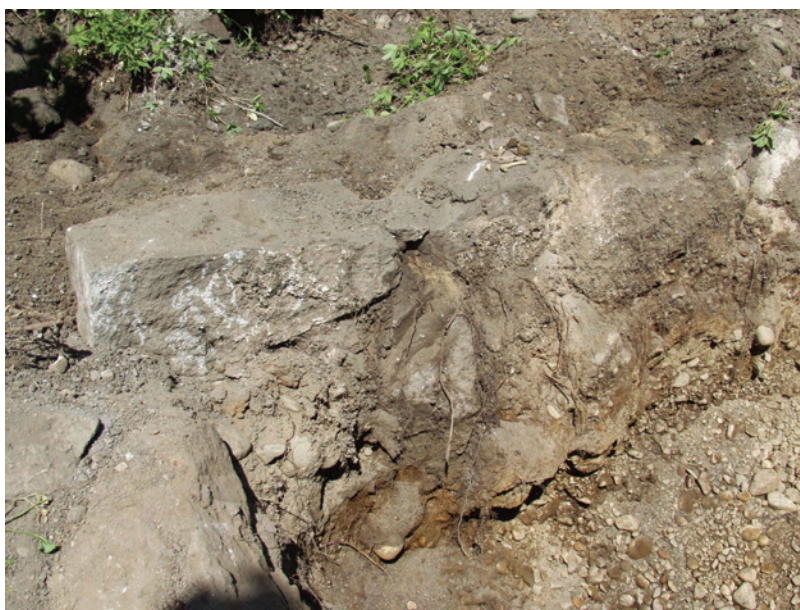
Schaktet var 2 x 3,5 m stort och 1,5 m djupt. Under 0,2 m matjord framkom även i detta schakt en husgrund. Schaktet grävdes längs denna så att det kom att ligga i byggnadens sydvästra hörn. Grunden bestod av 0,4 – 0,8 m stora stenar, de flesta naturligt formade. Hörnstenen var dock tillhuggen till en rektangulär form (se figur 5). På insidan av stenarna längs den nordvästra schaktkanten fanns rester av murbruk eller puts. Intill grunden, i omrörda massor, påträffades keramik (F2 och F3), porslin, djurben, glas, spik och metallföremål av recent karaktär. Under grunden fanns ett 0,05 – 0,1 m tjockt svartbrunt lager med inslag av tegelkross, som låg på det naturliga åsmaterialet.

Figur 5. Husgrunden i schakt 21 fotograferad från öster. Upptill till vänster i bilden syns den tillhuggna hörnstenen. Under denna ses början på vägglinjen som löper i riktning NV–SO. Foto: Kristina Jonsson.

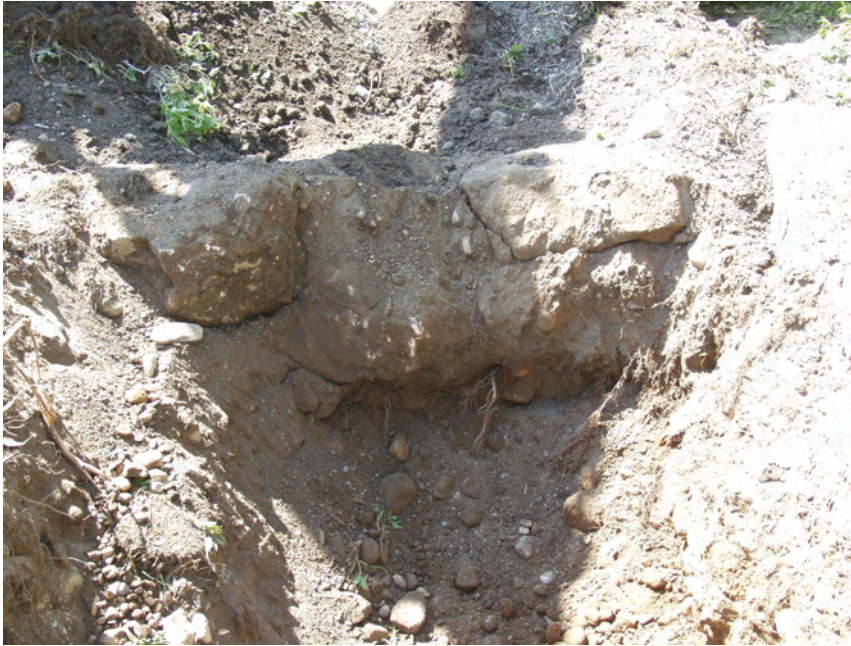
Figur 6. Husgrunden i schakt 21, vägglinjen som löpte i NV-SO.
Foto från NO av Kristina Jonsson.

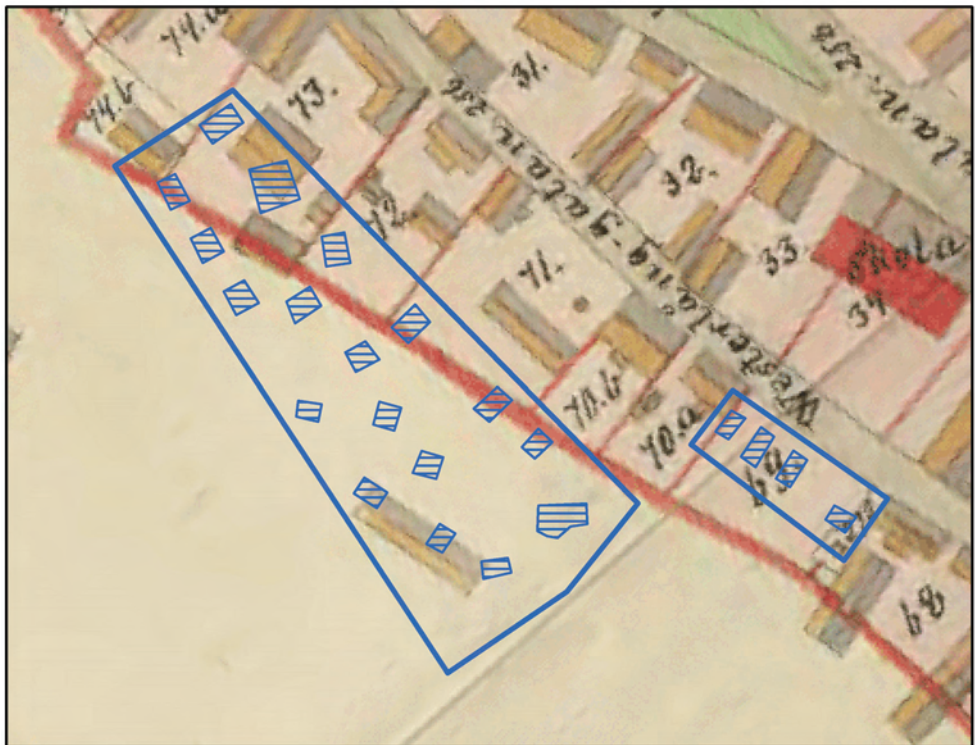
Figur 8. Schakten i förhållande till bebyggelsen på 1876 års karta. Kartöverlägg: Kristina Jonsson.

Schakt 17 var 3 x 3 m stort och grävdes till 1,3 m djup i den sydvästra delen. I den nordöstra delen framkom en betongplatta direkt under matjordslagret. Schaktet låg delvis inom utbredningen av en byggnad som finns med på kartor från 1876 och framåt (se figur 7 och 8). Schaktet innehöll endast fyllnads/raseringsmassor ned till den naturliga leran på 0,9 m djup.

Schaktet var 2 x 3 m stort och 1 m djupt. Under 0,2 m matjord fanns ett omrört lager med rundad natursten i storleken 0,1 – 0,2 m, tegel och grus. Ett antal större stenar, 0,5 – 0,7 m stora påträffades också, men de föreföll ej ingå i en bevarad konstruktion. Stenarna kan möjligen härröra från grunden till byggnaden som har legat på platsen (jfr. figur 7 och 8), men de har i så fall rubbats ur sina ursprungliga lägen. På 0,9 m djup kom den naturliga leran.

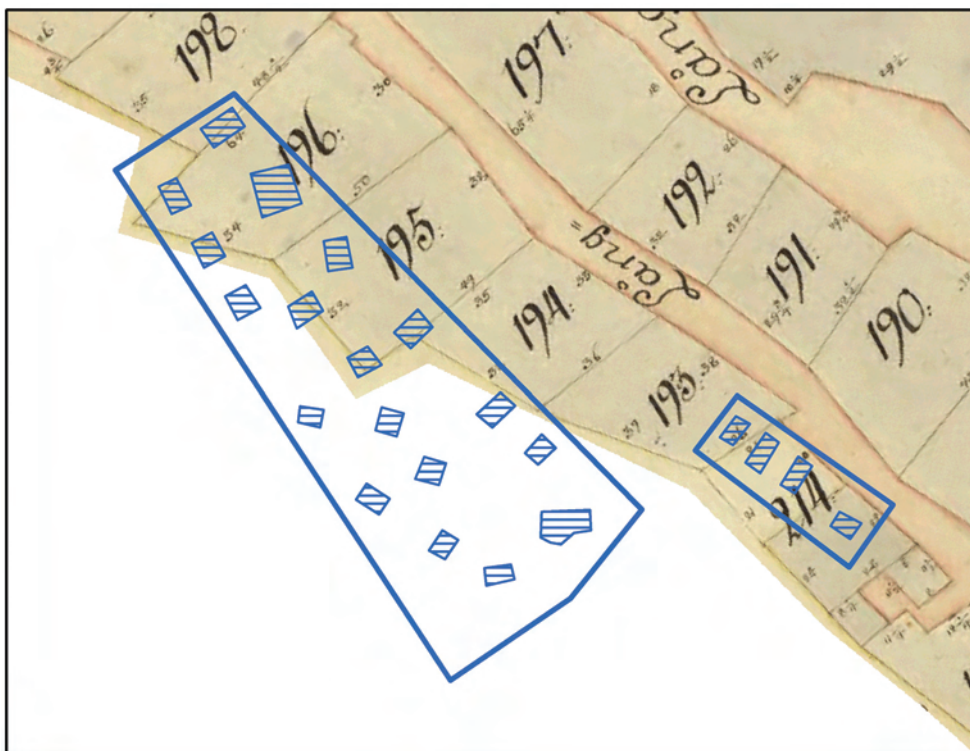
Figur 9. Schakten placerade på en karta från 1685. Kartöverlägg: Kristina Jonsson.
