# Kabelschaktning vid Strömsholmsåsen

## Högspänningskabel vid foten av åsen

**Antikvarisk kontroll**

**Strömsholm 8:1  
Kolbäcks socken  
Västmanland**

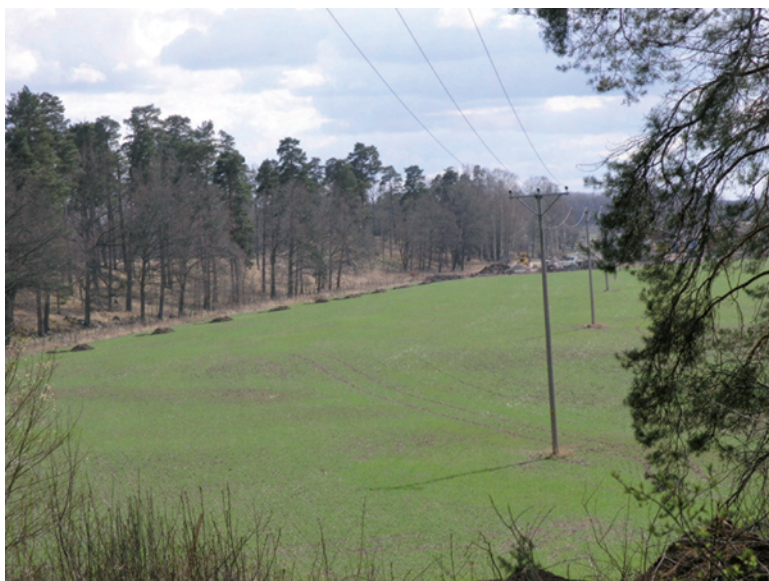
*Figur 2. Vy över den södra delen av undersökningsområdet, Delområde A, där ledningen förläggs i åkermark väster om Strömsholmsåsen. Längst i söder anar man byggarbetsplatsen vid Sofielund där en vikingatida/medeltida boplatser undersöktes 2005. Fotograferat från nordväst av Anna-Lena Hallgren.*

Delsträcka A utgjordes av en närmare 450 meter långt område mellan Sofielund i söder och en utlöpare av Strömsholmsåsen i norr. Ledningen skulle här läggas i åkermark, vid foten av åsen (figur 2 och 4). Undergrunden utgjordes till största delen av glaciärra som ställvis innehöll rikligt med småsten (sannolikt från åsen). Inom de nordligaste 30 metrarna, närmast åsutlöparen, utgjordes undergrunden av sand.

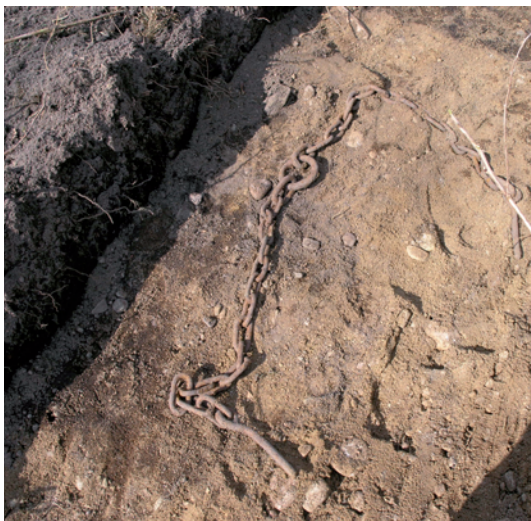
Figur 6. Ett exempel på den typ av sentida fyndmaterial som återfanns i schakten inom delområde B. Den här järnkättingen återfanns i nära anslutning till de två anläggningarna A1 och A2. Foto: Anna-Lena Hallgren.

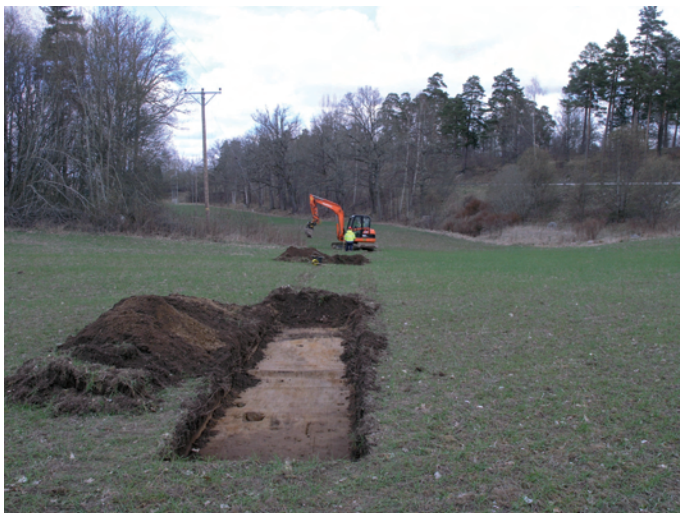
Figur 7. Delsträcka C. Grävmaskinen jobbar sig nerför den norra sluttningen av höjden. Fotograferat från sydväst av Elisabet Pettersson.

Delsträcka C löper från den norra delen av åsutlöparens höjdparti, nerför en relativt brant norrslutning samt vidare ut i plan åkermark som vid tiden för undersökningen delvis var mycket blöt. Hela sträckan utgjordes av åkermark där undergrunden i den södra delen, på och i anslutning till åsutlöparen, bestod av sand och i de lägre liggande delarna av postglacial lera. Sammanlagt grävdes 10 schakt inom sträckan, varav de flesta på och i anslutning till åspartiet. Inte i något av schakten träffades något av antikvariskt intresse.
