# Kila kyrka

**Antikvarisk kontroll**

**Kila prästgård 1:26  
Kila socken  
Västmanland**

*Ulf Alström*

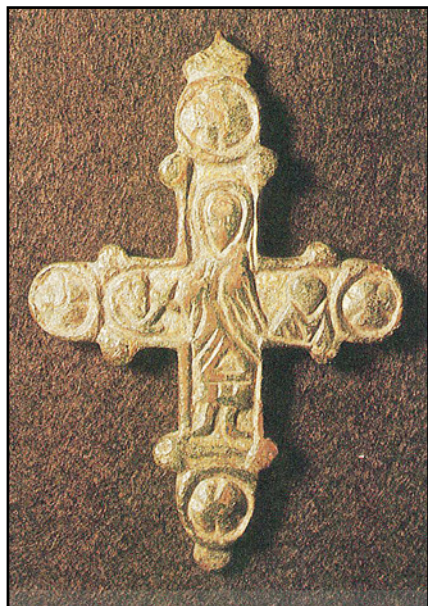
Figur 4. Korset från Tullsta (Duczko 1991).

kyrka bekände man sin tro? Det enkla svaret är till den romerskkatolska kyrkan med Rom som en given centralpunkt. Ett annat föremål, ett kors, kan tyda på att kristna influenser kom från ett annat håll. 1913 påträffades i Tullsta, som ligger några hundra meter NNV om kyrkan, ett kors som har förebilder i det Bysantinska riket och Ryssland. Ett likadant kors har påträffats på Falster i Danmark. I Ryssland finns exempel på att det i korsets tvärrarm finns bilder på Boris och Gleb vilka anses vara rusernas skyddshelgon (ruser är ett annat namn för vikingar) (Duczko 1991). I Tullstakorsets medaljonger finns däremot inte några helgonbilder men utförandet tyder på att det tillverkats på ryskortodoxt område.

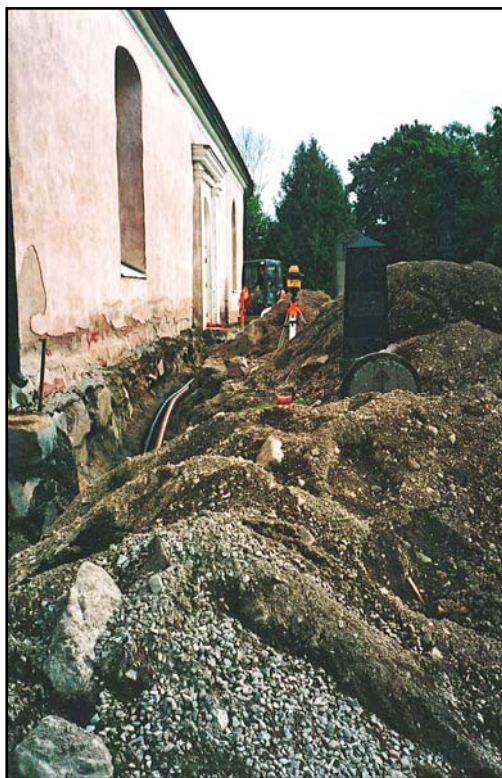
*Figur 6. Kyrkogården innan återställandet. Bilden visar dräneringsschaktet vid kyrkans södra vägg. (Foto U. Alström.)*

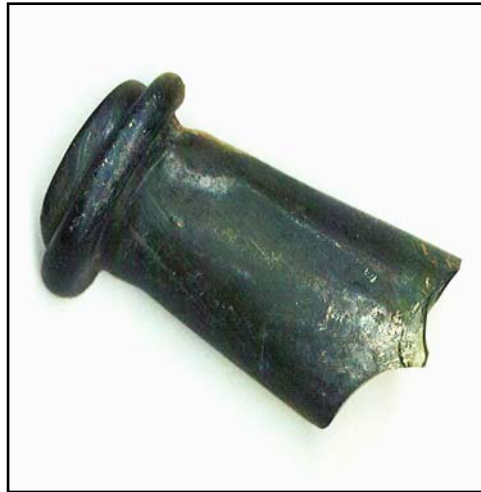
Figur 9. Del av glasflaska. Mynningsdel med den typiska vulsten som daterar flaskan till 1700-tal.

I kulturlagersskikten efter hela sträckan i gången påträffades en stengodsskärva, enstaka rödgodsskärvor, datering 1700-tal, kritpipsfragment (figur 10) samt en mynningsbit av en glasflaska (figur 9). Rökkanalernas diameter på pipornas skaft tyder på en datering

till 1700-talet (Åkerhagen 1995). Glasflaskans mynning har en vulst som är typisk för en flaska från 1700-talet.

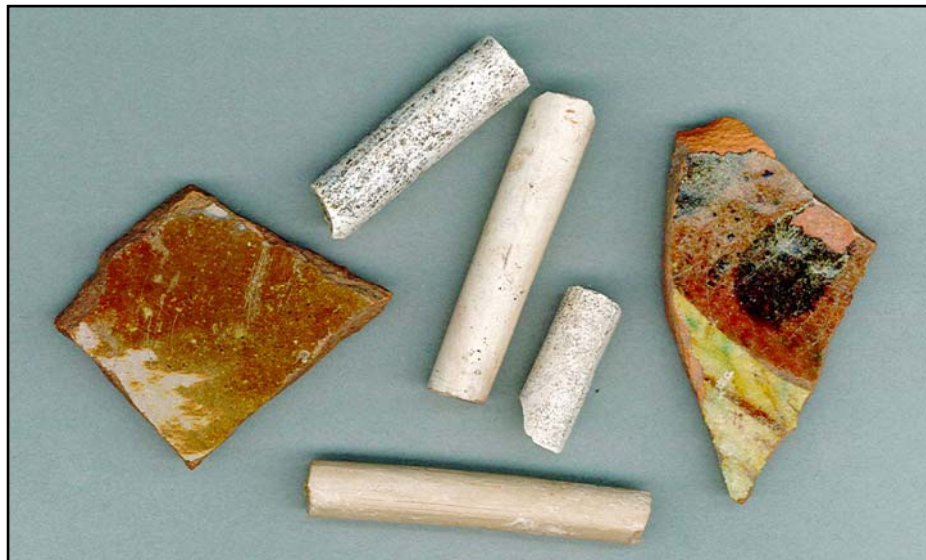
Figur 10. Keramik och kritpipsskaft i lera som påträffades i kulturlagret under grusgången. Datering 1700-talet.

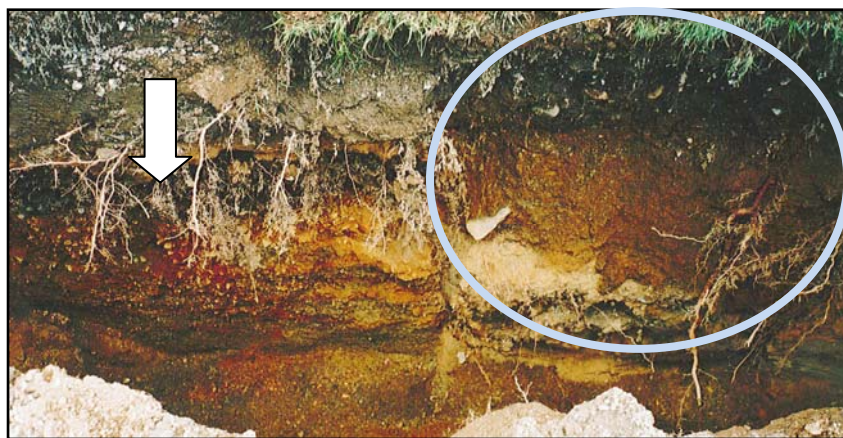
Figur 11. Ett typiskt utsnitt av schaktkanten i grusgången. Under pålagd jord ligger ett sotigt kulturlager, markerat med en pil. Till höger en gravedrävning, som stört lagerbilden, markerad med en cirkel. (Foto U. Alström.)

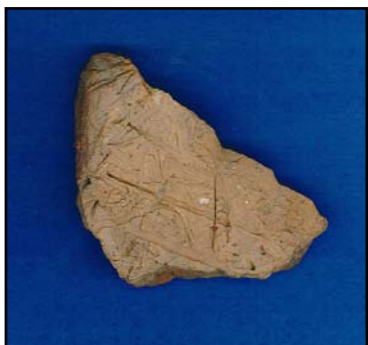
Figur 12. Lerklining från schaktet i grusgången.

I schaktet fanns en del bränd lera. En bit hade tydliga kvistintryck och kan möjligen komma från en klinad vägg till en byggnad (figur 12). Enstaka stenar som verkar slagna påträffades också i schaktmassorna. Eftersom kyrkan ligger 65 meter över havet kan platsen en gång ha hyst stenåldersboplats.

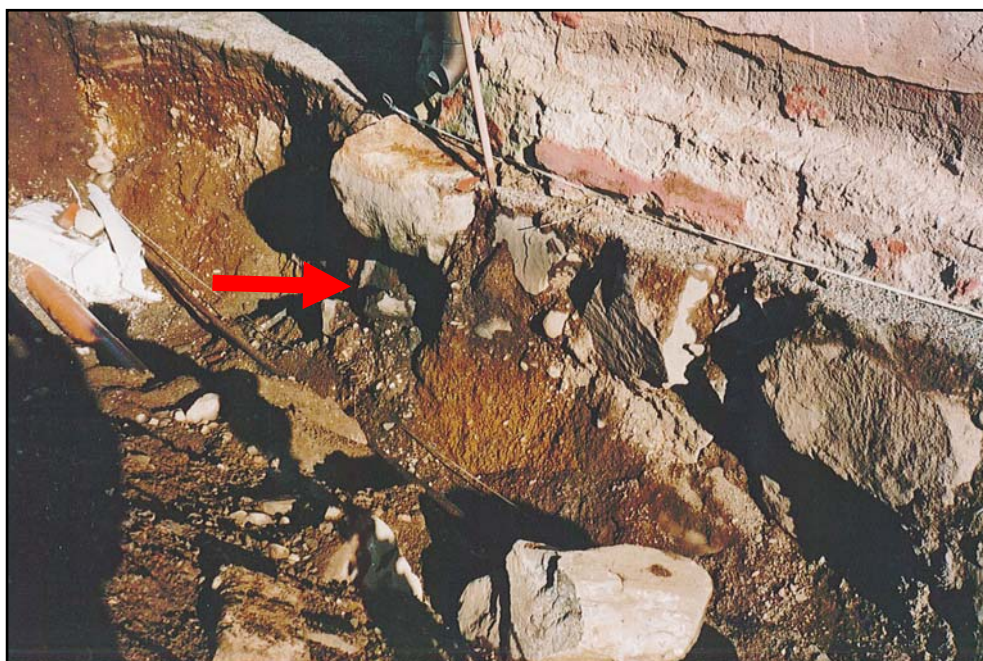
Kyrkans södra vägg hade två skift sten i grunden. Stenarna var även här lätta att rubba på grund av det grusiga materialet de låg i. Ett exempel på det är från kyrkans sydvästra hörn där en sten rasade från undergrunden. Den övre hörnstenen ligger kvar därför att den är fäst med bruk i väggen.

*Figur 15. Kyrkans sydvästra hörn. Vid pilmarkeringen saknas en hörnsten som släppte och föll ner i schaktet. Bilden visar även på de fuktskador som muren har. (Foto U. Alström.)*

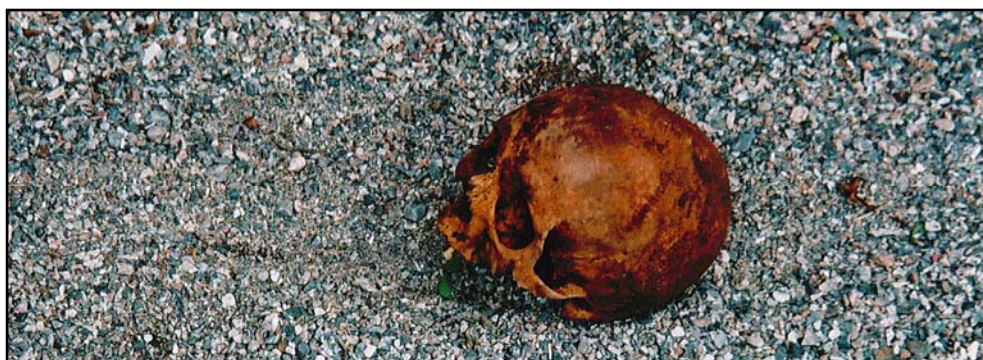
Vid det rivna vapenhusets västra vägg påträffades mycket ben, främst från barn. Efter hela kyrkans södra sida påträffades betydligt fler ben än vid den norra sidan. Benen återbegravdes i och med igenfyllandet av schakten.

*Figur 16. Flera gravar har under seklernas gång anlagts vid södra sidans dropprum. Många lösa skelettdelar påverkades av dräneringsarbetet. (Foto U. Alström.)*

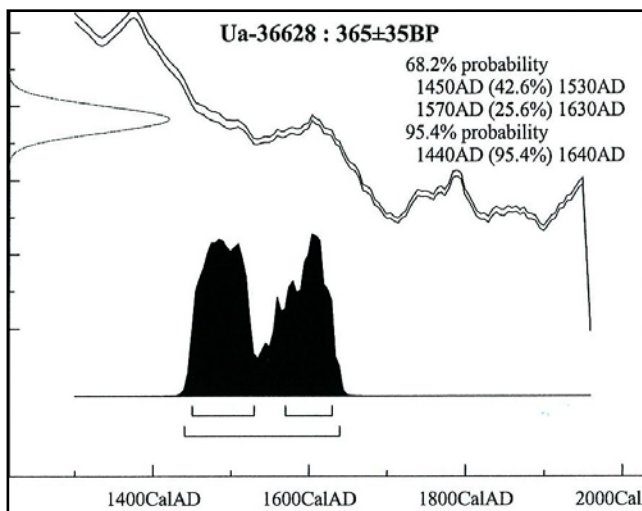
Det andra provet togs från ansamlingen av barnben vid det rivna vapenhusets västra vägg och i dropprummet intill kyrkans södra vägg.

Figur 18. <sup>14</sup>C- provet visar att barnet avled och begravdes under perioden 1440-1640 vår tideräkning.
