Västerfärnebo kyrka

Antikvarisk kontroll

Färnebo klockargård 2:1
Västerfärnebo socken
Västmanland

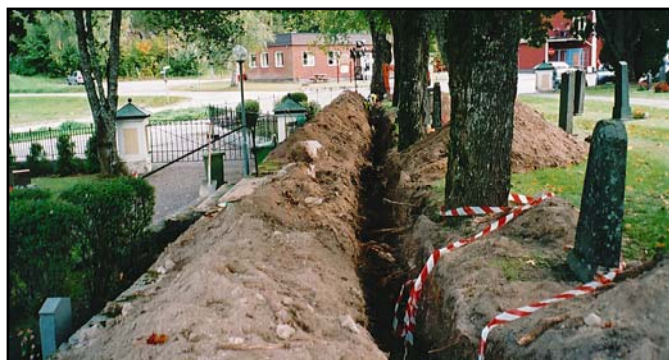
Figur 5. Schaktet för fjärrvärme vid den norra muren. Här påverkades bara material från kyrkogårdens utvidgning 1881 då även den gamla muren revs. (Foto U. Alström.)

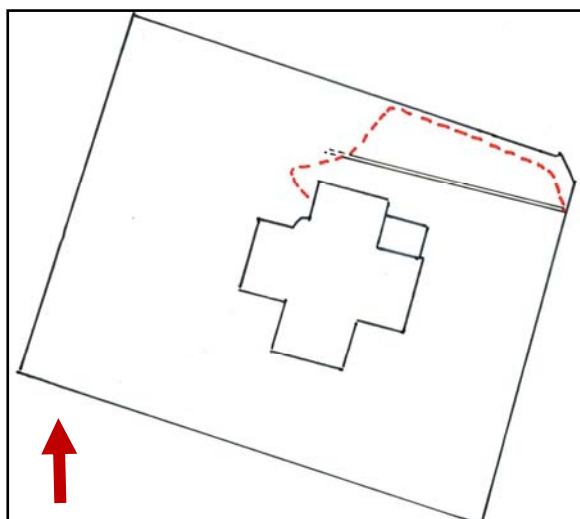
Figur 6. Västerfärnebo kyrka med kyrkogårdsmuren (hel svart linje). Röd streckad linje betecknar fjärrvärmschaktets dragning. Dubbel linje markerar den troliga sträckningen för bogårdsmuren som revs 1881. (Skala 1:1600).

Schaktet som var 0,8 m djupt och 0,6 m brett, grävdes från norra korsarmens västra vägg, där en trappa till pannrummet fanns. Under den översta trappstenen framkom två kalkstenshällar med slipade eller helt nötta ovansidor. Den större stenen är 0,8 m bred. Båda är 0,07 m tjocka. Det är rimligt att tro att de en gång legat som golvstenar i kyrkan.

I den gamla delen av kyrkogården, dvs fram till platsen för bogårdsmuren som revs 1881 (figur 6), bestod schaktmassorna av sandblandad lera. I markytan fanns påförd jord och fin sand.

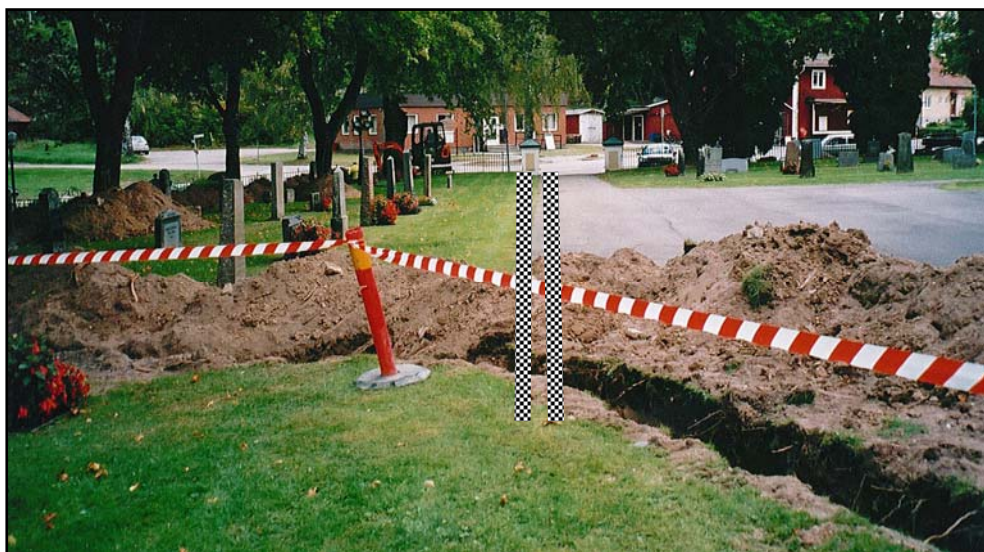
Figur 7. Rutiga linjer markerar sträckningen för bogårdsmuren som revs 1881. Till höger om markeringarna fanns naturlig sandblandad lera. Till vänster om markeringarna, dvs. norrut, påträffades rester efter den raserade muren samt ditforslad sand och grus. (Foto U. Alström.)

Resterna efter bogårdsmuren bestod av kalkbruk och ett fåtal mindre stenar. Resterande materialet måste ha återanvänts. Muren hade alltså byggts i skalmursteknik vilket var det vanligaste byggnadssättet (Johansson 1993). I schaktet längs den norra nuvarande muren fanns endast rena påförda massor i huvudsak sand och grus. Det var först vid den nuvarande östra ingången till kyrkogården som rester av bogårdsmuren eller snarare kanske den östra stigluckan åter påverkades av schaktningarna. Tre större upp till 1 meter stora stenar måste avlägsnas p.g.a. att ett

tillräckligt schaktdjup skulle uppnås. Stenarna var murade med kalkbruk och väl sammanfogade.

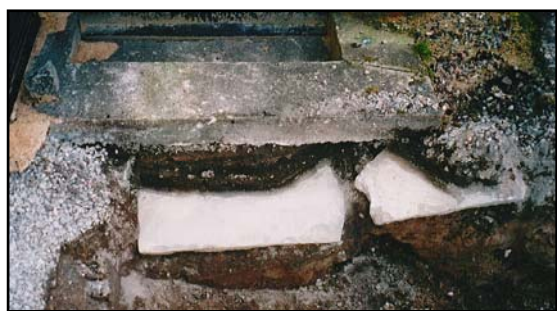
Figur 8. De ljusa slitna kalkstenarna som nu gör tjänst som trappunderlag. (Foto U. Alström.)

I schaktet påträffades en del föremål. De största var de slitna kalkstenarna, den vänstra på figur 8 är 0.8 meter bred, som låg under trappan till pannrummet. Det mest udda föremålet var en patronhylsa.

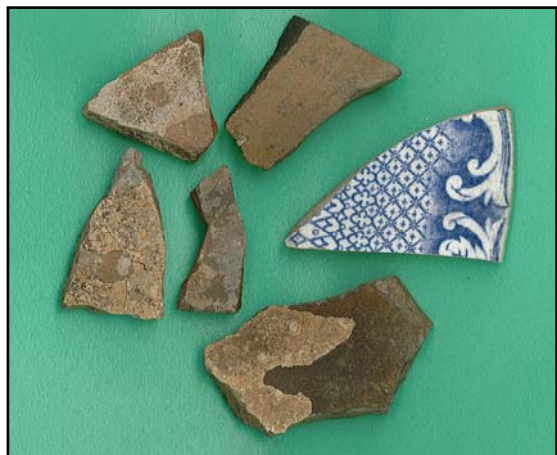
Figur 9. Fynd av keramik och en skärva från en Carraraservis från Rörstrand påträffades i fjärrvärmeschaktet. 1800-talets senare del (Bild U. Alström.)

De brända benen, där den största biten är 2 cm, bör dateras till före kyrkans tillkomsttid. Brända ben är en vanlig företeelse i arkeologiskt material. Huruvida dessa är från människa eller djur har inte med säkerhet kunnat avgöras. De skrovliga insidorna på benen kan emellertid tyda på att de är från människa. Keramiken bör liksom Rörstrandsskärvan dateras till 1800-talet.

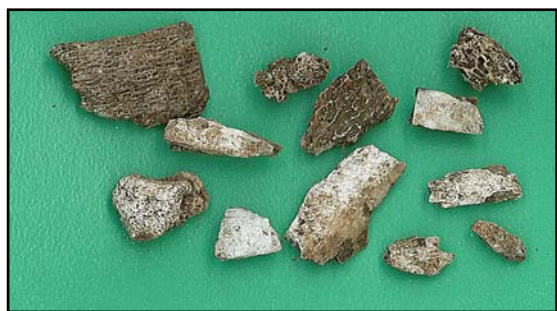
Figur 10. Några brända ben påträffades i de grävda massorna från den äldsta delen av kyrkogården, dvs mellan kyrkans norra korsarm och platsen för bogårdsmuren. (Bild U. Alström.)

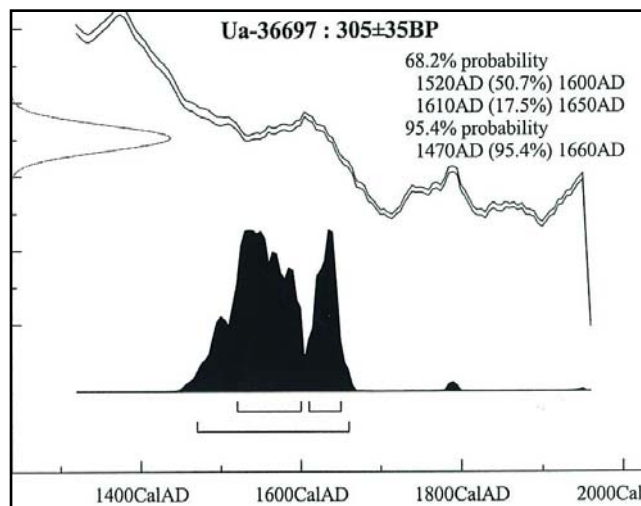
Figur 11. ¹⁴C – provet visar med 95 % sannolikhet att den döde begravdes strax norr om kyrkans vägg under perioden 1470-1660 vår tideräkning. (Ångströmlab. Uppsala.)

Ett benfragment samlades in för datering med hjälp av ¹⁴C metoden. Generellt fanns det mycket få ben i schaktmassorna och ingen grav påverkades överhuvudtaget av grävningarna. Ett enskilt ben togs ändå för en datering eftersom det låg intill kyrkan. Dateringen visade att den döde avled och begravdes norr om den gamla kyrkan under perioden 1470-1660. Tidsperioden faller in i dateringen av kyrkan som ju anses vara byggd under 1300-talet.
