Ett fiskvandringshinder i Forsån, Hedhammar

Antikvarisk kontroll

RAÄ 21
Övre Ugglefors 1:3
Skinnskattebergs socken
Västmanland

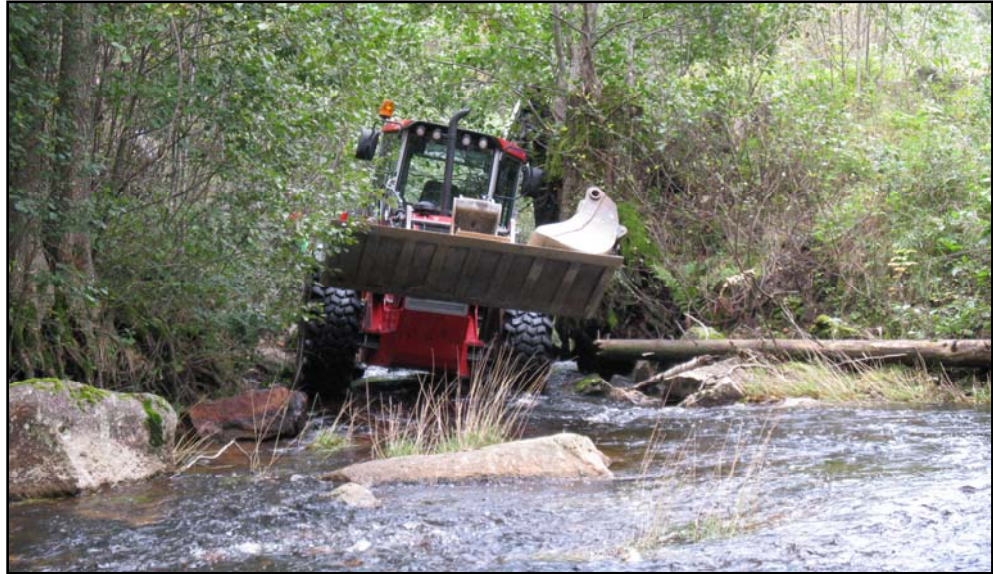
Figur 2. Traktorgrävaren vid den tränga passagen. På båda sidor i buskagen finns murar bevarade i flera meters höjd. (Foto U. Alström.)

Målsättningen med den antikvariska kontrollen var att skydda hammarområdets bevarade murar från skada eftersom arbetet utfördes med traktorgrävare vid en ganska trång passage i ån. I kravspecifikationen angavs att en översiktlig kartering av lämningen närmast ån skulle göras. Något sådant arbete kunde inte utföras på grund av att det skulle krävas vådräkt och/eller vadarstövlar. Dessutom hade området tät slyvegetation (se figur 2).

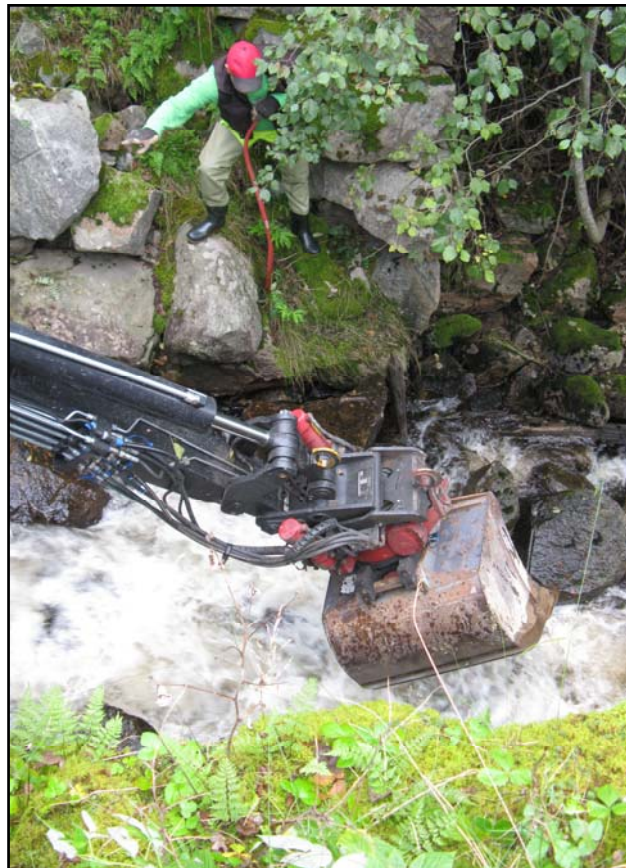
I åfåran som på platsen även hade berg i dagen och dryga meters fallhöjd låg ett flertal större stenar som var 0,5–1,2 m stora. Dessa hade rasat ner från muren vid den östra sidan av ån. Stenarna avlägsnades från fårans mitt och placerades vid den östra muren som skydd mot vattnets påverkan av de murrester som fortfarande är intakta..

Muren väster om rännan är intakt och är cirka 5 meter hög. Muren är kallmurad av i huvudsak meterstora tuktade stenar

Figur 3. Forsån rensas från nerfallna stenar från muren som syns ovanför skoparmen. (Foto U. Alström.)

Arbetet skapade ett stenfritt område med en bredd på 1,5–2,0 m så att fisken (öringen) kan passera utan större problem.

Inga stenar i murarna intill åfåran skadades av arbetet.
