# Kräcklinge kyrka

Särskild arkeologisk undersökning  
i form av schaktningsövervakning

Kräcklinge 10:1  
Kräcklinge socken  
Närke

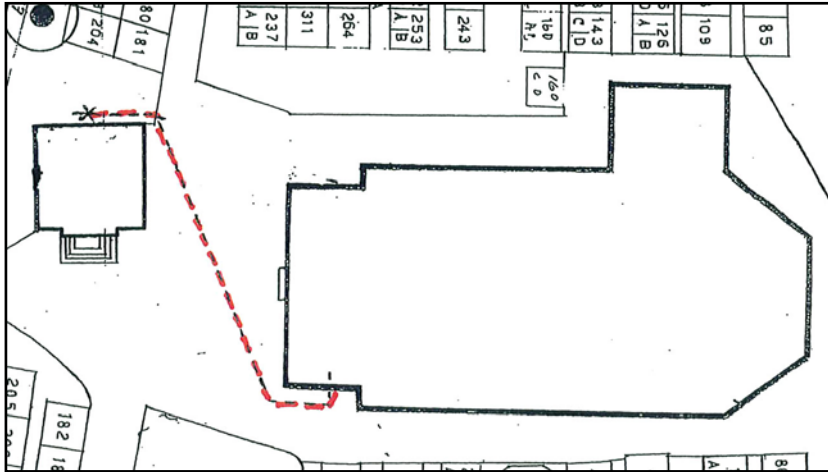
Figur 3. Kräcklinge

kyrka med schaktets sträckning markerat med röd streckad linje. Grå bredare linje markerar det troliga läget för en riven bogårdsmur. (Karta Svenska Kyrkan, okänd skala.)

Schaktet i Kräcklinge var cirka 25 m långt, 0,3 m brett och 0,4 m djupt. Norr om Lagerhielms kor som byggdes 1805 strax väster om kyrkan innehöll schaktmassorna byggnadsrester efter korbygget. Dessutom fanns det påförd matjord med mindre stenar. Från kyrkans sydvästra hörn och fram till korets nordöstra hörn innehöll schaktmassorna mörk sand med mycket ben som var dåligt bevarade.

Med stor sannolikhet visar de vitt skiljda jordlagren på att en bogårdsmur kan ha sträckt sig i nordsydlig riktning intill Lagerhielmskorets östra vägg. På figur tre är det tänkta läget för bogårdsmuren markerad med en grå bredare linje.

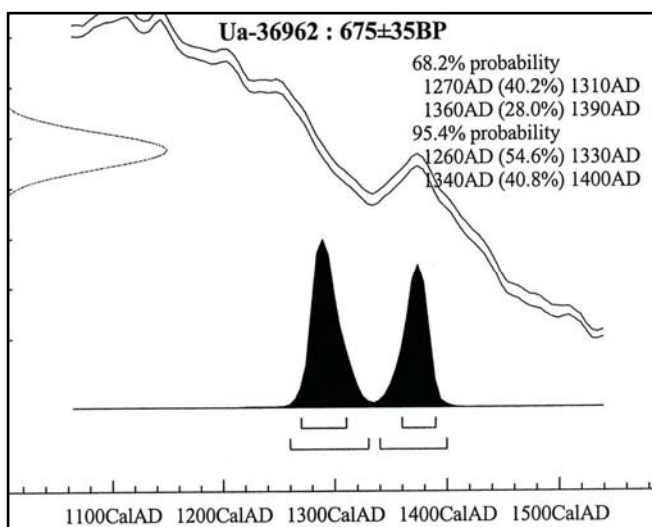
Figur 4.  $^{14}\text{C}$ -provet visar med 95 % sannolikhet att den döde begravdes intill kyrkans södra vägg under perioden 1260 – 1400 vår tideräkning (Ångströmlab., Uppsala).

En mängd benfragment påträffades på Kräcklinge kyrkogård. Ett av dessa användes för ett  $^{14}\text{C}$  prov. Provet ändrar inte på något sätt dateringen på Kräcklinge kyrka till sekelskiftet 1200 (Thybell 1980).

Ett  $^{14}\text{C}$  prov togs från en skelettdel som påträffades intill kyrkväggen, Dateringen stämde överrens med den tänkta dateringen för den nu stående kyrkan.

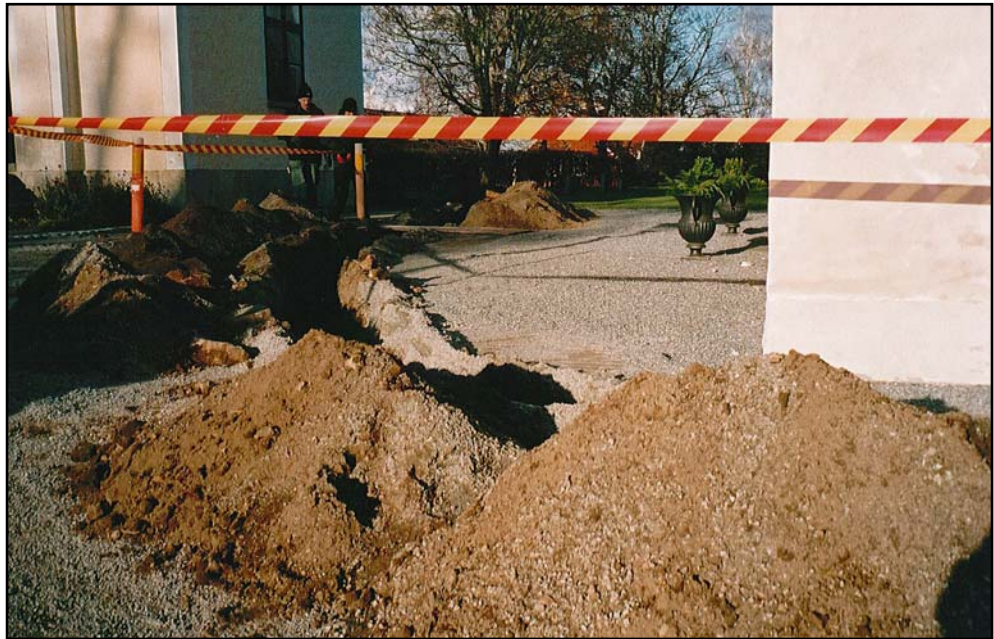
*Figur 6. Schaktet i Kräcklinge sträckte sig från kyrkans sydvästra hörn och vidare till gravkoret.  
(Foto U. Alström.)*
