Strömsholms slott

Schaktningar för elkablar och bergvärme

Antikvarisk kontroll

Kolbäck 230:1
Strömsholm 8:52
Kolbäcks socken
Västmanland

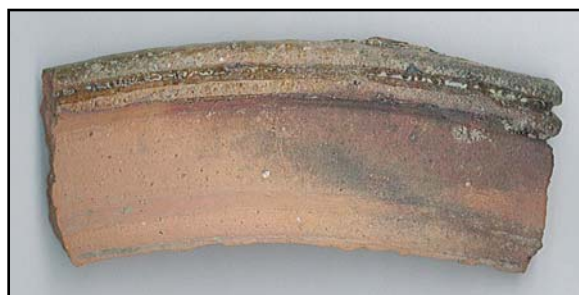
Lager 1 t.o.m. 4 är påförda lager, dvs. de är pålagda i ett bestämt syfte. Lager 5 är det äldsta lagret i området vid Stenköket. I det lagret påträffades två skärvor keramik (rödgoods) med en allmän datering till 1600–1700 talen. Skärvorna påträffades i södra delen av schaktet.

Figur 6. Skärva av glaserat rödgoods från lager 5 i schaktet vid Stenköket. (Bild U. Alström.)

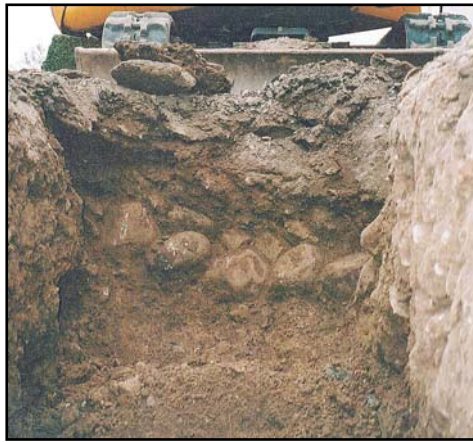
Endast två anläggningar kunde identifieras i de påförda lagren. Båda var äldre dräneringsrännor som låg i väst-östlig riktning varför de skars av bergvärmeschaktet.

Figur 8. Bergvärmeschaktet öster om slottet med en av de två stenfyllda dräneringsrännorna. (Foto från norr U. Alström.)

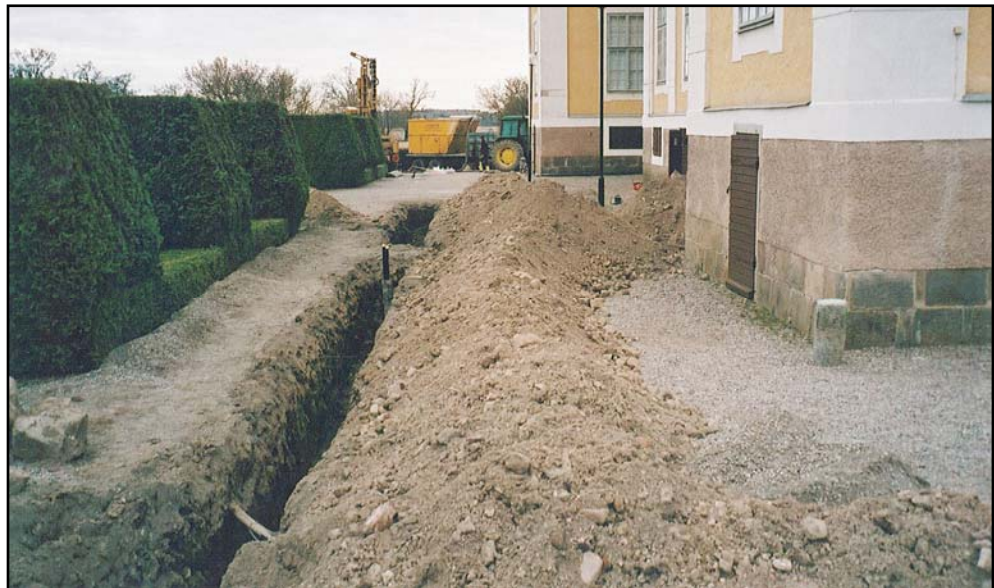
Bergvärmeschaktet öster om slottet var närmare 100 meter långt. Schaktmassorna bestod av påförda lager som innehöll allt från grå lerig sand till meterstora stenar. Ett avsnitt av profilen utvaldes för en profilritning. Den får anses vara typisk för lagerföljden öster om slottsbyggnaden.

Figur 9. Bergvärmeschaktet öster om slottet fotograferat från norr. Schaktet sträckte sig så småningom ända fram till bergvärmeborren som sticker upp ovanför grönskan i fonden. (Foto U. Alström.)

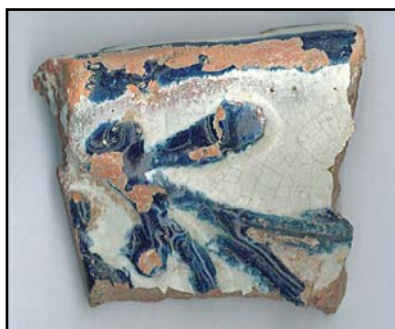
Förutom ett fragment från en kakelugn påträffades inga föremål i schaktet. Kakelugnsfragmentet påträffades vid slottets nordöstra hörn. Den kommer från en vit kakelugn med blå dekor och kan därför dateras till 1700-talet (Lindquist 1981).

Huruvida frågan om kakelugnen är tillverkad i Sverige (Rörstrand eller Marieberg) eller är en import från Tyskland får lämnas öppen.

*Figur 10. Kakelfragment med vit glasyr och blå dekor.
(Bild U. Alström.)*

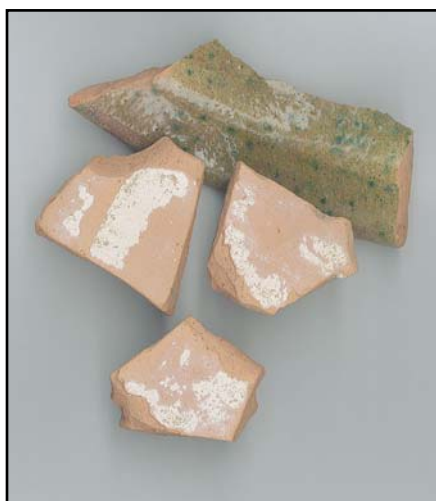
Där elkabeln skulle borras under Slottsvägen (figur 2 och 3) grävdes först ett schakt som var 3 m långt, 1,5 m brett och 1 m djupt. I schaktet påträffades elkablar varför lagren var omrörda. Från det här schaktet misslyckades borrningen under Slottsvägen varför ett nytt schakt togs upp intill och öster om det första schaktet. Lagerföljden var i det andra schaktet intakt. Lagren bestod överst av ett 0,2 m tjockt matjordslager. Därefter följde ett påfört lager av brungrå lera med inslag av tegelfragment. I detta lager påträffades sot och keramikskärvor från minst två kärl. Fatet har invändigt ett lager av piplera. Krukan har invändig och utvändigt blyglasyr. Keramiken kan dateras till 1600-talet (Lindquist 1981).

*Figur 11. Rödgodsskärvor från borrhaket vid
Lusträdgårdens mur mot Slottsvägen. (Bild U.
Alström.)*

Dateringen får anses säker då keramiken påträffades i ett lerlager som forslades till Lusträdgården i samband med planteringen av lindallëerna i slutet av 1600-talet (Olausson 2005). Lindarna planterades enligt källorna på en 2½ fot upphöjd planteringsbädd vilket tycks stämma, för det påförda lagret i området var cirka 0,8 m tjockt. Eftersom foten under 1600-talet mätte nära 0,3 m i längd (Jansson 1995) bör alltså arkeologiska iakttagelser bekräfta vad som redan var känt i skriftliga källor.

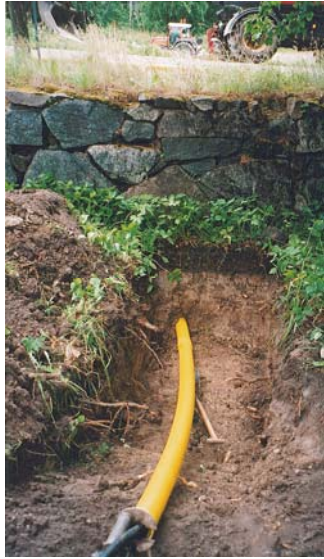
Figur 12. Borrning för elkabel under Slottsvägen och muren som delvis omgärdar Lustträdgården. (Foto från söder U. Alström).
