Harakers kyrka II

Arkeologisk antikvarisk kontroll

Harakers prästgård 1:4
Harakers socken
Västerås kommun
Västmanland

Ulf Alström

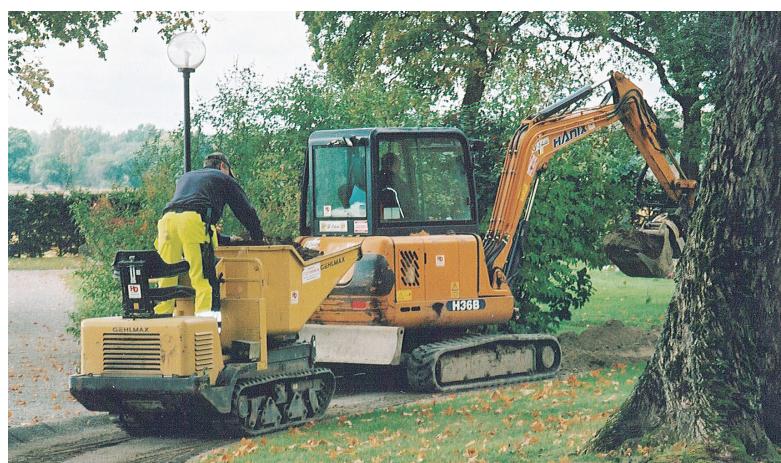
Figur 4. Schaktningarna på kyrkogården utfördes med mindre maskiner som skonade kyrkogårdsmiljön. (Foto U. Alström.)

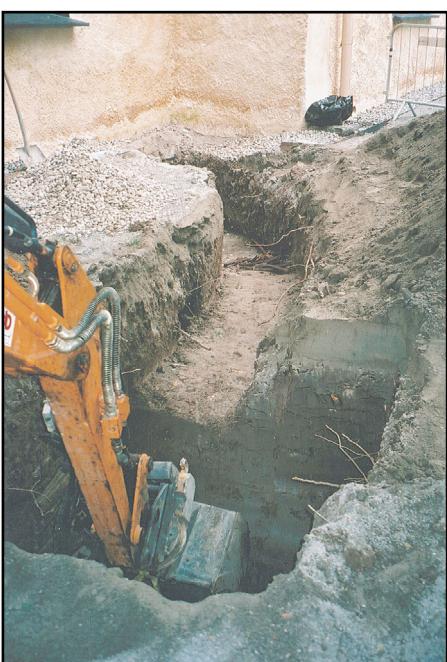
Figur 6. Schaktet från tornets sydvägg fram till pumpgropen. Pumpgropen är $1,8 \times 2$ m stor och 2 m djup drs långt djupare än benförande lager. (Foto U. Alström.)

Schaktet från tornets sydvägg och fram till pumpgropen grävdes till ett djup av 0,9 m. Bredden var 1 m och längden cirka 5 m. Från denna sträcka av undersökningen utvaldes ben för två ^{14}C analyser. Benen låg i ren lera.
