Järntorget i Örebro

Arkeologisk undersökning i form av schaktningsövervakning

Fornlämning Örebro 83:1
Järntorget
Olaus Petri församling
Örebro kommun
Närke

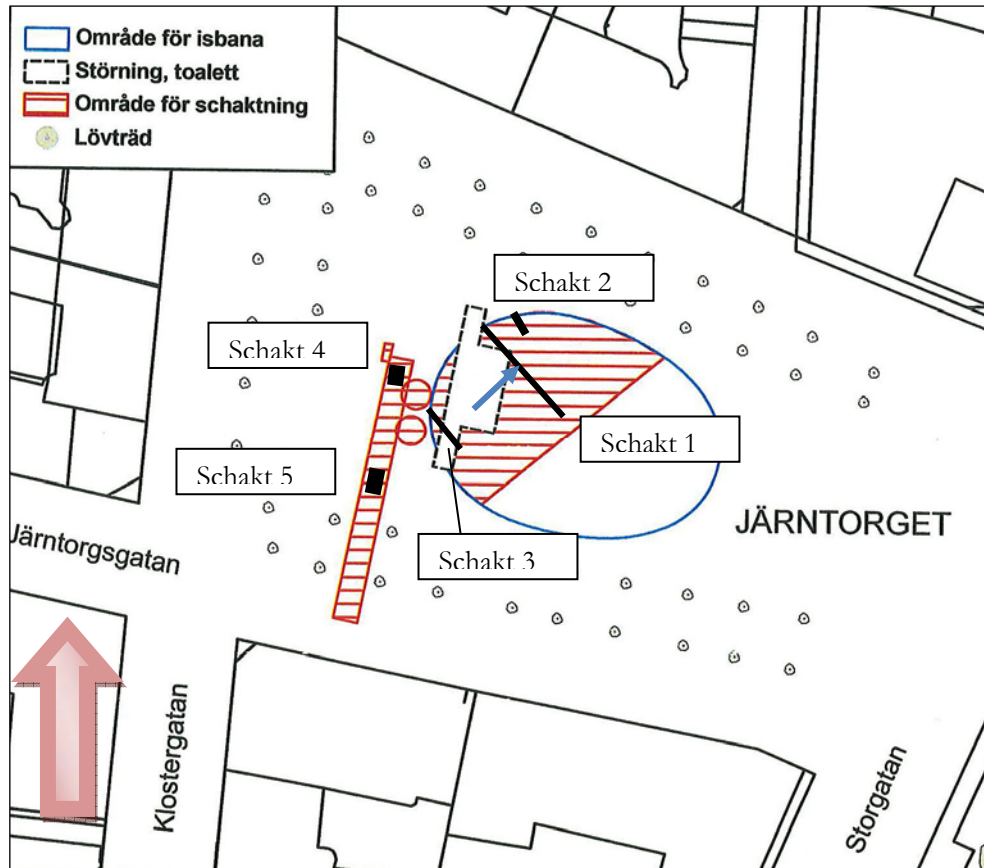
Figur 3. Järntorget med undersökningssytor rödskräfferad. Undersökningssytorna markerade med svart med schaktnummer inom ram. Blå pil markerar källartrappans läge. Vit yta inom streckad linje markerar platsen för rivet offentlig toalett. (Grundkarta av Kristina Jonsson baserad på uppgifter från VA-Projekt AB. Skala 1:1000).

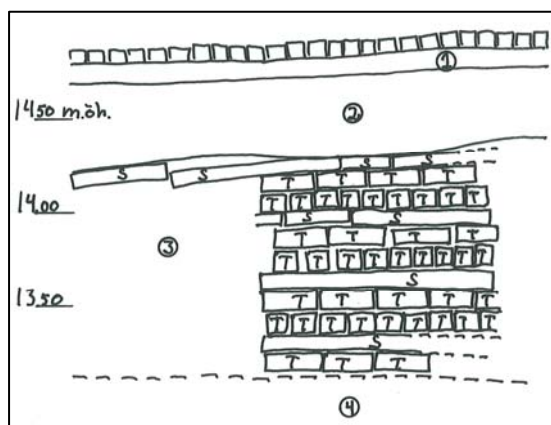
Figur 4. 1. Gatsten med sättsand, 2. Raseringsmassor, 3. Ej rensat parti, 4. Schaktets botten, streckad linje. S-kalksten, T-tegel. Kalkstenen (S) betecknar de minst fyra bevarade trappstegen. De olika tegelvarven är trappans uppbyggnad. (Profil skala 1:40).

I schakt 1 påträffades en nära nog intakt trappa som lett ner till en källare. Källartrappan gav ett ålderdomligt intryck men på trappstegen låg rester efter två punschflaskor från Cederlunds av det klassiska märket Genuine Caloric Punsch. GCP lanserades på 1800-talet (www.dricka.se). Därmed inte sagt att trappan dateras till detta århundrade. Den är förmodligen äldre och kan ha tillhört den så kallade Kungsstugan som troligen uppfördes på 1500-talet. Huset plockades ner (revs) 1899 i samband med att Järntorget fick sitt nuvarande utseende. Kungsstugan återupbyggdes 1965 i kulturresevatet Wadköping. Kungsstugans källare blev däremot kvar under torgets raseringsmassor och gatsten (www.lansstyrelsen.se, Stadsliv Örebro). En profilritning upprättades på de delar av trappan som var intakta.

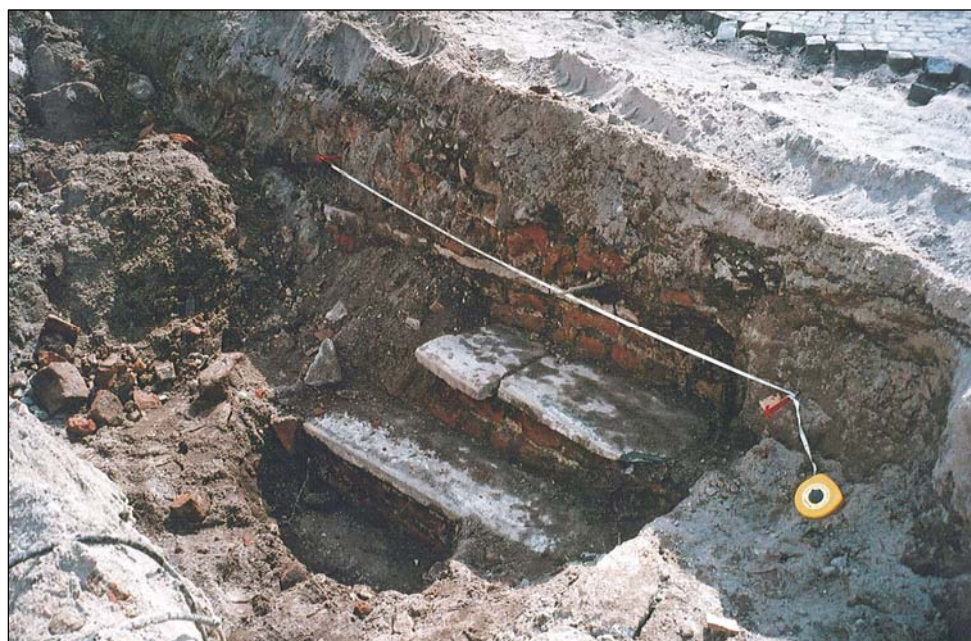
Figur 5. Trappan som troligen tillhört Kungsstugan. (Foto från norr U. Alström).

Trappan var byggd av två lager tegelsten mellan trapphällarna som var av kalksten. Trapphöjden var 0,25 m. Trappbredden bör ha varit cirka 2,5 m.

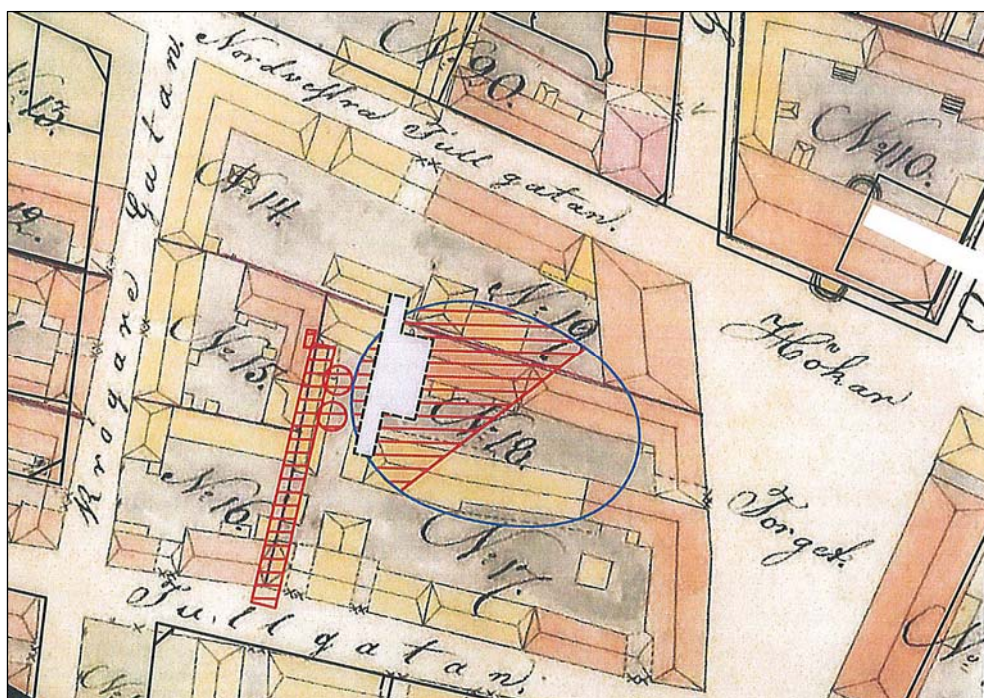
Schakt 4 som placerades i norra delen av VA-schaktet var 5 m långt och 3,5 m brett och 1,4 m djupt. I schaktet påträffades grundstenar efter en sentida byggnad. Grundstenarna var upp till 1,5 m stora och tuktade. Inga fynd påträffades i schaktet som skulle kunna datera grunden men får betraktas som sentida och kan vara en rest av det hus som syns på tomt nr. 15 på 1822 års karta över området (figur 6).

Figur 6. I schakt 4 påträffades den förmodade östra grundmuren efter en byggnad som stått på tomt nr. 15. (Karta Kristina Jonsson)

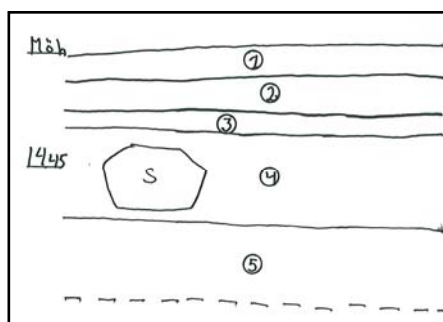
Figur 7. Sektion från schakt 4, västra schaktväggen. 1. Sättsand med gatsten, 2. Äldre bärlager, 3. Sandlager, 4. Grus och stenlager med en större sten tillhörig en sentida husgrund, 5. Ren ursprunglig lera. Streckad linje markerar schaktets botten. (Skala 1:40).

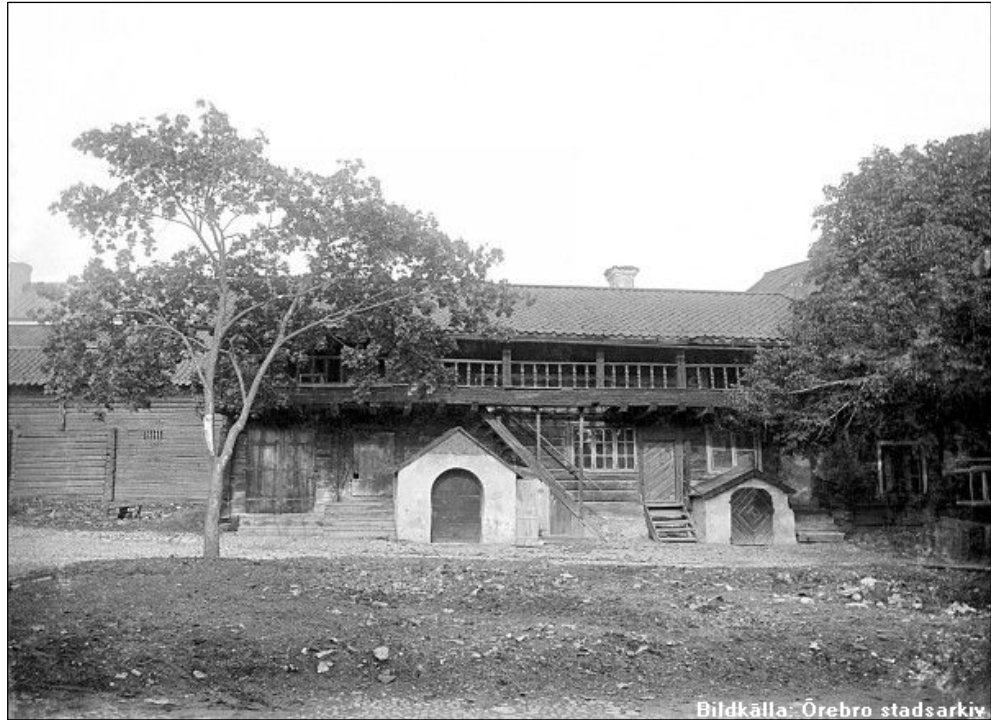
Figur 8. Kungsstugan på ursprunglig plats, d.v.s. Järntorget. (Bildkälla Örebro stadsarkiv.)
