Magasinsbyggnad i Gocksta

Restaurering inom ramen för Länsstyrelsens stöd till utvald miljö

Antikvarisk rapport

Gocksta 2:2
Skultuna socken
Västmanland

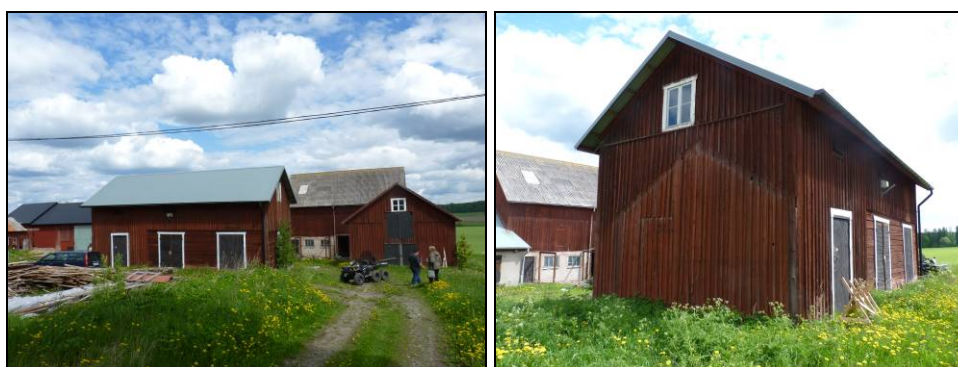
Figur 2. Magasinet i gårdsmiljön före renovering, sett från söder. Foto: Helén Sjökvist.
Figur 3. Magasinet sett från sydväst före renovering. Observera spåren i fasaden efter den tidigare tillbyggnaden. Foto: Helén Sjökvist.

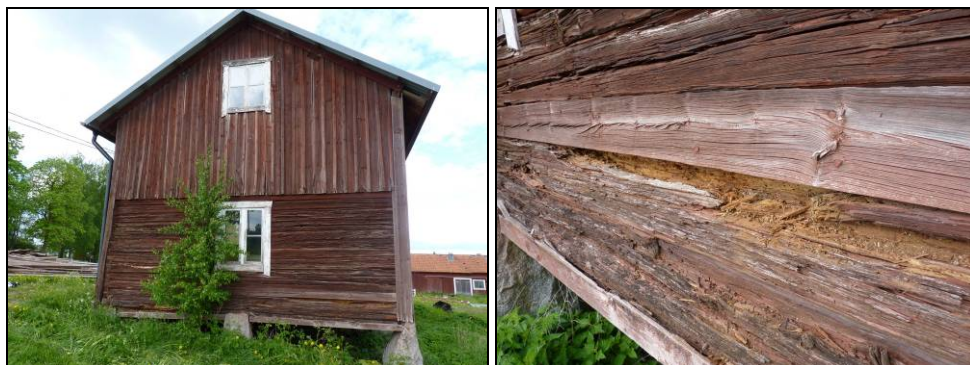
Byggnaden är i huvudsak uppförd i liggande timmer och är delvis täckt med stående locklistpanel. Taket täcks med plåt och även vindskivor är utförda i plåt. Under takfoten sitter typiska magasinluckor. Renoveringsarbetet har i huvudsak berört den östra gaveln, vilken i sin nedre del har en bar timmervägg men brädfodrat gavelröste. Fasaden har två fönster, båda med två lufter med två rutor i varje luft. Inget av dessa fönster är öppningsbart. Timret hade rötskador och var mycket uttorkat av solen.

Figur 8. Östra gaveln med bart timmer i nedre delen och gavelröste med stående locklistpanel, före renovering. Foto: Helén Sjökvist.

Figur 9. Rötskada på gavelns nedre högra sida. Foto: Helén Sjökvist.

I huvudsak har den åtgärdsplan som upprättats av Västmanlands läns museum åtföljts. Syllen är bytt mot nytt virke likt befintligt. Utgångspunkten var att stabilisera byggnaden och inte att lyfta upp den till ursprungsläge, då detta skulle medfört ytterligare merarbete. Några timmerlagningar utfördes som halvsulningar av befintligt timmer. För att skydda återstående timmer på gaveln brädfodras denna helt. Befintlig brädfodring på gavelröstet bevarades och fästes. Under befintlig brädfodring sattes en dropplist och därunder sattes en ny locklistpanel. Hela gaveln avfärgades med falu rödfärg.

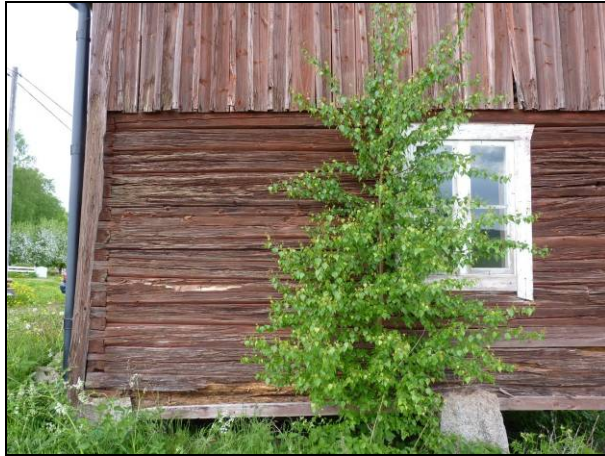
Figur 10. Rötskada på gavelns nedre vänstra sida. Foto: Helén Sjökvist.

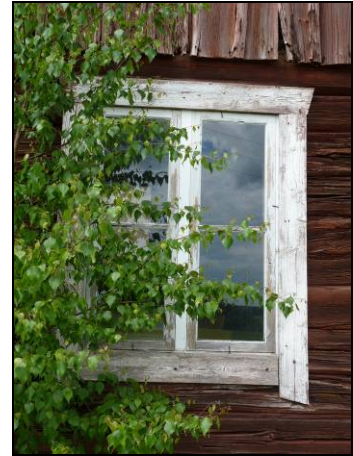
Figur 11. Fönster i nedre våningen. Foto: Helén Sjökvist.

Fönstren skrapades rena från löst sittande färg samt kittades om med linoljekitt och målades med linoljefärg.

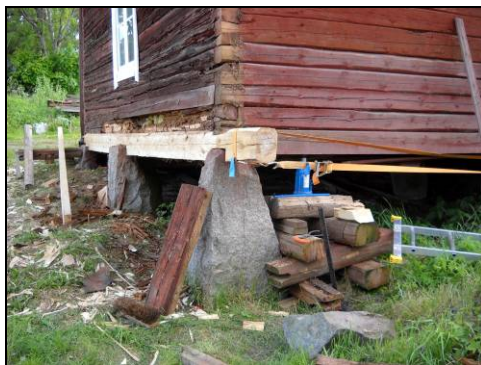
Figur 12. Syllstocken är utbytt mot nytt virke. Foto: Leila Ylikerko.

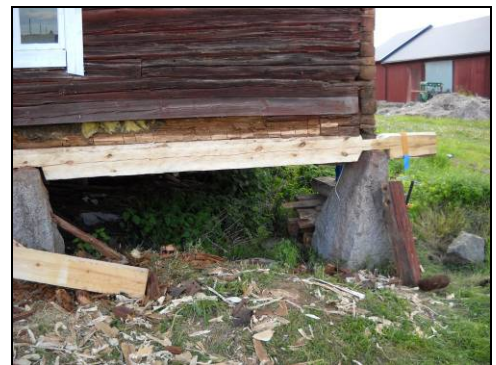
Figur 13. Syllstocken är utbytt mot nytt virke. Över denna gjordes senare en halvsulning av överliggande timmervärv. Foto: Leila Ylikerko.

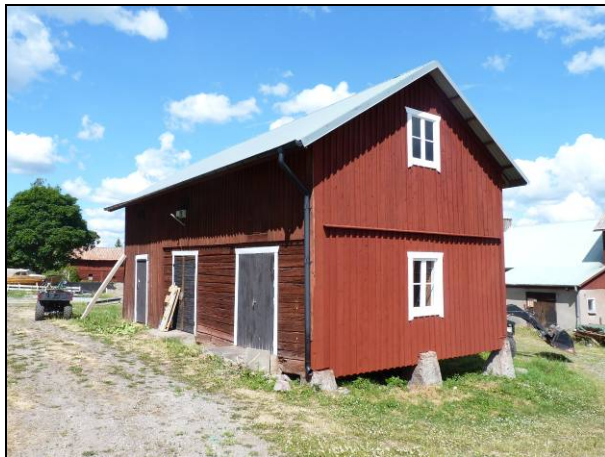
Figur 14. Gaveln brädfodrad och målad. Foto: Helén Sjökvist.

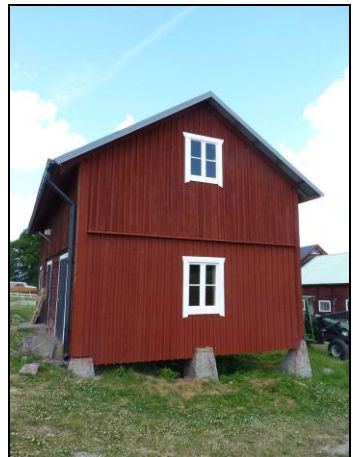
Figur 15. Gaveln brädfodrad och målad. Foto: Helén Sjökvist.
