Skillingeudds sommarstugeområde

Byggnadsantikvarisk rapport

Skillinge 2:37 m.fl.
Kung Karls socken
Södermanland
Västmanlands län

Helén Sjökvist

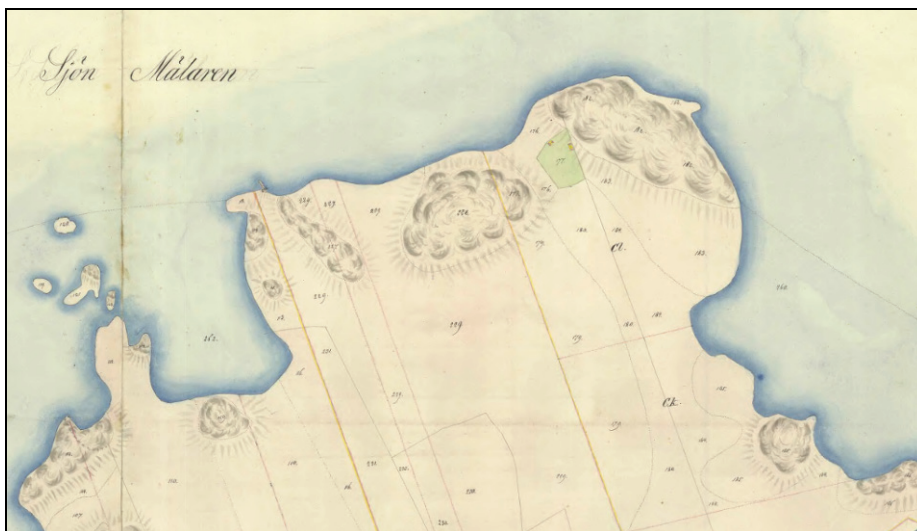
På den karta som upprättades 1827 i samband med laga skifte av Skillinge by, syns en bebyggelseenhet med två byggnader ute på Skillingeudd. Denna uppges i akten vara Pehr Anderssons torpställe. Ingen åkermark tycks finnas vid torpstället utan endast ängsmark. I övrigt finns ingen bebyggelse i det nu aktuella området.

Figur 2. Utsnitt av laga skifteskarta från år 1827 över Skillinge by.

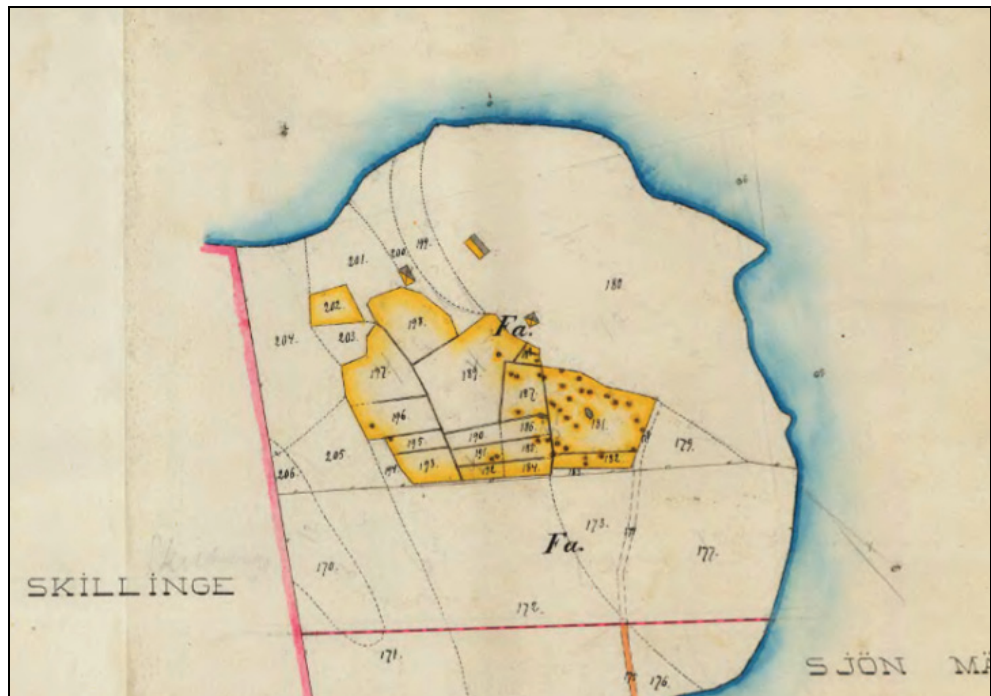
Figur 4. Utsnitt av karta upprättad i samband med hemmansklyvning år 1897. Akt 19-KUR-185.

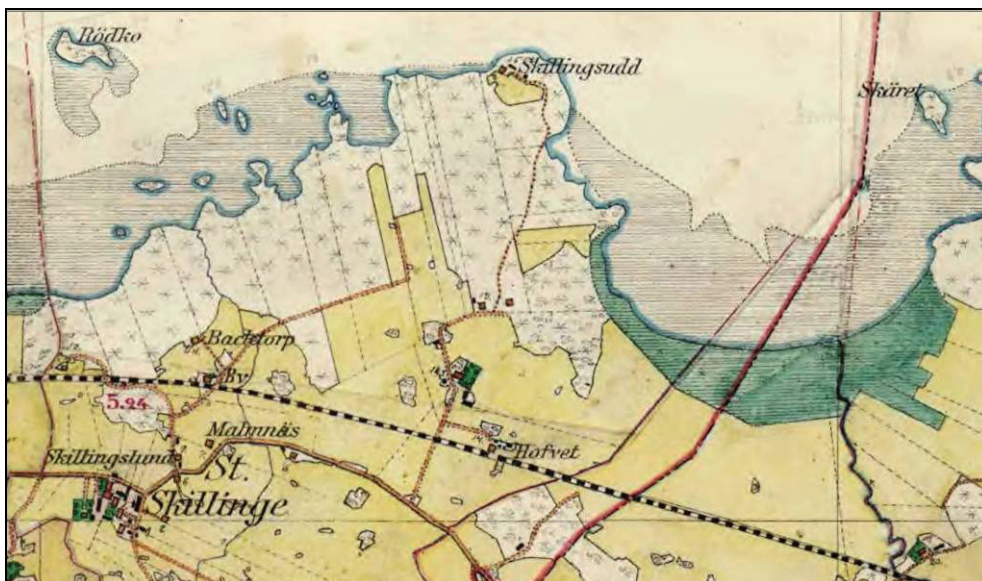
Figur 5. Utsnitt av den häradsekonomiska kartan, uppmätt 1905 – 11. Rak-id J112-73-15.

På den häradsekonomiska kartan från år 1905 – 11 syns flera bebyggelseenheter i området. Torpet längst ut på udden finns kvar och omges även av åkermark samt har flera ekonomibygnader. I det aktuella områdets södra del har det tillkommit två förmodade torpställen efter laga skifteskartan.

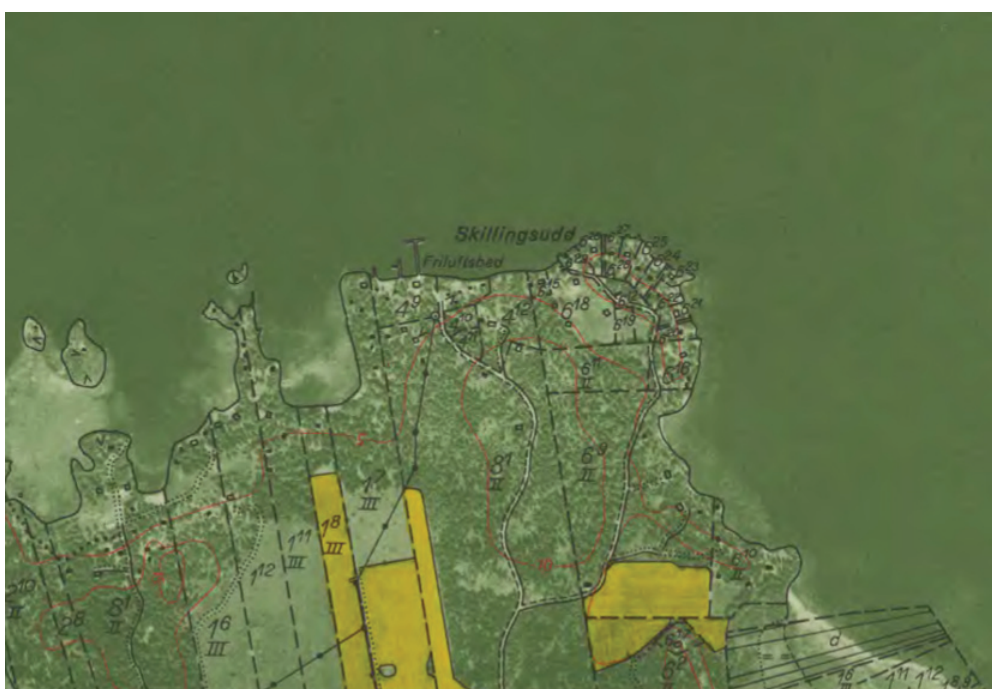
Figur 6. Utsnitt av den ekonomiska kartan uppmätt 1962. Rak-id: J133-10g8d63.

På 1962 års ekonomiska karta har ett mer omfattande fritidshusområde redan vuxit fram i området. Vid denna tid är stora delar av området närmast vattnet bebyggt. I den östra delen av området tycks man redan styckat av separata fastigheter för fritidshusbebyggelsen medan man i den västra och norra delen fortfarande tycks ha arrendetomter.

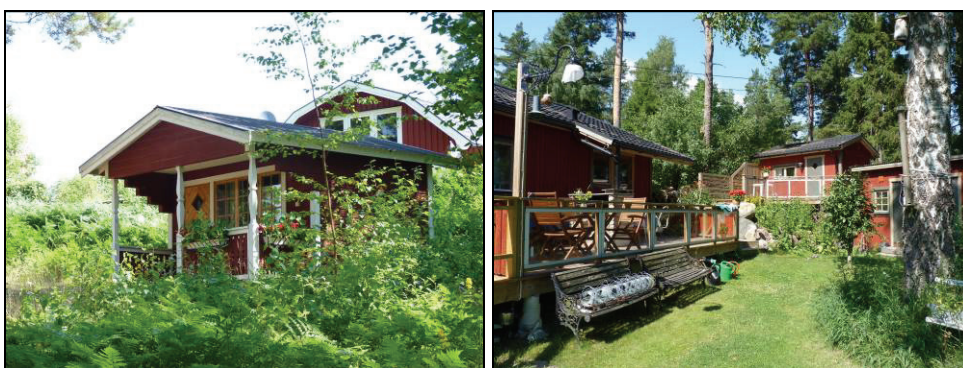
Figur 15. Flertalet friggebodar i området är uppförda i en allmogestil. Foto: Helén Sjökvist.

Figur 16. I samband med att bebyggelsen övergår till att fungera som permanentboende tillkommer behov av utrymmen vilket ofta löses genom att uppföra mindre byggnader som ramar in tomten. Foto: Helén Sjökvist.

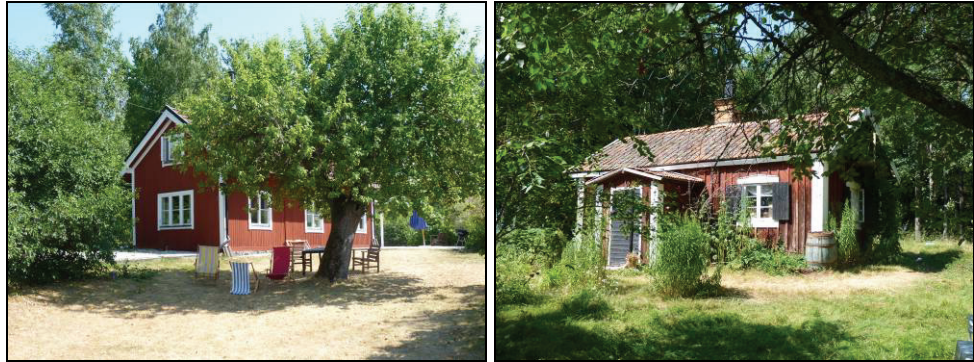
I området finns två äldre torp som etablerades före sommarstugeområdets tillblivelse. Det äldsta, som ligger ute på udden, lär kallas Fiskar-Annas torp efter en av de sista invånarna. Torpet finns med på lagaskifteskartan från år 1827, men om det är den byggnad som är bevarad idag är osäkert.

Längre söderut i området finns ytterligare ett torp vilket kan ha tillkommit vid 1800-talets mitt eller strax därefter. Byggnaden är välbevarad och ger området en viss historisk förankring. Båda torpen omges av stora fruktträd vilket ytterligare förstärker dessa byggnaders miljöskapande värden.

Figur 17. Det äldsta torpet. Läget är detsamma som på kartan från 1827 men troligen är byggnaden yngre än så. Foto: Helén Sjökvist.

Figur 18. Torp i områdets södra del vilken bör vara uppförd vid 1800-talets mitt eller strax därefter. Foto: Helén Sjökvist.

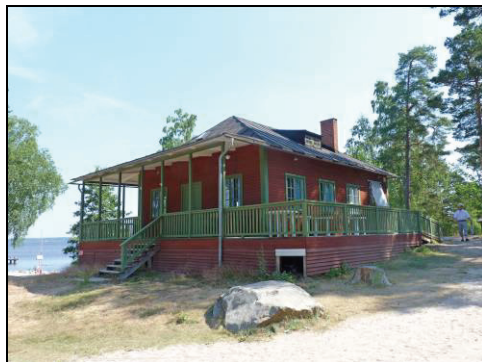
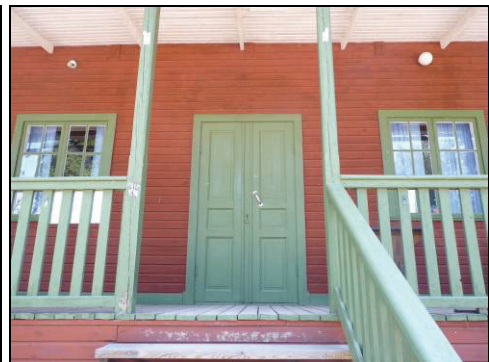
Figur 19. Segelsällskapets paviljong vid nuvarande badplatsen. Foto: Helén Sjökvist.

Figur 20. Segelsällskapets paviljong vid nuvarande badplatsen. Foto: Helén Sjökvist.

IOGT-NTO, Kungsörs segelsällskap och Baptistförsamlingen har eller har haft verksamhet och samlingslokaler vid Skillingeudd. Segelsällskapets byggnad, idag ägd av Kungsörs kommun, uppfördes 1931 och är mycket välbevarad. Baptistförsamlingens sommarhem inrymdes 1944 i en befintlig stuga, vilken därefter byggts till något. Karaktären är dock välbevarad. IOGT har en i princip nyuppförd byggnad sedan 2005 - 2007. Endast mindre delar finns kvar av den gamla 1930-talsbyggnaden, såsom trappa och murstock. Scenen på gårdsplanen är dock äldre.

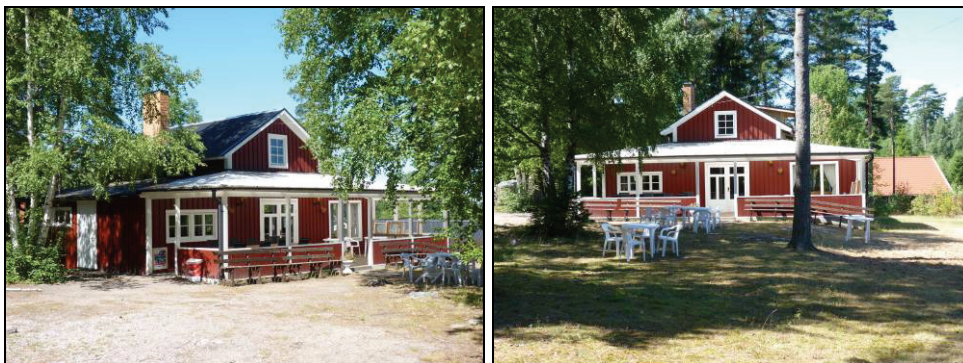
Figur 23. Baptistförsamlingens sommarhem. Foto: Helén Sjökvist.

Figur 24. Baptistförsamlingens sommarhem. Foto: Helén Sjökvist.

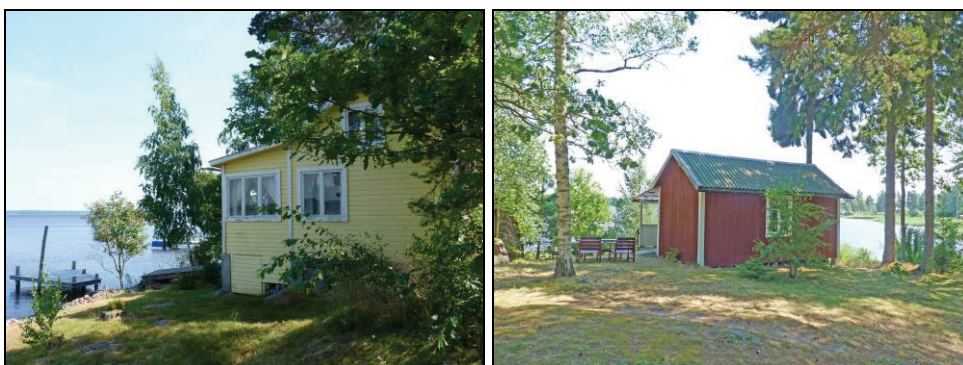
Figur 27. Välbevarad stuga, troligen uppförd på 1930-talet. Med den typiska vidbyggda verandan med pulpettak ut mot vattnet. Foto: Helén Sjökvist.

Figur 28. Välbevarad stuga, troligen uppförd på 1930-talet med en öppen veranda ut mot vattnet. Foto: Helén Sjökvist.

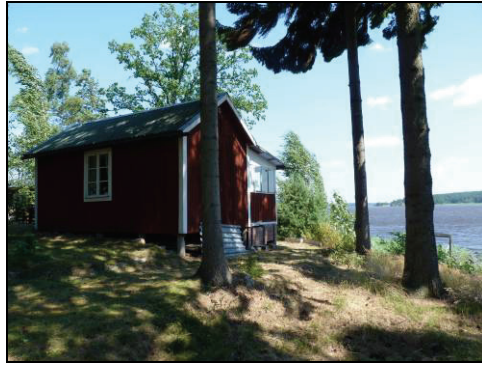
Figur 29. Välbevarad stuga, troligen uppförd på 1930-talet, med den typiska vidbyggda verandan med pulpettak ut mot vattnet. Foto: Helén Sjökvist.

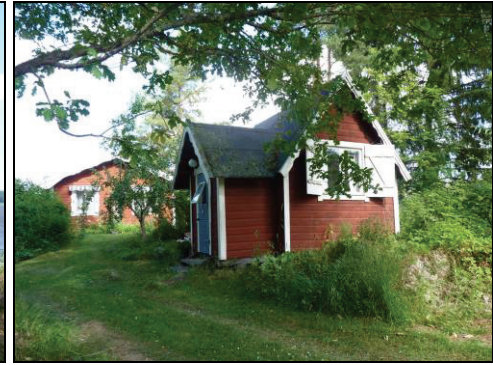
Figur 30. Välbevarad stuga, troligen uppförd på 1930-talet i nationalromantisk stil. Foto: Helén Sjökvist.

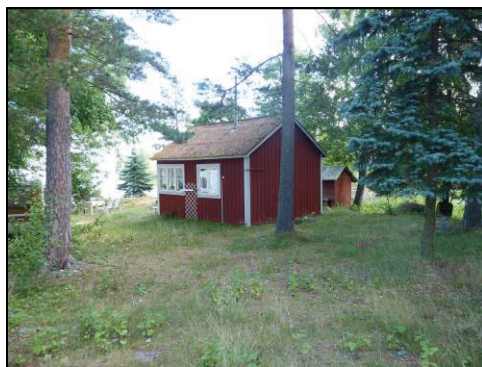
Figur 31. Välbevarad, liten enkel stuga vid vattnet. Foto: Helén Sjökvist.

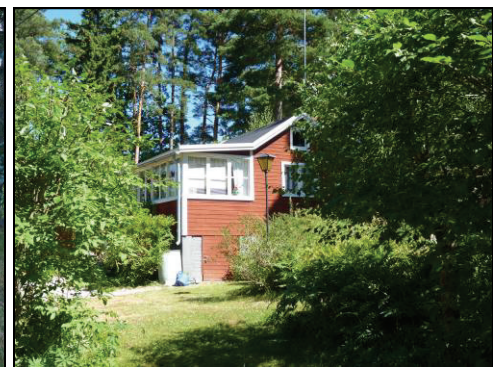
Figur 32. Välbevarad och tidstypisk 1930-talsstuga med glasveranda. Foto: Helén Sjökvist.

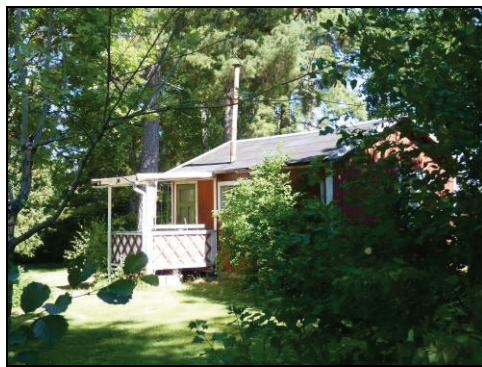
Figur 33. Välbevarad stuga, troligen uppförd på 1930-talet, med tidstypisk veranda och karakteristiskt kaminrör. Foto: Helén Sjökvist.

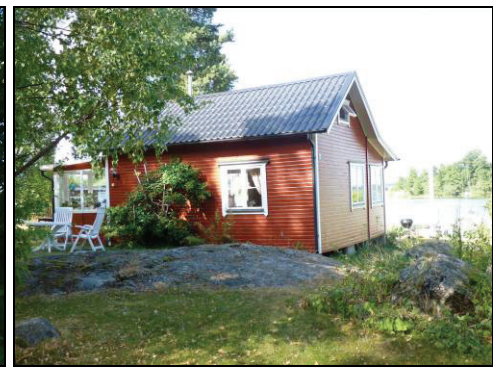
Figur 34. Välbevarad stuga uppförd omkring 1938 med den typiska vidbyggda verandan med pulpettak ut mot vattnet. Foto: Helén Sjökvist.

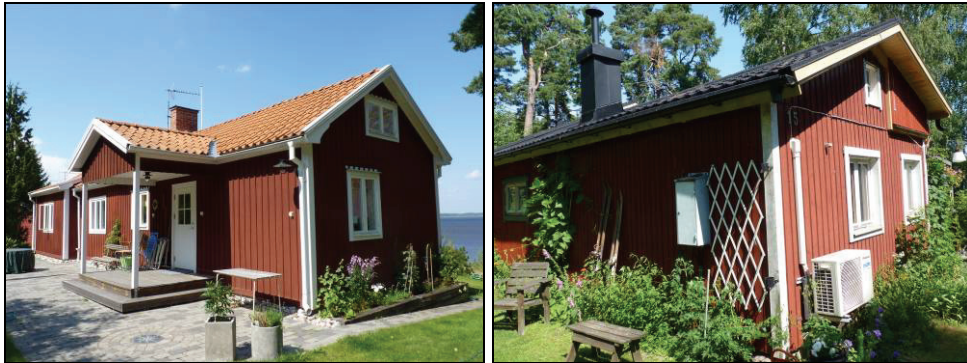
Figur 35. Stuga som till sin första del stod färdig 1939 men som har byggts om och till under årens lopp. Byggnaden står på den plats där en av de första stugorna uppfördes i området på 1920-talet. Foto: Helén Sjökvist.

Figur 36. Stuga uppförd omkring 1941 – 42. Virket lär ha kommit från det gamla häktet i Kungsör och inköptes för 150 kr. Byggnaden är tillbyggd omkring 1990 samt i samband med att den omvandlades till permanentboende 2006. Observera skidorna på baksidan av huset. Dessa hade vid fototillfället nyss upptäckts på husets vind och kan ses som ett exempel på att stugorna även kunde användas som sportstugor året om. Foto: Helén Sjökvist.

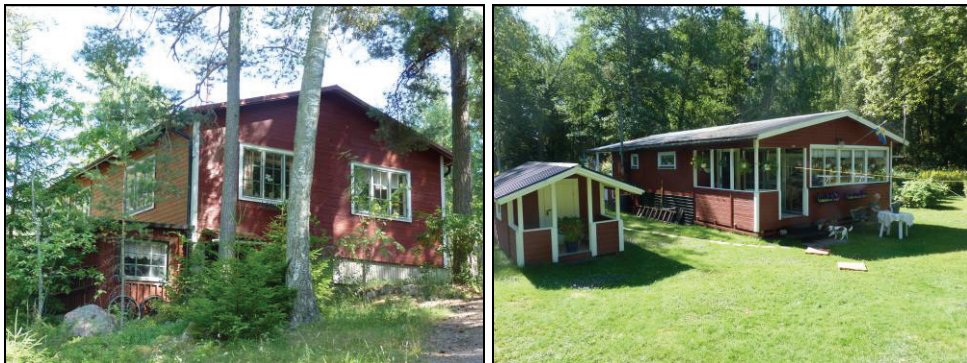
Figur 37. Basarbo, stuga uppförd av arbetsledarnas fackförbund omkring 1946. Foto: Helén Sjökvist.

Figur 38. Stuga uppförd 1957, men tillbyggd senare. Foto: Helén Sjökvist.

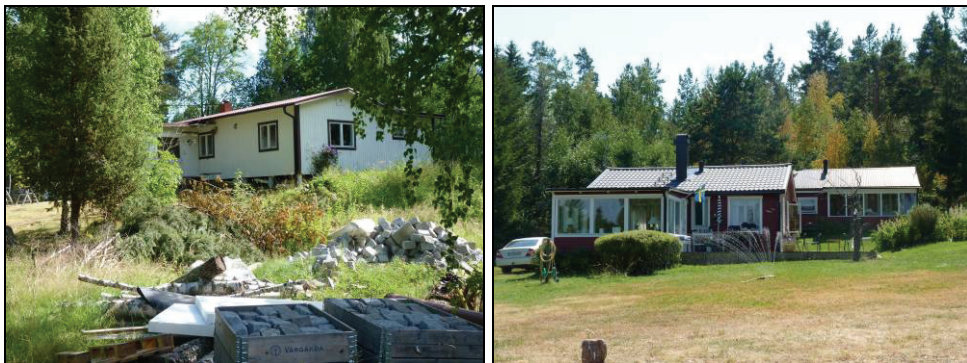
Figur 39. Stuga som började uppföras 1953 - 54 med en kiosk som grundmaterial. Därefter har stugan byggts om och till vid ett flertal tillfällen. Foto: Helén Sjökvist.

Figur 40. Två av de stugor som uppförts omkring stugföreningens öppna plats vid det äldsta torpet ute på udden. Foto: Helén Sjökvist.

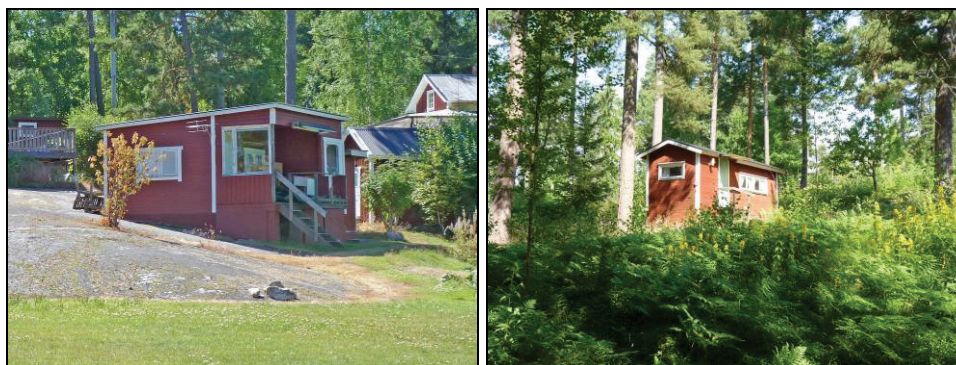
Figur 41. Stuga uppförd på 1950-talet i enkel stil med pulpettak och öppen veranda. Foto: Helén Sjökvist.

Figur 42. Stuga med okänt uppförandeår som ligger inbäddad i grönska på en naturtomt. Foto: Helén Sjökvist.

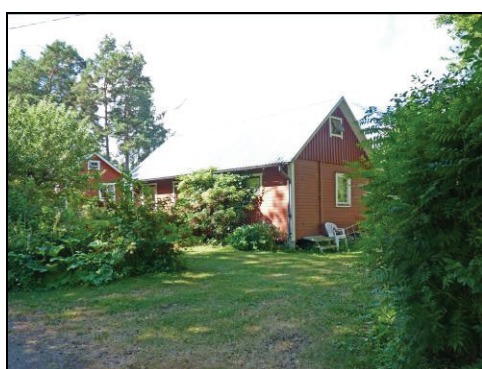
Figur 43. Stuga uppförd på 1940-talet men utbyggd på senare år. Foto: Helén Sjökvist.

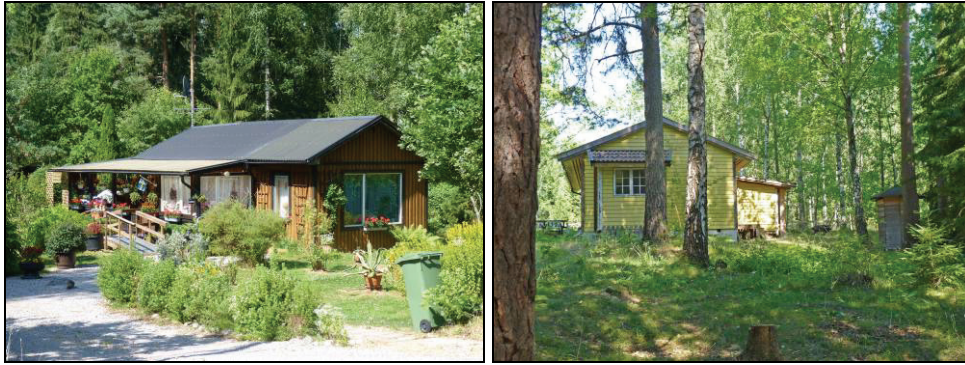
Figur 44. Stuga av 1970-tals typ med flackat sadeltak och laserad panel samt stora fönster. Foto: Helén Sjökvist.

Figur 45. Stuga av 1970-tals typ. I bildens högra del anas vad som kan vara ett åttakantigt utedass. Foto: Helén Sjökvist.

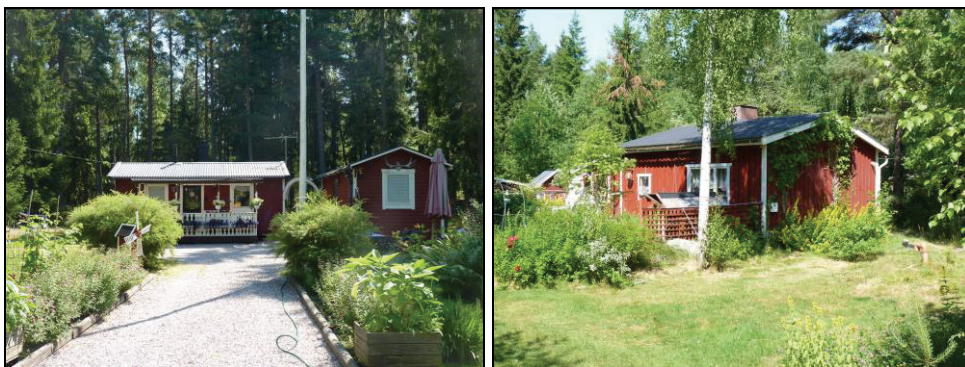
Figur 46. I många fall uppfördes husen på egen hand av dem som köpte tomterna. Denna stuga uppfördes 1980. Foto: Helén Sjökvist.

Figur 47. Även de stugor som uppfördes på 1970-talet hade ofta ett enkelt utförande och anknöt till den svenska rödfärgstraditionen. Foto: Helén Sjökvist.

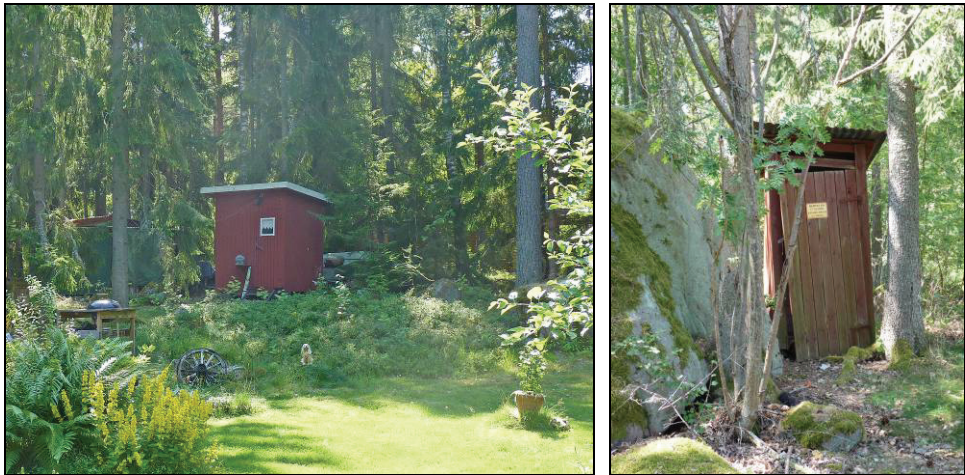
Figur 48. Stugorna försågs med utedass då avlopp inte var indraget. Foto: Helén Sjökvist.

Figur 49. I dag har många själva installerat trekammarbrunnar vilket gör att dassen förfaller. Foto: Helén Sjökvist.

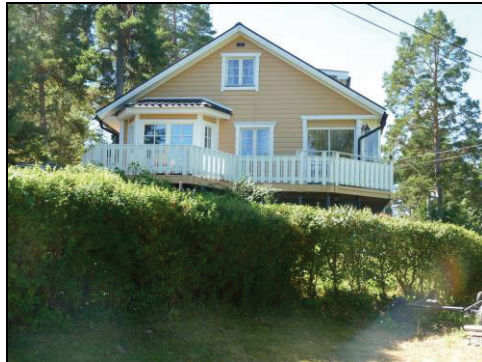
Figur 50. Villa för permanentboende uppförd 1999. Foto: Helén Sjökvist.

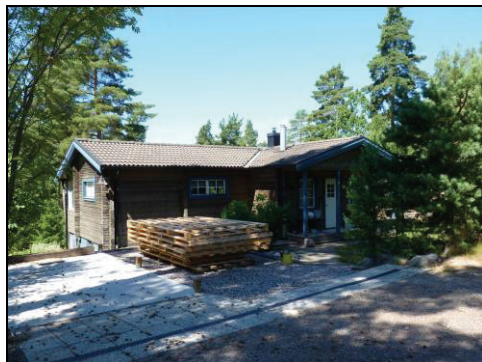
Figur 52. Villa i allmogestil för permanentboende. Foto: Helén Sjökvist.

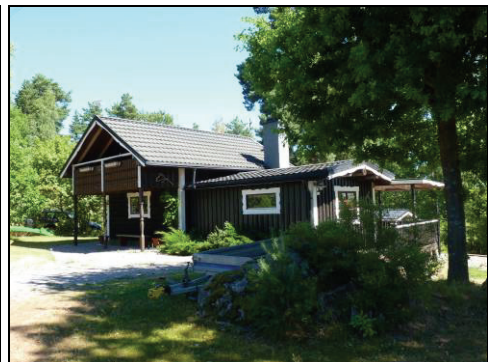
Figur 53. Villa uppförd för permanentboende. Snickarglädjen kring fönstren är typisk för den allmogeinspirerade fritidsbusarkitekturen. Foto: Helén Sjökvist.

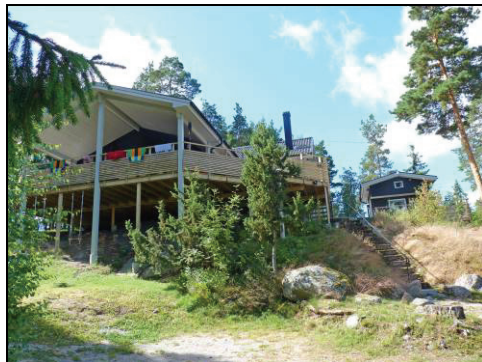
Figur 54. Bland de villor i området som används som permanentboenden är det vanligt med stora terrasser. Foto: Helén Sjökvist.

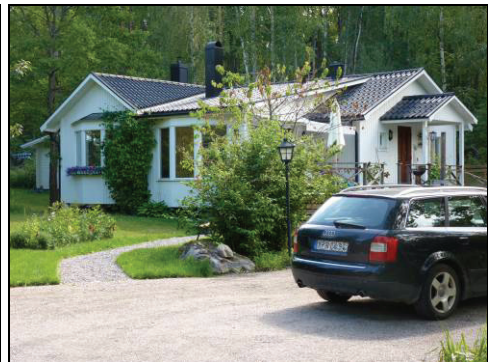
Figur 55. Många av de villor som används för permanentboende har från början varit sommarstugor men har byggts till för att inrymma bekvämligheter. Foto: Helén Sjökvist.

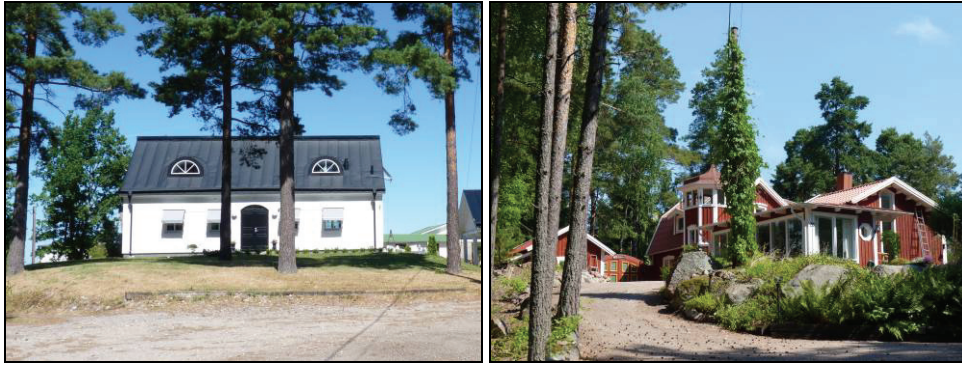
Figur 56. Nyuppfört hus för permanentboende som i arkitektoniskt uttryck skiljer sig från övrig bebyggelse i området genom sin putsade fasad och sitt herrgårdsinspirerade formspråk. Foto: Helén Sjökvist.

Figur 57. Om och tillbyggd stuga med drag av sekelskiftesromantik. Tornet är till synes inspirerat av det sena 1800-talets större sommarvillor. Foto: Helén Sjökvist.
