Väg 56, Västerås-Sala

Inför utbyggnaden till mötesfri landsväg

Utredning, etapp 1

Hubbo, Romfartuna och Kila socken
Västerås och Sala kommun
Västmanland

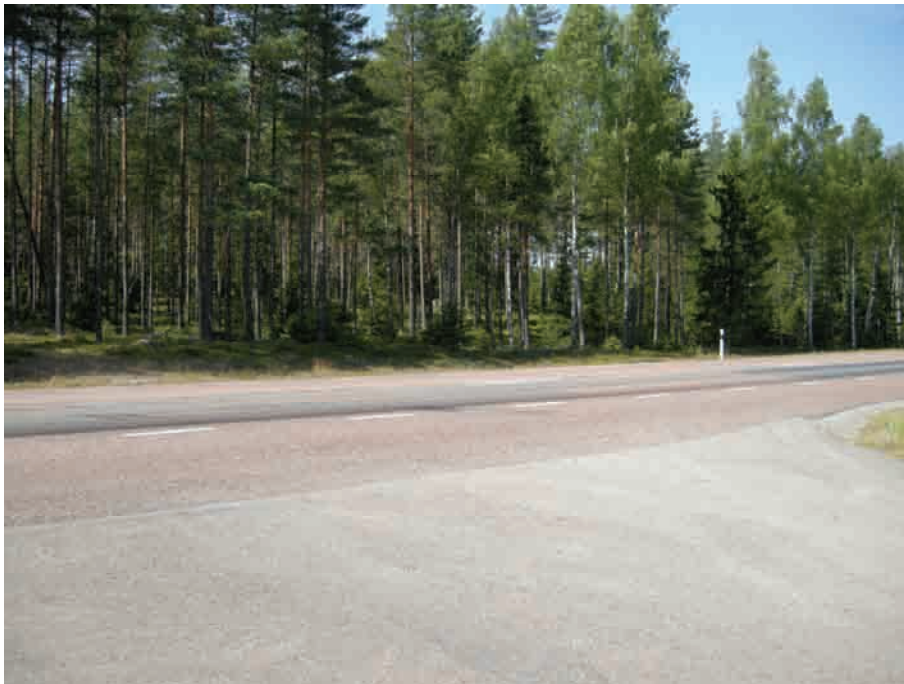
Figur 5. Exempel på läget för en möjlig stenålderslämning. Vy från öster mot lokalen vid km 19/000. Foto J. Åhlström.

Merparten av lokalerna utgörs av platser som utifrån topografin bedöms kunna hysa boplatsslämningar från stenålder–järnålder. Det är främst i anslutning till åsarna och i den flackt sluttande marken nedanför dem som vi bedömer att det kan finnas stenålderslämningar. Den kända stenålderslokalen Dalkarlstorp återfinns t.ex. i ett liknande topografiskt läge (Welinder 1973). Dalkarlstorp återfinns väster om åsen i, ungefär i jämnhöjd med km 21/000.

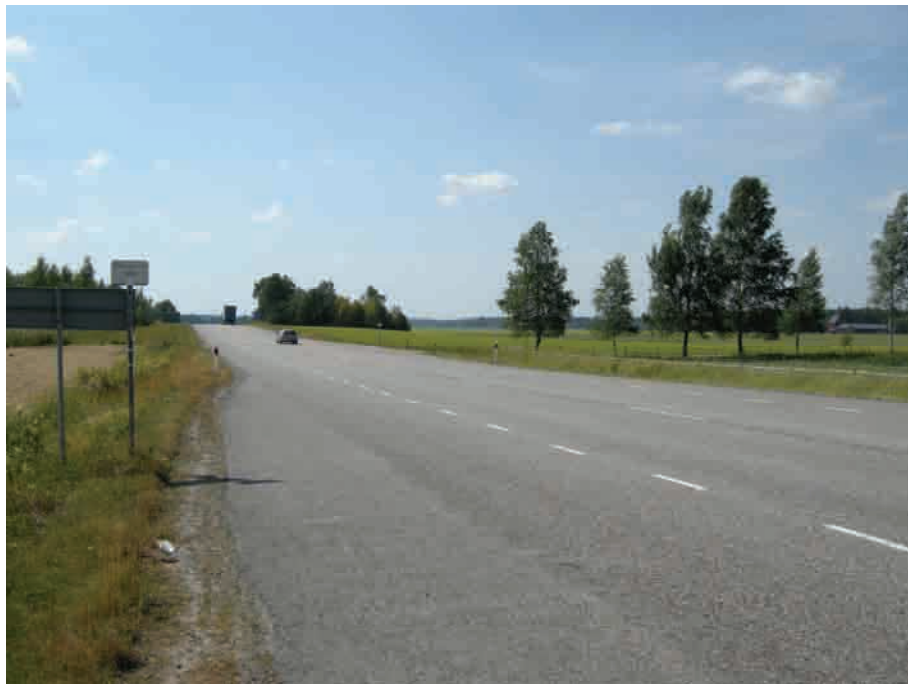
Figur 6. Exempel på den flacka marken där främst järnålderslämningar kan förväntas. Vy över landskapet söder om Tullsta (km 25/450). Foto J. Åblström.

I anslutning till äldre bytomter (där efterleden *-sta* ingår i namnet) och inom byarnas gamla inägomark (nuvarande åker) bedömer vi att det kan förekomma järnåldersboplatser.

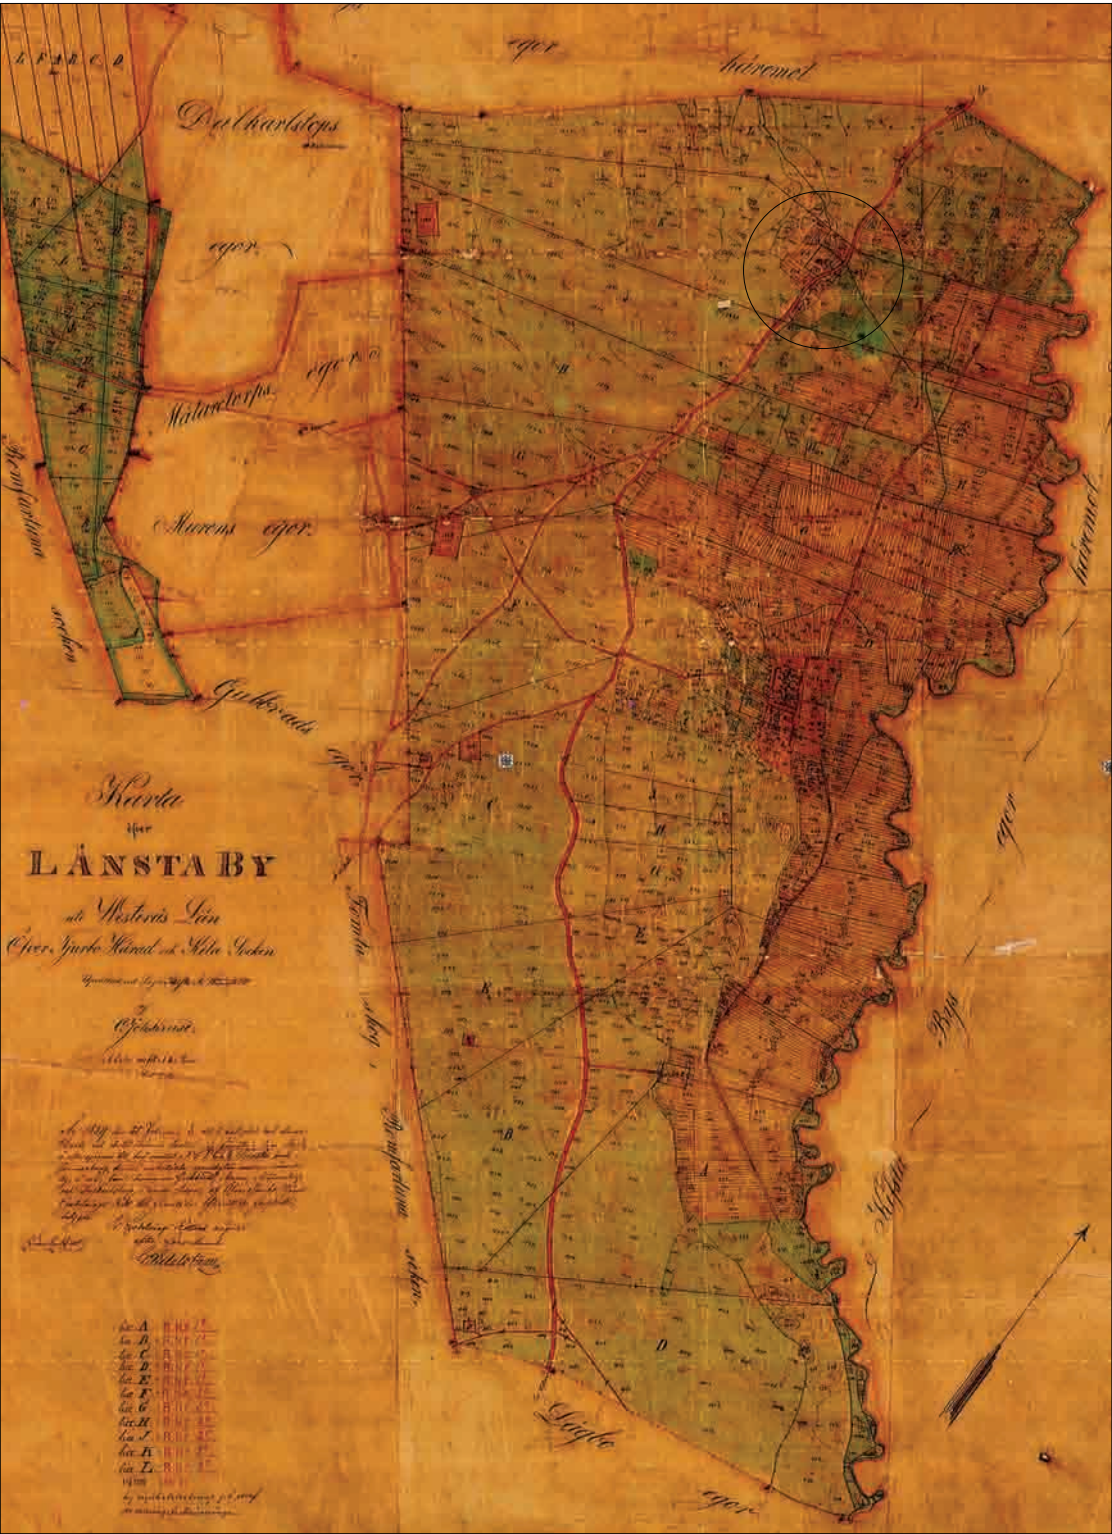
Bilaga 3. Avmätning av Lånsta by, 1859

Eventuellt berörd bebyggelse är markerad med en cirkel.

Kartstudien visar att bebyggelse eventuellt kan beröras av åtgärderna vid km 13/200 och 20/700, inom ägorna till Hallsta respektive Lånsta by (Romfartuna respektive Kila socken) (se bilaga 2–3).
