# Arkeologisk utredning inför ny markkabel - Edeby i Ripsa socken

Särskild arkeologisk utredning

Ripsa-Edeby 2:6  
Ripsa socken  
Nyköpings kommun  
Södermanlands län

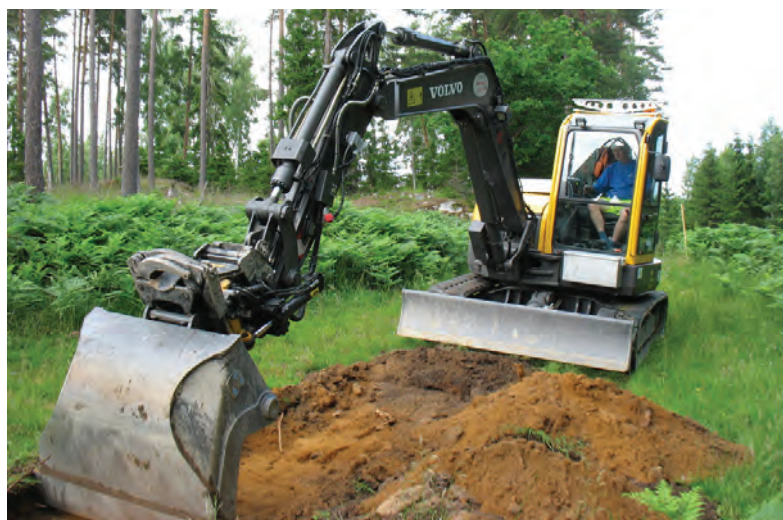
Omslagsfoto: Sökschaktning vid stensättning Ripsa 34:1-2. Stensättningarna syns som välvd vegetation till vänster om samt under grävmaskinens arm. Fotograferat från söder av Maud Emanuelsson.

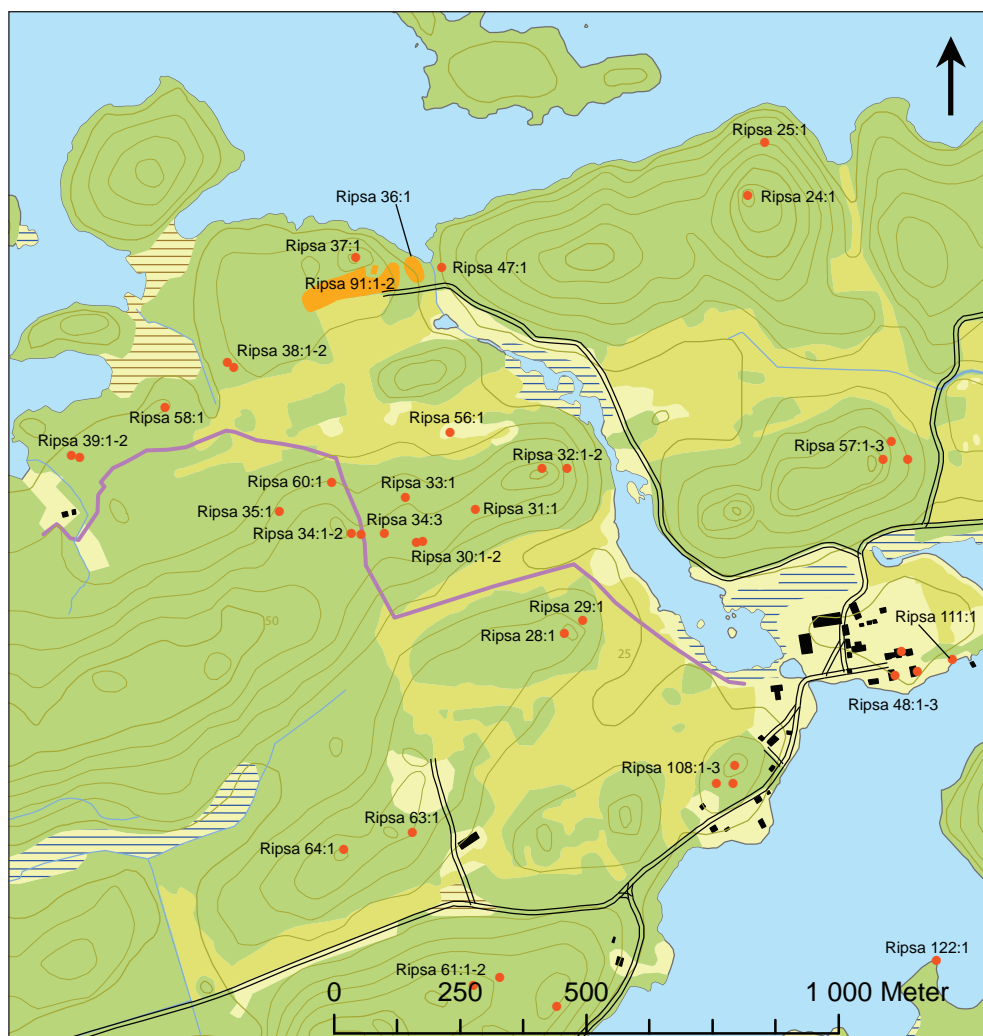
Figur 2. Fornlämningskarta över närområdet. Utredningssträckan är markerad med en lila linje. Information om varje enskilt objekt finns i tabell 1 på nästa sida. Skala 1:15 000.

Tabell 1. Registrerade lämningar markerade i figur 2. Samtliga är registrerade inom Ripsa socken.

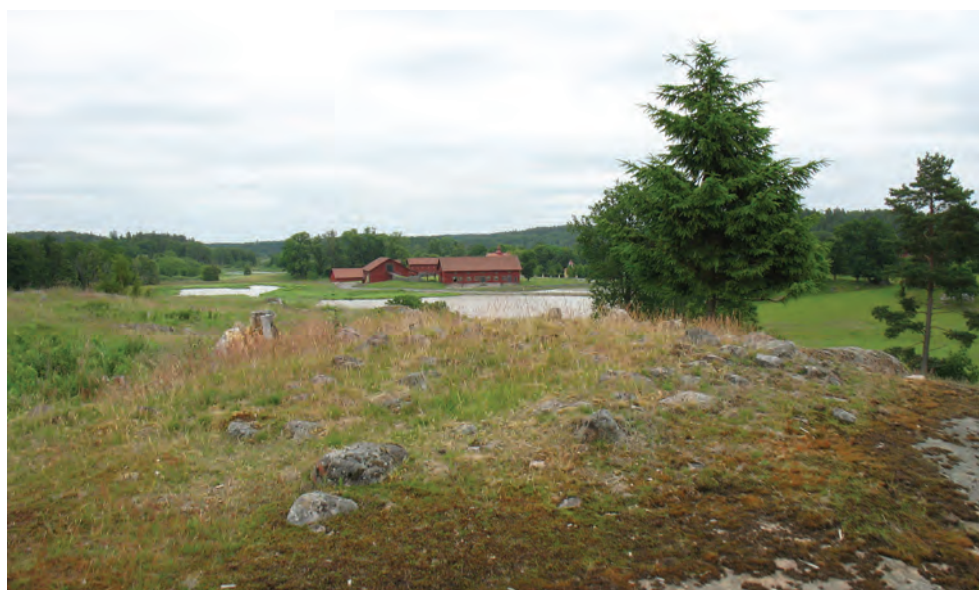
Figur 3. Stensättning Ripsa 28:1. I bakgrunden ses ekonomibygnader tillhörande Edeby herrgård. Fotograferat från väster av Maud Emanuelsson.
