Loge i Tuna

Restaurering inom ramen för Länsstyrelsens stöd till utvald miljö

Antikvarisk rapport

Dingtuna – Tuna 1:7
Dingtuna socken
Västmanland

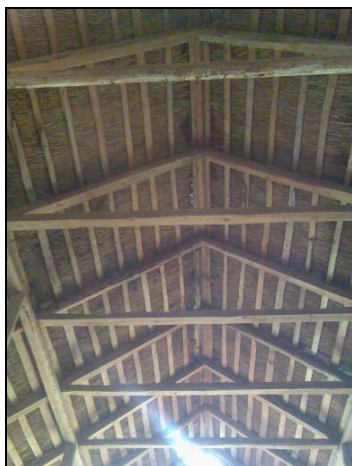
Figur 3. Takstolskonstruktion. Foto: Ove Tunbielm.

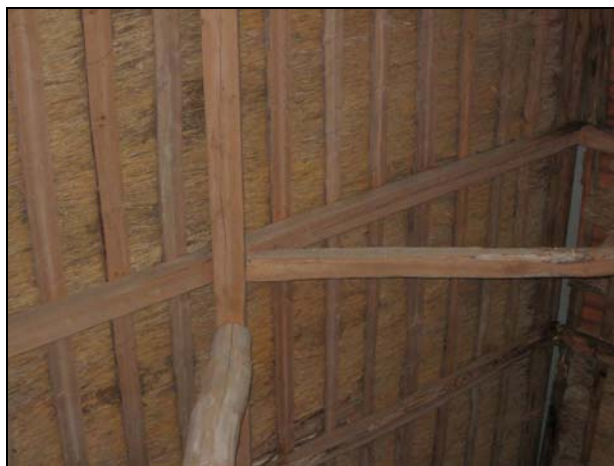
Logen är uppförd i stolpverksteknik med två takbärande stolprader som delar in byggnaden i tre skepp. Dessa takbärande stolpar kan vara sekundära och tillkommit då ett tyngre takmaterial lades på byggnaden. Fasaden utgörs av en stående slät panel. Taket täcks med tvåkupigt tegel. Under befintligt tegeltak ligger ett äldre stråtak, med största sannolikhet av halm. Med anledning av det underliggande äldre taket är takfotsbrädor och vindskivor relativt breda.

Figur 4. Halmtak under nuvarande tegeltäckning. Till höger i bild anas att ryggingen på halmtaket är borta och att tegeltäckningen skymtar fram. Foto: Helén Sjökvist.

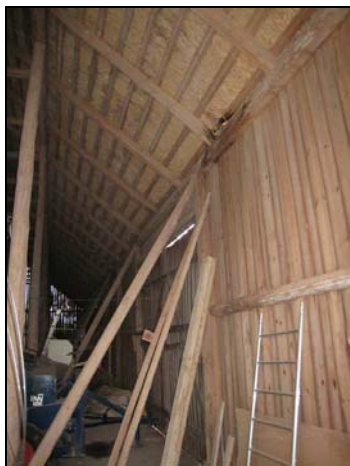
Figur 5. Sidoskepp med vägg i stolpverkskonstruktion och stående stolpar som stöd för takkonstruktionen. Foto: Helén Sjökvist.

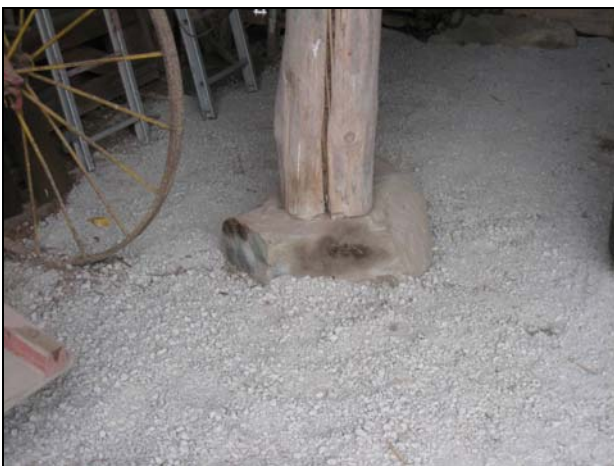
Figur 6. Varje extra takbärande stolpe står på en upplagssten.

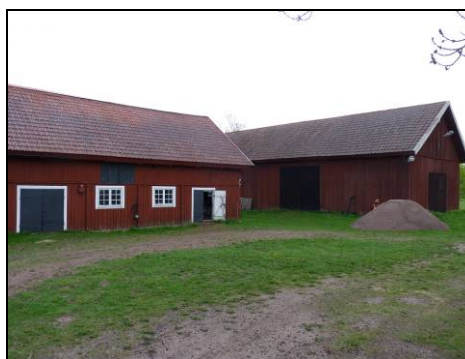
Figur 10. I bakgrunden syns den aktuella logen före åtgärder. Foto: Helén Sjökvist.

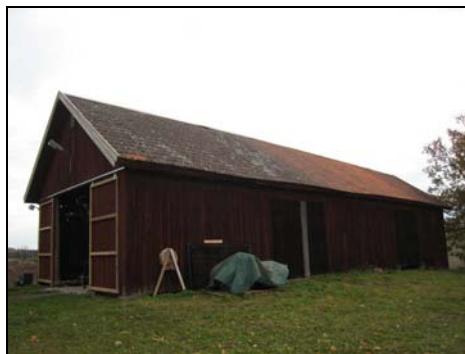
Figur 11. Logen sedd från väster. Foto: Helén Sjökvist.

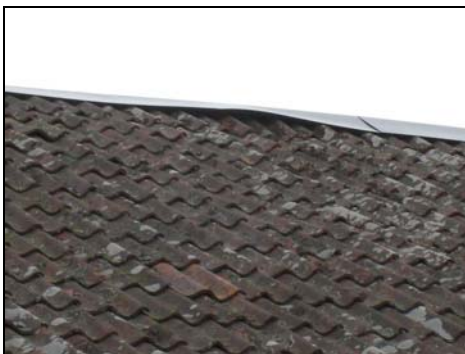
Figur 12. Taket sett från väster. Plåten ligger ojämnt och sluter inte riktigt an mot teglet. Foto: Helén Sjökvist.

Tanken var att hela taket på logen skulle ha bytts mot plåt av typen TP20, det vill säga en trapetskorrugerad standardplåt. Istället kom det gamla tegeltaket att behållas och endast en nockplåt lades på byggnaden. Ur kulturmiljösynpunkt är det förstås positivt att teglet har kunnat ligga kvar på taket, om detta ger ett tillräckligt tätskikt och skydd för byggnadens stomme. Vad som hade varit önskvärt är dock att nockplåten slutit bättre än mot underliggande tegel. På ett par ställen lyfter plåten från underlaget, vilket ur estetisk och teknisk synvinkel bör vara negativt.

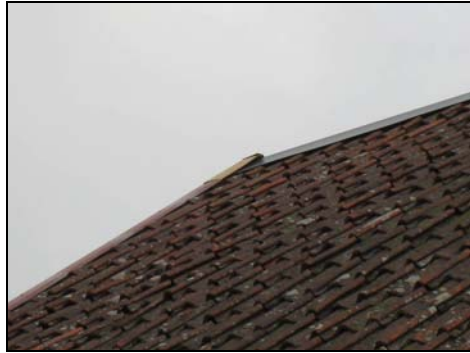
Figur 13. Västra takfallet sett mot söder. Foto: Helén Sjökvist.

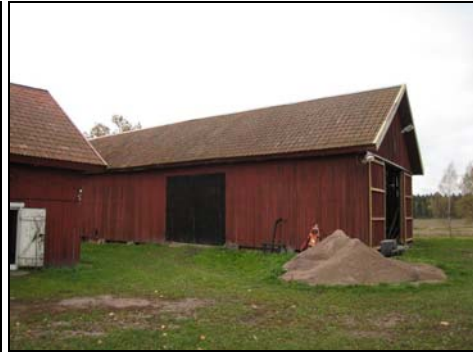
Figur 14. Östra takfallet. Foto: Helén Sjökvist.
