Skerike kyrka

Ny textilförvaring

Antikvarisk rapport

Skerike by 4:10
Skerike socken
Västmanland

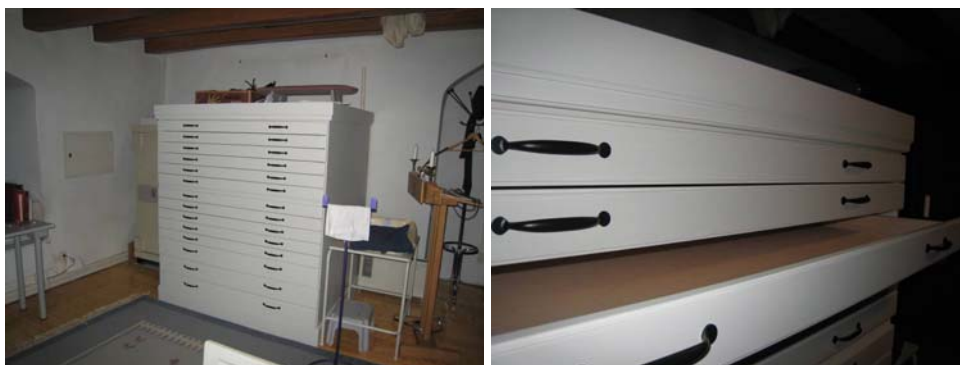
Figur 2. Textilskåpet är placerat utmed sakristians södra vägg. Strax bakom skymtar det flyttade kassaskåpet. Foto: Helén Sjökvist.

Figur 3. Lådinredning. Foto: Helén Sjökvist.

Den nya textilförvaringen för liggande förvaring av textilier är placerad utmed sakristians södra vägg. Skåpet är utfört i massivträ av björk, mdf samt fanerad plywood. Möbeln är inredd med 14 lådor samt en ställning för kollektståvar över skåpet.

För att få rum med textilskåpet har det befintliga kassaskåpet flyttats till det sydöstra hörnet i sakristian. Detta har medfört behov av förstärkning av golvet i detta hörn.

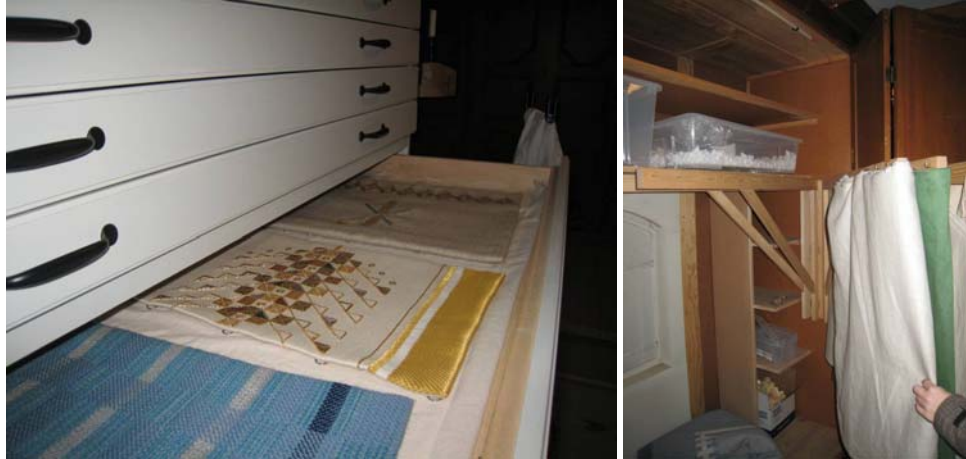
Figur 4. Lådorna är inredda med textilklädda skivor. Foto: Helén Sjökvist.

Figur 5. Det tidigare textilskåpet har fått en justerad uppbängning för antependier. Foto: Helén Sjökvist.

Invändigt är möbeln obehandlad och försedd med plywoodskivor som klätts med linneväv.

Det gamla textilskåpet i sakristian har fått en justerad upphängning för antependier.
