# Harakers kyrka III

Arkeologisk antikvarisk kontroll

Harakers prästgård 1:4  
Harakers socken  
Västerås kommun  
Västmanland

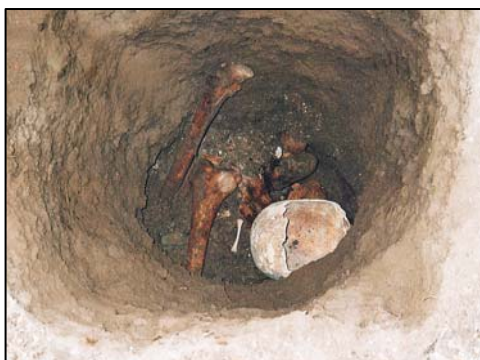
*Figur 3. Provgropen med benlagret som påträffades under norra bänkkvarteret i Harakers kyrka 2007. (Foto U. Alström.)*

Harakers kyrka har under årens lopp haft problem med fukt och mögelangrepp. De första åtgärderna för att kartlägga problemen genomfördes 2007. Då grävdes 5 provgropar, tre utomhus tätt intill kyrkans murar samt två inne i kyrkans långhus, i syfte att mäta fukten. Ur arkeologisk synpunkt var en av groparna inne i kyrkan mer intressant än de andra. Här påträffades ett 0,3 m tjockt benlager under ett 0,6 m tjockt lerlager. Benen låg i oordning och benlagret var kompakt. En datering av ett av benen från gropen genom  $^{14}\text{C}$  analys gav en datering till efterreformatorisk tid (Alström 2008). Fler dateringar av ben har sedan dess utförts.

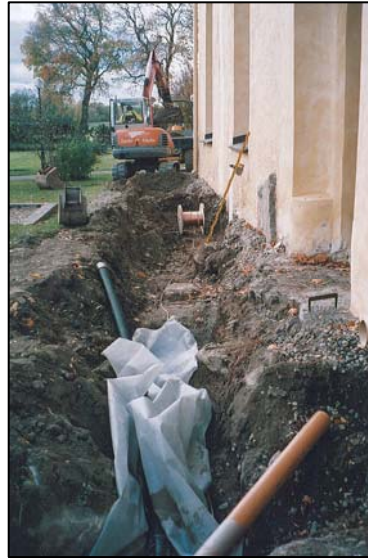
Schaktet runt Harakers kyrkas grundmur var cirka 1,1 m brett och 1,0 m djupt. Variationer i schaktbredden förekom vilket berodde på vilket material som grävdes och hur stenigt det var. Två bilder (figur 5 och 6) får illustrera förutsättningarna. Den ena bilden visar schaktet utefter sydturen, där sten efter olika ombyggnader hade deponerats. Bland annat fanns en hel del sten efter vapenhuset som revs 1795–1796.

Detta gjorde att schaktet delvis blev bredare än planerat och fick en oregelbunden form. Schaktet norr om kyrkan grävdes i ren lera varför schaktbredden och djupet blev som planerat.

*Figur 5. Det oregelbundna schaktet efter södra långhusmuren blev delvis bredare än planerat. På bilden syns också det svarta dräneringsröret, det rödaktiga dagvattenröret samt geotextilen som lades i botten av schaktet. (Foto från öster U. Alström.)*

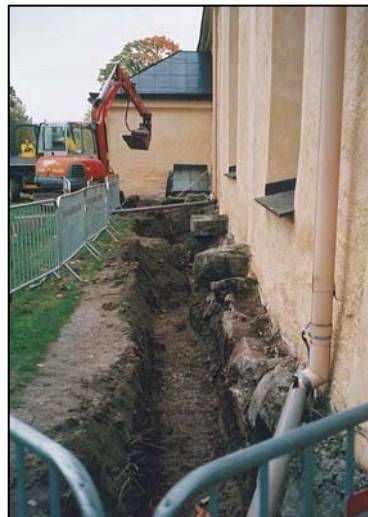
*Figur 6. Schaktet norr om kyrkan grävdes i jord och lera varför schaktet fick det utseende som planerades. (Foto från väster U. Alström.)*

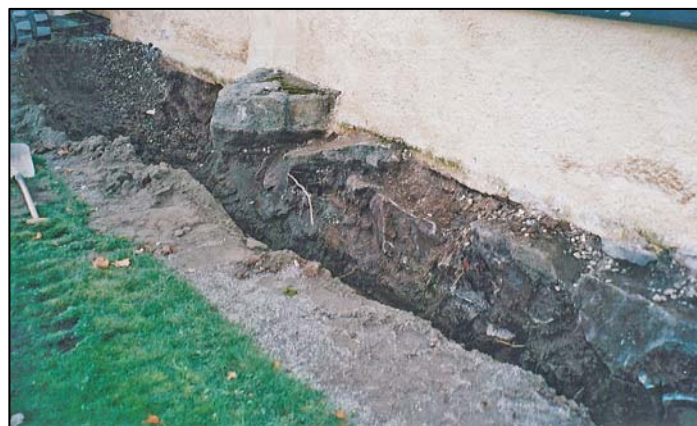
*Figur 7. Detalj av kyrkans norra grundmur. Den större stenen tillhör fundamentet till en borttagen strävpelare. (Foto från nordväst U. Alström.)*

Kyrkans grundmur under markytan bestod av två skift. Stenarna var oregelbundna till flata upp till cirka 1 m stora. Norra långhusväggen med flata stenar i två skift får stå som exempel för kyrkans något spartanska grundläggning.

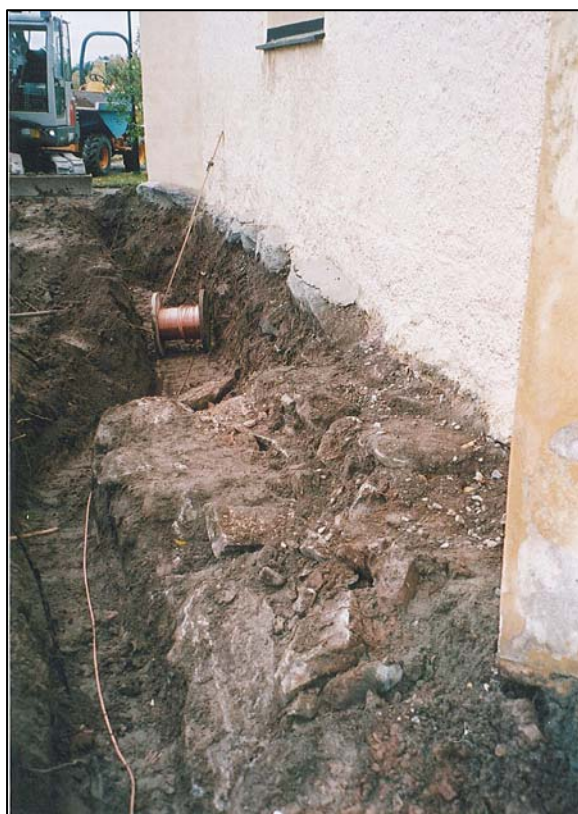
Vid korets nordöstra hörn påträffades en murliknande stenpackning som sträckte sig från korets norra strävpelare 3 m söderut efter korets östvägg. Stenpackningen var 1,6 m bred och bestod av stenar i olika storlekar. Varför stenpackningen ligger där den ligger och i vilket syfte den byggdes är oklart.

Figur 8. Den 3x1,6 m stora stenpackningen vid korets nordöstra hörn. (Foto från NÖ U. Alström.)

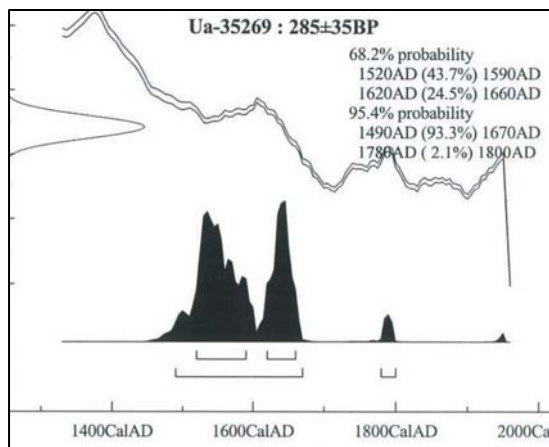
Vid 2007 års undersökning vid Harakers kyrka togs ett  $^{14}\text{C}$  prov från skelettlagret under kyrkans golv. Analysen gav en datering till 1500–1600 -talen (figur 10).

Figur 10.  $^{14}\text{C}$  provet visar med 95% sannolikhet att den döde från skelettlagret avled under perioden 1490–1670 vår tideräkning (Possnert 2008).

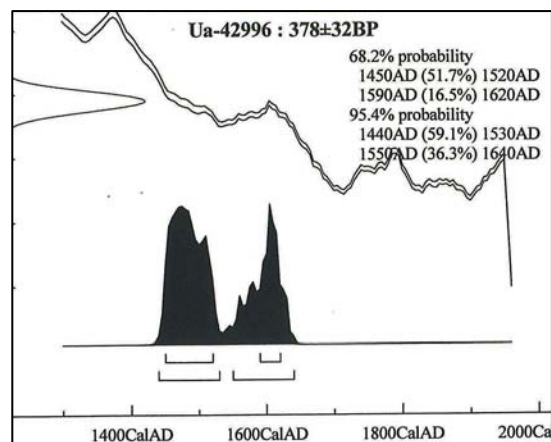
Ytterligare två prover för  $^{14}\text{C}$  analys togs under 2011 års schaktningar. Det ena provet togs vid kyrkans sydöstra hörn intill strävpelaren. Det andra provet togs från en grav som var placerad vid kyrkans nuvarande södra ingång under ett lager större stenar som förmodligen härstammar från vapenhuset som revs 1795–1796. Analyserna gav dateringar till sen tid dvs. från 1480–1650 talen (figur 13 och 14).

Figur 14.  $^{14}\text{C}$  provet som insamlades vid den södra ingången visar med 95% sannolikhet att personen avled och begravdes under perioden 1440–1640 vår tideräkning (Possnert 2012).
