Schakt i kvarteret Jakob Större 13

Arkeologisk förundersökning

Fornlämning Stockholm 103:1
Kvarteret Jakob Större 13
Stockholm stad
Stockholms kommun
Uppland

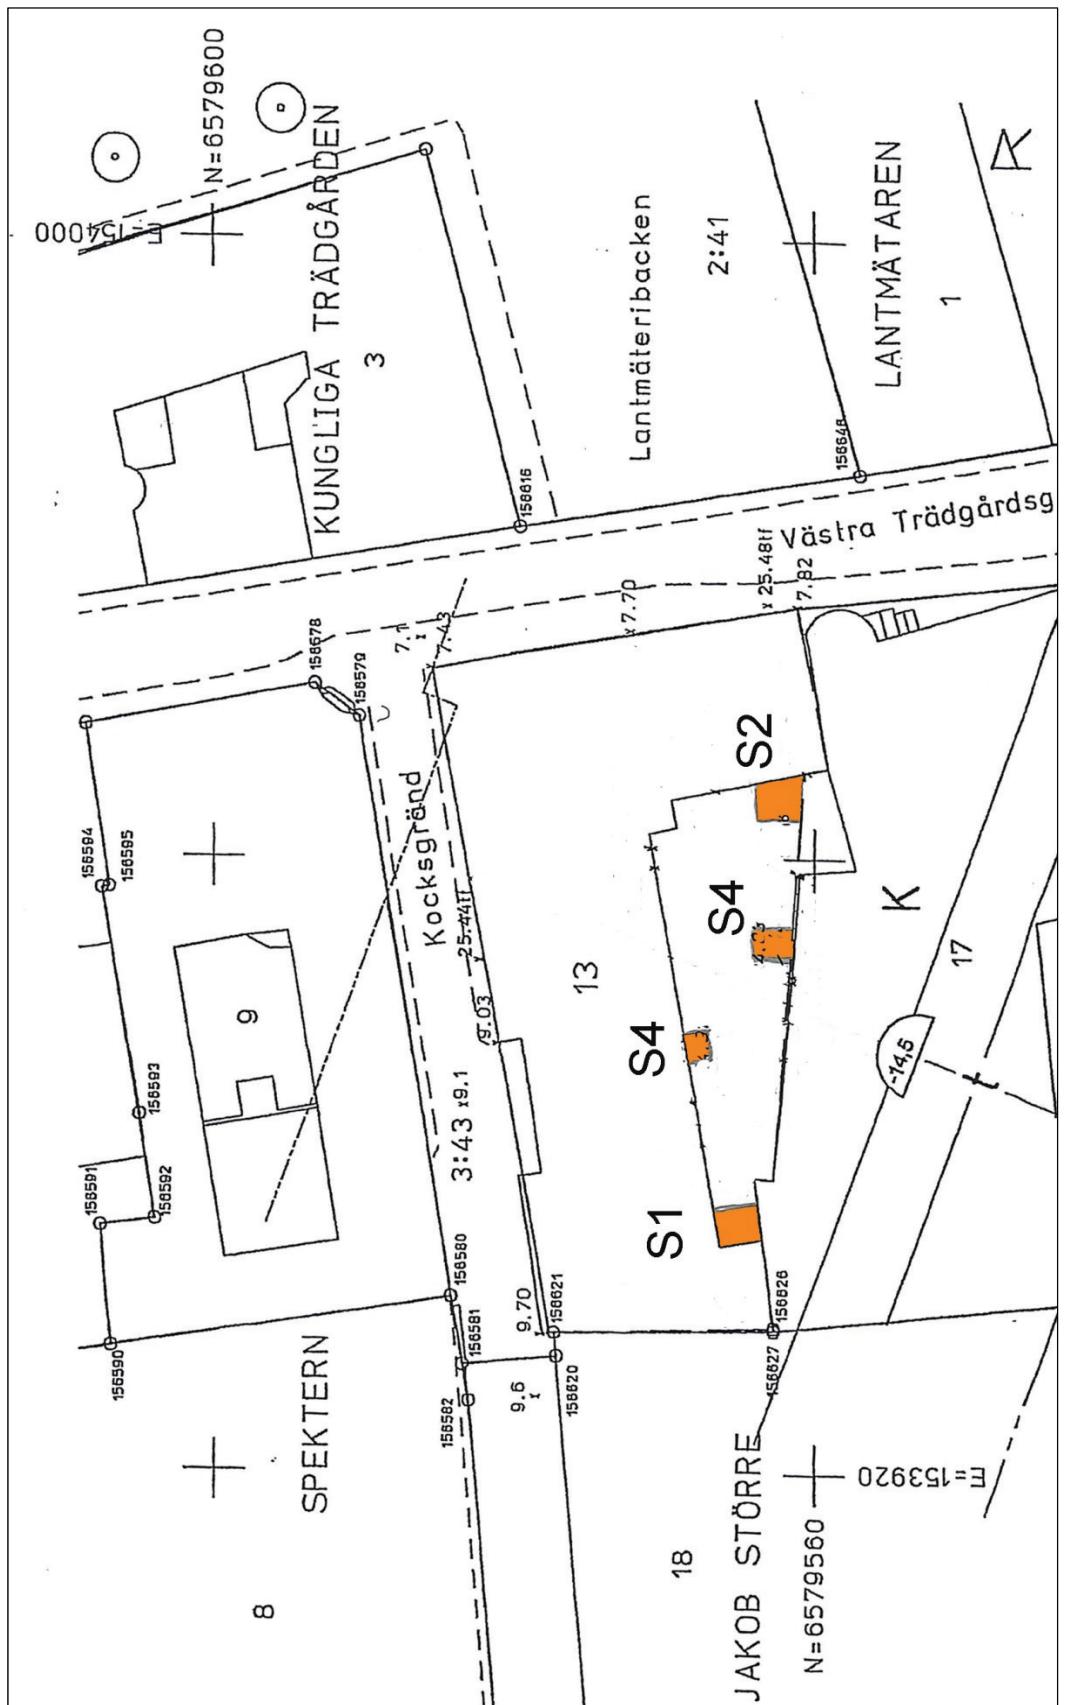
Figur 3. Undersökningsområdet i kv. Jakob Större 13. De fyra schaktens lägen är markerade med S1–S4. Skala 1:500.

Fyra olika schakt toggs upp (se figur 3 och bilaga 1). Inga kulturlager framkom. I schakten fanns endast påförda massor. Inga fynd påträffades vid undersökningen.

Med hjälp av en grävmaskin togts det upp tre schakt inne på gårdsplanen i kv. Jakob Större 13. Ett fjärde schakt togts upp (S1, se figur 3) av entreprenören. Detta gjordes utan arkeologisk medverkan då endast påförläggda massor förväntades framkomma i schaktet eftersom det på platsen fanns en dagvattenledning och en dagvattenbrunn. Med utgångspunkt från befintlig bebyggelse upprättades det en plan i skala 1:500 som visade schaktens lägen.

I samtliga upptagna schakt framkom endast påfördä massor. Inga kulturlager påträffades. I ett av schakten (2) framkom undergrunden som bestod av sand. Det kan konstateras att det har påförts massor på gården. Samtliga hus runt gården har källare som är upp till ca 4 meter djupa under befintlig marknivå. Det är troligt att stora delar av gårdsplanen är schaktad och att det sedan har påförts massor inne på gården.
