# Karbennings ödekyrkogård

## Skydd och vård av fast fornlämning

**Fornlämning Karbenning 37:1  
Karbeningby S:5 (skifte 1)  
Karbennings socken  
Norberg kommun  
Västmanlands län  
Västmanland**

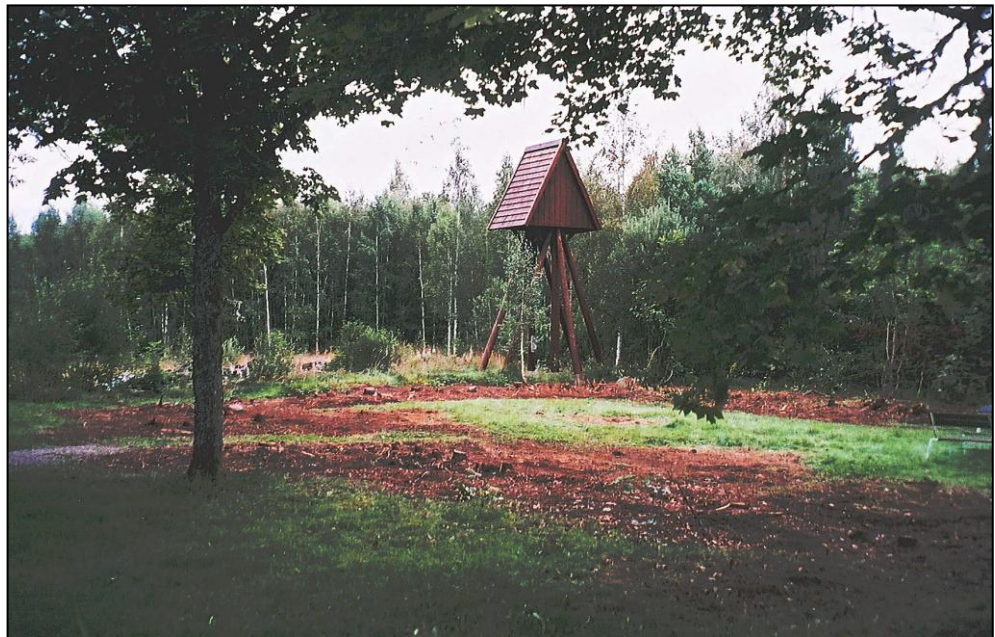
*Figur 1. Karbennings ödekyrkogård efter borttagandet av granhäck. Klockstapeln är sentida. (Foto från SÖ, Ulf Alström.)*

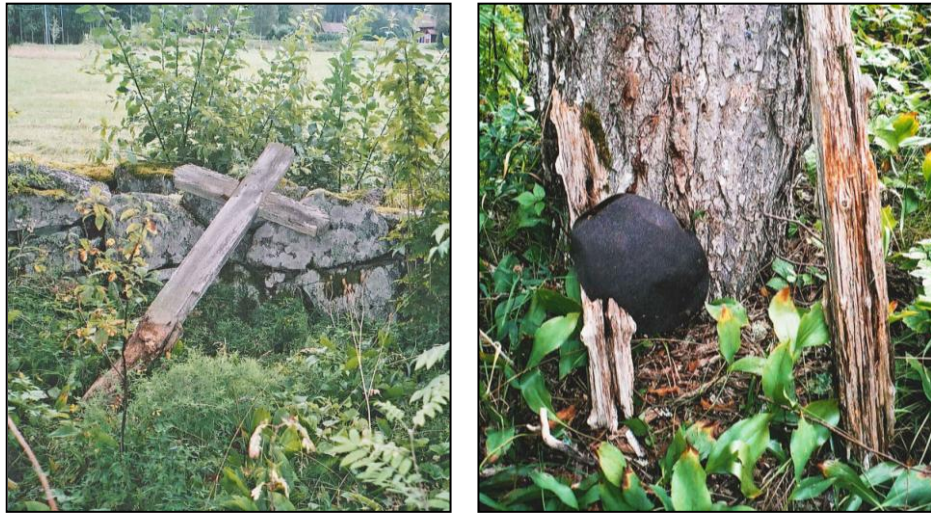
Figur 2 och 3. De troligtvis vanligaste gravmarkeringarna i Karbenning var träkors med rund plåt. (Foto U. Alström.)

Söder om kyrkan ligger fortfarande några gravhällar av järn, men de vanligaste gravmarkeringarna var troligen träkors med namnplåt. Spåren efter dessa markeringar är dock nära nog försvunna. På en minnestavla sägs att över 4000 människor begravdes på platsen under perioden 1683–1845. Cirka 25 personer per år i genomsnitt skulle alltså ha gravlagts i och vid Karbennings kyrka som aldrig var sockenkyrka. Kyrkan fungerade som annexkyrka under Västerfärnebo och Västervåla. Karbenning blev egen socken 1849 (Ahlberg & Björklund 2000, FMIS). Då var den nya kyrkan byggd. Den invigdes 1845.

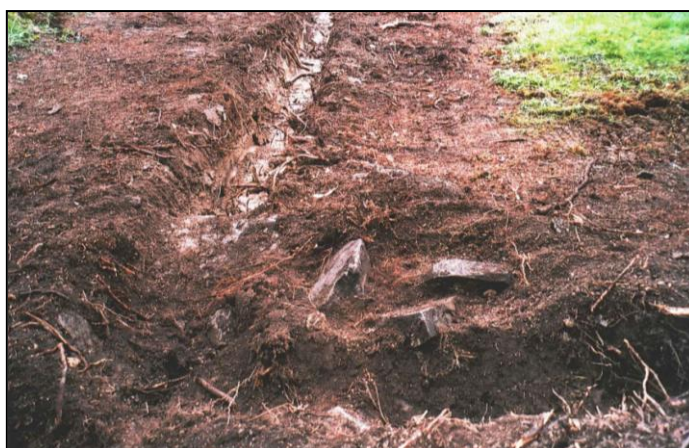
*Figur 6. Kyrkans sydvästra hörn med delar av stenskoningen. I de grävda diken ska nya häckplanteras. (Foto från söder, U. Alström.)*

Två stensamlingar av flata spräckta stenar påträffades i vad som under arbetets gång tolkades som kyrkans sydvästra och sydöstra hörn. Innanför den gamla planteringen i områdets nordöstra del fanns en stenpackning i ytan som tolkades som en golvnivå. Golvet skulle i så fall tillhöra kyrkans sakristia.

En säker indikation var dock de hörnstenar som påträffades i kyrkans tänkta sydvästra och sydöstra hörn. Stenarnas placering antyder att kyrkan byggdes i skiftesverksteknik. Tekniken spar virke vilket troligtvis visar att virkesbrist rådde i området.

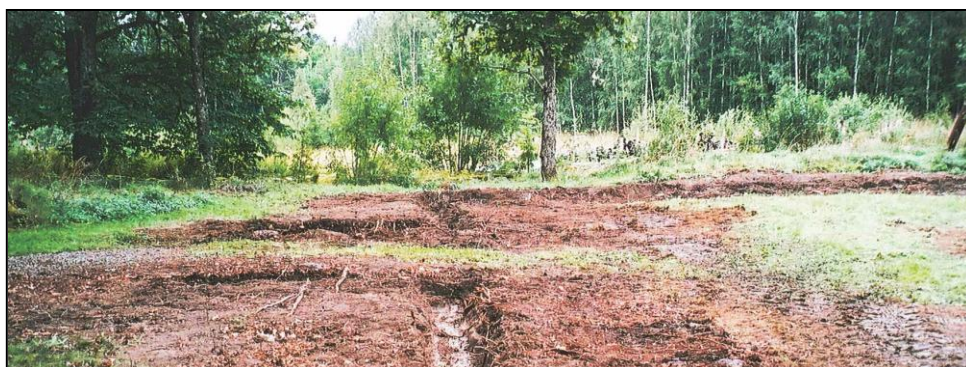
*Figur 7. Kyrkans tänkta södra vägg efter granhäckens borttagande. Ogrävt parti är platsen för vapenhuset och ingången till kyrkan. (Foto från öster, U. Alström.)*

Spår efter kyrkan fanns men de var diffusa. Vapenhusets syllstenar var relativt intakta. Storleken på vapenhuset kunde därför mätas. Det var cirka 4 m brett och nära 4 m långt.

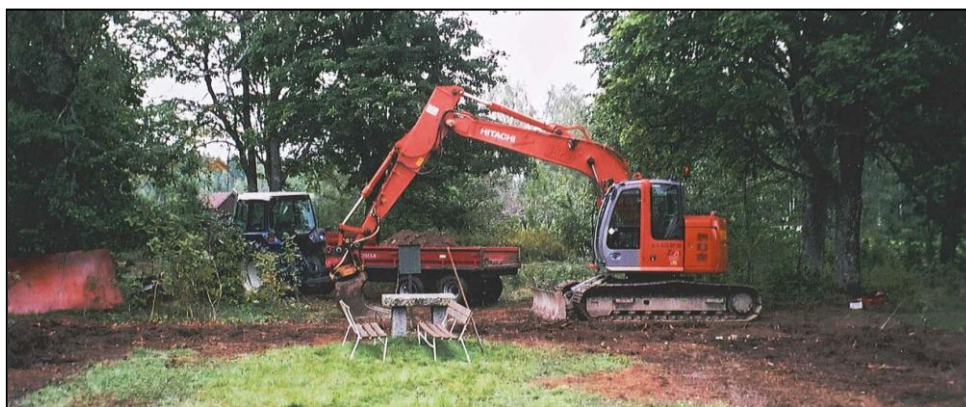
*Figur 8. Rövning av stubbar efter kyrkans östra vägg. (Foto från väster, U. Alström.)*
