Ramnäs kyrka

Ny textilförvaring

Antikvarisk rapport

Ramnäs prästgård 2:1
Ramnäs socken
Västmanland

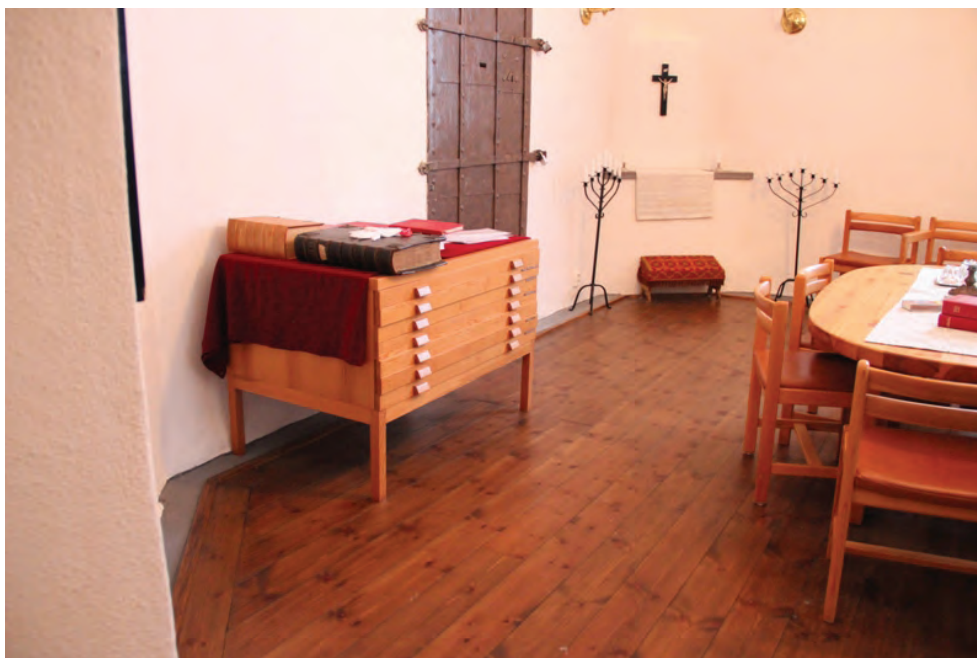
Figur 2. KM12063 Ramnäs ka_20120305_0002. Äldre skåp i standardutförande för liggande förvaring.

Kyrkans textilier förvarades i sakristian i skåp som troligen tillkom i samband med renoveringen 1975, se nedan under *Byggnadshistorik i urval*. Skåpet för liggande förvaring utgjordes av ett litet omålat träskåp i standardutförande. Därtill finns två bemålade skåp som byggts specifikt för ändamålet.

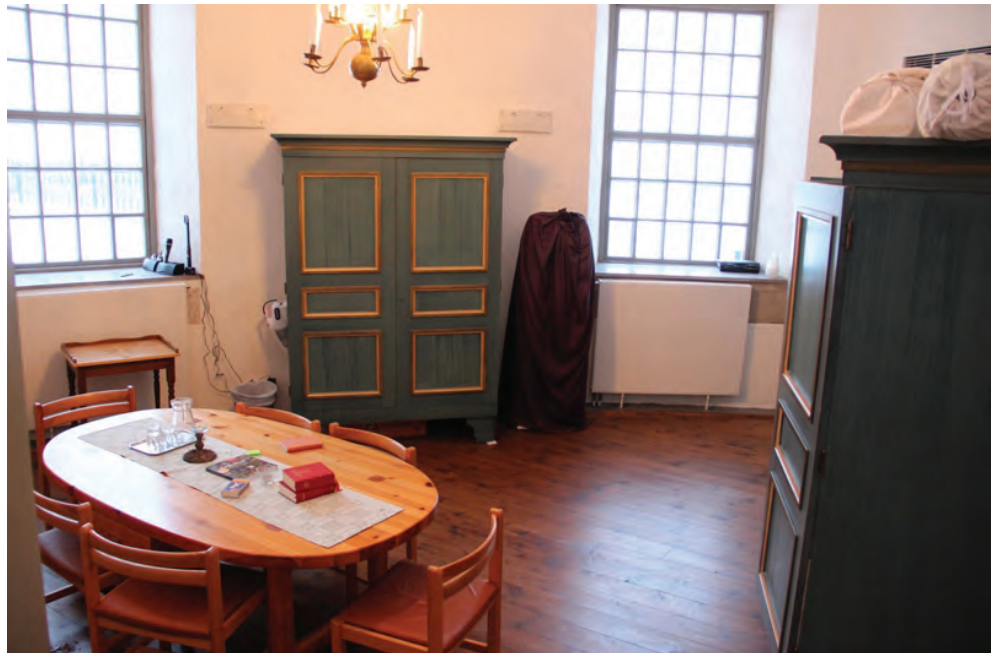
Figur 3. KM12063 Ramnäs ka_20120305_0003. Befintliga bemålade skåp, troligen från 1975, som nya skåp anpassats till avseende utformning.

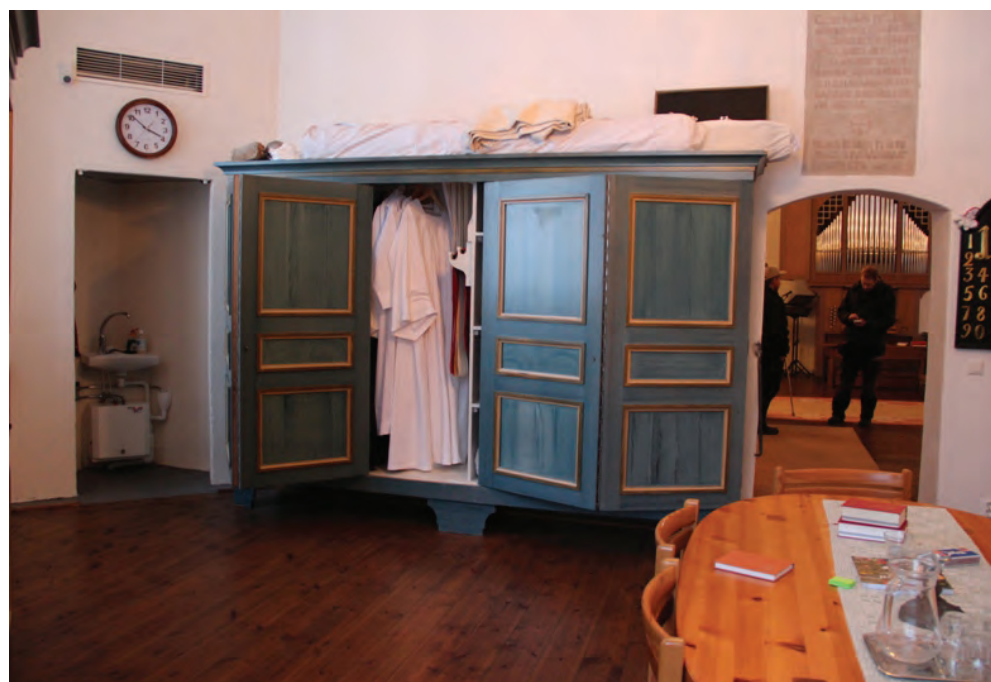
Figur 4. KM12063 Ramnäs ka_20120305_0004. Befintligt bemålat skåp, troligen från 1975.

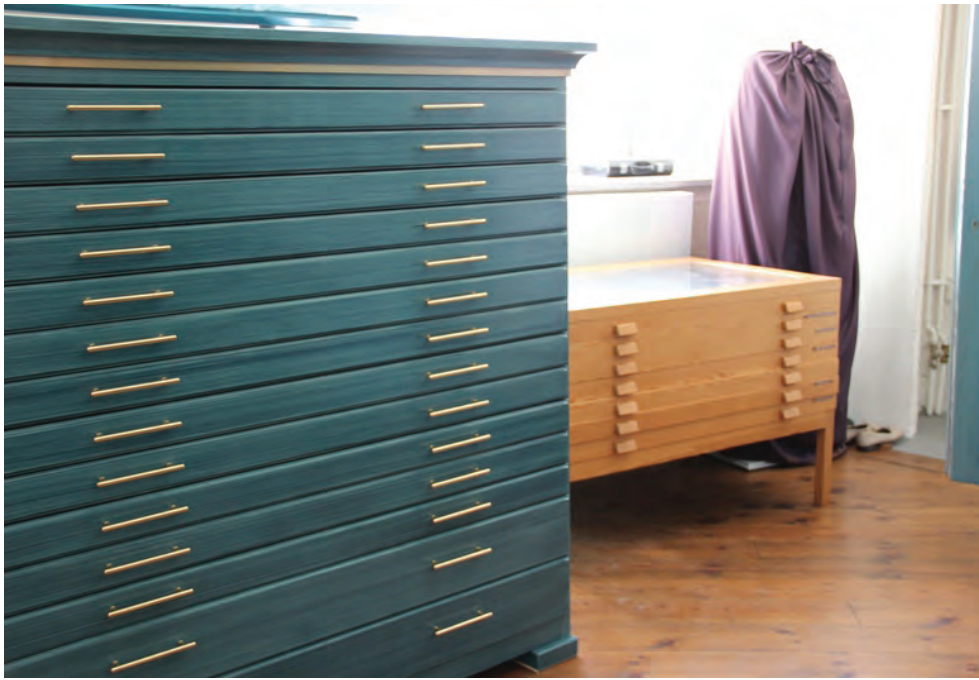
Figur 5. KM12063 Rannäs ka_20130516_0012. Ny textilförvaring bredvid gammal.

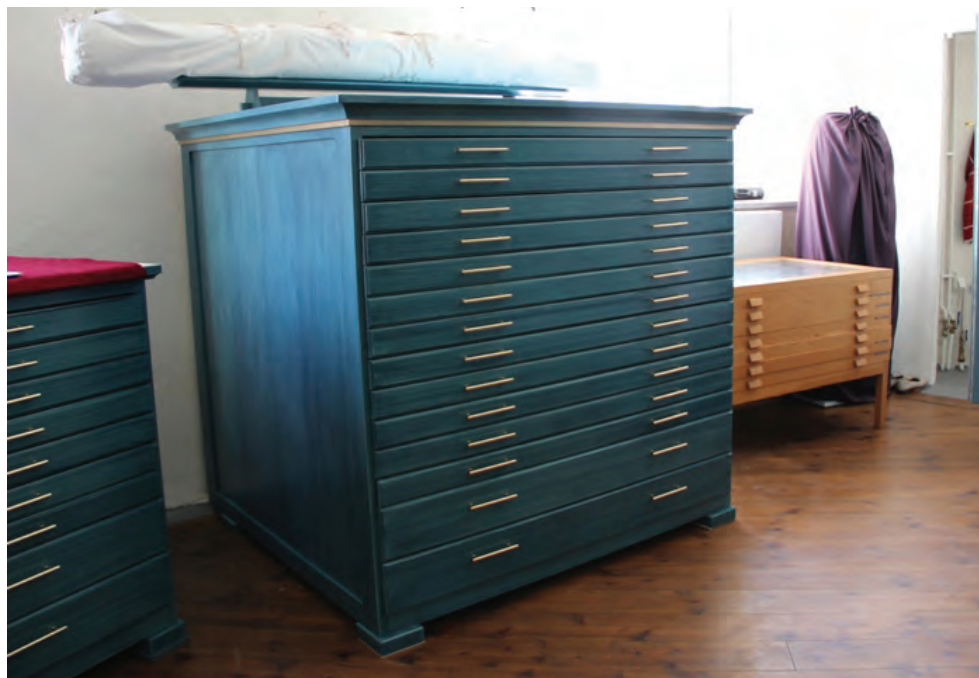
Figur 6. KM12063 Rannäs ka_20130516_0011. Ny textilförvaring med ställning för mattförvaring.

Skåpet för mässhakar har innermåtten 1350 x 1300 och innehåller 14 lådor för liggande textilier samt ställning för mattor över skåpet. Skåpet med små lådor har innermåtten 800 x 800 och innehåller 18 lådor för altarbrun, kalkkläden mm.

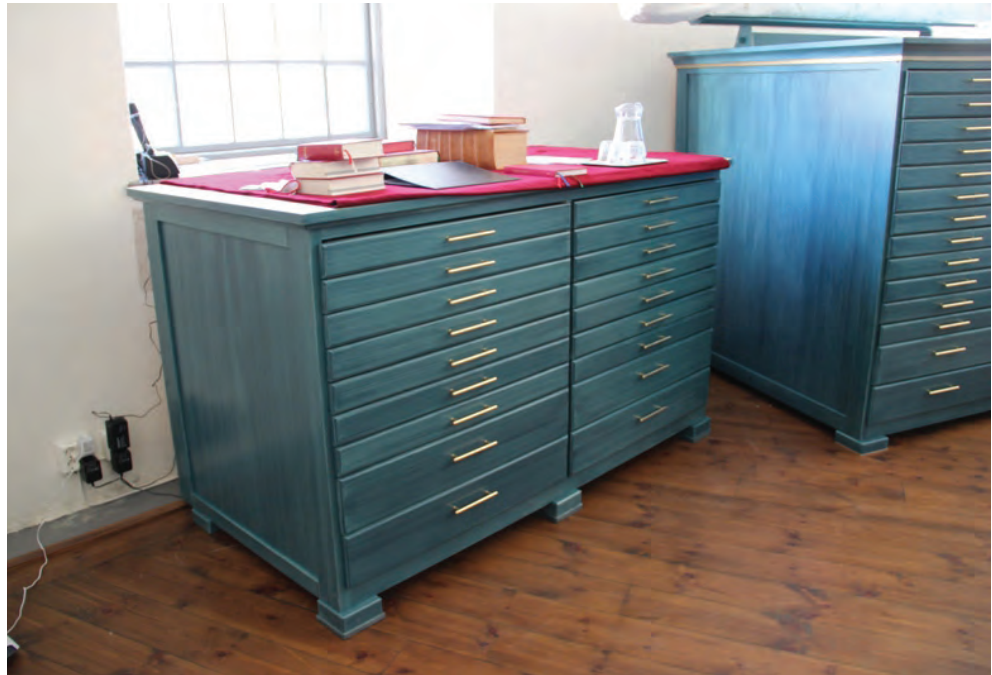
Figur 7. KM12063 Ramnäs ka_20130516_0017. Ny textilförvaring.

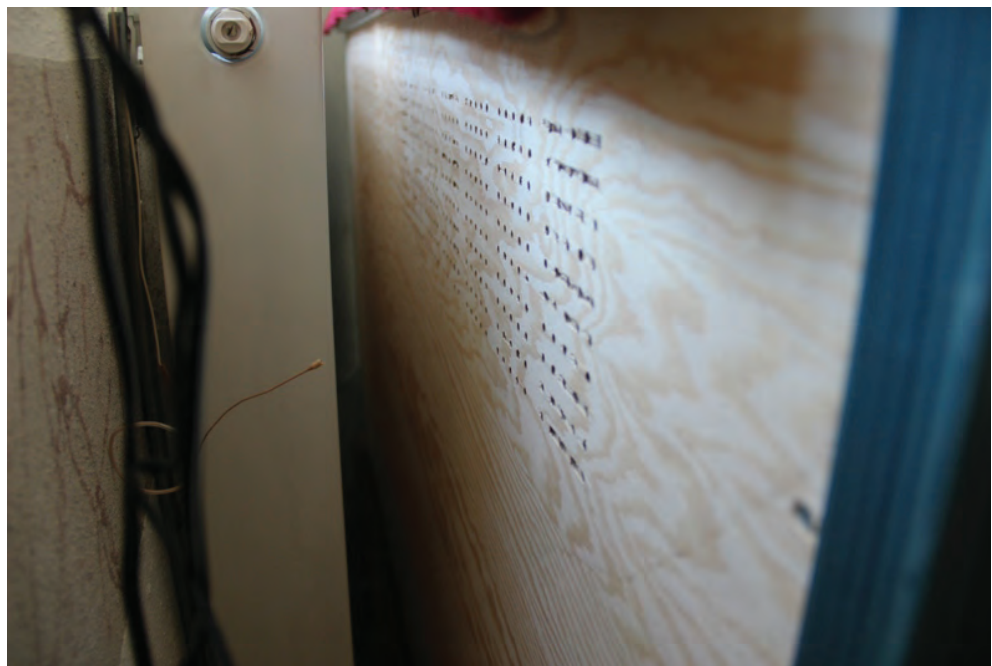
Figur 8. KM12063 Ramnäs ka_20130516_0019. Ny textilförvaring med ventilationshål i bakstycket.

Stommar är tillverkade av massiv furu och furulamell bortsett från bakstycken som är tillverkade av björkplywood. Lådor är tillverkade av massiv furu och furulamell. För att träets emissioner skall vara så låga som möjligt har, såväl det trä som den plywood som använts i möblerna, lagrats under minst ett år. På så sätt har de ämnen som kan vara negativa för textiliernas bevarande i stor utsträckning hunnit försvinna. Invändigt är möblerna obehandlade och försedda med plywoodskivor som kommer kläs med linneväv. De är även förberedda för installation av klimatkontrollsystem. Utvändigt har förvaringsmöblerna målats och laserats med linoljebaserad färg. Det lägre skåpets översida är omålat och behandlat med hårdvaxolja. Lådorna är försedda med svensktillverkade handtag från Prinsfors metall AB. I utformning och färgsättning anpassades de nya skåpen till det stora textilförvaringsskåp som sedan tidigare fanns i sakristian.
