Munktorps kyrka

Nytt förrådsutrymme

Antikvarisk rapport

Munktorps prästgård 1:71

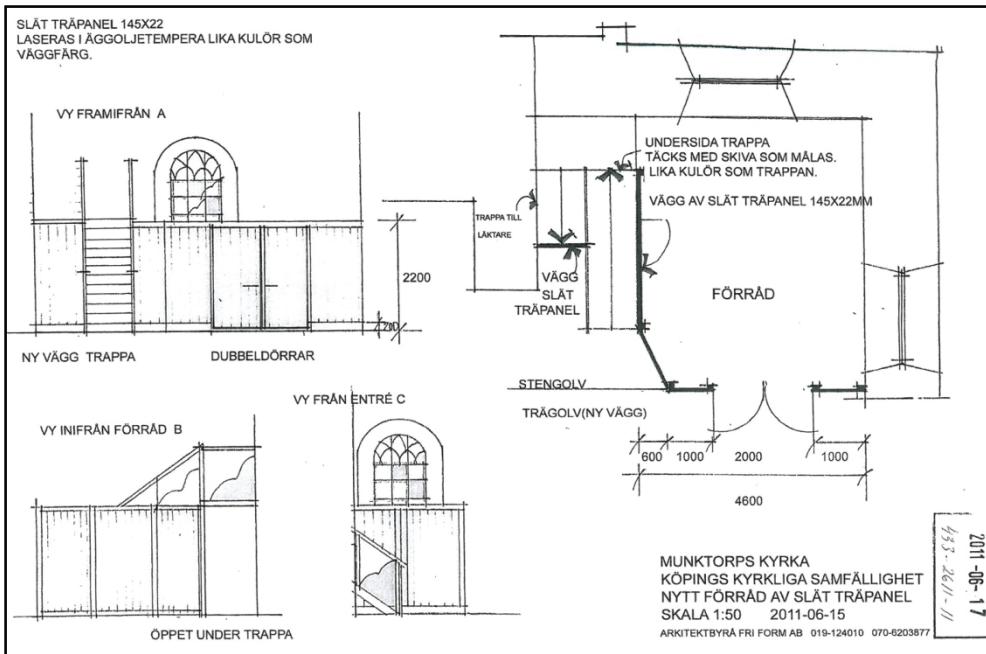
Figur 2. Ritning till de planerade förändringarna upprättad av Arkitektyrå Fri Form AB.

Det nya förrådet är uppfört med en regelstomme, synlig från baksidan. Väggarna är klädda med en slät, spontad panel med dimensionerna 145×22 mm. Väggarna har sedan täckmålats med en äggoljetemperafärg i en bruten vit kulör lika väggfärg. Den matta temperafärgen samstämmmer också väl med de kalkavfärgade väggtyorna i kyrkorummet. Väggen avslutas nedåt med en 20 centimeter hög, slät golvsockel. Mot öster finns en större dubbeldörr med svart dörrtrycke. Under trappan har en dörr gjorts för att kunna utnyttja det smala utrymmet till förvaring av katafalken.

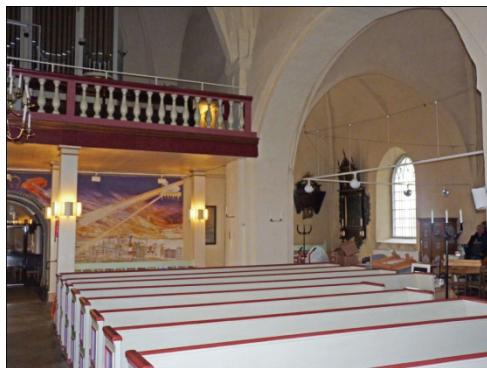
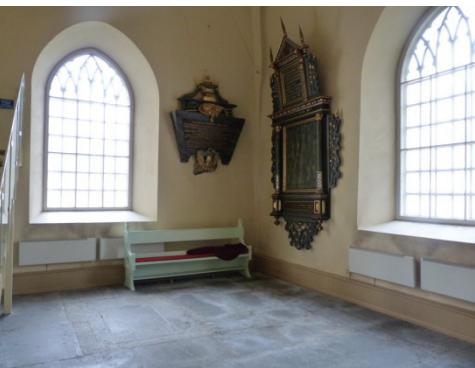
Figur 3. Mellankyrkan sedd mot väster med det aktuella utrymmet sett i nordväst före åtgärder.

Figur 4. Det aktuella utrymmet med upphängda epitafier, sett mot nordväst.

Det utrymme i nordvästra delen av kyrkan som du gjorts om till förrådsutrymme karakteriseras av sitt gamla kalkstensgolv och ribbvalvet. Den främsta utsmyckningen är de epitafier för Märthen Schilling, befallningsman vid Strömsholm respektive Andreas Axelsson, prost i Munktorp, vilka hänger i det nordvästra hörnet

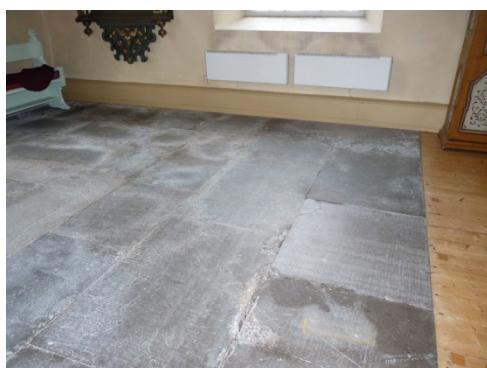
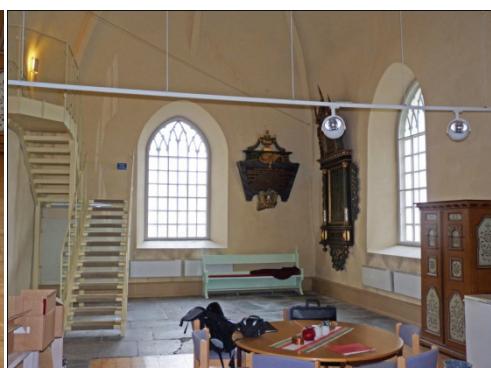
Figur 5. Det gamla kalkstensgolvet är särskilt bevarandevärt varför infästning av reglar måste göras mot trägolvet.

Figur 6. Det aktuella utrymmet sett mot väster med den moderna läktartrappan i stål till vänster i bilden.

Infästningar av väggarna har gjorts i trägolvet mot väster samt mot den moderna ståltrappan mot söder. På så sätt har man kunnat undvika att göra infästningar i det gamla kalkstensgolvet.

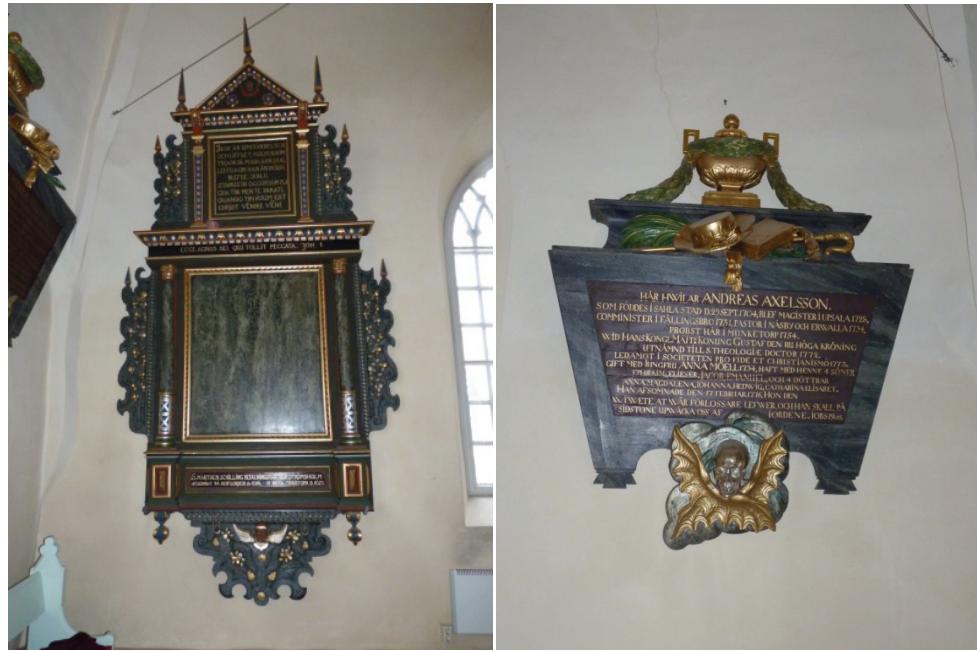
Figur 7. Epitafium för Märthen Schilling, befallningsman vid Strömsholm, död 1614 och hans hustru Brita Christophersdotter död 1621.

Figur 8. Epitafium över Andreas Axelsson, prost i Munktörp, död 1776.

Den större minnestavlans, över Schilling, har fått en skyddsanordning i svartmålat smide. Denna har bultats in i väggen men ingreppet är emellertid mindre och mer reversibelt än det skulle blivit om man fäst anordningen i stengolvet. Den mindre minnestavlans sitter så högt att den inte bedöms vara i behov av skyddsanordning.

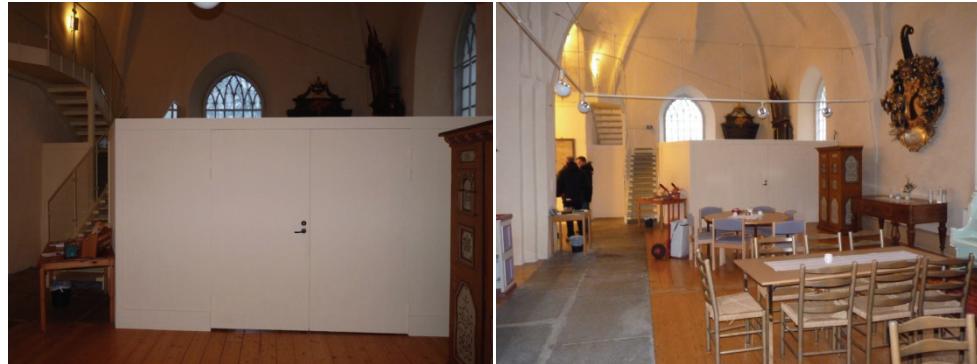
Figur 9. Förrådet sett från öster.

Figur 10. Förrådet sett från öster. Epitaferna delvis synliga över förrådets väggar.

Genom byggandet av ett förråd kan kyrkan i övrigt hållas fri från extrastolar m.m. vilket kan störa det visuella intrycket. Förrådet har också kunnat utföras relativt reversibelt utan ingrepp i stengolvvet, vilket var ett av villkoren i länsstyrelsens beslut. En negativ inverkan är att de två minnestavlorna nu är så gott som dolda inne i förrådet. Övre delen av tavlorna skyttas emellertid ännu från kyrkorummet.

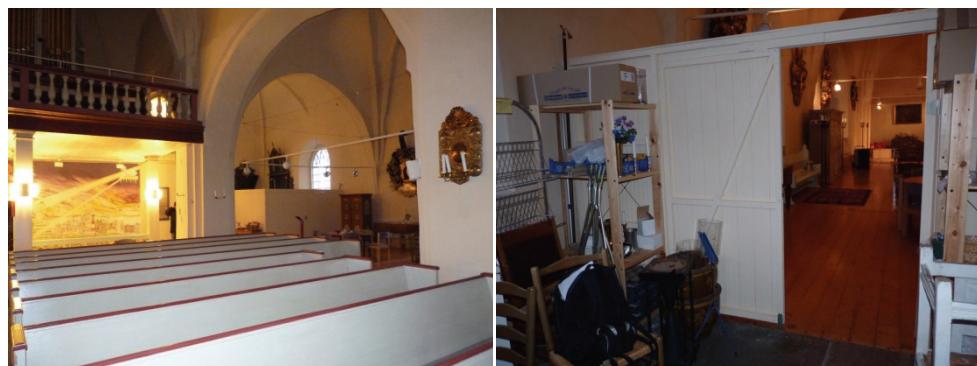
Figur 11. Förrådet sett från sydöst.

Figur 12. Förrådet sett interiört. Infästningar gjorda i trägolv.

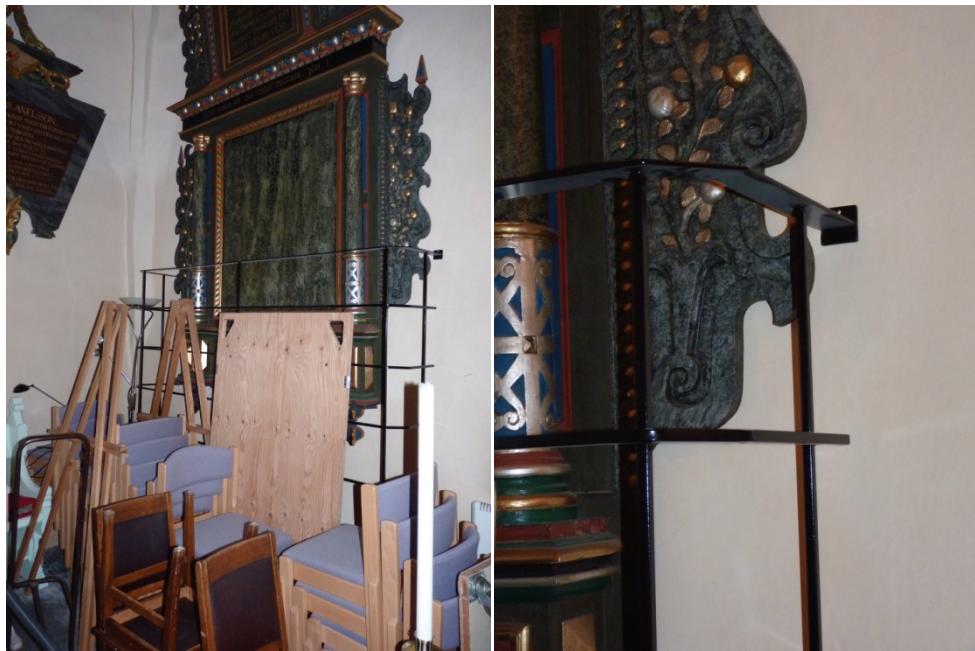
Figur 13. Skydd för epitafium.

Figur 14. Infästning mot vägg av skydd för epitafium.

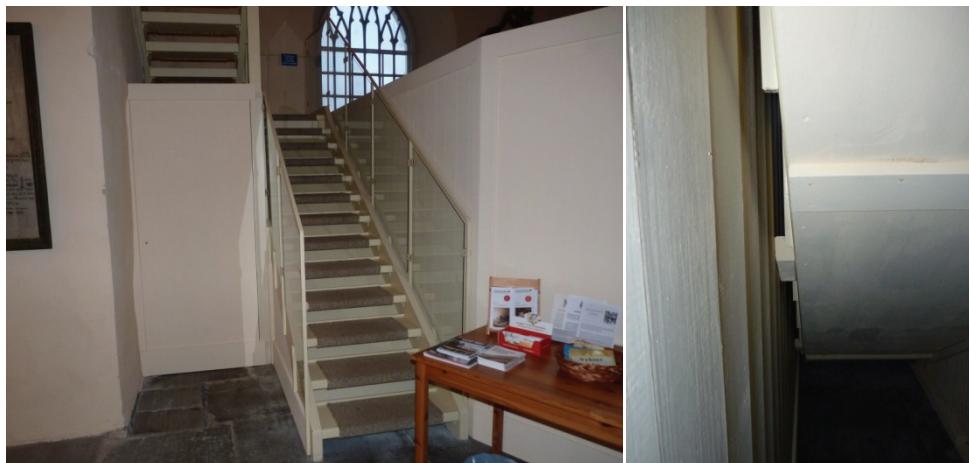
Figur 15. Befintlig läktartrappa och ny dörr in till förrådet under läktartrappan.

Figur 16. Infästning av regelstomme för förrådet i trappan.
