Kumla kyrka II

Markarbeten för avledning av dagvatten

Arkeologisk antikvarisk kontroll

Fornlämning Kumla 66:1
Kumla klockargård 1:12
Kumla socken
Sala kommun
Västmanlands län
Västmanland

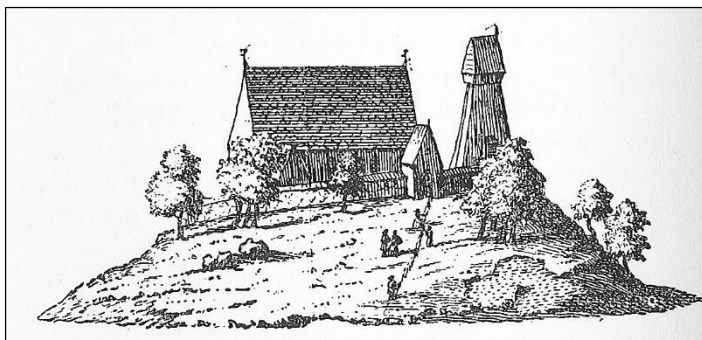
Figur 3. Kumla kyrka som Grau såg henne. Teckningen utförd före 1756 då kyrktornet började byggas och klockstapeln rivits (Grau 1754; Hammarskiöld 2006).

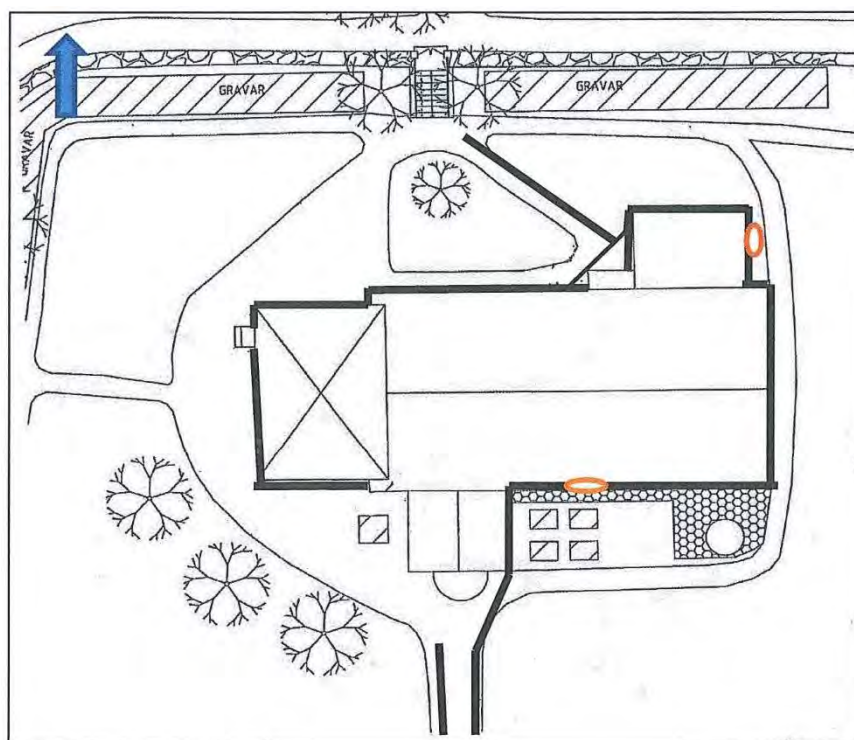
Figur 4. Kumla kyrka med de schaktsträckor som arkeologiskt övervakades (svarta grövre linjer). Ovalen vid sakristians östra vägg markerar graven med skelett i nord-sydlig riktning. Ovalen vid långhusets södra vägg markerar två gravar i väst-östlig riktning som delvis låg under kyrkans grund. Från dessa tre gravar togs material för ¹⁴C- dateringar (Grundkarta Svensk Klimatstyrning, Skala 1:600.)

Schaktsträckan som övervakades omkring Kumla kyrka var cirka 120 meter lång. Schaktets bredd var cirka 1 meter. Djupet varierade från 0,4 meter till 0,7 meter beroende på hur dagvattnets avrinning var planerad.

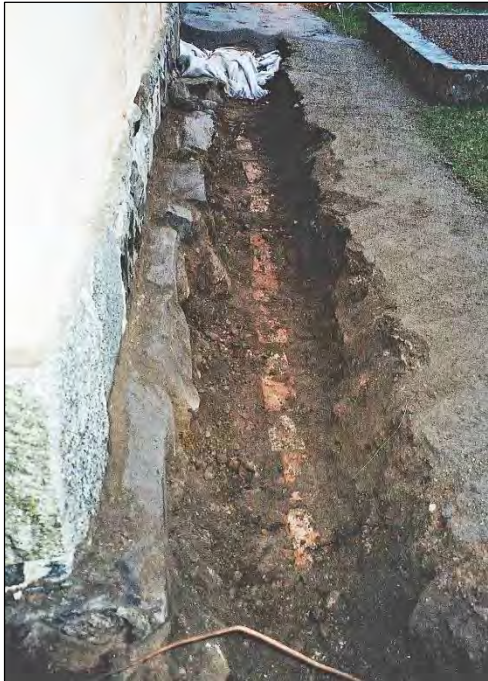
Figur 5. Schaktet vid salkyrkans (korets) östra grundmur. Under tegelmarkeringen låg en kabel. Närmast i bild syns även den obligatoriska åskledaren. (Foto från syd U. Alström.)

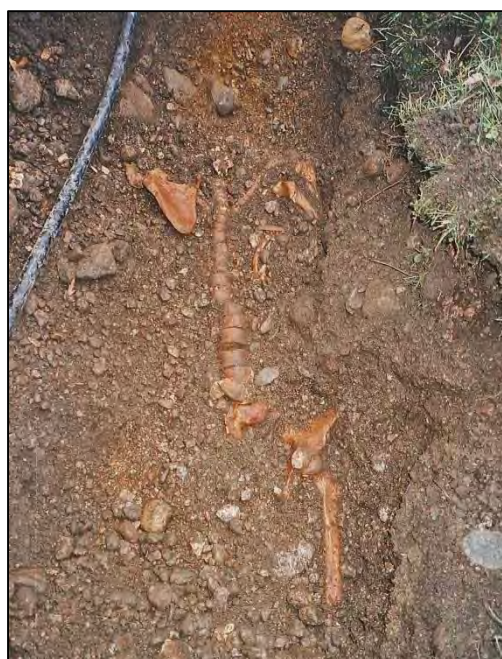
I schaktet intill sakristians östra vägg och långhusets (korets) östra vägg påträffades flera lösa ben samt en grav där den döde låg i nordsydlig riktning (figur 5 och 6). Graven förmodas vara medeltida på grund av gravdjupet som bara var 0,5 meter. Material för en ¹⁴C datering tillvaratogs.

Figur 6. Graven efter sakristians östra vägg. Graven var inte komplett delvis på grund av en tidigare kabelgrävning. Det saknade huvudet låg mot norr. (Foto från söder U. Alström.)

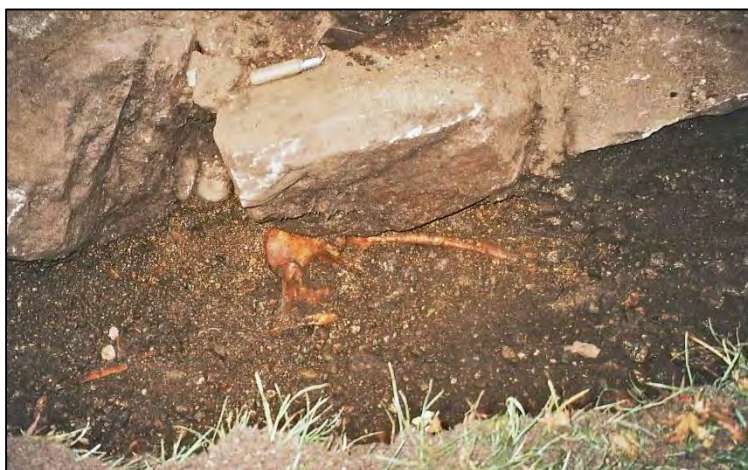
Efter södra väggen noterades särskilt ben efter två individer som delvis låg under kyrkans utskjutande grundmur (figur 4). Delar av det ena skelettet låg i orört läge (figur 7). Från dessa två togs ben för ¹⁴C- datering.

Att benen påträffades under utskjutande grundstenar betyder dock inte med säkerhet att gravarna anlagts före den nu stående kyrkan. Det är möjligt att den döde (figur 7), om denne varit svept, kan ha skjutits in under kyrkans grundmur vid begravningen.

Figur 7. Figuren visar höftbenen och det ena lårbenet från en delvis intakt grav. Benen ligger under de utskjutande grundstenarna. (Foto U. Alström.)

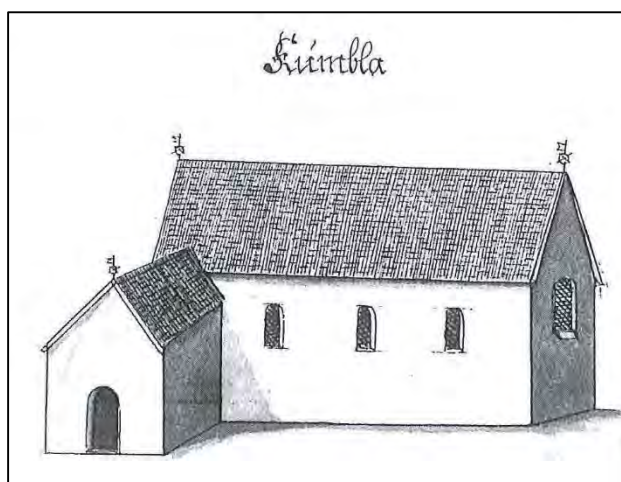
Figur 8. Kumla kyrka år 1685 dvs cirka 75 år innan tornet byggdes. Tecknare var Petrus Hegenius. (Bild ur Västmanland. Ett bildverk 1957.)

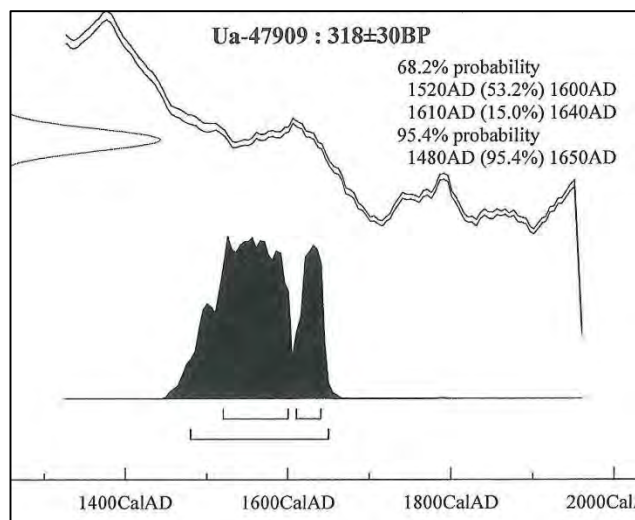
Tre prover för ¹⁴C- datering insamlades. Det första provet togs från den döde som låg i nord-sydlig riktning. Graven kan med stor sannolikhet dateras till reformationsperioden dvs. 1500-talet.

Figur 9. ¹⁴C provet visar med 95% sannolikhet att den döde begravdes under perioden 1480 – 1650 e.Kr. Med 68% sannolikhet begravdes den döde under perioden 1520–1650 e.Kr. (Possnert 2014.)

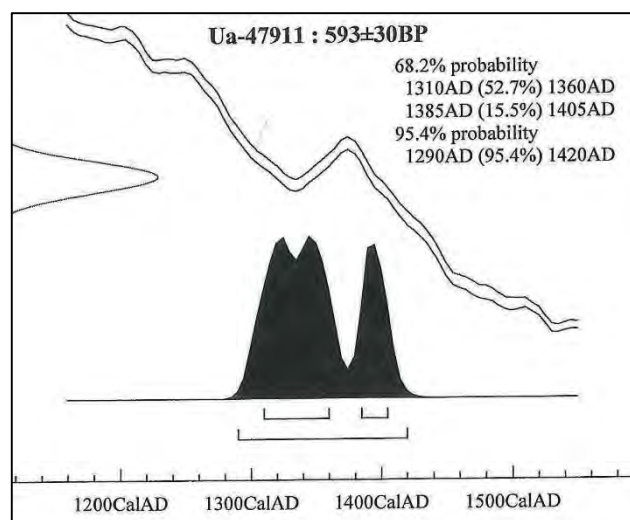
Det andra provet togs från den döde som placerats under utskjutande murpartier av kyrkan. Graven bör dateras till 1300-talet dvs. strax efter det att kyrkan stod färdig. Det tycks också som att den döde blivit intryckt under muren. Man lade alltså ner en del möda på att den döde fick ett så heligt vilorum som det bara gick utanför kyrkan.

Figur 10. ¹⁴C provet visar med 95% sannolikhet att den döde begravdes under perioden 1290–1420 e.Kr. Med 68% sannolikhet begravdes den döde under perioden 1310–1405. (Possnert 2014.)

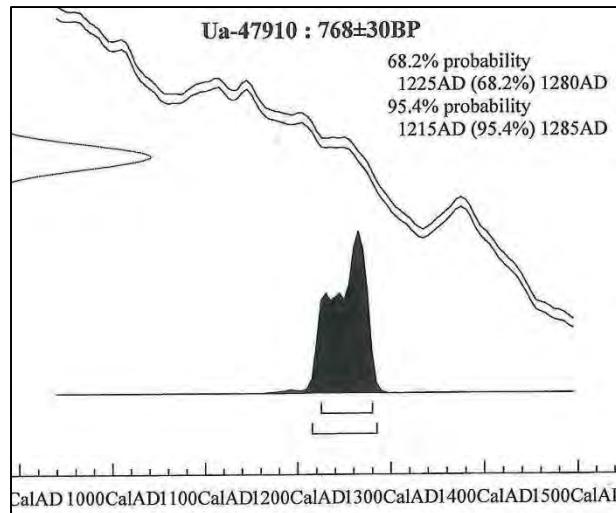
Det tredje provet togs från ett skalltagsfragment som låg ytterligare längre in under kyrkans grundmur och bredvid prov 2. Benet kan dateras till kyrkans allra första år men det är även rimligt att den döde begravdes innan den nuvarande kyrkan byggdes.

Figur 11. ^{14}C provet visar med 95% sannolikhet att den döde begravdes under perioden 1215–1285 e.Kr. Med 68% sannolikhet begravdes den döde under perioden 1225–1280 e.Kr. (Possnert 2014.)
