Medeltida stenhus i kvarteret Hagbard

Kanik Finn Jönssons gård/Själagården

Arkeologisk förundersökning

Fornlämning Västerås 232:1
Kvarteret Hagbard
Västerås Domkyrkoförsamling
Västerås kommun
Västmanland

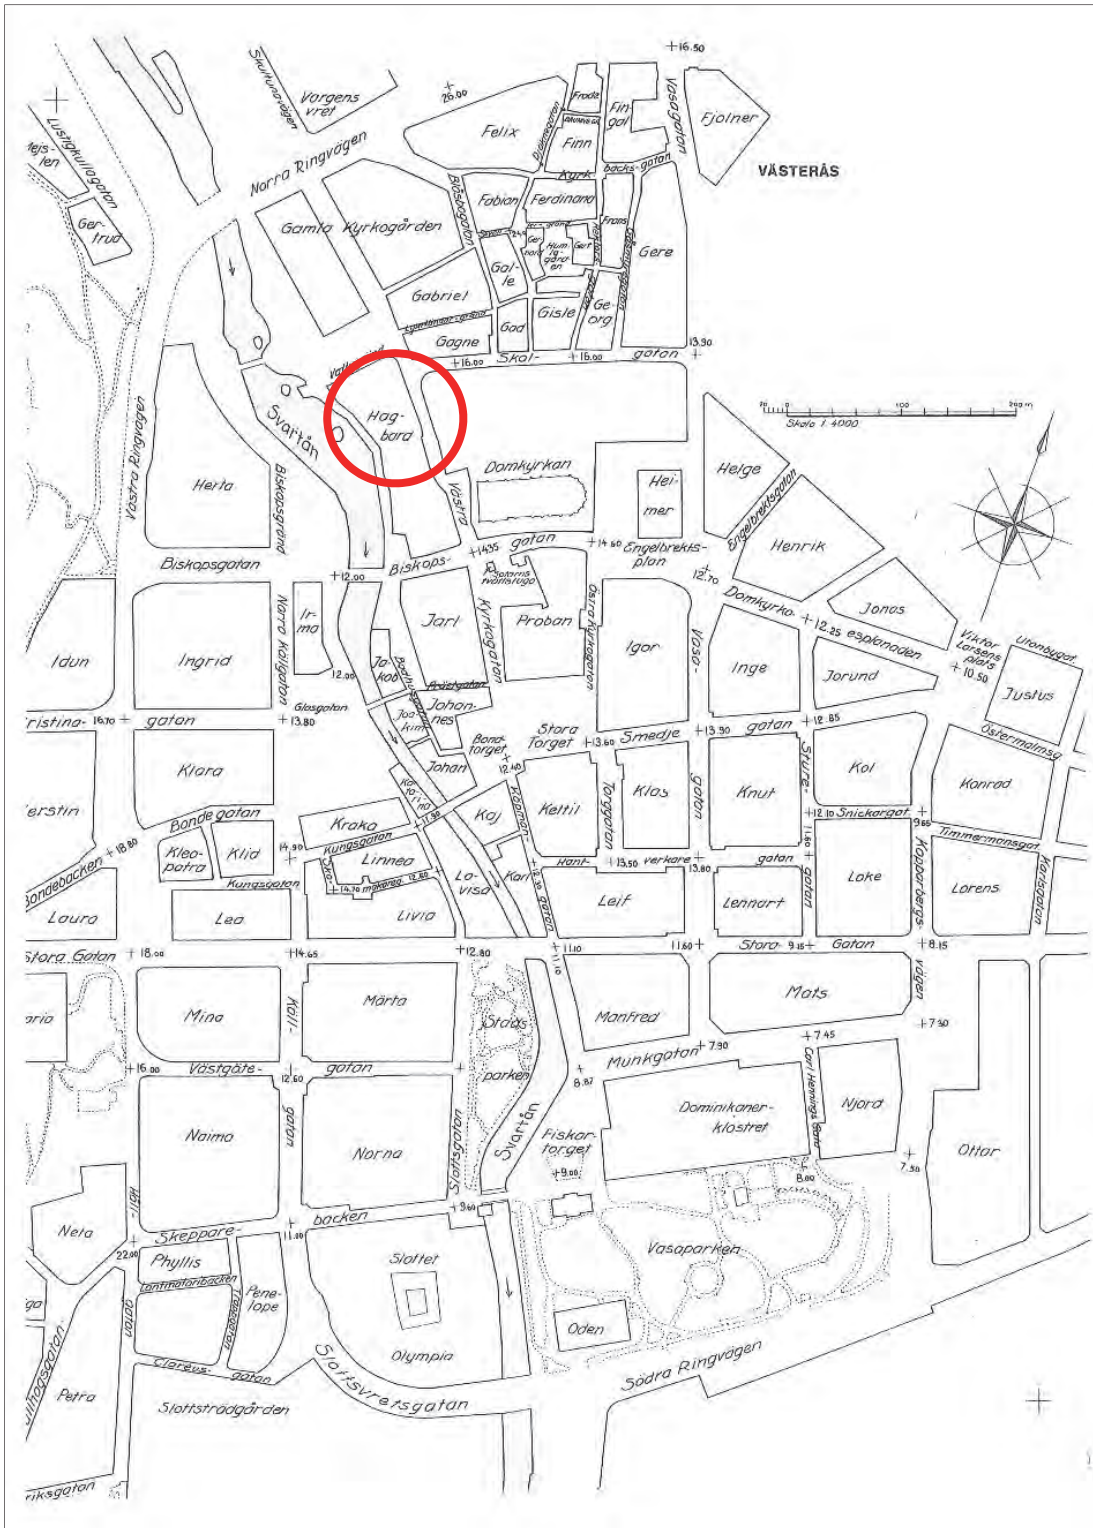
Figur 2. Västerås stad med nuvarande kvartersindelning. Undersökningsplatsens läge i kv Hagbard är markerat med en röd ring (efter Gustafsson 1977.)

Västerås stad har i Fornsök (FMIS) beteckningen Västerås 232:1. Fornlämningen omfattar ett ca 1 100×700 meter stort område med kulturlager. I figur 2 ses en karta över Västerås stad med nuvarande kvartersindelning. Den äldsta kartan över Västerås är från år 1688 (figur 3).

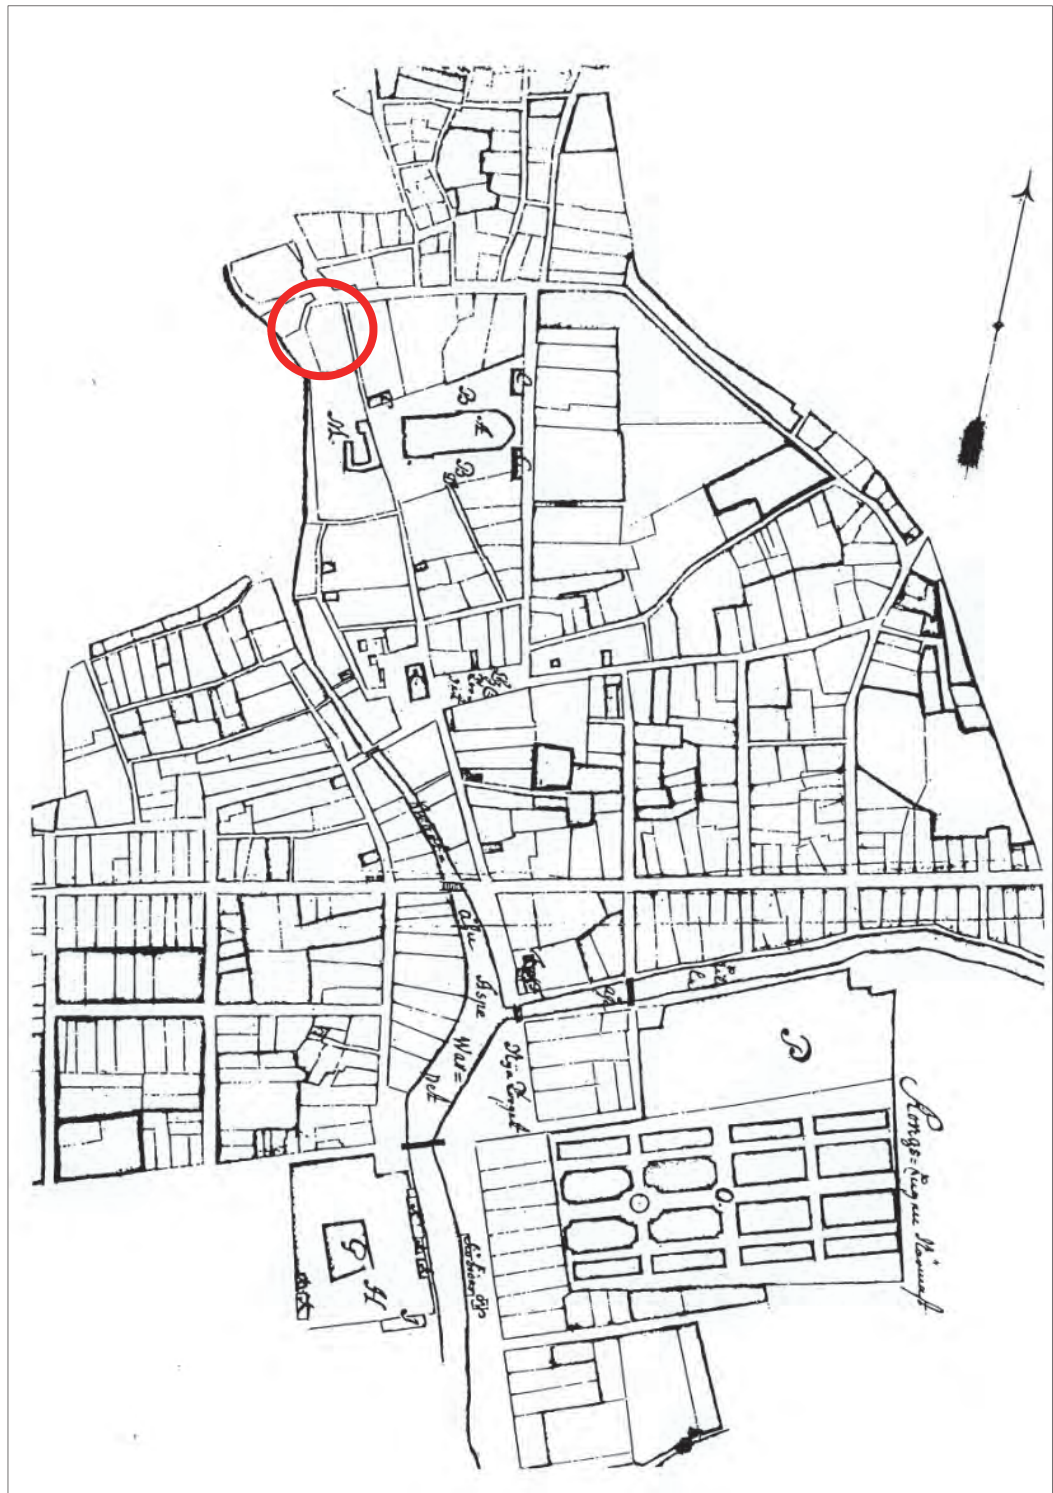
Figur 3. Den äldsta kartan över Västerås från 1688. Biskopsgården har formen av ett U och ligger väster om domkyrkan. Undersökningsplatsen läge markerat med en röd ring. Inom undersökningsområdet ses en väg som går i nord-sydlig riktning (efter Gustafsson 1977.)

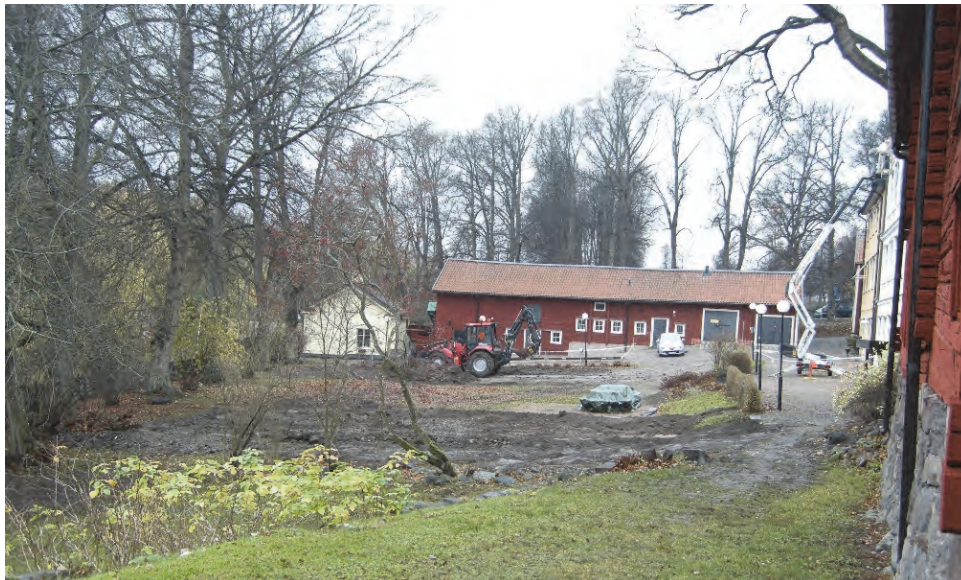
Figur 6a. Översikt över undersökningsområdet sett från sydöst. Till höger ses Biskopens stallar och i förgrunden en körväg. Fotograferat av Jonas Ros.

Det togs upp sökschakt i enlighet med undersökningsplanen. Det visade sig att de påförda massorna var mycket tjocka (se omslag och figur 6a). I de schakt där det framkom påförda massor och huslämningar från 1800–1900-talen dokumenterades sektioner i skala 1:100 för att visa topografin, lagren och tjockleken på de påförda massorna. Skalan valdes med anledning av att lagren var påförda och någon detaljinformation inte bedömdes vara nödvändig. I några av schakten framkom lager och en husgrund som under fältarbetet bedömdes vara äldre än 1600-tal, troligtvis medeltida, och där, i schakt 4 och 5, dokumenterades sektionerna i skala 1:20. Det var inte möjligt att ta upp schakt nordväst om schakt 4 till följd av att där fanns ett cykelställ med tak och en nedgrävd optokabel. Under fältarbetet framkom en hel del yngre rödgods samt fajans som dateras till 1700–1900-tal. Det tillvaratogs ett representativt urval av dessa fynd, skärvor utan glasyr och anonyma keramikbitar, buteljglas och spikar gallrades. Till rapporten rekonstruerade Magnus Elfwendahl två kärl som påträffades vid undersökningen.

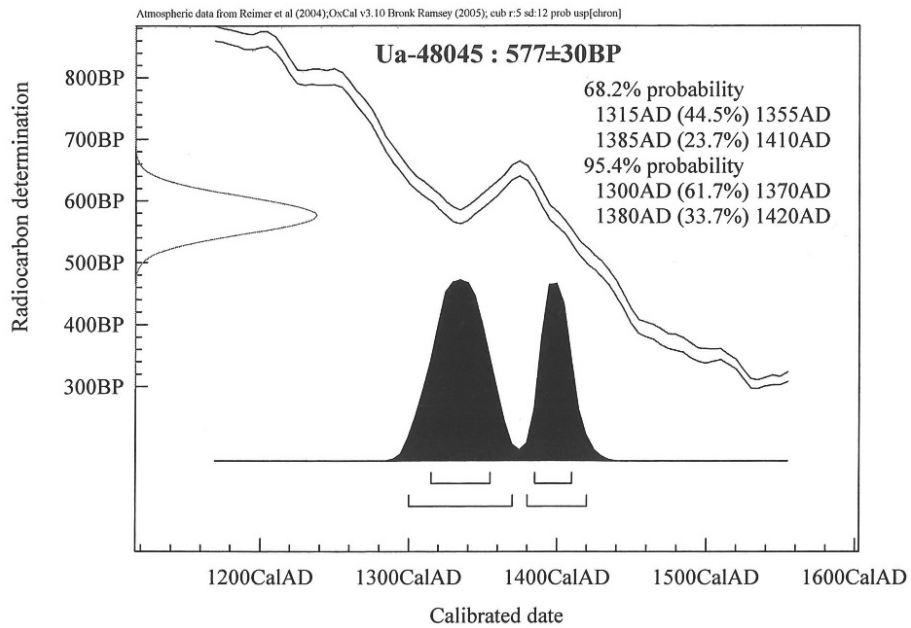
Figur 6b. Under golvet i stenhuset (A5) påträffades ett ben som ^{14}C -dateras till 1300–1420 e.Kr. (kal. 2 sigma). Provet daterar husets anläggningskede.

I schakt 4 och 5 framkom lämningar av ett medeltida stenus (A5 och A6). Huset ¹⁴C-daterades till 1300–1420 e.Kr. (kal. 2 sigma) och dateringen visar inom vilken period huset uppfördes. Huset sträcker sig sannolikt några meter mot sydöst. Drygt fem meter sydöst om huset finns en tomtgräns som har hög ålder. På den nordvästra sidan av huset ligger sannolikt tomtens gårdsplan, det var dock inte möjligt att ta upp schakt där. Huslämningen har ett stort kunskapsvärde. Vid arkeologiska undersökningar i städer framkommer ofta trähus från medeltiden, men stenus är ovanliga vilket visar att det rör sig om en speciell social miljö (se nedan).

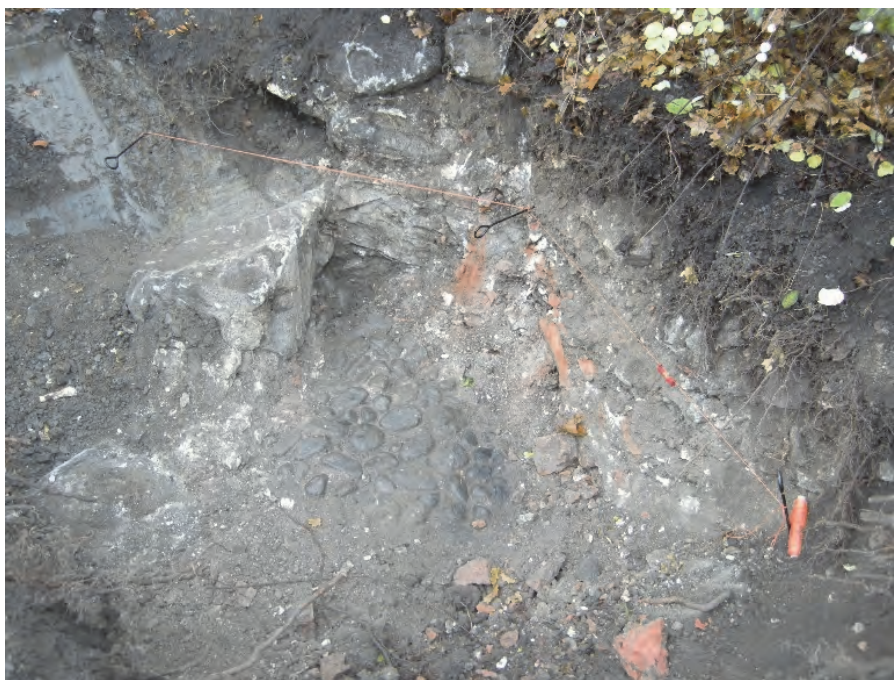
Figur 9. Huset med delar av de två väggarna och stengolvet. Till vänster ses leran som huset var nedgrävt i och till höger ses massor från husets rasering. Fotograferat från sydväst av Jonas Ros.

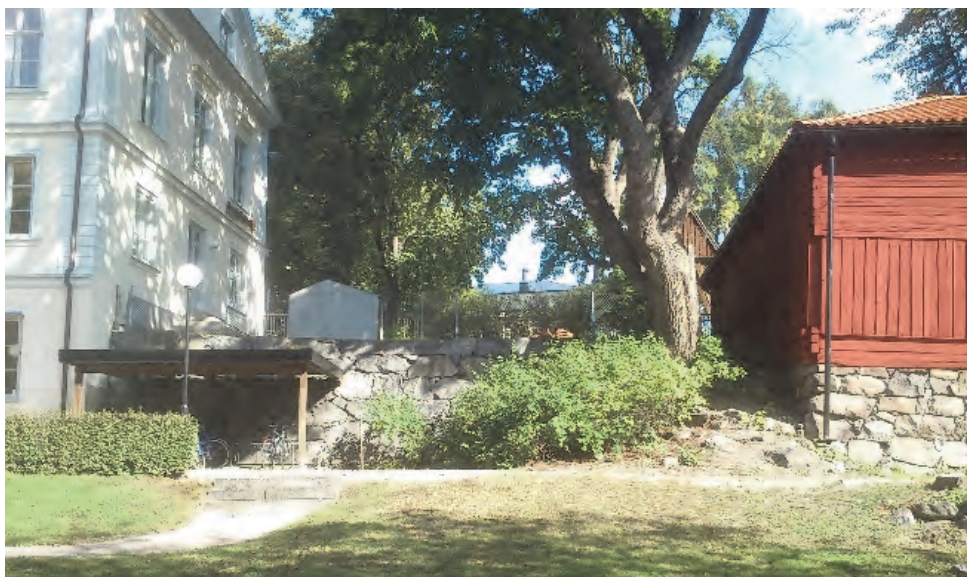
Figur 10. Undersökningsområdet där schakt 4 och 5 togs upp. Huset, A5, har funnits till vänster och under den gröna busken. Den röda byggnaden är biskopens stallar. Fotograferat av Jonas Ros från sydväst.

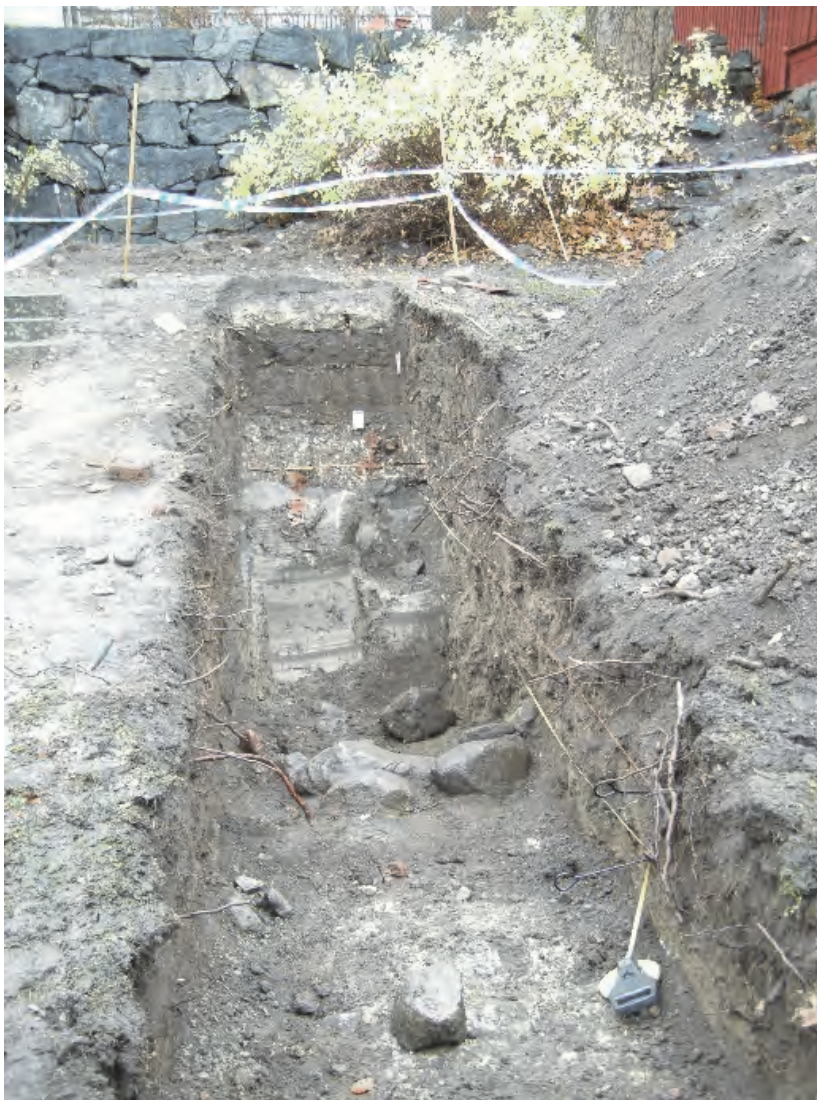
Figur 12. Schakt 5. I schaktets borte dels ses lämningar efter stenbusgrunden (A6) och raseringslagret med tegelflisor och kalkbruksbitar (figur 13, lager 9). I mitten av schaktet ses terrasskanten (A7). Fotograferat från sydväst av Ellinor Larsson.

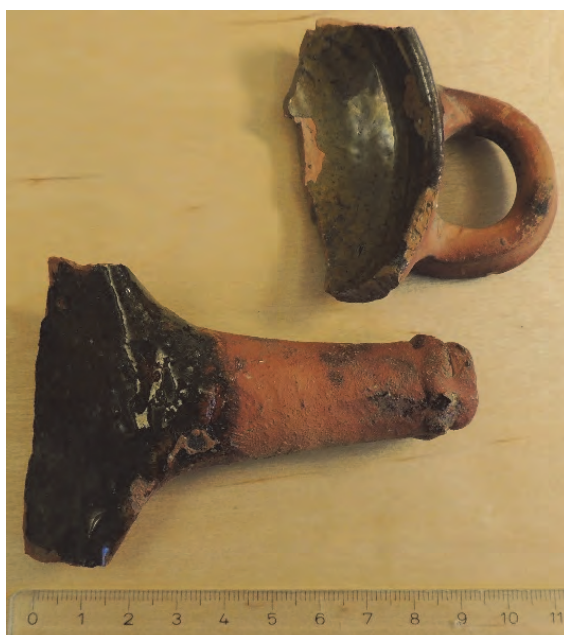
Figur 14c. Upptill ses delar av en skål med en bandhänkel (fnr 32, jfr figur 14d). Nedtill ses delar av ett stekfat med rörskafts-handtag (fnr 31, jfr figur 14e). Fotograf Jonas Ros.

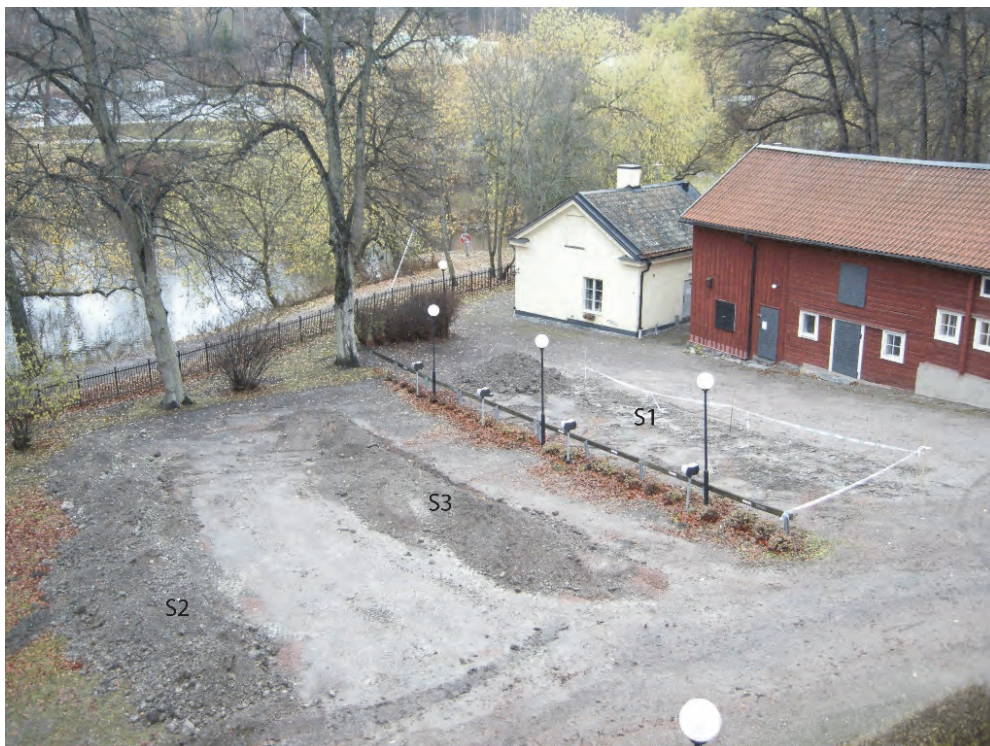
Figur 16. Översikt över schakt 1–3 (S1–S3). Fotograferat av Jonas Ros från nordöst.

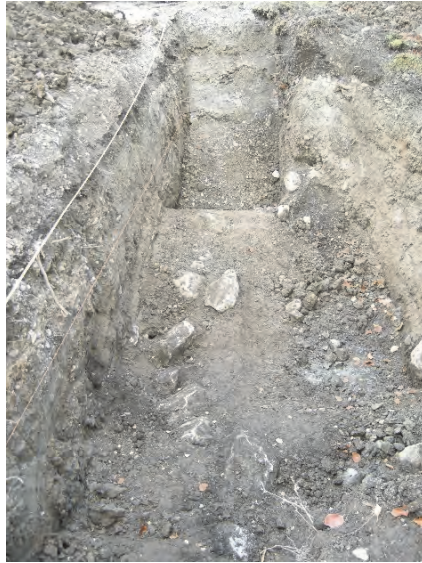
Figur 18. I schakt 2 framkom delar av ett hus med en syllstensrad (A3). Lämningarna dateras till 1800-talet. Fotograferat från sydväst av Ellinor Larsson.

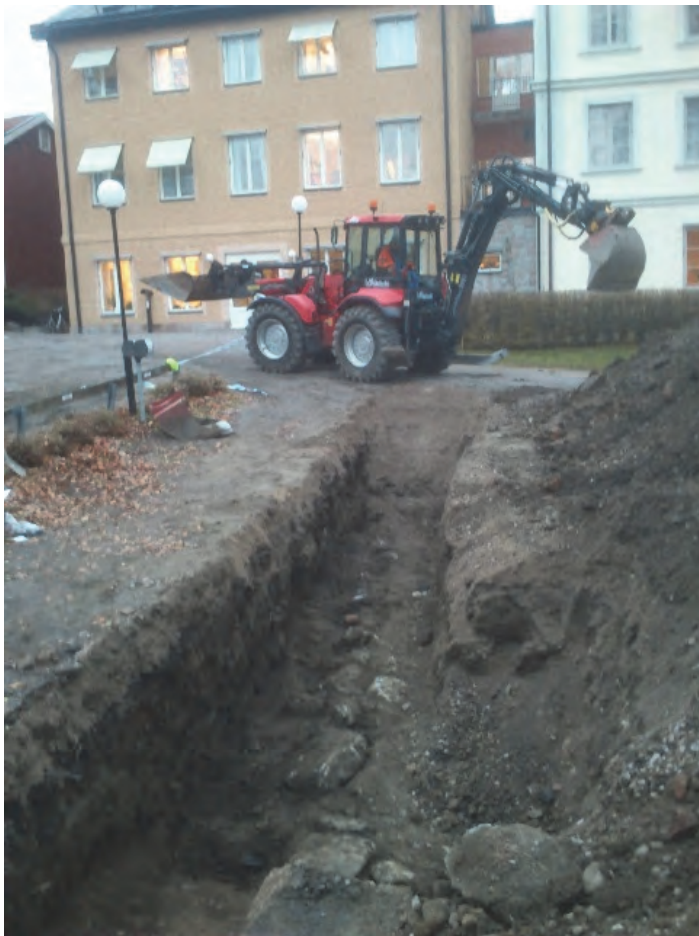
Figur 20. I schakt 3 påträffades en syllstensrad tillhörande en huslämning som dateras 1700–1800-tal. Fotograferat från sydväst av Jonas Ros.
