E18, sträckan Västerås–Sagån

Utbyggnad till motorvägsstandard

Antikvarisk kontroll och särskild utredning

Fornlämning Västerås 183:1, Västerås 755:2, Västerås 1469, Kungsåra 92:1,
Kungsåra 155:1; Kungsåra 204:1 och Kungsåra 228, 229 m.fl.
Västerås och Kungsåra socken
Västerås kommun
Västmanland

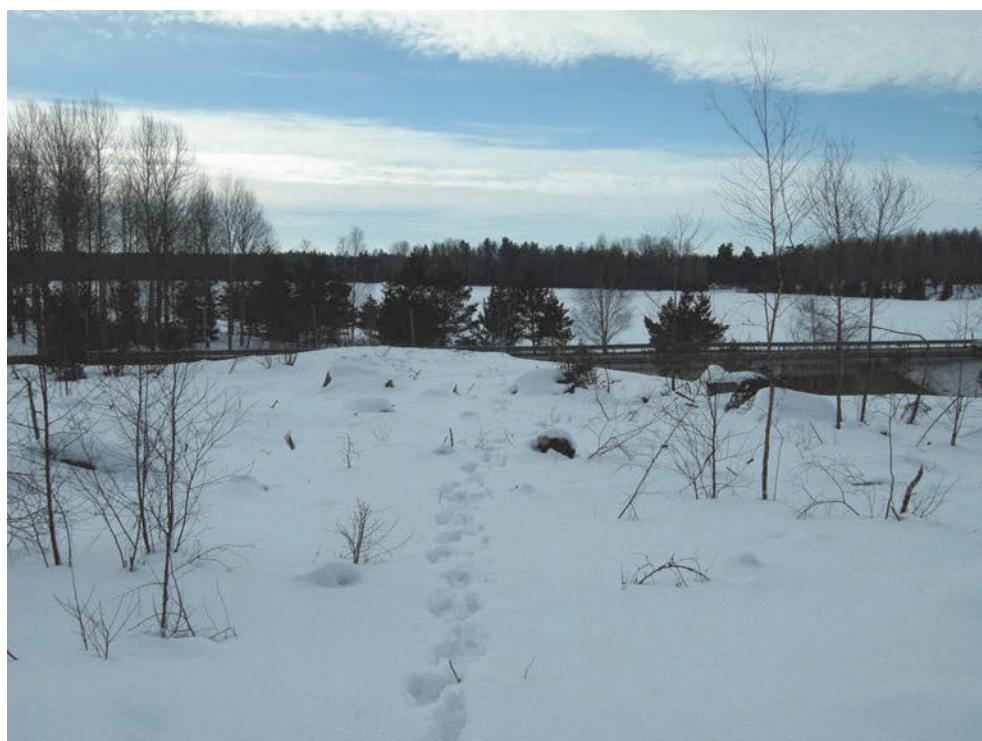
På grund av ett tjockt snötäcke var det inte möjligt att dokumentera torplämningen. Efter samråd med länsstyrelsen mättes en 7,0×3,0 meter stor platå in vars läge sammanfaller och överensstämde med registreringen i FMIS. Platsen fotograferades.

Figur 4. Den inmätta platån som bedömdes motsvara läget för torpet Kungsåra 183:1 syns i bildens mitt (dit fotspåren leder). Foto från N, Jan Åhlström (KM12151_01).

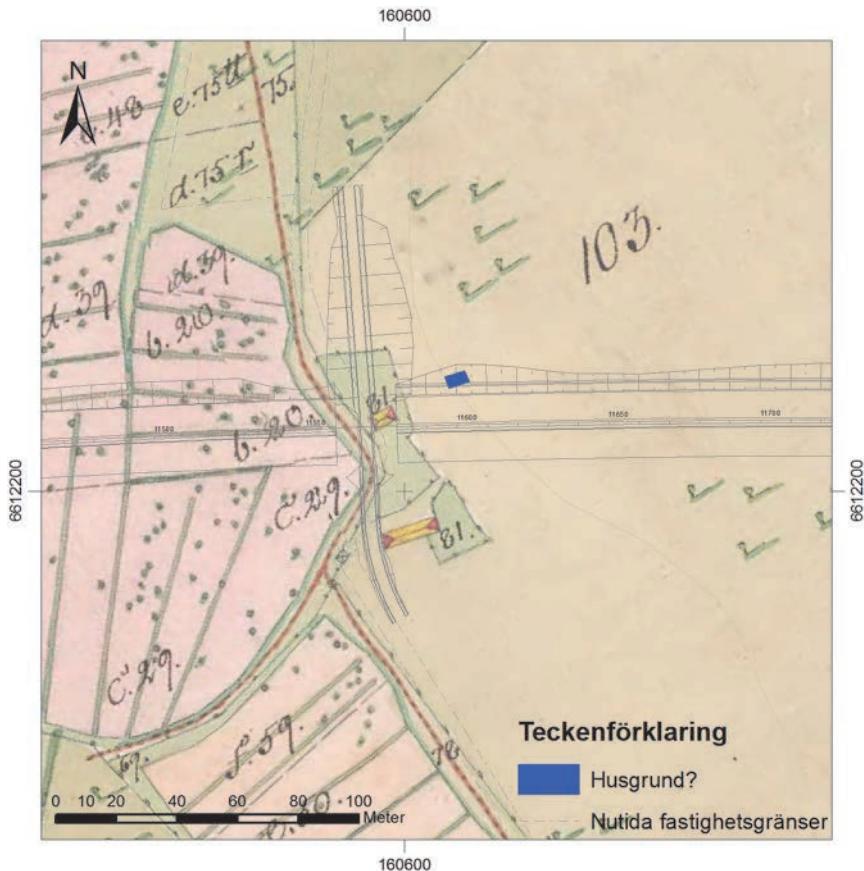
Med syfte att datera torpet studerades två avmätningar av Sörby från 1652 respektive 1803, på vars ägor torpet har legat, samt den häradsekonomiska kartan från 1859–63. Torpet återfinns på häradsekonomen och storskifteskartan från 1803 dock något längre åt sydväst i förhållande till den inmätta husgrundens (se figur 5). 1600-talskartan omfattar inte marken där torpet låg. Det är därmed oklart när torpet etableras.

Figur 5. Utsnitt ur storskifteskartan över Sörby från 1803 med vägområdet markerat. Den dokumenterade platån som möjligtens motsvarar husgrunden Kungsåra 183:1 syns som en blå rektangel. Skala 1:2 500.

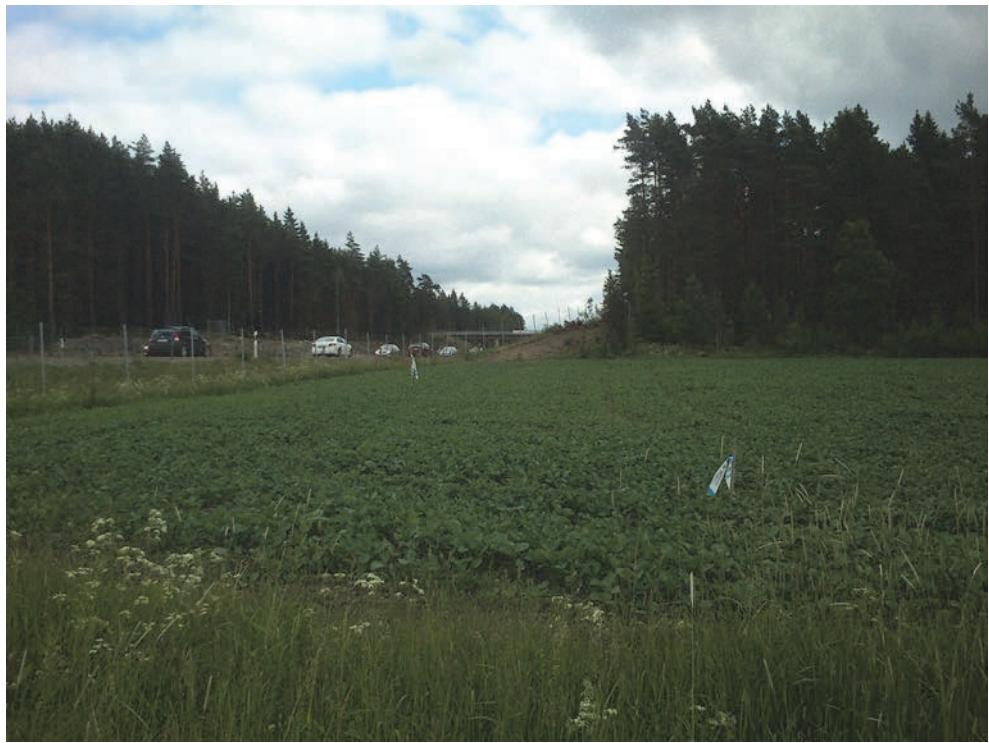
Platsen besöktes (vid två tillfällen) och fornlämningen markerades, mot diket och mot E18, med stakkäppar snitslade med avspärrningsband. Några ytterligare arkeologiska insatser bedöms inte vara nödvändiga.

Figur 6. Fornlämningarna markerades med blåvita band som antingen sattes i toppen av stakkäppar, i viltstängsel eller spändes mellan dem. På bilden ses Kungsåra 92:1 (Arbetsföretag 2 och 4:4) markerad med snitslar på stakkäppar. Foto från V, Jan Åhlström (KM12151_10).

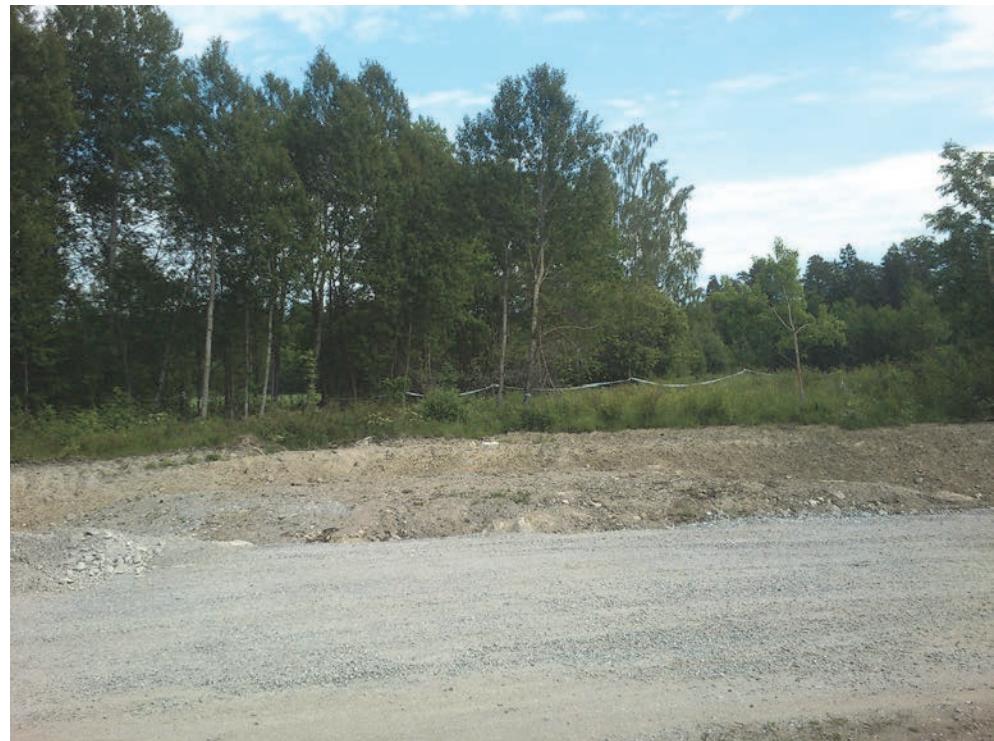
Figur 7. Vid trädgränsen anas de blåvita band som spänns mellan trädstammar och stakkäppar för att markera torplämningen Kungsåra 243 (Arbetsföretag 5:1). Foto från SV, Jan Åhlström (KM12151_15).

Vintern 2013 besiktigades platsen eftersom den mindre väg som löper söder–sydväst om lämningen skall byggas om. Ombyggnaden är begränsad och torpet berörs inte. Lämningen karterades grovt (p.g.a. snötäcke) och markerades med avspärrningsband mot vägen i söder. Efter önskemål från beställaren markerades lämningen på nytt, med avspärrningsband mellan träd och stakkäppar, sommaren 2014. Det karterades två syllstensgrunder (se figur 8). En 5,0×4,0 meter stor grund efter ett boningshus och grunden efter en 9,0×4,0 meter stor ekonomibyggnad.

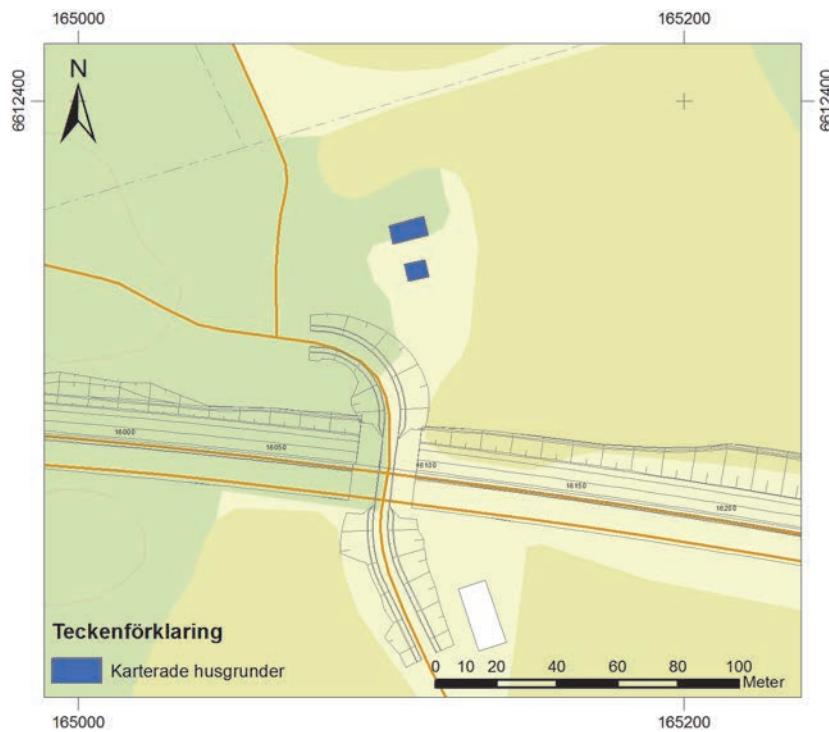
Figur 8. De karterade husgrunderna tillhörande Kungsåra 243 (Arbetsföretag 5:1). Utsnitt ur digitala fastighetskarta med vägområdet markerat. Skala 1:2 500.

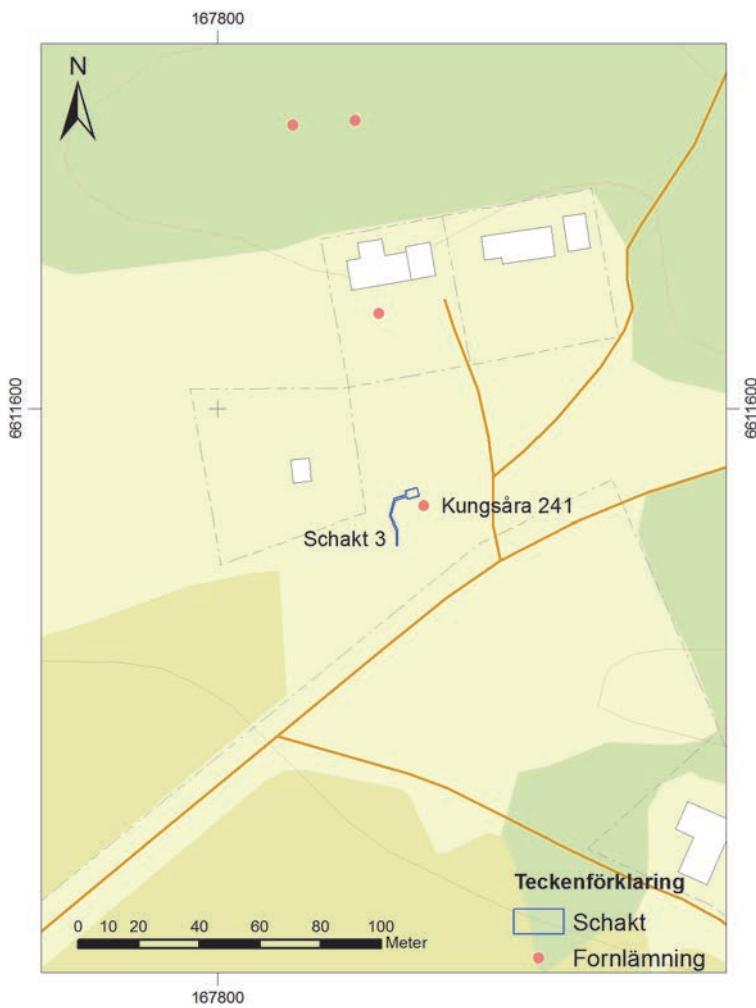
Som en följd av flytten av trafikkontrollplatsen behövde en transformatorstation med tillhörande markledning anläggas. Transformatorstationen skulle placeras vid Liljebo utmed ”gamla E18”. Placeringen sammanföll med en skålgrupp (Kungsåra 241). I omgivningarna förekommer skärvtenshögar och gravar i form av stensättningar (t.ex. Kungsåra 20:1–2, 96:1). Det lilla skogsparti där transformatorstationen skulle stå besiktigades i juni 2014. Eftersom platsen bedömdes kunna hysa en boplats eller aktivitetsyta från bronsålder ansågs en mindre arkeologisk insats vara nödvändig. I september 2014 övervakades schaktningen för transformatorstationen och en 25 meter lång sträcka av ledningen (se figur 9). På platsen för transformatorstationen öppnades en $2,0 \times 2,0$ meter stor yta som grävdes 0,1–0,2 meter djupt. Botten bestod av stening morän. Ledningsschaktet grävdes i öppen hagmark 0,5 meter djupt och massorna bestod av silt med stort inslag av sten.

Figur 9. Schaktet vid Liljebo (Arbetsföretag 5:5). Utsnitt ur digitala fastighetskartan. Skala 1:2 500.

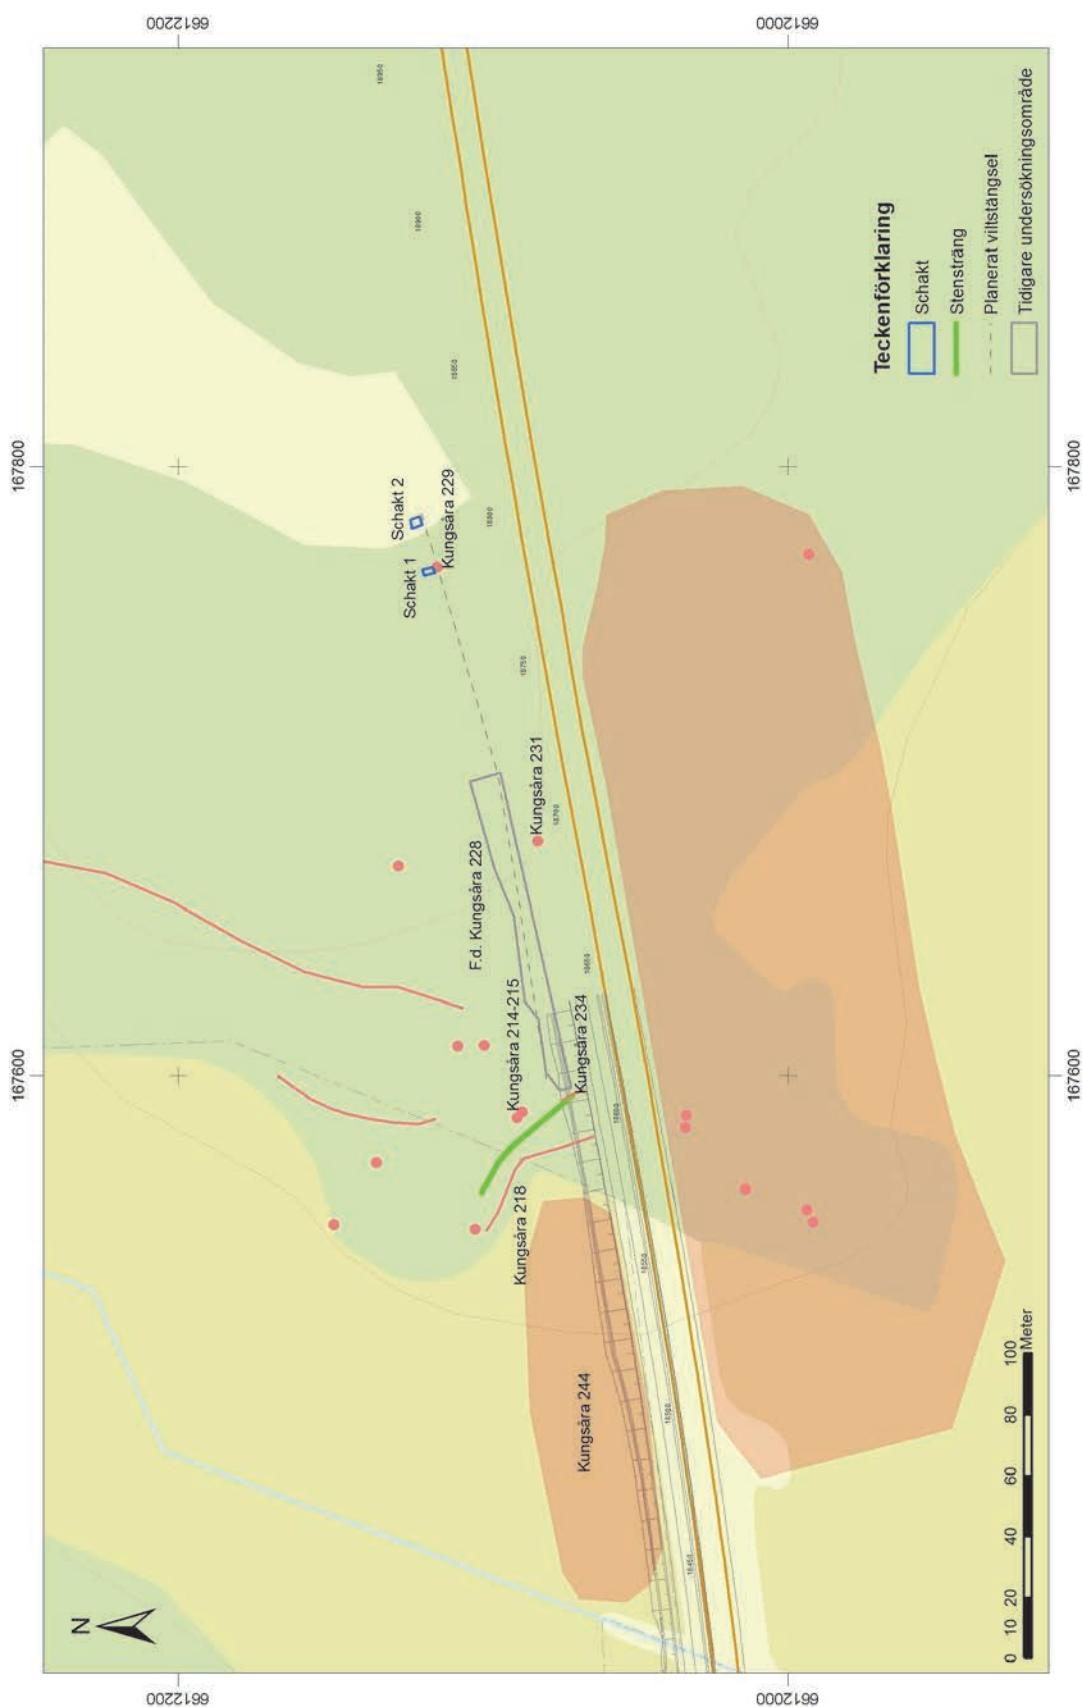
Vid besiktningen av platsen uppstod osäkerhet kring det exakta läget för Kungsåra 229. På platsen som anges i FMIS (motsvarande km 18/790) förekommer en stensättningsliknande formation vilket det även gör ca 20 meter längre österut (motsvarande km 18/810). Sistnämnda formation ligger högre i terrängen och uppvisar en möjlig kantkedja.

På de två platserna (motsvarande km 18/790 och 18/810) där de möjliga stensättningarna observerades öppnades maskingrävda schakt, ett schakt per objekt (se figur 10 och bilaga 1). I båda schakten framkom det stenar, vid km 18/790 (schakt 1) i form av en naturbildning och vid km 18/810 (schakt 2) rörde det sig om påförda massor från det tidigare vägbygget. Det påträffades inte någon fornlämning.

Figur 10. De besiktigade objekten och den inmätta stensträngen samt schakten som öppnades i anslutning till Kungsåra 229 (Arbetsföretag 3, 5:3 och Utredning Kungsåra 229). Lämningar registrerade i FMIS är markerade med röda punkter, linjer och polygoner. Skala 1:2 500:
