# Tillberga kyrka

Arkeologisk antikvarisk kontroll

Tillberga by 7:1  
Tillberga socken  
Västerås kommun  
Västmanland

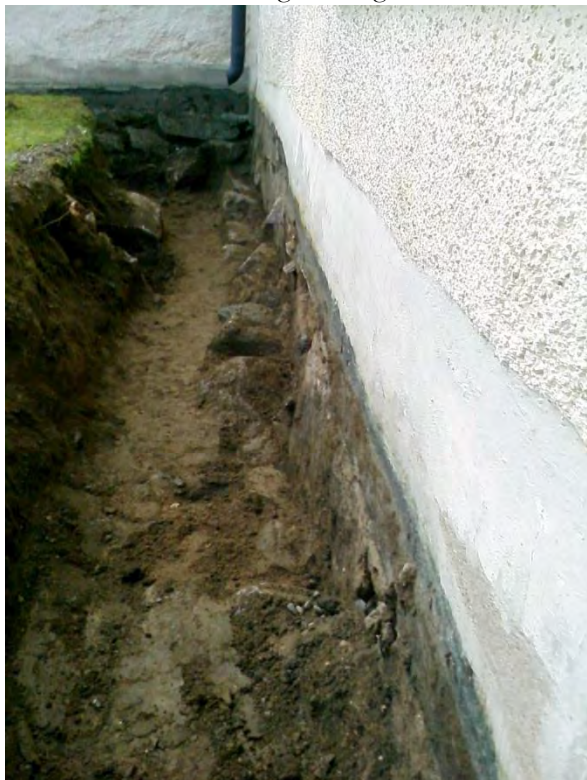
*Figur 4. Under nuvarande kyrkans grundmur påträffades en äldre mur som närmast låg i VNV-ÖNÖ riktning. (Foto U. Alström.)*

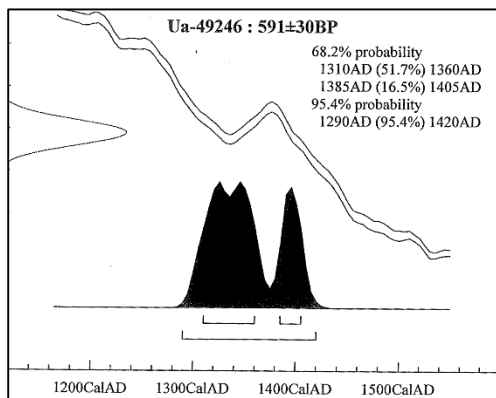
Figur 8. <sup>14</sup>C-provet visar med 95% sannolikhet att den döde begravdes under perioden 1290–1420 e.Kr. (Possnert 2014).

Det andra provet (figur 8) som dateras till 1290–1420 e.Kr. kan möjligen kopplas till stengrunden som påträffades invid och under kyrkans norra vägg. Båda <sup>14</sup>C- proverna är dock tagna intill denna äldre kyrkogrund.
