Stadsparken bevattning, Västerås

Arkeologisk antikvarisk kontroll

Fornlämning Västerås 232:1
Stadsparken
Västerås Domkyrkoförsamling
Västmanland

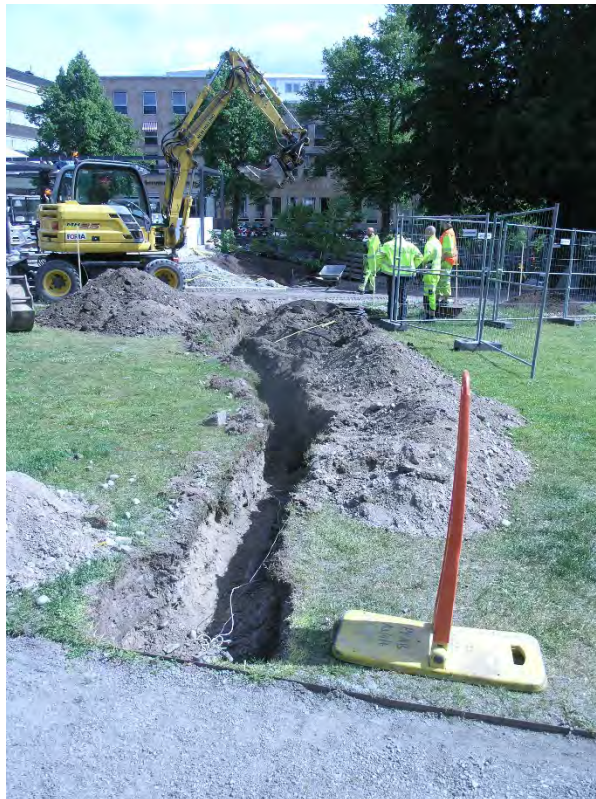
Schaktet för den nya vattenledningen var 12,40 meter långt och 0,35 - 0,5 meter brett (Fig 3). Den östra änden av schaktet var bredare, och något oregelbundet format. Djupet var som mest 0,70 meter, det var grundare i den västra delen (0,40 meter).

Figur 3. Översikt av schaktet. Från väster. Fotograf Karin Berggren.

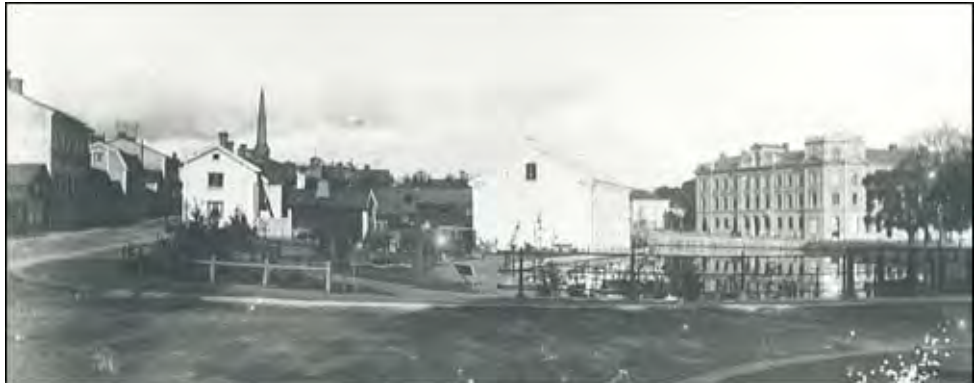
Utgrävningen av schaktet i Stadsparken visade inga signifikanta arkeologiska lämningar. Den djupaste delen av schaktet (0,70 meter djupt) exponerade övre delen av ett lerlager från 1900-talet. Figur 5 är ett foto som visar ett antal byggnader i området år 1891. Lerlagret är troligen från rivningen av dessa byggnader under tidigt 1900-tal. Det är tydligt att markytan har genomgått betydande omarbetning och uppbyggnad i denna del av parken. Det finns fortfarande en mycket stor potential för arkeologiska fyndigheter på ett djupare plan.

Figur 5. Stadsparken troligen 1891. Bilden tagen från söder. (VLM:s arkiv.)
