Kulturreservatet Bråfors bergsmansby

Åtgärder 2014

Antikvarisk Rapport

Bråfors 1:3-2:3, 1:8, 5:1 och 1:7, Glimbo 1:3 och 1:5
Norberg socken
Norbergs kommun
Västmanland

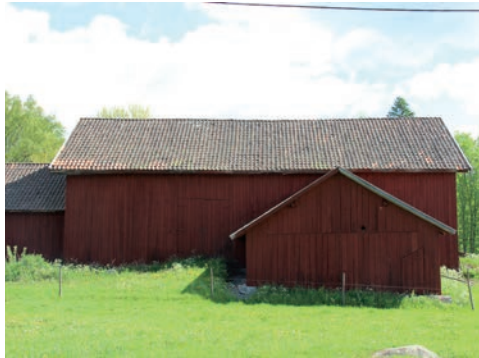
Figur 5. Trösklogen innan åtgärd, sedd från väster. Foto: Tobias Mårud.

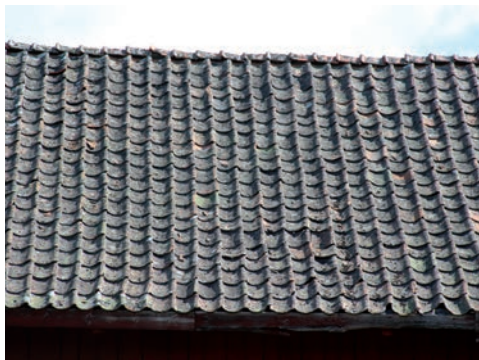
Figur 7. Detalj av västra takfallet innan åtgärd. Foto: Tobias Mårud.

Vid omläggningen plockades takteglet ned och tillvaratogs, befintligt undertak av pärt och brädor revs. Istället lades ett nytt undertak av råspont, täckt med takpapp. På detta lades nytt enkupigt lertegel. Innan omläggning åtgärdades några av taktassarna genom att skadat virke avlägsnades och nytt virke skarvades i. Även fotbräda samt vindskivor och vattbräddor ersattes på västra takfallet.

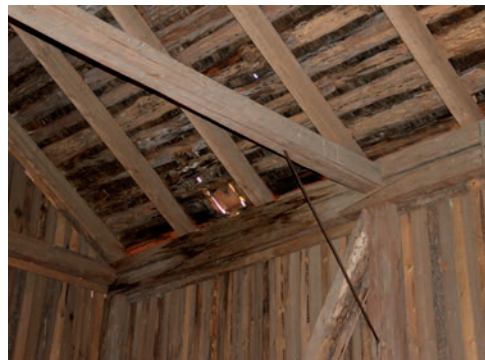
Figur 8. Exempel på skada i västra takfallet. Foto: Tobias Mårud.

Skadade och saknade tegelpannor har lett till rötskador och svampangrepp i undertaket på båda takfallen. Årets budget täckte dock endast omläggning av ena takfallet, vilket ledde till att endast det västra lades om.

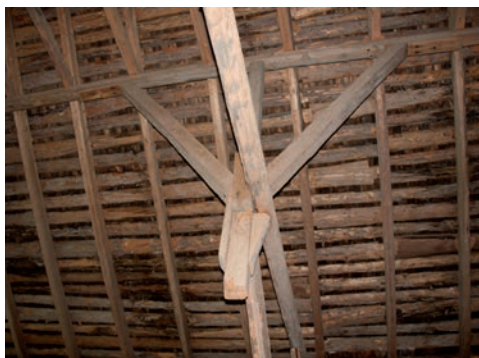
Byggnaden har stolpverkskonstruktion med dubbla hammarband. Sadeltaket bärs av en takstomme med sidoåsar, vilandes på rader med tre stolpar, en mot vardera sidoås och en där den ursprungliga östra ytterväggen tidigare fanns. En av stolparna som bär den västra sidoåsen, nära mitten av byggnaden, har någon gång kapats. Stommen vilar på plintar av natursten samt grundstenar under stolparna. Fasaden har stående slät panel, delvis av kilsågade bräder. Panelen är målad med Falu rödfärg. På taket ligger ett undertak av glesa bräder och däröver pärt. Pärttakets har senare täckts med enkupigt lertegel.

Figur 9. Kapad stolpe. Foto: Tobias Mårud.

Målningen av hus 40 är väl utförd. Även arbetet med omläggningen av taket på hus 29 är väl utfört även om målningen av tassar och takfot är något slarvigt utförd. Det finns risk för att den ökade tyngden av den nya råsponen kan orsaka sättningar i takkonstruktionen, med tanke på att den kapade stolpen inte åtgärdats. Om stolpen inte ersätts eller konstruktionen på annat sätt stagas bör konstruktionen hållas under noggrann uppsikt.

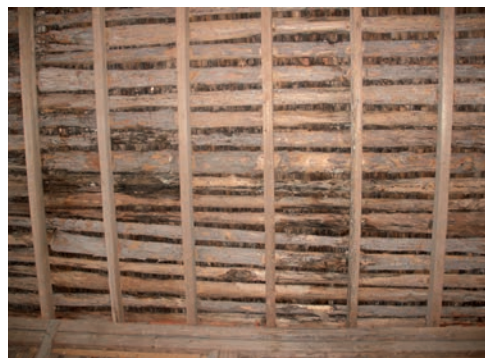
Figur 10. Västra takfallets ursprungliga undertak, vissa fuktskador synliga. Foto: Tobias Mårud.

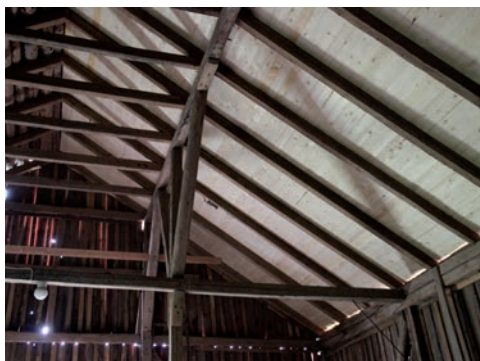
Figur 11. Del av västra takfallet efter åtgärd. Foto: Tobias Mårud.

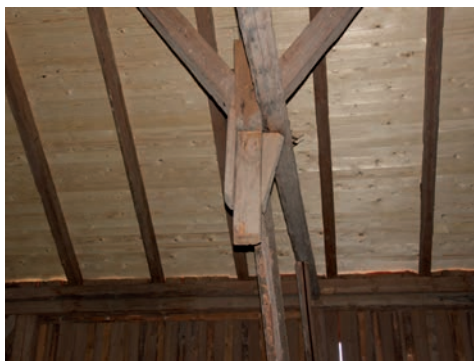
Figur 12. Stolpen är inte åtgärdad. Foto: Tobias Mårud.

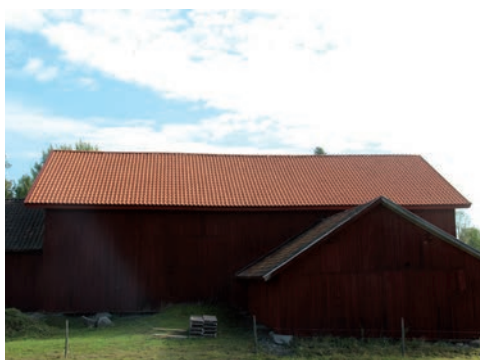
Figur 13. Tröskelogen sedd från väster, efter åtgärd. Foto: Tobias Mårud.

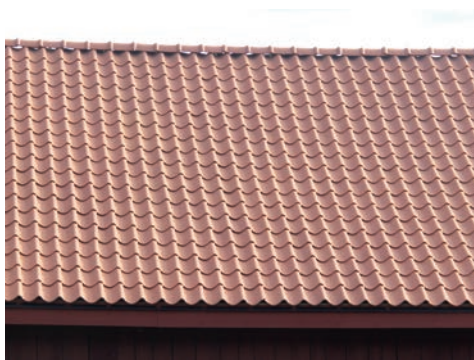
Figur 14. Detalj av västra takfallet efter åtgärd. Foto: Tobias Mårud.

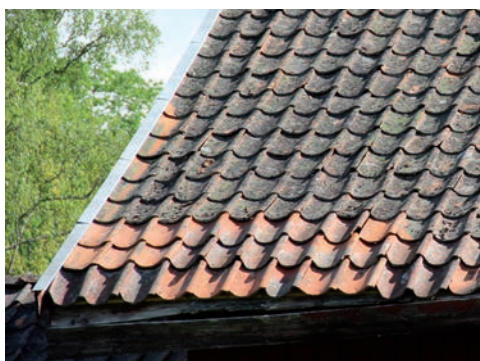
Figur 15. Innan åtgärd, sekundärt tillkommen överligger av galvad omålade plåt i korta längder. Foto: Tobias Mårud.

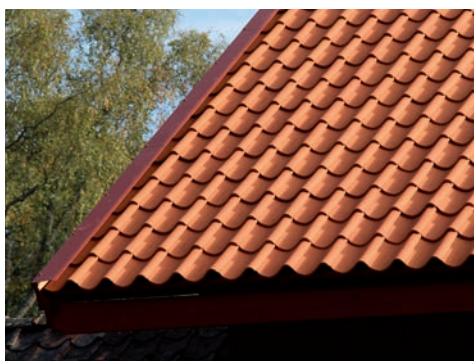
Figur 16. Efter åtgärd, överligger i rödmålade plåt. Foto: Tobias Mårud.

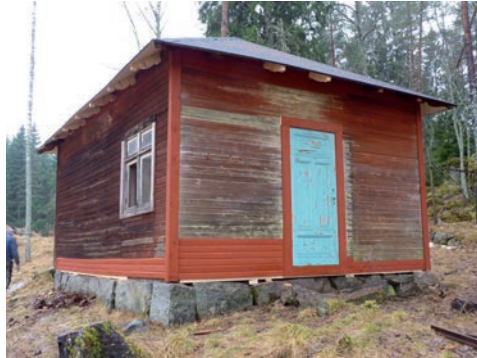
Vid åtgärder 2013 lades nytt tak, skadad panel i fasad ersattes liksom skadad takstomme. Den nya panelen målades innan montering med resultatet att den kulörmässigt bröt av tydligt mot panelen i övrigt. Taktassarna, vilka utgör ändarna av takstommens bjälkar, samt takfoten, var omålade sedan åtgärderna 2013.

Figur 17. Hus 40 efter 2013 års åtgärder. Foto: Tobias Mårud.

Taktassar, takfot och fasadernas panel målades med röd slamfärg.

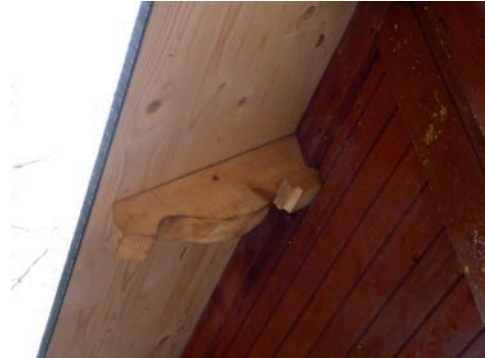
Figur 18. Ny takfot och ny taktass, båda omålade. Foto: Tobias Mårud.

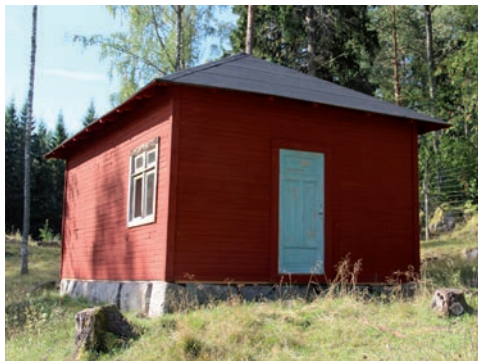
Figur 19. Hus 40 efter utfört målningsarbete. Foto: Tobias Mårud.

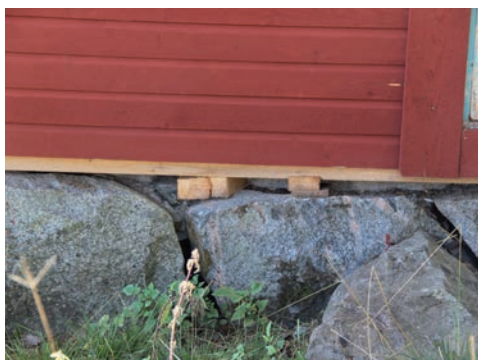
Figur 21. När fasaderna fått färg syns tydligt avsaknaden av fotbrädor över sockeln. Foto: Tobias Mårud.

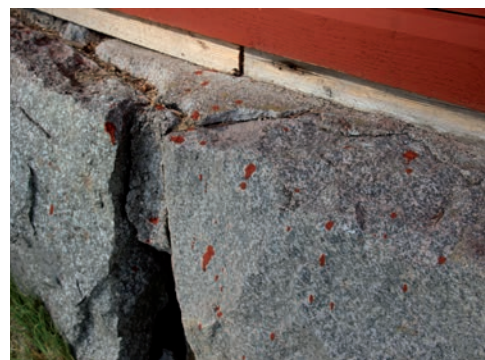
Figur 22. Visst färgspill på sockeln. Foto: Tobias Mårud.
