Stenlagd gata och bebyggelselämningar invid Sigtuna museum

Arkeologisk förundersökning

Fornlämning Sigtuna 195:1
Stora gatan
Sigtuna församling
Sigtuna kommun
Uppland

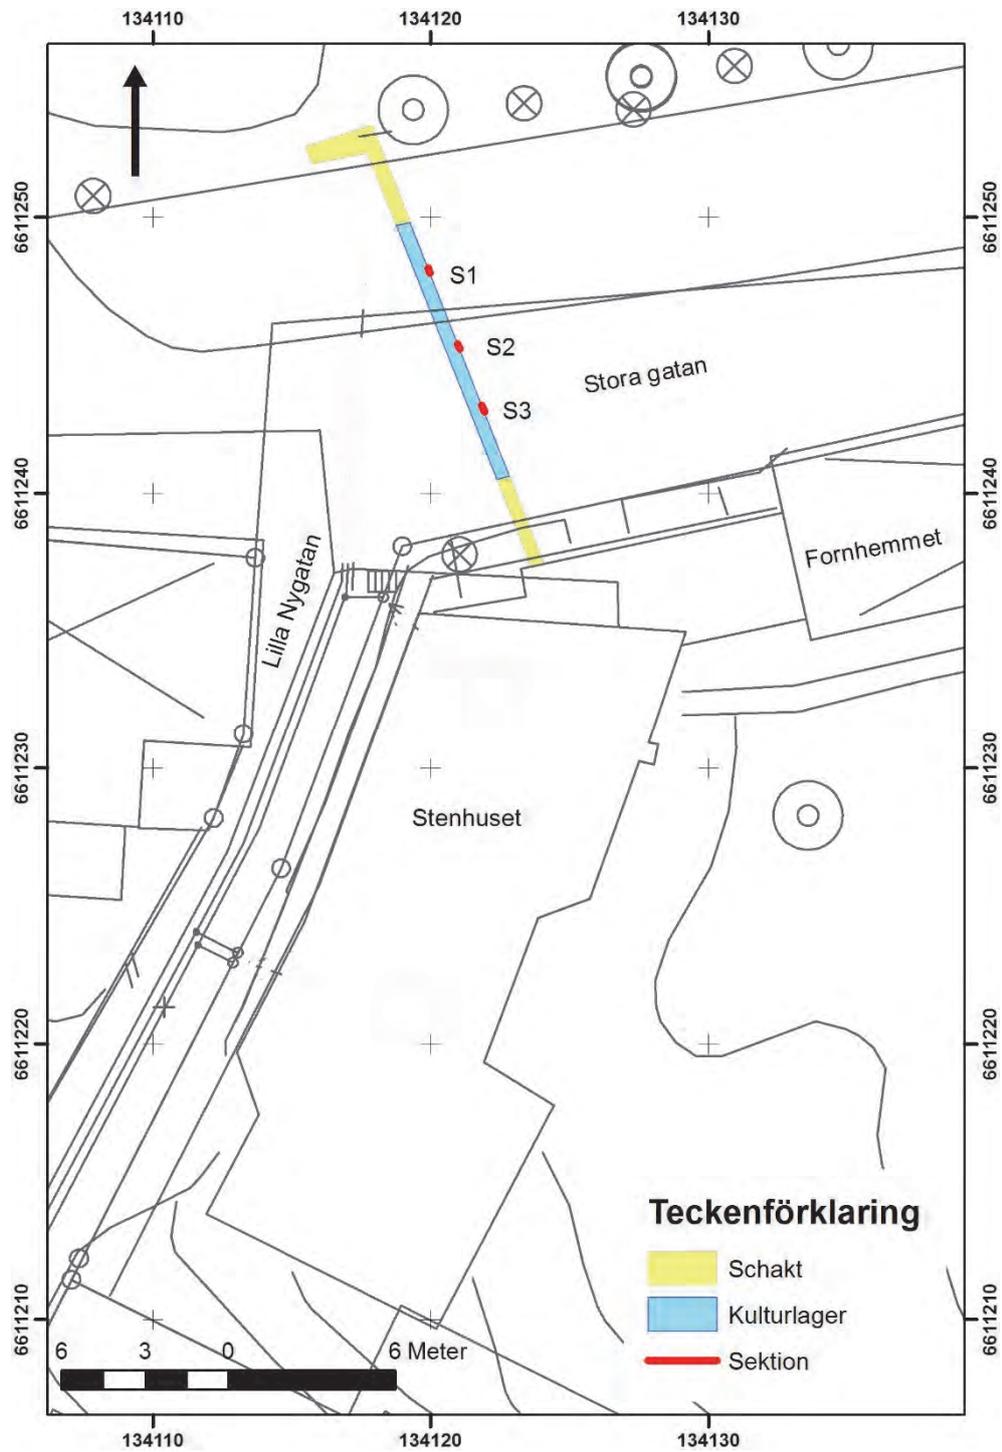
Figur 3. Plan med det upptagna schaktet. S1–S3 = sektion 1–3. Se figur 4 för plan med framkomna arkeologiska objekt.. Skala 1:250.

Schaktet var ca 18 meter långt och ca 0,6 meter brett och 0,7–1,0 meter djupt. Kulturlager fanns bevarade längs en sträcka av 10,4 meter och en plan samt tre sektioner upprättades (se figur 3, 4 och 7–9). I schaktets nordvästra och sydöstra del var inga kulturlager bevarade vid det djup som det grävdes till (se bilaga 1). Det finns dock tjocka kulturlager bevarade under den nivå som var schaktets botten.

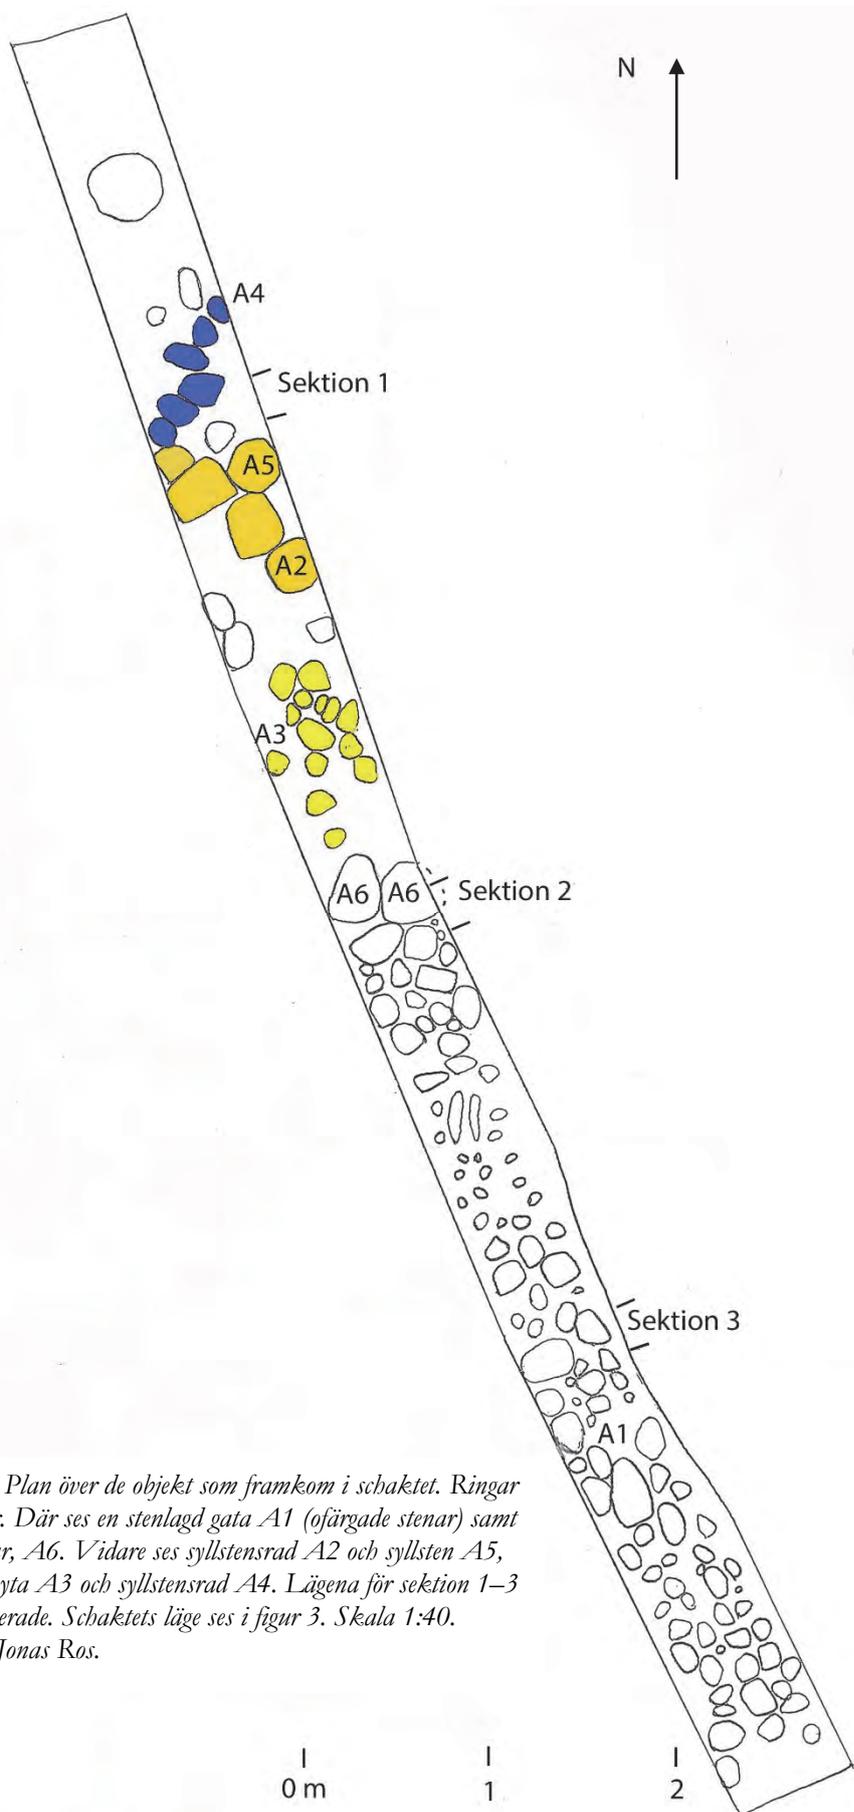
Figur 4. Plan över de objekt som framkom i schaktet. Ringar = stenar. Där ses en stenlagd gata A1 (ofärgade stenar) samt två stenar, A6. Vidare ses syllstensrad A2 och syllsten A5, stenlagd yta A3 och syllstensrad A4. Lägena för sektion 1–3 är markerade. Schaktets läge ses i figur 3. Skala 1:40. Ritning Jonas Ros.

Längs en sträcka av ca 5,3 meter framkom en oregelbundet stenlagd yta, A1 (se figur 4 och 5), som utgjorde delar av en stenlagd gata, vilken var störd i den sydöstra delen. Stenarna var 0,05–0,15 meter i diameter. Mellan stenarna fanns grått grus, kalkbruk, tegelflisor och små stenar ca 0,01 meter i diameter, som lagts i syfte att skapa en jämn nivå. Vissa stenar stack upp 0,07 meter över de övriga. Dessa ojämnheter har sannolikt orsakats av tjälskott.

Intill och norr om den stenlagda gatan (A1) framkom två stenar, A6 (se figur 4), med en storlek av ca 0,3 meter i diameter. Dessa stenar var möjligtvis en avslutning och nordlig begränsning av den stenlagda gatan. Men vi kan inte utesluta att den stenlagda gatan har fortsatt norrut.

Det framkom fyra stenar med en storlek av ca 0,2–0,3 meter på en rad, A2 (se figur 4). De var äldre än den stenlagda gatan och bedöms utgöra en del av en syllstensrad. Öster om syllstenarna ses en annan sten, A5, med storlek av ca 0,3 meter i diameter. Denna kan eventuellt representera läget för den norra väggen i huset.

Söder om syllstensraden A2 fanns 15 stycken stenar (A3) med en storlek av ca 0,1–0,2 meter (se figur 4). A3 bedöms vara samtida med A2 och representerar en stenlagd yta söder om syllstensraden.

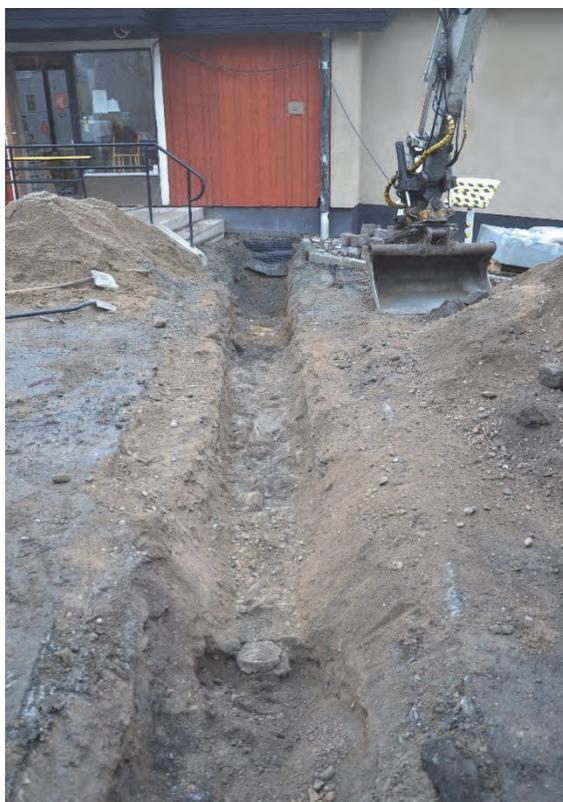
Figur 5. Delar av den stenlagda gatan A1. Fotograferat från nordväst av Jonas Ros.

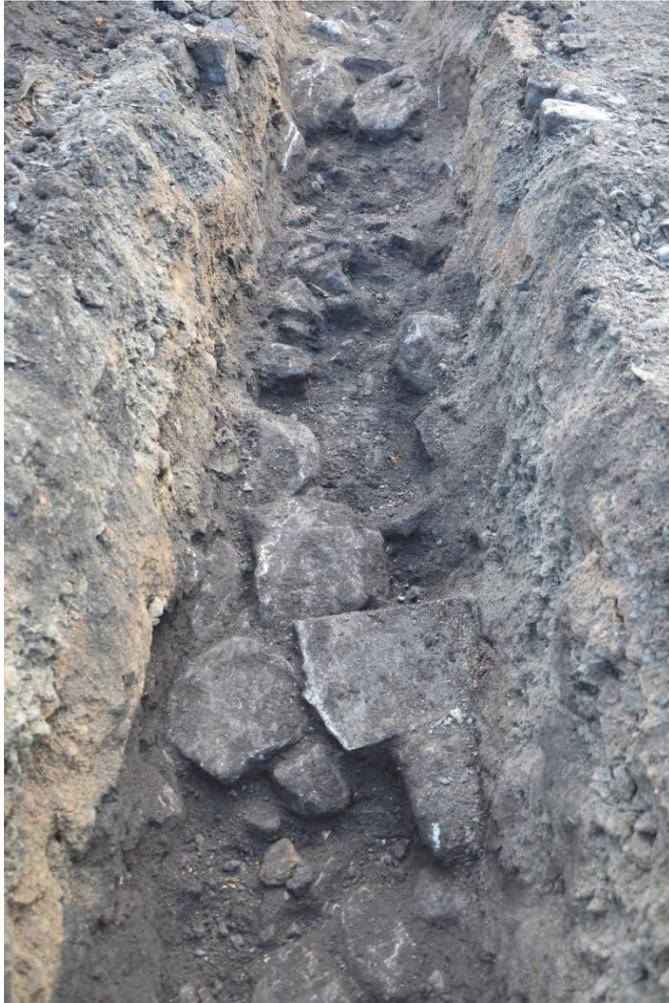
Figur 6. Fyra stenar tillhörande syllstensrad A2 och till vänster syllsten A5 (jfr figur 4). Där bakom ses en stenlagd yta, A3. Bakom dessa ses A6 som eventuellt utgör nordlig begränsning av den stenlagda gatan. I förgrunden ses stenar tillhörande A4 som bedöms utgöra delar av en äldre syllstensrad. Fotograferat från nordväst av Jonas Ros.

I områdets norra del ses sex stycken stenar med en storlek av ca 0,1–1,2 meter som bedöms representera delar av en syllstensrad till ett hus som är äldre än syllstensraden A2.

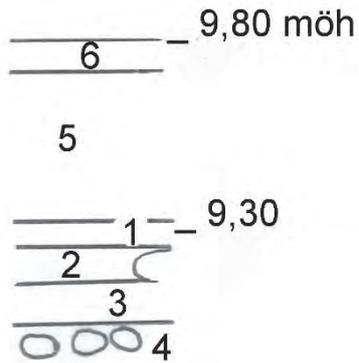
Figur 7. Sektion 1 sedd från väster. Skala 1:20. Ritning Jonas Ros.

1. Gråbrun kulturjord med inslag av tegel och yngre rödgods. 1700-1800-tal.
2. Gråbrun kulturjord med inslag av tegel och bränd lera. Syllstensraden A2 lög i detta lager.
3. Brungrå kulturjord med stort inslag av kallebruk och bränd kalk. Syllstensrad A4 i detta lager.
4. Stenar 0,04–0,08 meter i diameter. Troligtvis del av ett golv.
5. Grus. Bärlager.
6. Asfalt.

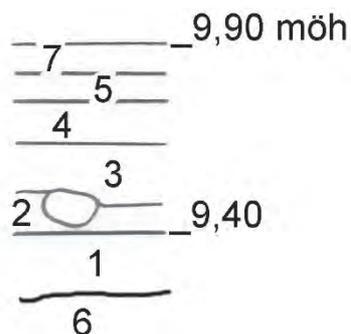
Figur 9. Sektion 3 sedd från väster. Skala 1:20.

1. Brunsvart kulturjord med inslag av tegel, kol, sot och ben.
2. Grått grus med inslag av kallebruk och tegelflisor.
3. Gråbrun sand och grus.
4. Grått, sand och grus.
5. Sand och grus.
6. Svartbrun kulturjord med inslag av ben.
7. Asfalt.

I sektion 3, lager 1, påträffades en skärva stengods (CII) (fnr 7) och en skärva nästan stengods (CI) (fnr 8). Nästan stengods dateras till 1200–1350 och stengods dateras till 1300 och senare, det betyder att lagret dateras till 1300-talets första hälft.
