Onsholmen

Ledningsförläggning invid bebyggelse- och industrilämningar

Arkeologisk undersökning i form av schaktningsövervakning

Fornlämning Irsta 381:1
Onsholmen
Irsta socken
Västerås kommun
Västmanlands län
Västmanland

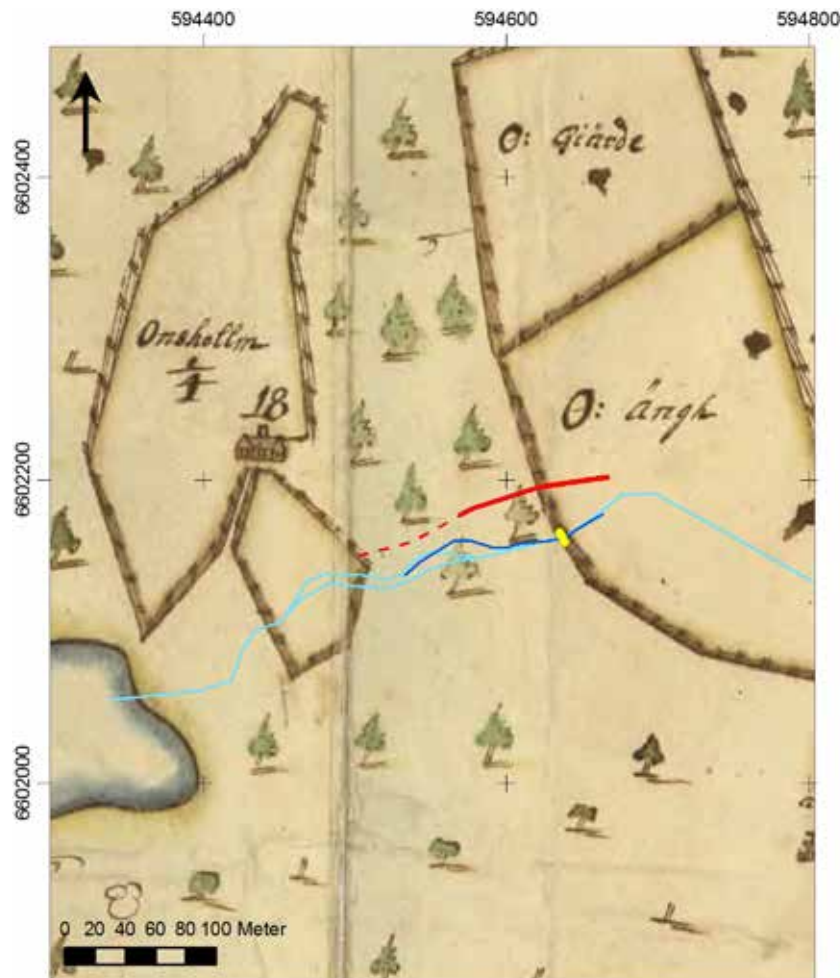
Figur 3. Kartan från 1683. De röda och blå linjerna visar planerade lednings- och dagvattendragningar, den gula markeringen på det blå strecket visar läget för dammluckan. LMS akt T22-11:1. Skala 1:5 000.

Den äldsta kartakten från 1683 visar att läget för gården Onsholmens tomt då låg cirka 100 meter väster om dagens bebyggelse, omkring 125 meter nordväst om undersökningsområdet (figur 3). Läget motsvaras av den plats som är registrerad som fornlämning Irsta 518 i Fornminnesregistret. Länsstyrelsen uttryckte i sitt förfrågningsunderlag tvekan till om läget stämmer, då området med husgrunder som detta ärende berör förefaller vara ett bättre bebyggelseläge. Kartstudien som har gjorts bekräftar att det äldsta bebyggelseläget låg längre västerut än platsen för grunderna.

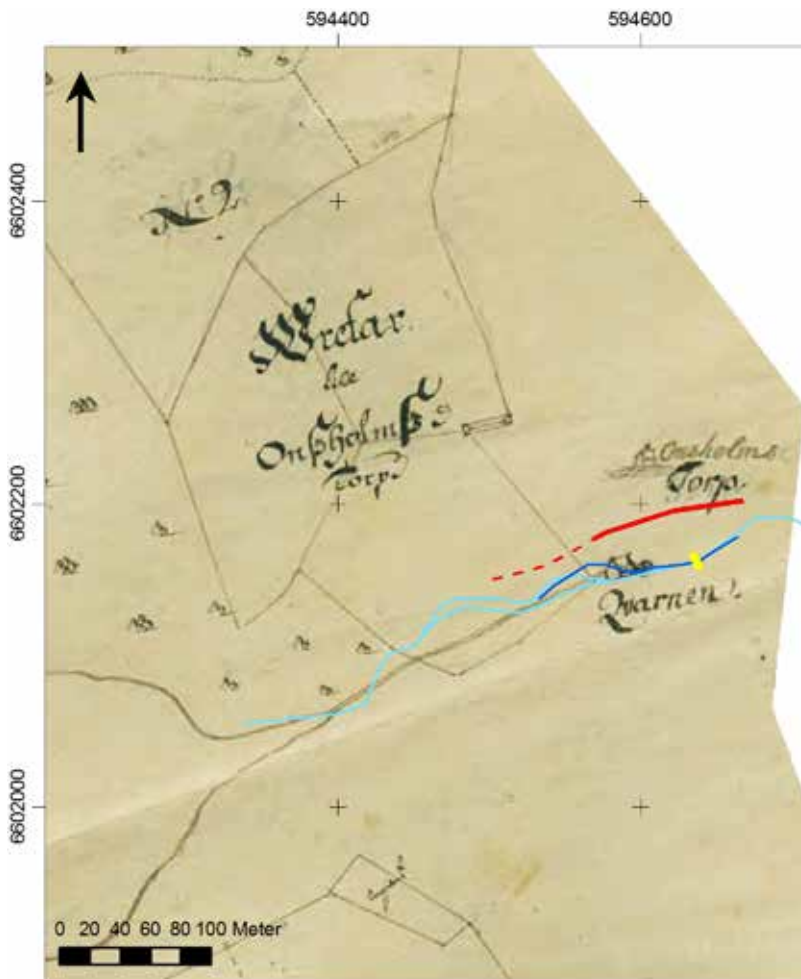
Figur 4. Kartan från 1726. De röda och mörkblå linjerna visar planerade lednings- och dagvattendragningar, den gula markeringen på det blå strecket visar läget för dammluckan. LMV akt 19-IRS-25. Skala 1:5 000.

Enligt arealavmätningen från 1726 kan det konstateras att en kvarn har legat vid bäcken, troligen söder om och över den (figur 4). I området norr om bäcken fanns vid den tiden ett torp, Onsholms torp, på platsen som tidigare var ängsmark (bilaga 4). Vid det gamla gårdsläget finns en byggnadssymbol (ladugård?) och odlingsmark som benämns tillhöra torpet.

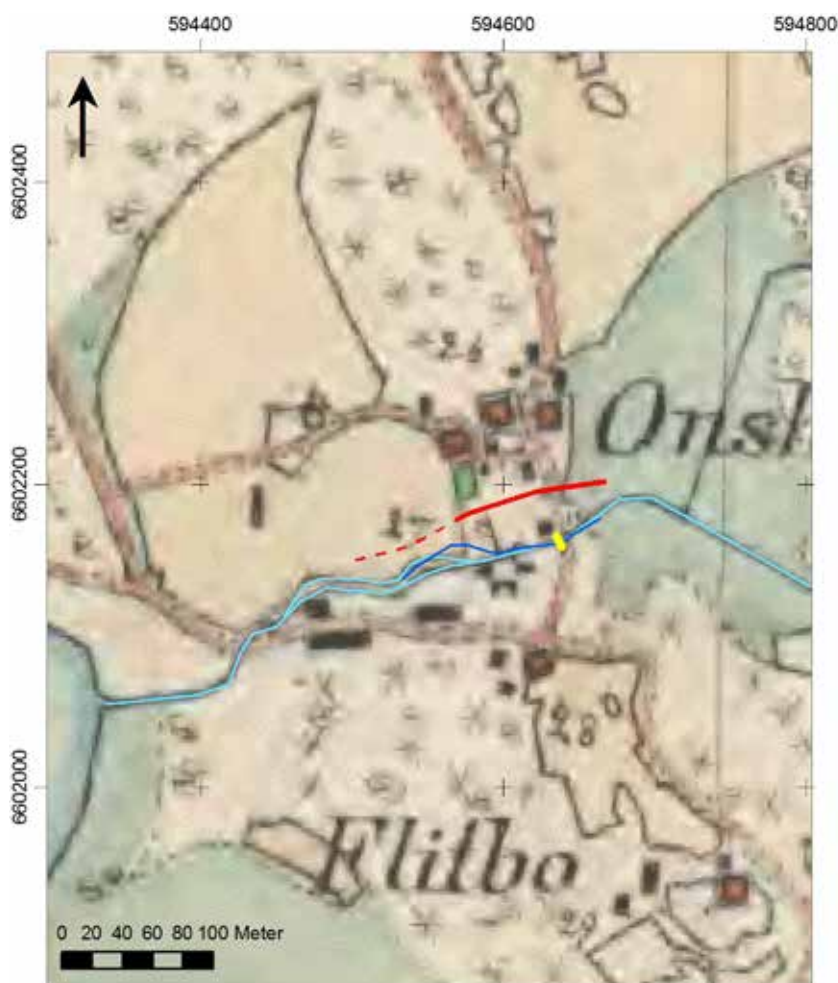
Figur 6. Onsholmen på den häradsekonomiska kartan från 1905–11. De röda och mörkblå linjerna visar planerade lednings- och dagvattendragningar, den gula markeringen på det blå strecket visar läget för dammluckan och den ljusblå linjen visar dagens vattendrag. RAK akt J112-74-3. Skala 1:5 000.

Den häradsekonomiska kartan från 1905–11 uppvisar ett relativt stort antal byggnader norr och söder om det aktuella undersökningsområdet (figur 6). Direkt söder om bäcken återfinns en kvarnanläggning och norr om bäcken återfinns en såg. Kvarnen och sågen låg alltså vid den vid denna tid befintliga vattenrännan som inte motsvarar dagens bäck, vilket föranleder den ovan nämnda misstanken om att Irsta 381:2 är felaktigt inprickad. Längre norrut på kartan, där torpet tidigare legat, ligger tomten och bebyggelsen för det som fram till idag varit platsen för gården Onsholmen.

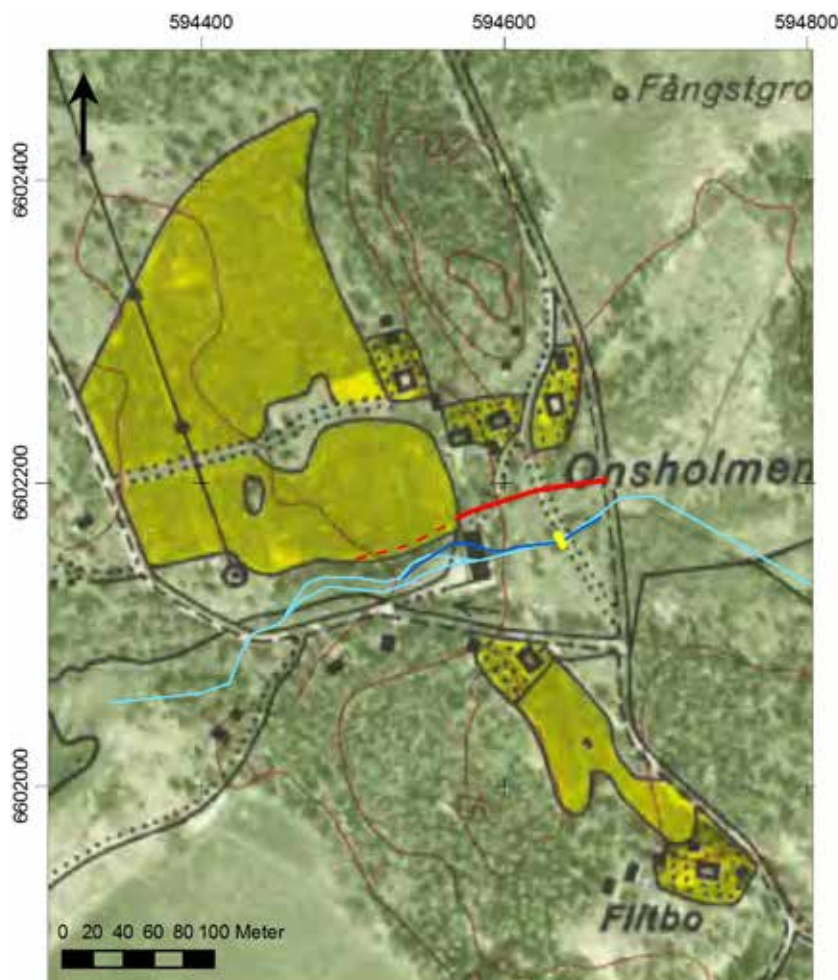
Figur 7. Onsholmen på den ekonomiska kartan från 1961. De röda och mörkblå linjerna visar planerade lednings- och dagvattendragningar, den gula markeringen på det blå strecket visar läget för dammluckan och den ljusblå linjen visar dagens vattendrag. RAK akt J133-11g0j63. Skala 1:5 000.

På den ekonomiska kartan från 1961 består den enda bebyggelsen inom undersökningsområdet av den kvarn som det ännu finns lämningar av på platsen (figur 7). Den uppfördes troligen kring år 1900, och bestod av en tegelbyggnad i flera våningar med en hög skorsten.

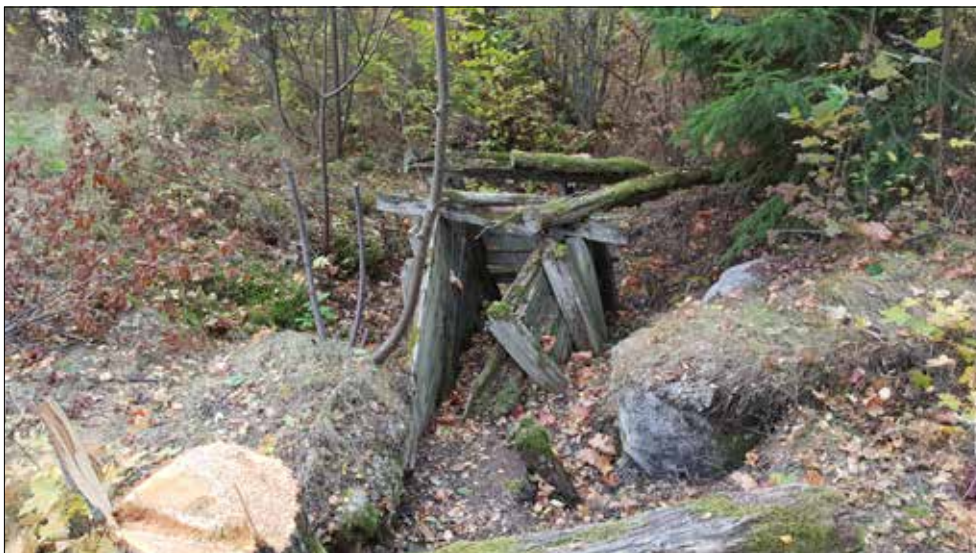
Konstruktionen är 5 meter lång (ÖNÖ–VSV), 1,25 meter bred, 0,90 meter i innermått och cirka 1,5 meter hög (ursprungligt utförande).

I östra änden är en 2 meter lång och 0,6–0,7 meter hög bock med en smidd och fällbar järnanordning (haspliknande) på ovansidan. Överliggarens virke mäter $0,12 \times 0,16$ meter och stolparna mäter $0,17 \times 0,17$ meter och är 0,57 meter höga.

Figur 8. Dammluckan med stenfundamenten i förgrunden. Foto från öster av Jan Äblström.

Själva träkistan är konstruerad av stående stolpar med längsgående liggande plank och tvärgående överliggare. Stolparna är 1,3–1,4 meter höga och $0,15 \times 0,15$ cm i diameter. De är av klingsågad ek med tapp. Överliggarna är 1,8 meter långa, $0,15 \times 0,15$ meter i diameter och av klingsågad ek med tapphål, utmärkta med blyerts och tjärastrukna. Planken är spontade not och fjäder, $0,14 \times 0,05$ meter stora. De är av furu med kärnan inåt, sågade systematiskt med cirka 1 cm mellan strecken. Tjerpapp förekommer mellan plank och triangulär stolpe insida hörn. Vid gaveln sitter tjerpapp mellan delarna. Spiken i konstruktionen är smidd. Tappar och tapphål är gjorda med handverktyg och med markeringar i blyerts.

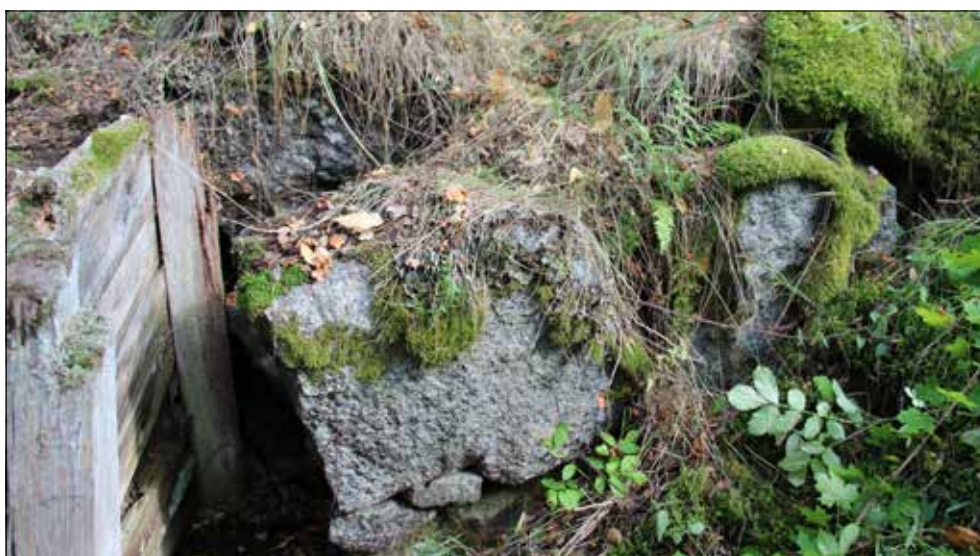
Stenfundamentet ligger i väggkanten i östra änden av träkistan och har en sammanlagd längd på 4–5 meter (NV–SÖ) och är 1–1,5 meter högt. Det består av två tydliga sektioner, 1,8 och 2,0 meter stora, som ligger på vardera sida om dammluckan (träkistan). Fundamenten är kallmurade av stora block med oregelbunden yta.

Figur 9. Ett av stenfundamenten (A18–19). Foto Lisa Skanser.

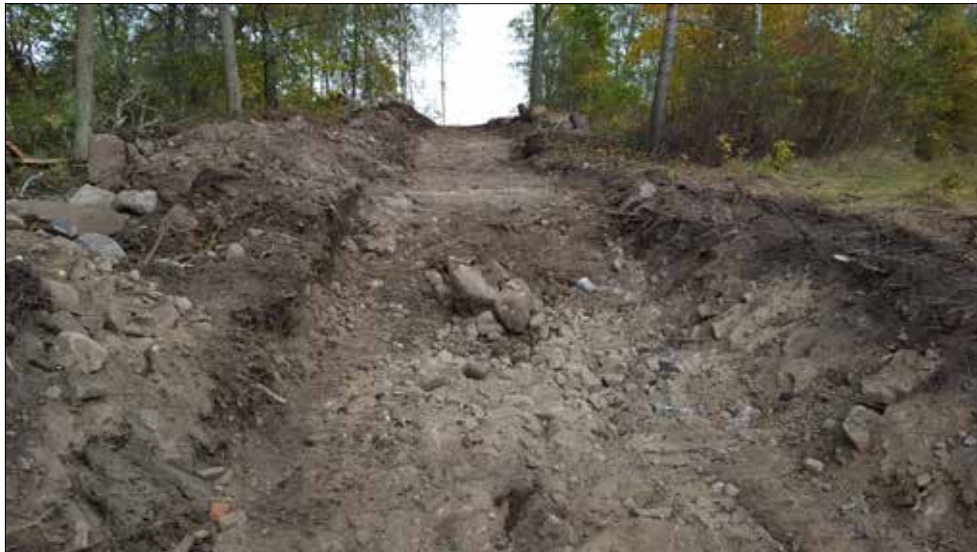
Det karterades 29 anläggningar (tabell 2, figur 11, bilaga 2). Merparten av dem utgörs av terrasskanter. Terrasskanterna är av olika typ. En typ ligger i kanten av naturliga avsatser och består av rader av natursten. Dessa avsatser var mycket tydliga i schakt 3. Den andra typen av terrasskant är mer vällagd (tätare) och består av tuktade eller skarpkantade stenar, i partier är terrasseringarna murliknande. Det kan inte uteslutas att vissa av terrasskanterna är husgrunder.

Figur 10. Synliga avsatser, naturliga terrasser, i schakt 3. Foto från väster av Jan Åhlström.

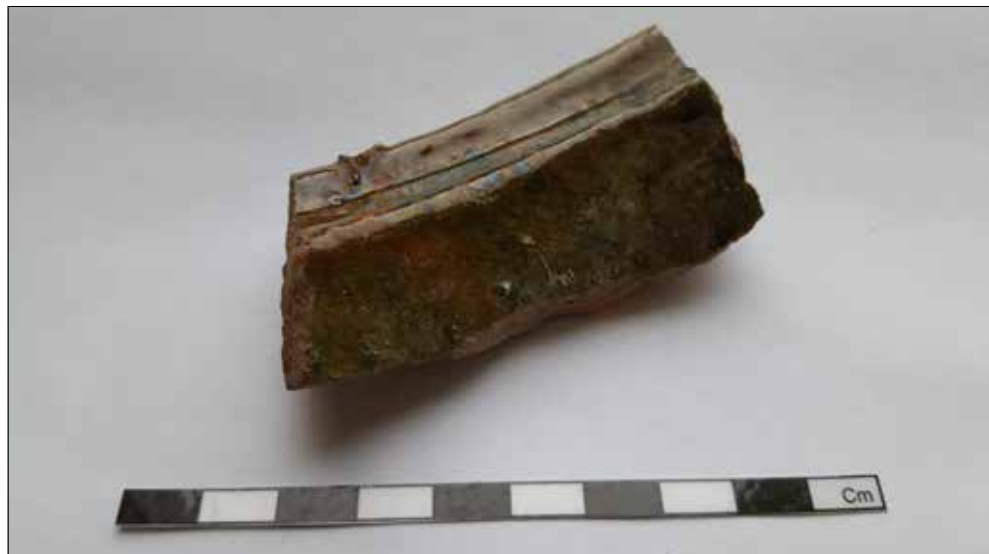
I schakt 3 påträffades ett fragment yngre rödgods (figur 13). Fragmentet har en grönbrun invändig glasyr och kommer från en trebensgryta/kruka och dateras till 1600–1700-tal (Jonas Ros, muntlig uppgift). Dateringen utgör förmodligen en bakre gräns för lämningarna vilket stärks av att den sammanfaller med tiden då Onsholms torp etableras enligt kartstudien.

Figur 13. Rödgodsfragmentet från schakt 3, daterat till perioden 1600–1700-tal. Foto Jan Äblström.
