Schaktning vid S:ta Ursulas kapellruin

Arkeologisk undersökning i form av schaktningsövervakning

Fornlämning Västerås 355:1
Västerås 1:13
Västerås domkyrkoförsamling
Västerås kommun
Västmanlands län
Västmanland

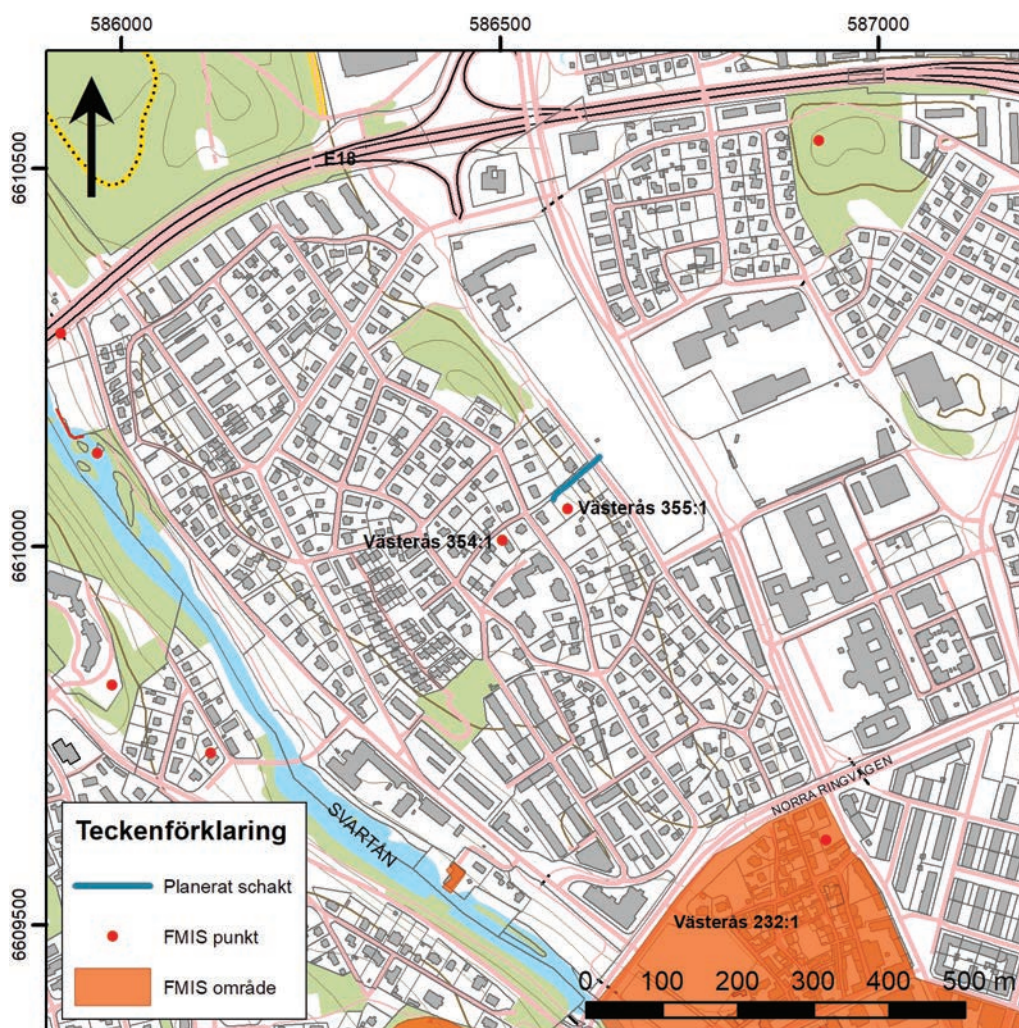
Figur 2. Den planerade sträckningen för schaktet visas här tillsammans med registrerade lämningar ur Riksantikvarieämbetets digitala fornlämningsregister (FMIS) mot bakgrund av digitala Fastighetskartan (förenklad). Skala 1:10 000.

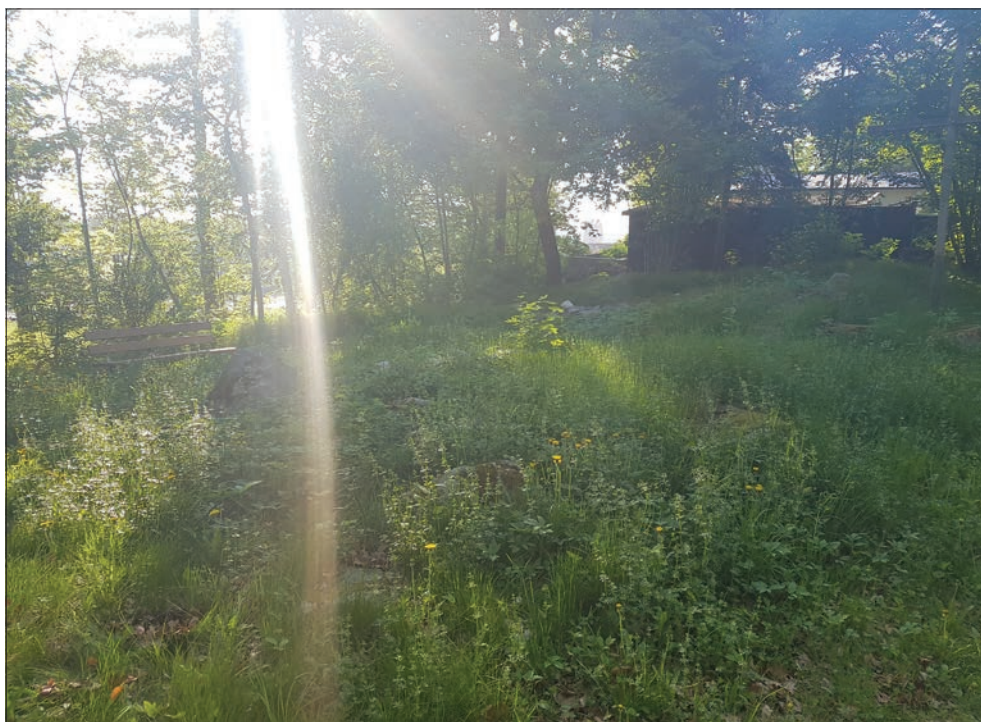
Undersökningsområdet utgjordes av parkområde bland villakvarter på Blåsbo i norra delen av Västerås. Blåsbo ligger på en låg bergsrygg på östra sidan Svartån. Vid undersökningstillfället var kapellruinen till stora delar övervuxen med låg vegetation (figur 3). Parkområdet såväl som kringliggande trädgårdar var bevuxna med lövträd.

Figur 3. S:ta Ursulas kapellruin. Vid undersökningstillfället var ruinen till stora delar övervuxen. Foto från nordväst.

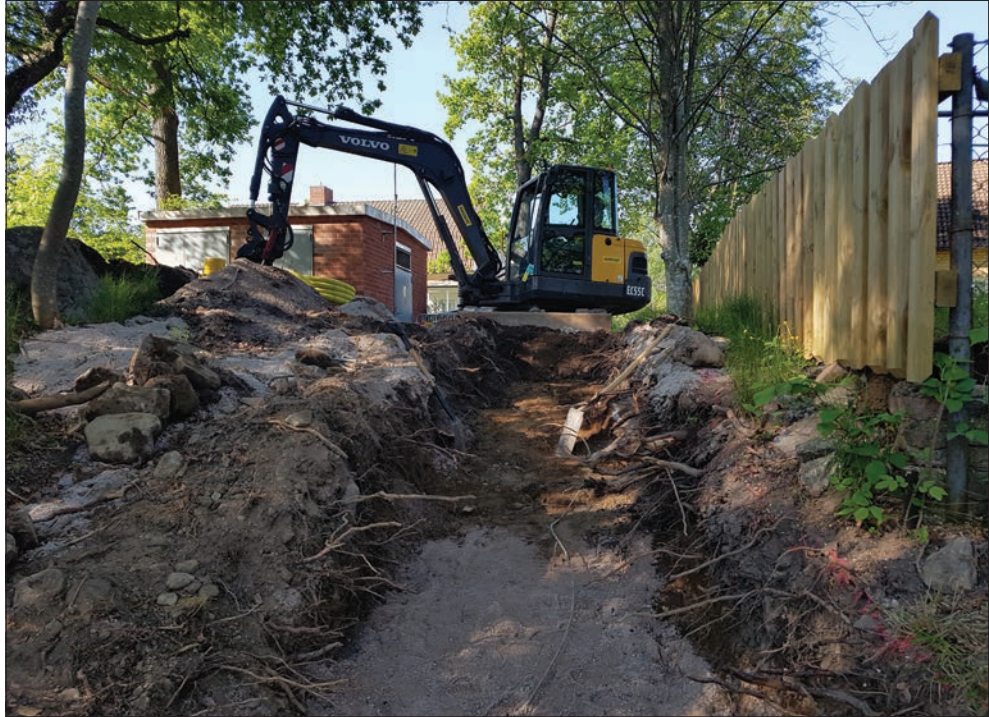
Figur 5. Schaktet anslöt till transformatorstationen som syns till vänster om grävmaskinen. Foto från öster.

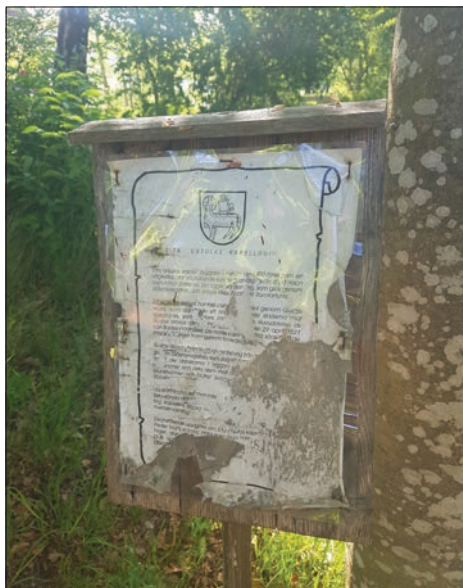
Den arkeologiska undersökningen har utförts i enlighet med projektplanen och Länsstyrelsens beslut. Inga tidigare undersökningar är gjorda vid S:ta Ursulas kapellruin varför kunskapspotentialen är mycket stor även vid små ingrepp. Ruinen var vid undersökningstillfället i dåligt skick. Stengrunden syntes bara som en stenhög genom undervegetationen. Informationsskylten på platsen var hårt åtgången och till stora delar hade texten försvunnit (figur 6).

Figur 6. Informationsskylten vid S:ta Ursulas kapellruin.
