Strömsholms slott

Installation av fläkt i personalutrymme

Antikvarisk rapport

Strömsholm 8:52
Kolbäcks socken
Hallstahammars kommun
Västmanlands län
Västmanland

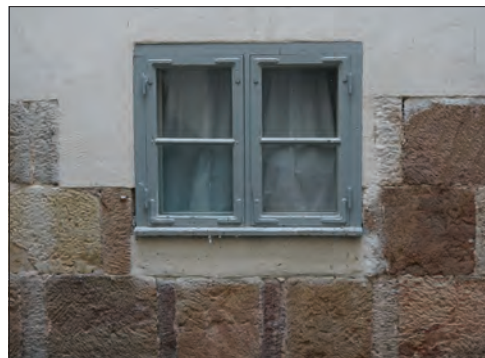
Figur 3. Fönstret i ljusgården, in till rum 223, innan åtgärd.

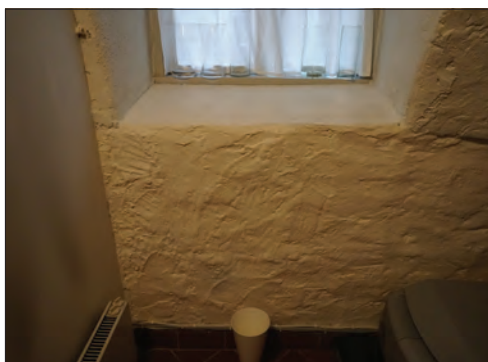
Figur 5. Fönster och murverk invändigt innan åtgärd.

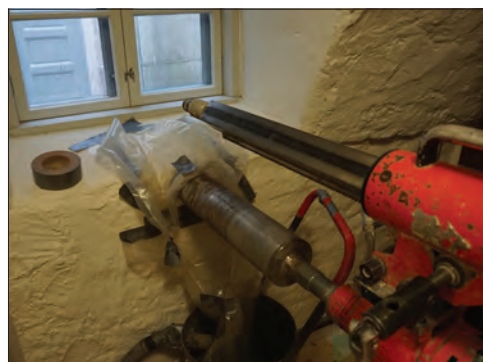
Figur 6. Diamantborren på plats.

Håltagningen gjordes strax under fönstret, under karmens bottenstycke, med en lutning på 15° ut mot ljusgården för att eventuell kondens ska kunna rinna ut på gården. Borrkärnan, som blev cirka 60 cm djup, visade endast tegel och bruk. Vatten med tegelslam från borrhningen avlägsnades omedelbart för att inte orsaka missfärgning. Utvändigt hamnade hålet som planerat på ett putsat parti under fönstret, den underliggande stensockeln påverkades inte.

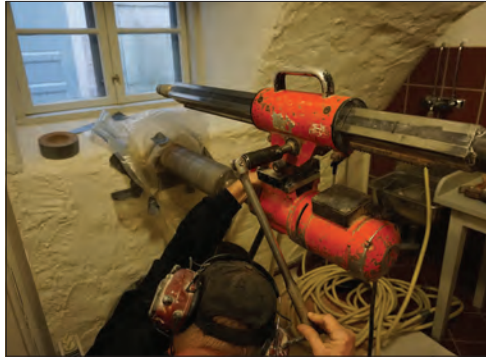
Figur 7. Borrning påbörjad.

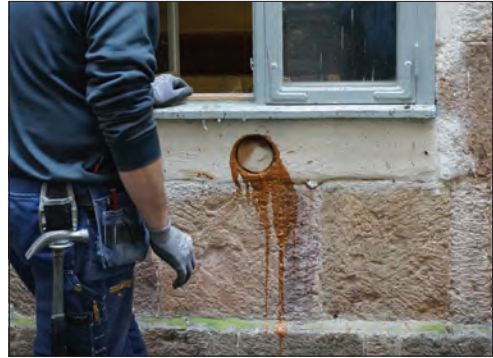
Figur 8. Borren bryter igenom murverket.

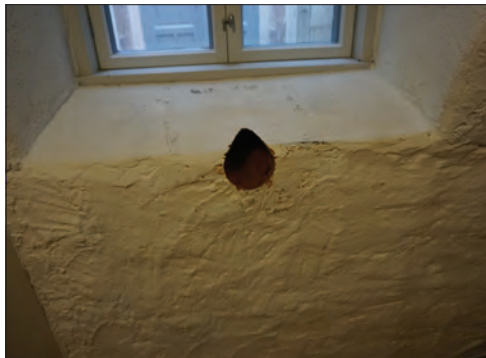
Figur 9. Hålets placering invändigt.

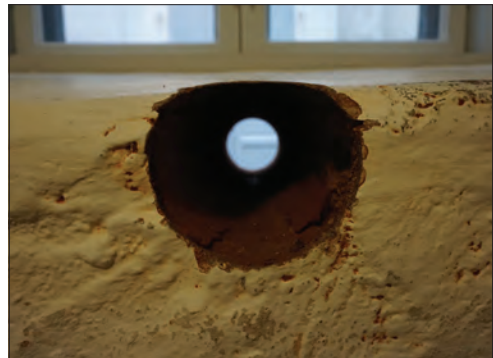
Figur 10. I hålet syns tydligt att murverket här består helt av tegel.

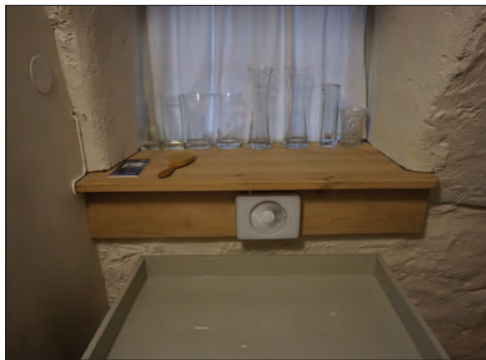
Figur 11. Bänkskiva och fläkt monterad.

Fönsterbänken försågs med en bänkskiva i trä. Under bänkskivan sitter en trälist på vilken fläkten monterades. Utvändigt syns en ventil i metall, invändigt en mindre fläkt i plast. För att bänkskivan skulle passa in, sågades det upp ett mindre parti ur muren och putsen på vardera sida om fönstersmygen.

Åtgärden är väl utförd och följer Riksantikvarieämbetets beslut (dnr 433-4904-2011). Ett fränsteg från beslutet har dock utförts. I beslutet anges att frånluftsflåkten ska byggas in i ett skåp placerat invändigt vid fönsterbröstningen – så har inte skett utan istället har en bänkskiva monterats vilket medfört spårning i murverket. Ingreppet är inte särskilt omfattande men kunde ha undvikits med en alternativ lösning. Sammantaget är dock arbetet utfört med gott resultat.

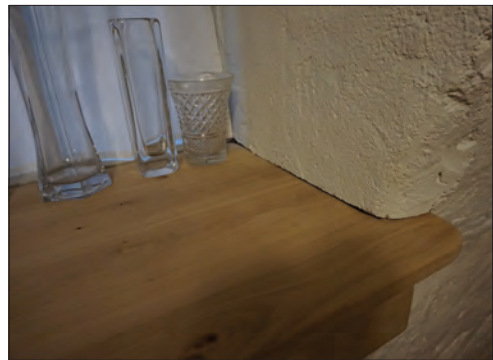
Figur 12. Muren sågades upp för att ge plats åt bänkskivan.
