# VA-schakt i Eskilstuna centrum

Arkeologisk undersökning i form av schaktningsövervakning

Fornlämning Eskilstuna 557:1, stadslager  
Fristaden 1:6  
Eskilstuna socken  
Eskilstuna kommun  
Södermanlands län  
Södermanland

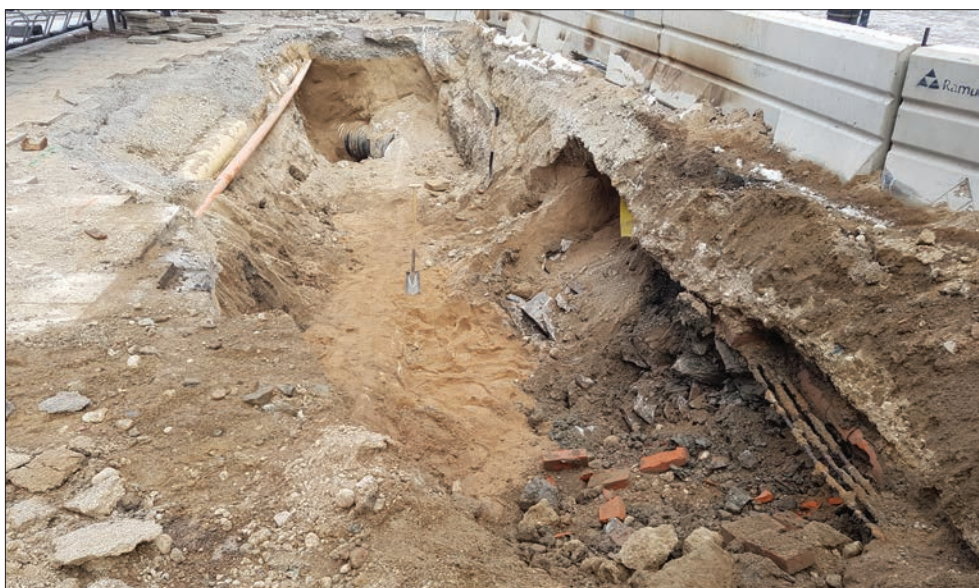
Schakt 1 grävdes för nedläggning av ny VA i Kriebsengatan. Schakt 1 grävdes till en början genom befintliga schakt (figur 4). Sporadiskt förekom omrörda kulturlager ovanpå moderna fyllnadsmassor. I östra schaktväggen framkom sprängda block (största blocken  $1,3 \times 1$  meter stora). Under stenarna på 2,4 meters djup låg en rustbädd av trästockar ovanpå ett skikt av humöst material, tolkat som en förmultnad risbädd. Sannolikt kommer rustbädden och stenarna från utfyllnad av marken i samband med byggnation under andra halvan av 1900-talet. I södra änden av schaktet, mot korsningen vid Kungsgatan, gick schaktet genom berggrunden (figur 5).

Figur 4. Påbörjad schaktning för VA-ledning i schakt 1. Till höger i bild ses övre delen av utfyllnaden med spruckna block. Övriga delar av schaktet var störda av senare ingrepp. Foto från söder.

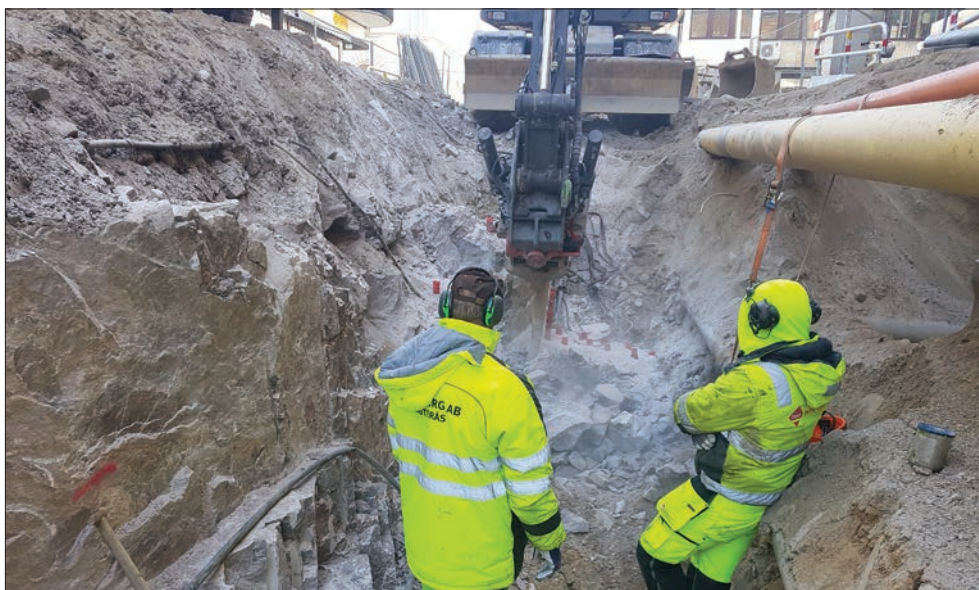
Figur 5. Schakt 1 från norr. I schakten uppnåddes berggrunden som fick borrar bort. Foto från norr.

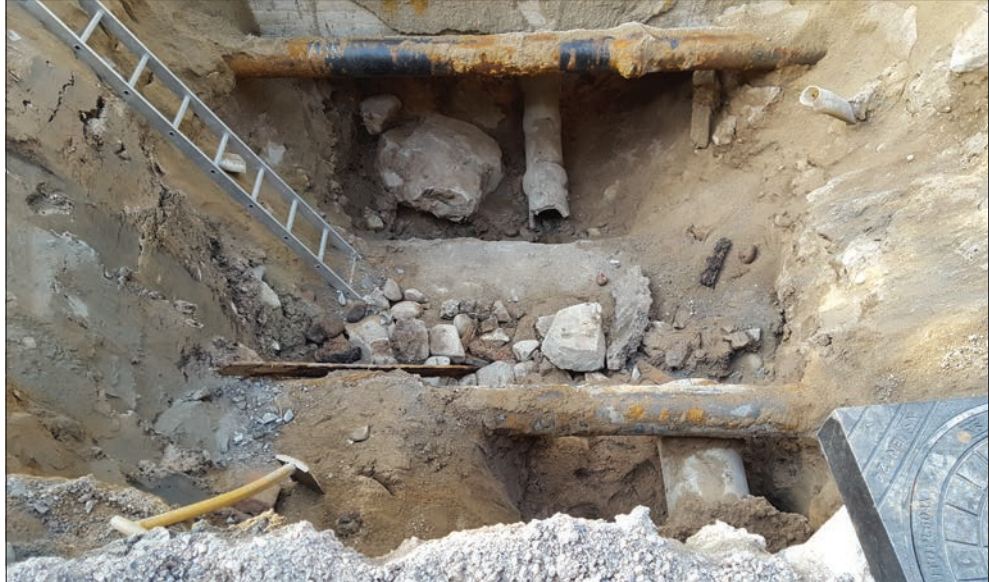
I Kungsgatan grävdes schakt 2 och 3 för underhåll av VA-serviser. Eftersom dessa schakt gjordes i redan befintliga schakt har dessa enbart efterbesiktigats. Schakt 3 utvidgades från servisen för nedläggning av nya VA-ledning, men även här berördes bara moderna fyllnadsmassor och ledningar (figur 8). I båda schakten fanns ett stort antal ledningar och inget av antikvariskt värde påträffades (figur 6–7).

Figur 6. Schakt 2 sett från norr. Schaktet bestod av ett stort antal ledningar och moderna fyllnadsmassor. Foto Maud Emanuelsson.

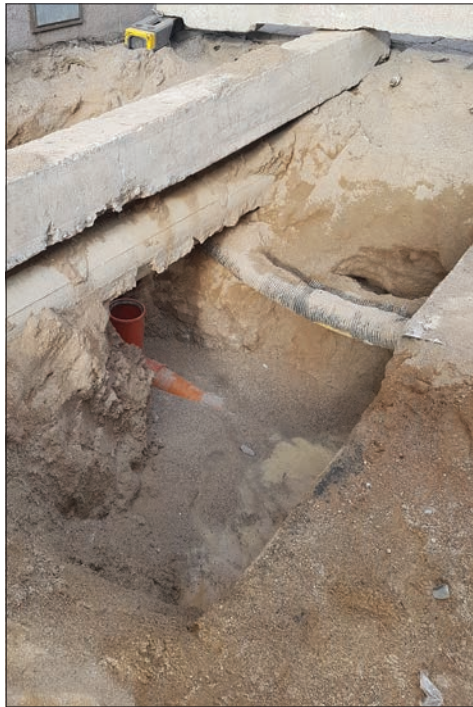
Figur 7. Schakt 3 sett från öster. Schaktet berörde enbart moderna utfyllnadsmassor och ledningar. En cementkulvert (till höger i bild) var även synlig i schakt 2.
