# Inför ny järnvägstunnel vid Rämshyttan

## Arkeologisk utredning

Sör-Sellnäs 27:11, Vallsta 4:11, Koppalahyttan 12:8 m.fl.  
Stora Tunå och Silvbergs socknar  
Borlänge och Sätters kommuner  
Dalarnas län  
Dalarna

*Henrik Runeson*

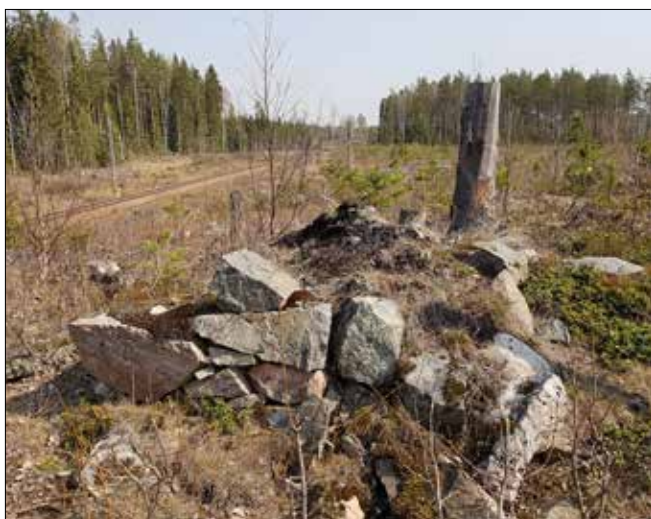
Figur 2. Spismursröset (objekt 4) sett från väster.

Vid inventeringen bedömdes inom området totalt fyra ytor som möjliga boplatsslägen (objekt 1–3 och 5) från förhistoriska perioder. Dessutom noterades ett väl uppbyggt spismursröse (objekt 4) inom ett område med mindre mängder slagg. Spismursrösets karaktär och läge nära tunnelmynningen för järnvägen som byggdes 1874 antyder ett samband med detta bygge, varför lämningen inte bedöms vara äldre än 1850 och därmed klassas som *övrig kulturhistorisk lämning*.

**Objekt 4.** Spismursröse, 3 × 3 meter stort och 0,5 meter högt. Syns som en kallmurad ram bestående av 0,20–1,0 meter stora stenar i 3–4 skikt. Stenarna förefaller vara sprängda och skulle kunna härröra från järnvägstunneln från 1870-talet. Trä och kol påträffades ovanpå konstruktionen, ovanpå torven. Den kallmurade kanten syns väl i väster och söder. Omgiven av fyra ”kulturstubbar”. Cirka 2 meter NÖ om stenramen finns ett 2 × 2 meter stort område med spridd slaggsten, varav flera är gröna och glasartade – industrislagg från Rämshyttan?
