# Schakt intill Stenköket vid Strömsholms slott

Arkeologisk undersökning i form av schaktningsövervakning

L2004:5880  
Kolbäcks socken  
Strömsholm 8:52  
Hallstahammars kommun  
Västmanlands län  
Västmanland

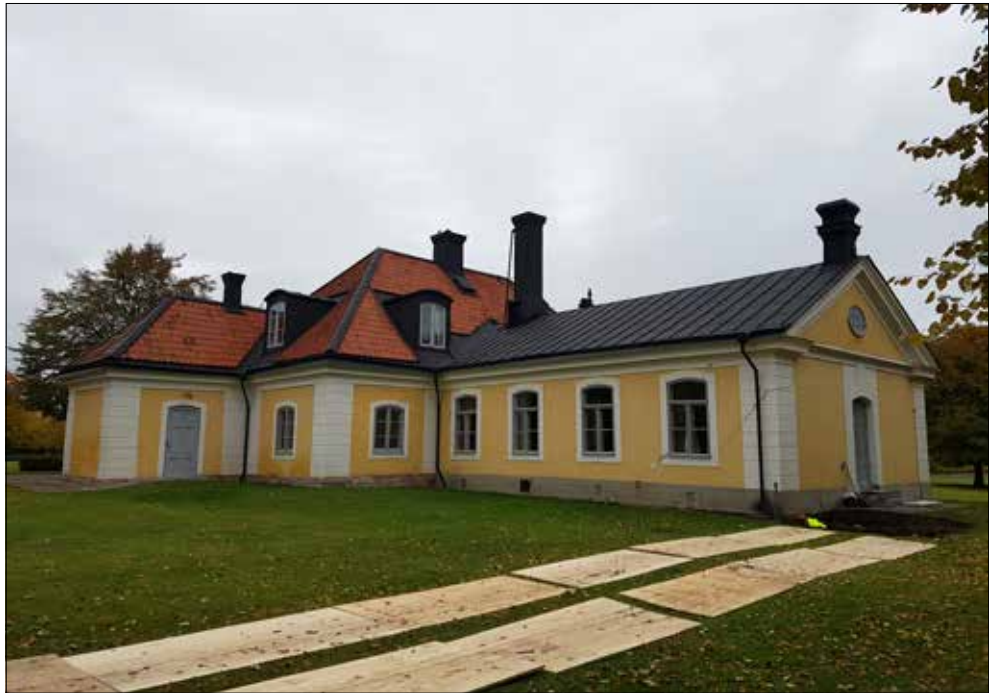
Figur 5. Stenbuset med den äldsta delen från 1700-talet till vänster. Till höger ses matsalsutbyggnaden med sprickan i väggen och schaktet utanför buset. Foto från sydväst.

I den tillbyggda delen av Stenkökets sydvästra del fanns sprickor som orsakats av grundläggningar (figur 3 och 5). Byggnadens grund behövde förstärkas. För att utreda grundförhållandena, inför kommande grundförstärkningar, grävdes en provgrop på den södra sidan vid det sydvästra hörnet. Schaktet grävdes med en mindre grävmaskin. Schaktet ritades in manuellt på en plan och digitaliserades i efterhand. En sektion upprättades i skala 1:20.

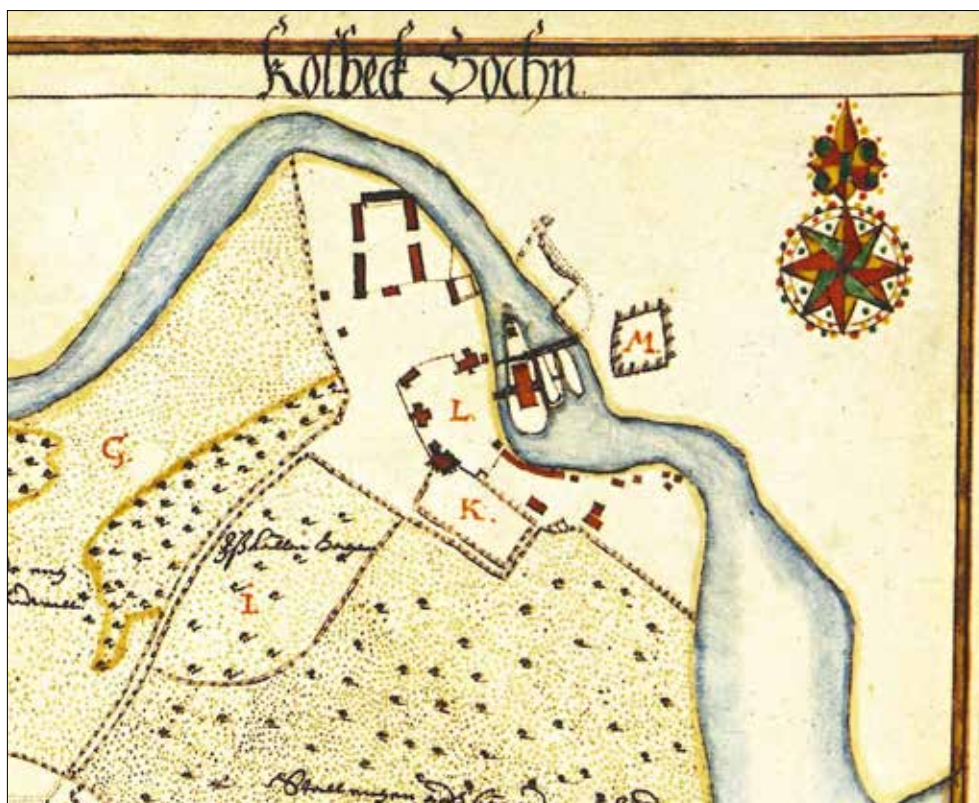
Figur 7. Utsnitt av en karta från 1650–1652 uppmätt av Johan Åkesson. Här ses borgen Strömsholms slott som Gustav Vasa lät uppföra. Bokstaven K är en trädgård som ligger på platsen där Stenköket finns idag och där togs schaktet upp (Rahmqvist 2005).

På en karta från 1650–1652 framgår att det fanns en trädgård på platsen där Stenköket står idag (figur 7). År 1681 påbörjades anläggandet av en ny köks- och fruktträdgård söder om Stenköket äldsta norra del. En lindallé planterades vid denna tid. Lindarna planterades på en 2,5 fot upphöjd planteringsbädd. Denna köks- och fruktträdgård syns på en karta från 1774–1776 (figur 8) (Olausson 2005:155ff; Rahmqvist 2005:31). Ulf Alström som har gjort en arkeologisk undersökning väster om stenhuset påträffade keramik som dateras till 1600–1700-talet och han menar att lagren där tillkom under slutet av 1600-talet i samband med att lindarna planterades.
